ผลการปฏิบัติตามมาตรการติดตาม
ตรวจสอบผลกระทบสิ่งแวดล้อม

โครงการ พหลิม คอนโด เอ็กซ์ตร้า พระราม 2 โครงการเฟส 1 ตั้งอยู่บนโฉนดที่ดินเลขที่ 59 (เลขที่ดิน 416) ขนาดพื้นที่โครงการ 6-3-70 ไร่ (11,080 ตารางเมตร) ประกอบด้วย อาคารชุดพักอาศัย ขนาดความสูง 8 ชั้น จำนวน 3 อาคาร (ได้แก่ อาคาร A B และ C) มีจำนวนห้องชุดรวมทั้งสิ้น 685 ห้อง แบ่งเป็น ห้องชุดพักอาศัย จำนวน 681 ห้อง และห้องชุดเพื่อการพาณิชย์ (ร้านค้า) จำนวน 4 ห้อง และอาคารสินค้าการเฟส 1 ขนาดชั้นเดียว จำนวน 1 อาคาร

ตารางที่ 3.4-1 มาตราการติดตามตรวจสอบผลกระทบสิ่งแวดล้อม โครงการ พหลิม คอนโด เอ็กซ์ตรา พรีเมียม 2 (ระยะดำเนินการ)

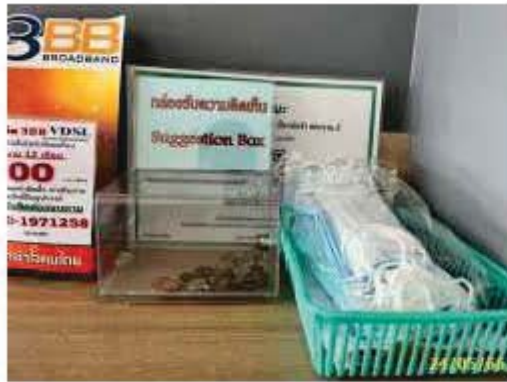
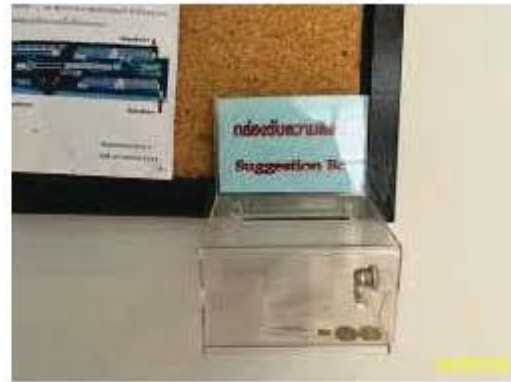
ภาพที่ 3.4-1 กล่องรับความคิดเห็น

กล่องรับความคิดเห็นอาคารชุดพีทอาศัยแต่ละอาคาร

17. คุณภาพชีวิตและความพึงพอใจของผู้พักอาศัยภายในโครงการ	ดัชนีชี้ตรวจวัด - ประเมิน ร้องร่วร้องทุกข์ เสนอแนะ และข้อคิดเห็นของผู้พักอาศัยภายในโครงการ	- ผู้พักอาศัยภายในโครงการ	✓ - ปัจจุบันโครงการได้มีการติดตามความคิดเห็นบริเวณด้านล่างอาคารชุดพักอาศัยแต่ละอาคาร แต่ทั้งนี้ระยะเวลาดำเนินการตามสัญญา พ.ศ. 2566 โครงการยังมิได้รับเรื่องราวร้องทุกข์ ข้อเสนอแนะจากลูกค้าแต่อย่างใด	-	ภาพที่ 3.4-1 กล้องรับความคิดเห็น

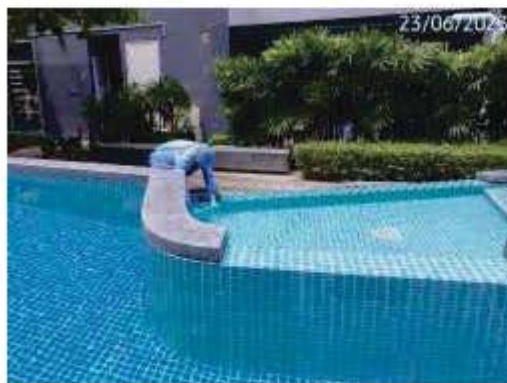
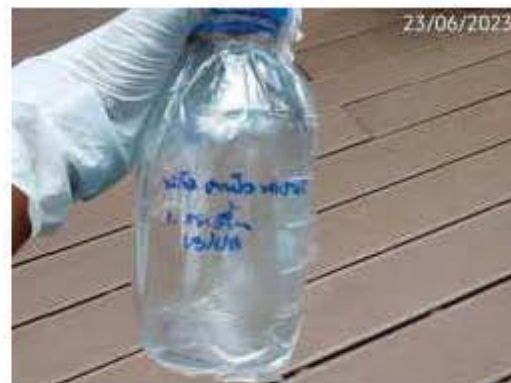
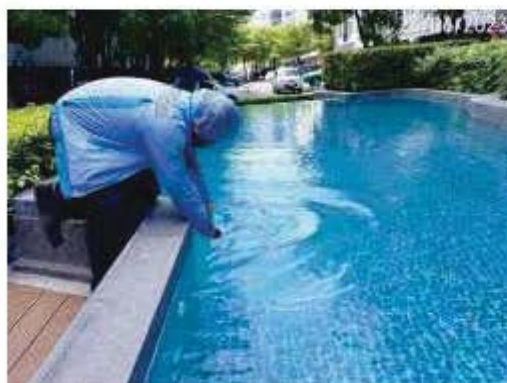
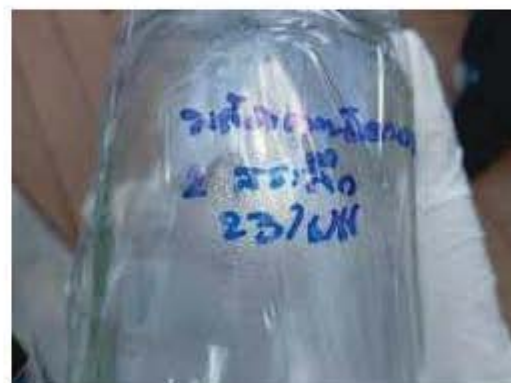
ภาพที่ 3.5.3-1 เก็บตัวอย่างน้ำสระว่ายน้ำ

ตามมาตรการติดตามตรวจสอบผลกระทบสิ่งแวดล้อม โครงการ พหลิม คอนโด เอ็กซ์ตร้า พระราม 2 กำหนดให้โครงการต้องเก็บตัวอย่างและตรวจวิเคราะห์คุณภาพน้ำสระว่ายน้ำ ทำการตรวจวัดทั้งหมด 2 ความถี่ 1 ได้แก่ ความถี่วันละ 2 ครั้ง (ก่อนเปิดและหลังปิดให้บริการ) ตรวจวิเคราะห์ค่าความเป็นกรด-ด่าง (pH) และคลอรีนอิสระ (Free Chlorine) ความถี่สัปดาห์ละ 1 ครั้ง ตรวจวิเคราะห์ปริมาณโคลิฟอร์มทั้งหมด (Total Coliform Bacteria) และจุลินทรีย์หรือตัวบ่งชี้จุลินทรีย์ที่ทำให้เกิดโรค ได้แก่ *Escherichia Coli*, *Staphylococcus aureus* และ *Pseudomonas aeruginosa* จำนวน 2 จุด คือ บริเวณส่วนที่ตื้นที่สุดและลึกที่สุด (ภาพที่ 3.5.3-1) ซึ่งเป็นไปตามที่ได้ระบุไว้ในมาตรการฯ

สระว่ายน้ำส่วนตื้น

สระว่ายน้ำส่วนลึก

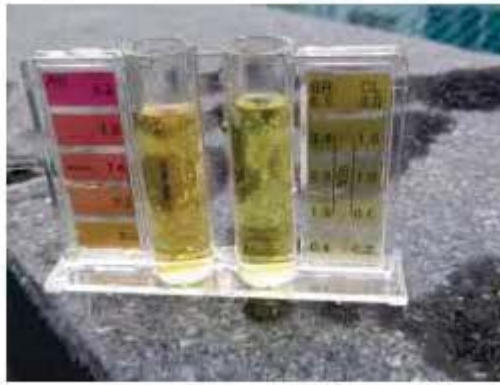
ภาพที่ 3.5.3-2 การตรวจคุณภาพน้ำสระว่ายน้ำประจำวัน

ตามมาตรการติดตามตรวจสอบผลกระทบสิ่งแวดล้อม โครงการ พหลิม คอนโด เอ็กซ์ตร้า พระราม 2 กำหนดให้โครงการต้องมีการเก็บตัวอย่าง และตรวจวิเคราะห์คุณภาพน้ำบริเวณสระว่ายน้ำของโครงการจำนวน 2 จุด เป็นประจำทุกวัน วันละ 2 ครั้ง สำหรับพารามิเตอร์ที่กำหนดให้ตรวจวิเคราะห์ ได้แก่ ค่าความเป็นกรด-ด่าง (pH) คลอรีนอิสระ (Free Chlorine) ทั้งนี้ โครงการมีการตรวจวิเคราะห์โดยใช้ pH Test Kit และ Chlorine Test Kit ความถี่วันละ 2 ครั้ง ซึ่งผลการตรวจวิเคราะห์ค่าความเป็นกรด-ด่าง และคลอรีน แสดงดังภาพผนวก ง-1

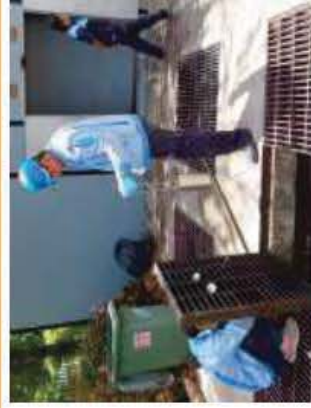
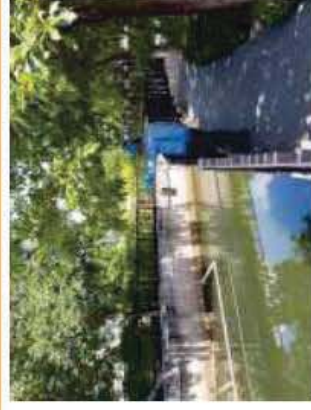
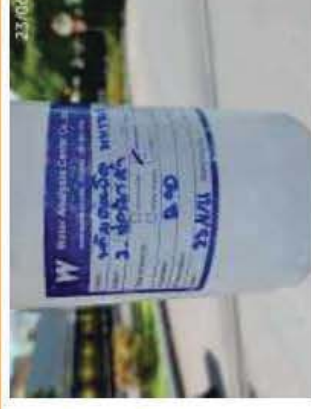
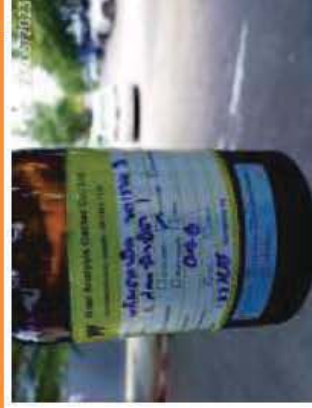
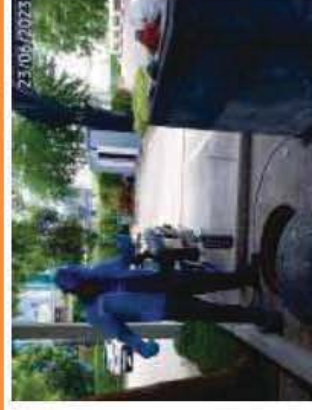
ภาพที่ 3.5.4-1 เก็บตัวอย่างน้ำจากระบบบำบัดน้ำเสีย

จากการตรวจวิเคราะห์คุณภาพน้ำระบบบำบัดน้ำเสีย บริเวณน้ำทิ้งหลังการบำบัด และบริเวณบ่อพักน้ำสุดท้ายก่อนระบายออกนอกโครงการ พบว่า คุณภาพน้ำระบบบำบัดน้ำเสีย มีค่าอยู่ในเกณฑ์ค่ามาตรฐานตามประกาศกระทรวงทรัพยากรธรรมชาติและสิ่งแวดล้อม เรื่อง กำหนดมาตรฐานควบคุมการระบายน้ำทิ้ง จากอาคารบางประเภทและบางขนาด (ประเภท ก)

จุดที่ 2 นํ้าออกจากระบบบำบัด

จุดที่ 3 บ่อพักน้ำสุดท้าย

จุดที่ 1 นํ้าเข้าระบบบำบัดน้ำเสีย

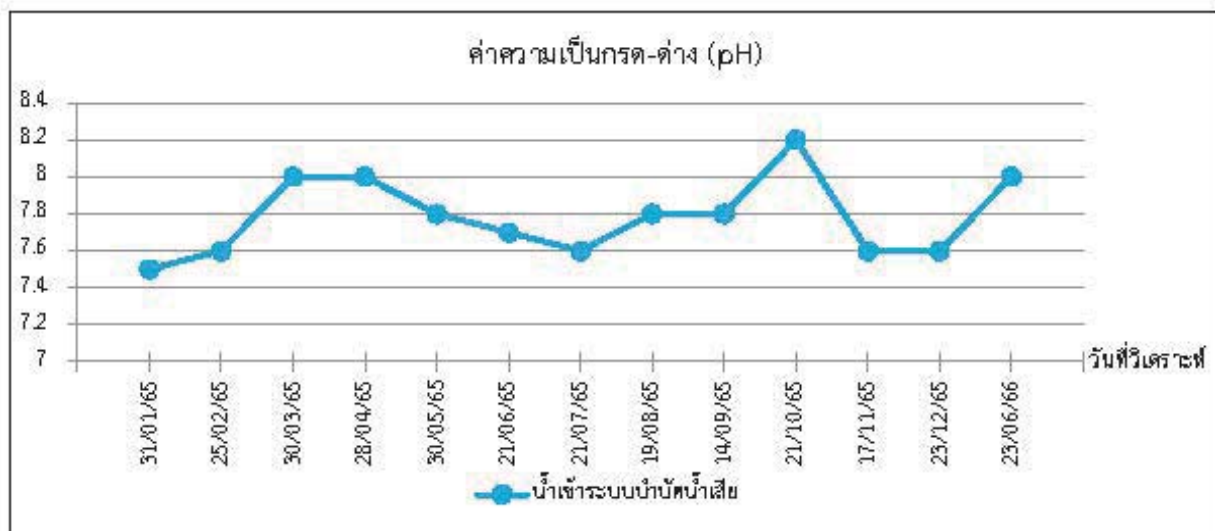
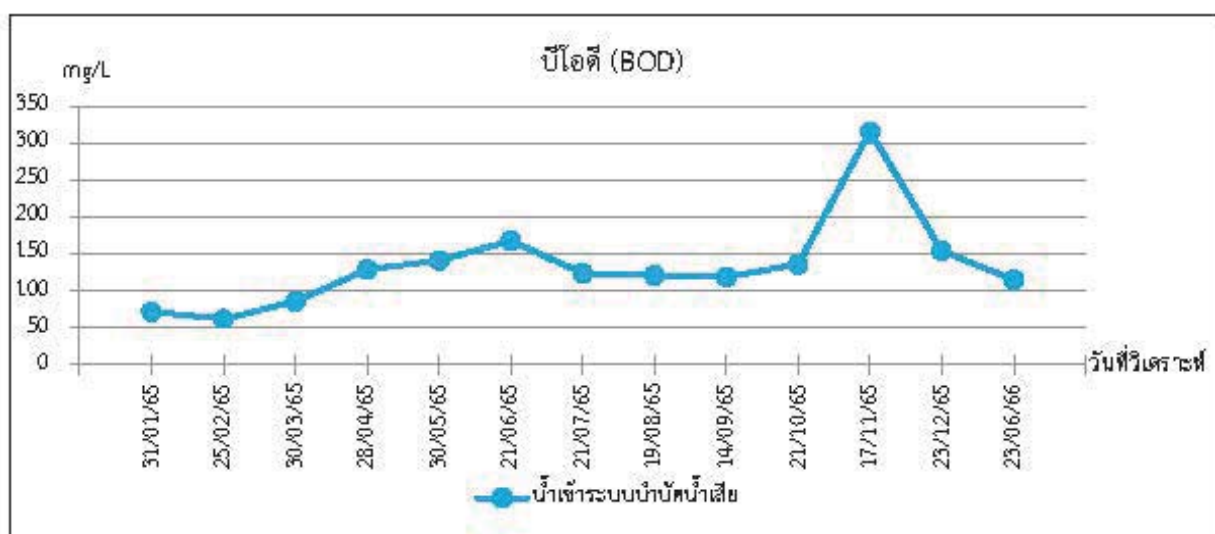
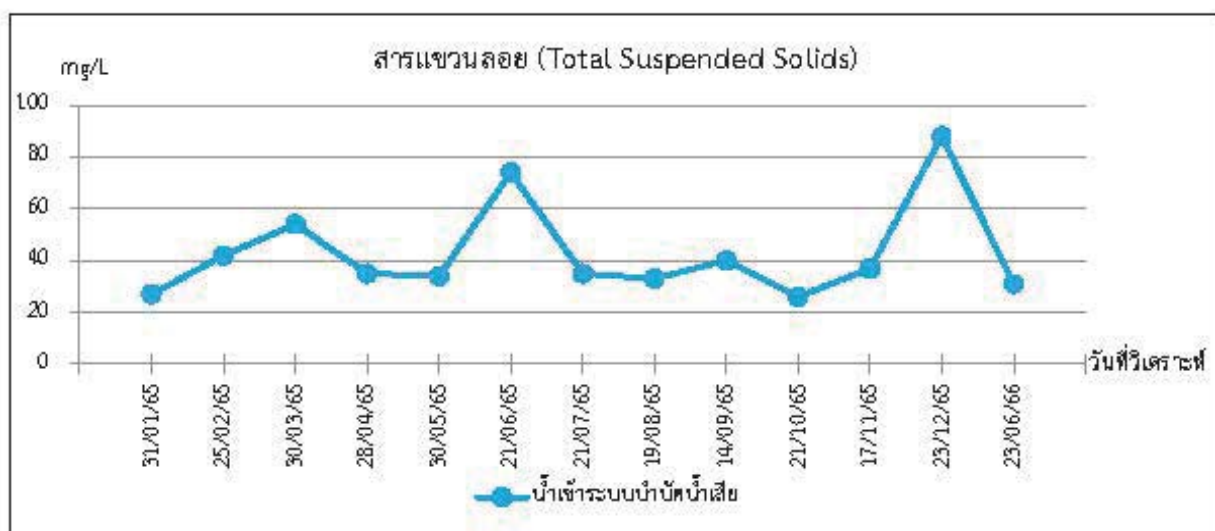
ภาพที่ 3.5.4-2 กราฟเปรียบเทียบผลการตรวจวิเคราะห์คุณภาพน้ำระบบบำบัดน้ำเสีย บริเวณน้ำตั้งก่อนเข้าระบบ
บำบัดน้ำเสีย ในปี พ.ศ. 2565 ถึงปัจจุบัน

เมื่อเปรียบเทียบผลการตรวจวิเคราะห์คุณภาพน้ำทิ้งจากระบบบำบัดน้ำเสีย ในปี 2565 ถึงปัจจุบันพบว่า พารามิเตอร์ส่วนใหญ่มีค่าอยู่ในเกณฑ์มาตรฐานตามประกาศกระทรวงทรัพยากรธรรมชาติและสิ่งแวดล้อม เรื่อง กำหนดมาตรฐานควบคุมการระบายน้ำทิ้ง จากอาคารบางประเภทและบางขนาด (ประเภท ก)
