รายงานผลการปฏิบัติตามมาตรการป้องกันและแก้ไขผลกระทบสิ่งแวดล้อม
และมาตรการติดตามตรวจสอบผลกระทบสิ่งแวดล้อม
ระหว่างเดือนมกราคม-มิถุนายน พ.ศ. 2566

โครงการโรงไฟฟ้าชีวมวล ขนาด 55 เมกะวัตต์ (ครั้งที่ 1)

บริษัท บัวใหญ่ ไบโอ เพาเวอร์ จำกัด
เลขที่ 188 หมู่ 5 ต. ด่านช้าง อ. บัวใหญ่
จ. นครราชสีมา โทรศัพท์ 044-003566

จัดทำโดย บริษัท เอแอลเอส แลборาทอรี กรุ๊ป (ประเทศไทย จำกัด)

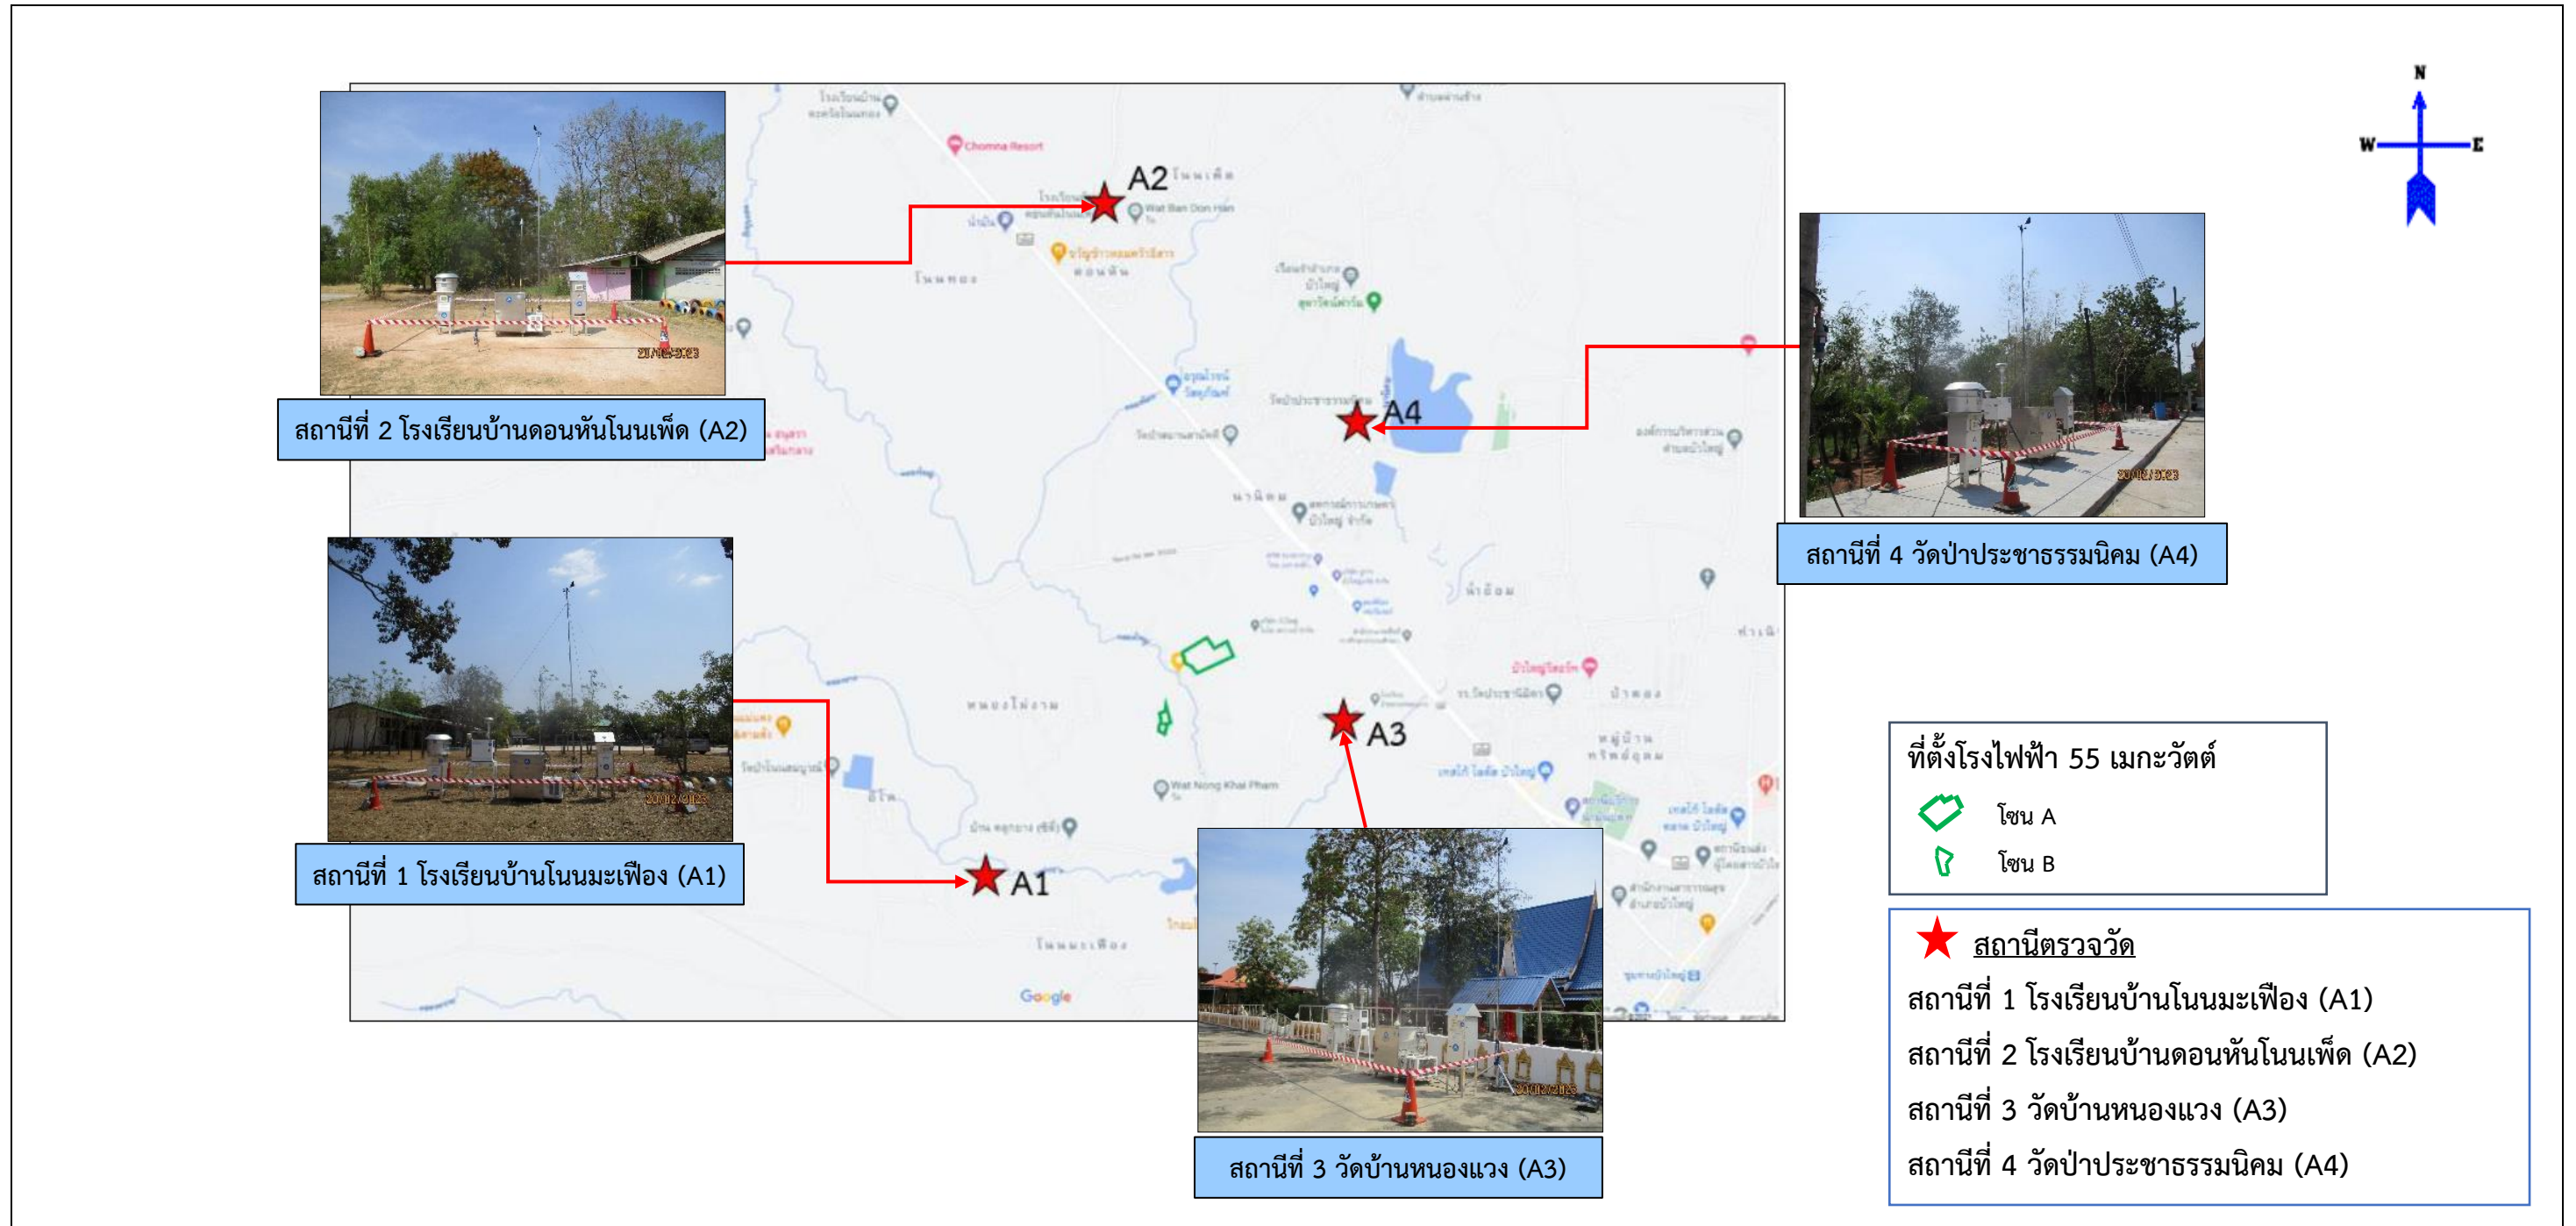
รูปที่ 3.4-1 ตำแหน่งการตรวจวัดคุณภาพอากาศในบรรยากาศ

- วัดบ้านหนองแวง (A3) ทิศทางลมส่วนใหญ่เป็นลมที่พัดมาจากทางทิศตะวันออกเฉียงใต้ค่อนไปทางทิศตะวันออก ด้วยความเร็วลมเฉลี่ยส่วนใหญ่อยู่ในช่วง $<0.3-5.5$ เมตร/วินาที และคิดเป็นลมสงบร้อยละ 3.57
- วัดป่าประชารธรรมนิคม (A4) ทิศทางลมส่วนใหญ่เป็นลมที่พัดมาจากทางทิศเหนือ รองลงมาเป็นลมที่พัดมาจากทางทิศตะวันออกเฉียงใต้ ค่อนไปทางทิศตะวันออก ด้วยความเร็วลมเฉลี่ยส่วนใหญ่อยู่ในช่วง $<0.3-5.5$ เมตร/วินาที และคิดเป็นลมสงบร้อยละ 4.76

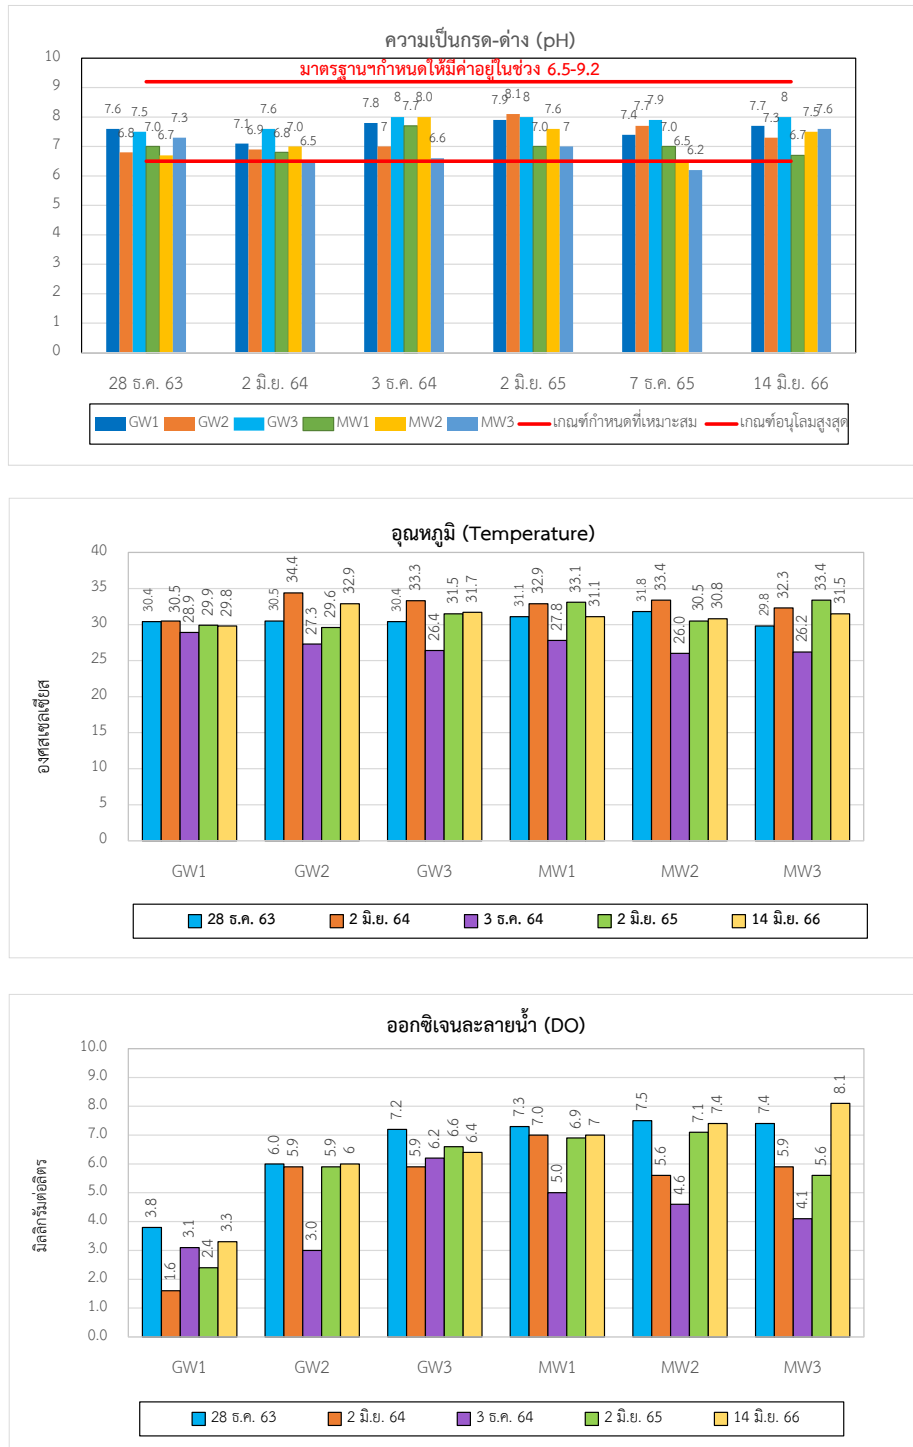
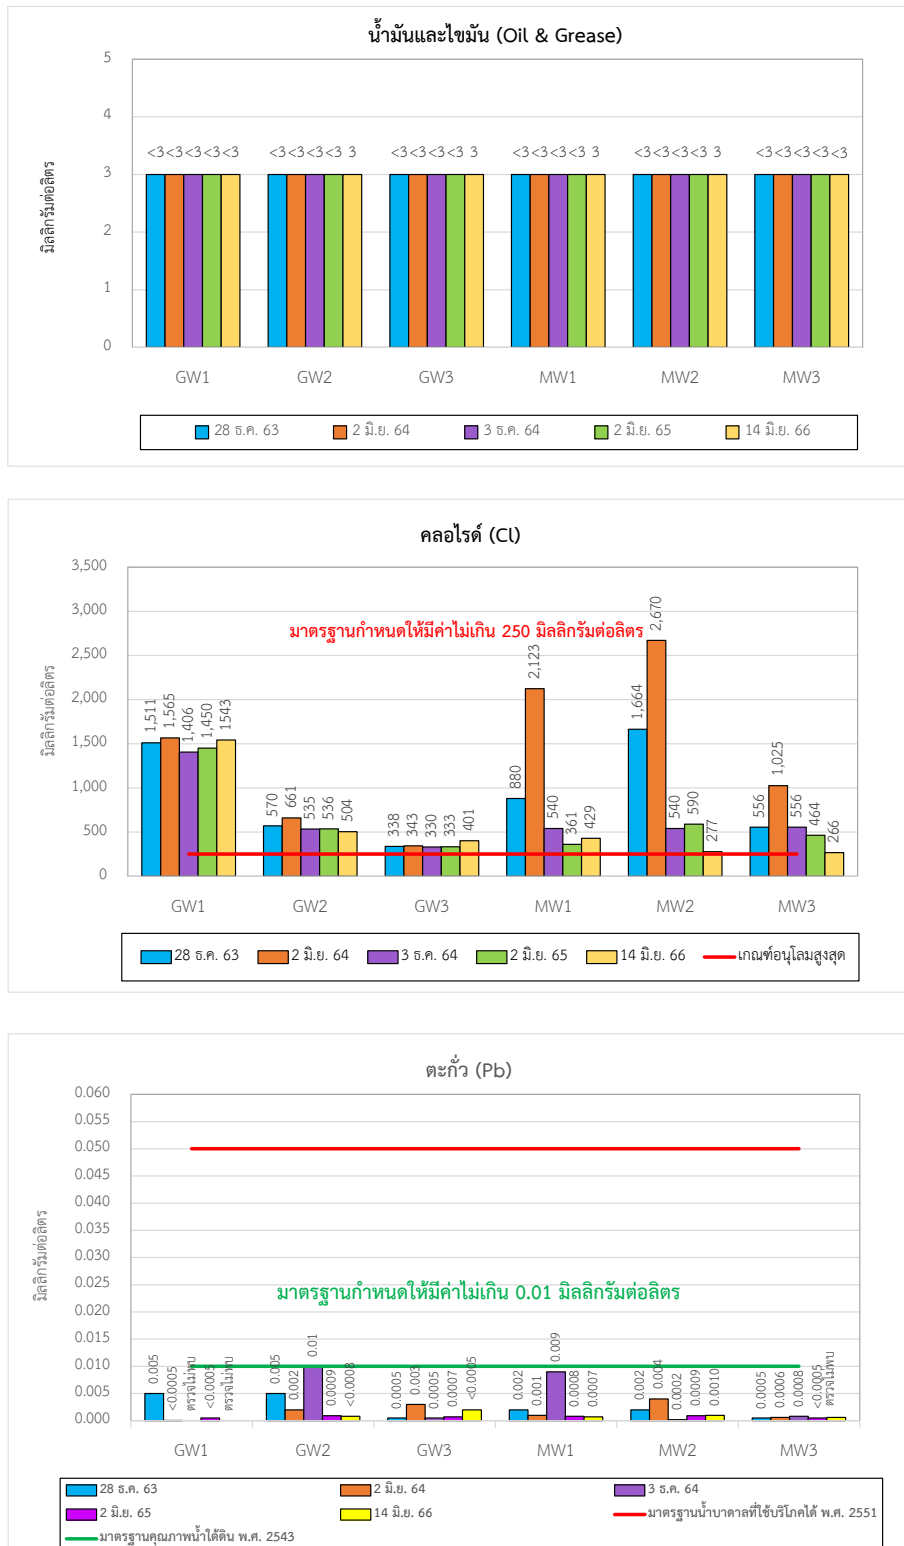
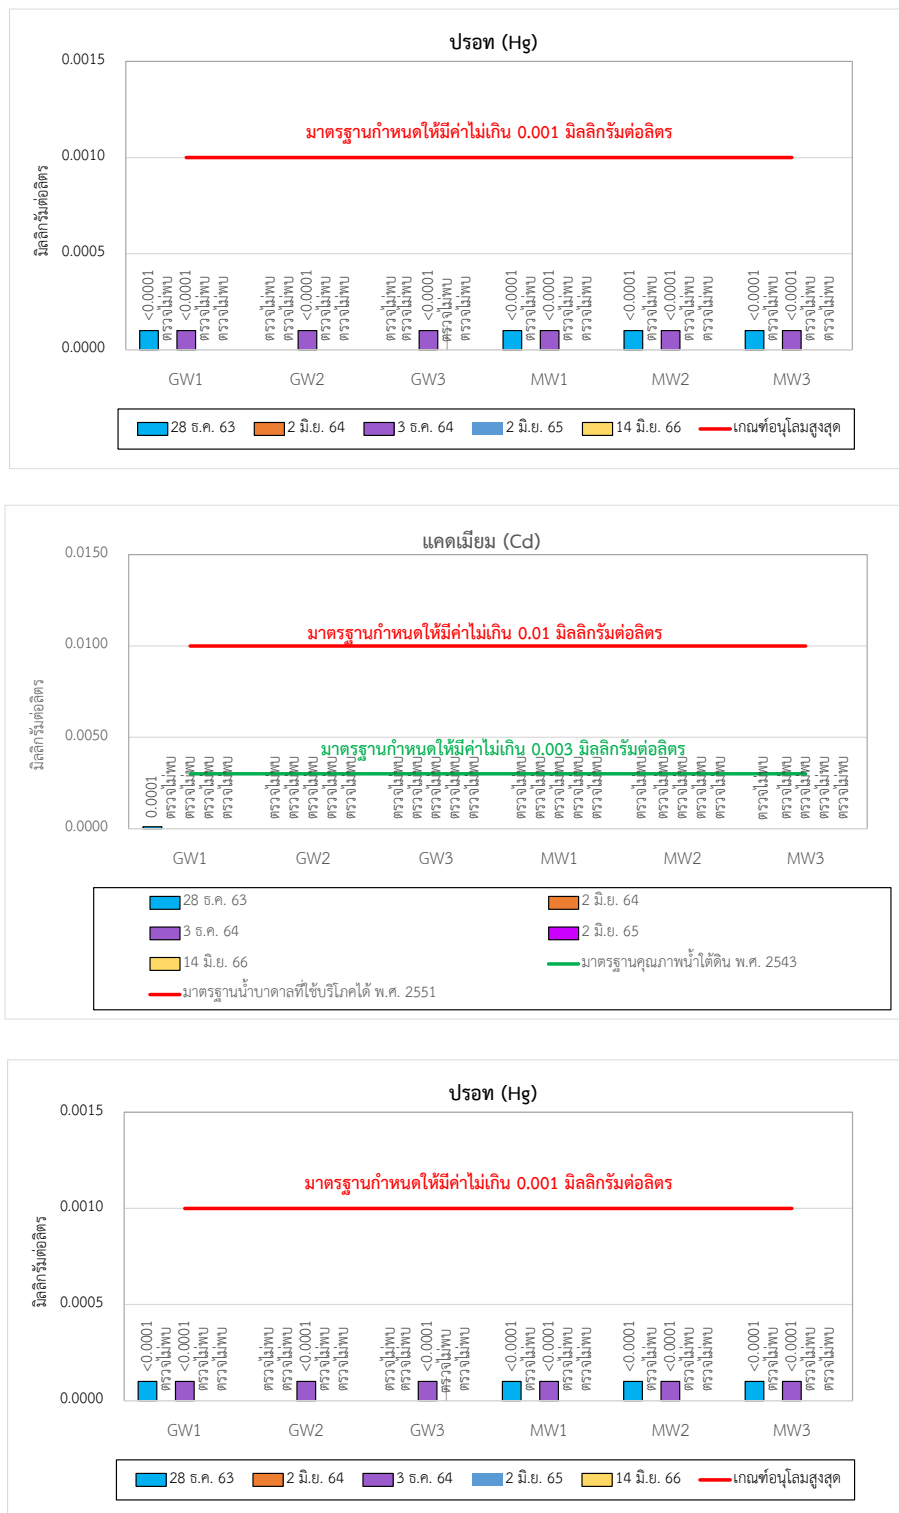
รูปที่ 3.4.10-2 เปรียบเทียบผลการตรวจวัดคุณภาพน้ำใต้ดินระหว่างปี พ.ศ. 2563 - ปี พ.ศ. 2566
