รายงานผลการปฏิบัติตามมาตรการป้องกันและ แก้ไขผลกระทบสิ่งแวดล้อม และมาตรการ ติดตามตรวจสอบผลกระทบสิ่งแวดล้อม โครงการผลิตไฟฟ้าและไอน้ำระบบโคเจนเนอเรชั่น จังหวัดปทุมธานี

ประจำเดือนมกราคม - มิถุนายน 2566

โครงการผลิตไฟฟ้าและไอน้ำระบบโคเจนเนอเรชั่น จังหวัดปทุมธานี

กรกฎาคม 2566

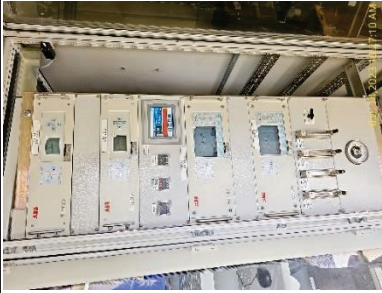
องค์ประกอบด้านสิ่งแวดล้อม	มาตรการป้องกันและแก้ไขผลกระทบสิ่งแวดล้อม	ผลการปฏิบัติตามมาตรการฯ	ปัญหาอุปสรรคและการแก้ไข	รูปประกอบมาตรการ / อ้างอิง
1. คุณภาพอากาศ	1. ติดตั้งเครื่องมือตรวจวัดคุณภาพอากาศจากปล่องอย่างต่อเนื่อง (CEMS: Continuous Emission Monitoring System) เพื่อตรวจวัด NO ₂ , O ₂ , SO ₂ , TSP, CO และ Flow Rate บริเวณปล่องหน่วยผลิตไอน้ำแรงดันสูง (HRSG) ทั้ง 2 ปล่อง	<ul style="list-style-type: none"> บริษัท ติดตั้งเครื่องมือตรวจวัดคุณภาพอากาศจากปล่องอย่างต่อเนื่อง (CEMS) เพื่อตรวจวัด NO₂, O₂, SO₂, TSP, CO และ Flow Rate บริเวณปล่องหน่วยผลิตไอน้ำแรงดันสูง (HRSG) ทั้ง 2 ปล่อง ได้แก่ HRSG1 และ HRSG2 	-

<p>CEMS Analyzer House</p>

- ❖ **คุณภาพอากาศ :** โครงการปฏิบัติตามมาตรการด้านคุณภาพอากาศ โดยมีการติดตั้งเครื่องมือตรวจวัดคุณภาพอากาศจากปล่องอย่างต่อเนื่อง (CEMS) เพื่อตรวจวัด NO₂, O₂, SO₂, TSP, CO และ Flow Rate บริเวณปล่องหน่วยผลิตไอน้ำแรงดันสูง (HRSG) ทั้ง 2 ปล่อง ได้แก่ HRSG1 และ HRSG2 ซึ่งผลการตรวจวัดคุณภาพอากาศจาก CEMS ตั้งแต่วันที่ 1 มกราคม 2565 ถึงวันที่ 30 มิถุนายน 2565 ของ

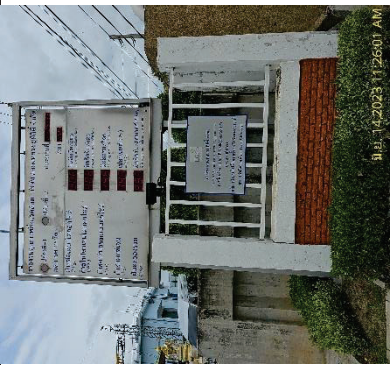
องค์ประกอบด้านสิ่งแวดล้อม	มาตรการป้องกันและแก้ไขผลกระทบสิ่งแวดล้อม	ผลการปฏิบัติตามมาตรการฯ	ปัญหาอุปสรรคและการแก้ไข	รูปประกอบมาตรการ / อ้างอิง
1. คุณภาพอากาศ (ต่อ)		มีแผนจะดำเนินการตรวจสอบความถูกต้องของการทำงานของระบบ CEMS ครั้งต่อไปในเดือนพฤศจิกายน 2566 และจะนำเสนอผลการตรวจสอบในรายงานผลการปฏิบัติตามมาตรการฯ ฉบับเดือนกรกฎาคม-ธันวาคม 2566 ต่อไป - บริษัทฯ ติดตั้งจอแสดงผลการตรวจวัดคุณภาพอากาศจากปล่องของโครงการ บริเวณด้านหน้าโครงการ	-

จอแสดงผลการตรวจวัดคุณภาพอากาศ จากปล่องบริเวณด้านหน้าโครงการ

- โครงการมีการติดตั้งจอแสดงผลการตรวจวัดคุณภาพอากาศแบบต่อเนื่องที่ปลายปล่องระบายมลสาร (ตรวจวัดโดย CEMS) ไว้บริเวณด้านหน้าโครงการ โดยแสดงค่า TSP, SO₂, NO₂, CO และ O₂ เพื่อให้ประชาชนทั่วไปได้รับทราบ และร่วมติดตามตรวจสอบการดำเนินโครงการ โดยทางโครงการมีการตรวจสอบและบำรุงรักษาให้จอแสดงผลการตรวจวัดสามารถแสดงผลได้อย่างต่อเนื่อง
- โครงการได้ติดตั้ง DLE (Dry Low Emission) เพื่อควบคุมปริมาณ NO_x ที่ระบายออกให้เป็นไปตามค่าควบคุมที่กำหนดไว้ ทั้งนี้จากบันทึกผลการตรวจวัดสารมลพิษที่ปล่อยออกจากปล่องแบบต่อเนื่อง (CEMS) ทั้ง 2 ปล่อง พบว่า NO_x ในรูป NO₂ มีค่าอยู่ในค่าควบคุมอัตราการปล่อยมลพิษจากปล่องของโครงการ

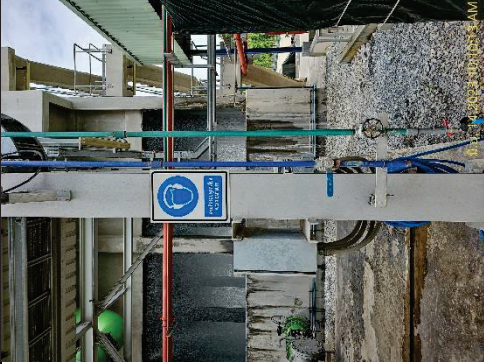
<p>ป้ายเตือนบริเวณที่มีเสียงดัง</p>
	2. ออกแบบเครื่องจักรให้มีระดับเสียงไม่เกินมาตรฐานกำหนด	- เครื่องจักรของบริษัทฯ ถูกออกแบบให้มีระดับเสียงไม่เกิน 85 เดซิเบล(เอ) และได้มีการตรวจวัดระดับเสียงในช่วงเวลาที่เครื่องจักรทำงานที่ระยะห่างจากเครื่องจักร 1 เมตร พบว่า เครื่องจักรมีระดับเสียงไม่เกิน 85 เดซิเบล(เอ)	-

- โครงการได้จัดทำสัญลักษณ์หรือป้ายเตือนในบริเวณที่มีระดับเสียงดังเกิน 80 เดซิเบล(เอ)

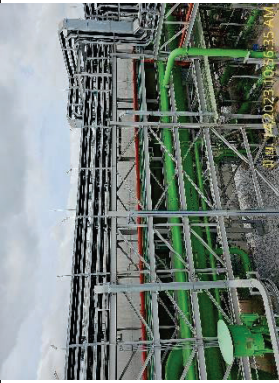
องค์ประกอบด้านสิ่งแวดล้อม	มาตรการป้องกันและแก้ไขผลกระทบสิ่งแวดล้อม	ผลการปฏิบัติตามมาตรการฯ	ปัญหาอุปสรรคและการแก้ไข	รูปประกอบมาตรการ / อ้างอิง
3. คุณภาพน้ำผิวดิน (ต่อ)	3. ติดตั้งระบบระบายความร้อน ซึ่งเป็นหอหล่อเย็นแบบระบบปิด เพื่อให้อุณหภูมิของน้ำที่ทิ้งผ่านหอหล่อเย็นมีอุณหภูมิไม่เกิน 40 องศาเซลเซียส	- บริษัทฯ ติดตั้งระบบระบายความร้อนที่เป็นหอหล่อเย็น เพื่อให้อุณหภูมิของน้ำที่ทิ้งผ่านหอหล่อเย็นมีอุณหภูมิไม่เกิน 40 องศาเซลเซียส	-

หอหล่อเย็น เพื่อลดอุณหภูมิของน้ำที่ทิ้งผ่านหอหล่อเย็นไม่เกิน 40 องศาเซลเซียส

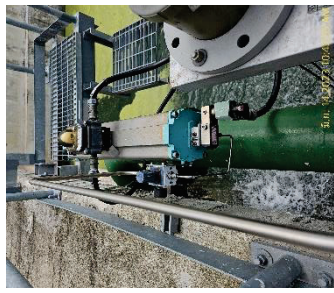
4. จัดสร้างบ่อตรวจสอบคุณภาพน้ำทิ้ง (Inspection Pond) พร้อมวาล์วควบคุมการเปิดปิดบริเวณตำแหน่งที่จะบรรจบบ่อระหว่างบ่อตรวจสอบคุณภาพน้ำทิ้ง (Inspection Pond) จะส่งไปยังบ่อพักน้ำหล่อเย็น 2	- บริษัทฯ มีบ่อตรวจสอบคุณภาพน้ำทิ้งบริเวณบ่อพักน้ำหล่อเย็น พร้อมวาล์วควบคุมการเปิดปิดบริเวณตำแหน่งที่จะบรรจบบ่อระหว่างบ่อตรวจสอบคุณภาพน้ำทิ้ง ก่อนจะส่งไปยังบ่อพักน้ำหล่อเย็น 2	-

วาล์วควบคุมการเปิดปิดบริเวณตำแหน่งที่จะบรรจบบ่อระหว่างบ่อตรวจสอบคุณภาพน้ำทิ้ง ก่อนจะส่งไปยังบ่อพักน้ำหล่อเย็น 2

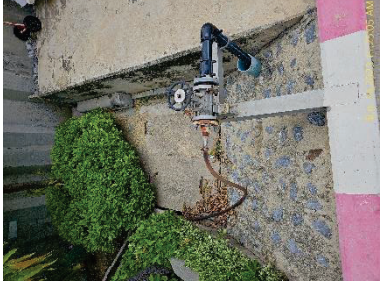
<p>จุดต่อน้ำจากบ่อพักน้ำทิ้งเพื่อใช้รดน้ำพื้นที่สีเขียว</p> <ul style="list-style-type: none"> - ภาพผนวก 18 ปริมาณน้ำทิ้งที่ใช้สำหรับรดน้ำพื้นที่สีเขียว - ภาพผนวก 19 เอกสารสำหรับอบรมพนักงานขับรถใหม่ ของบริษัท คลองหลวง ยูทิลิตี้ จำกัด
4. การคมนาคม	1. แนะนำและอบรมพนักงานขับรถปฏิบัติตามกฎจราจรและข้อกำหนดอื่นๆ ที่โครงการกำหนดขึ้นอย่างเคร่งครัด	<ul style="list-style-type: none"> - ในช่วงเดือนมกราคม-มิถุนายน 2565 ไม่มีการรับพนักงานขับรถใหม่ จึงไม่มีการอบรมเกี่ยวกับการปฏิบัติตามกฎจราจร และข้อกำหนดอื่นๆ ที่โครงการกำหนดขึ้น อย่างไรก็ตาม บริษัทฯ ได้จัดเตรียมเอกสารสำหรับการอบรมพนักงานใหม่ไว้พร้อมสำหรับการอบรม 	-

- โครงการได้รวบรวมน้ำทั้งจากกระบวนการผลิตไว้ในบ่อพักน้ำทั้งของโครงการและนำน้ำทั้งไปรดพื้นที่สีเขียวภายในโครงการ โดยมีการตรวจคุณภาพน้ำทั้งและพบว่าคุณภาพน้ำทั้งเป็นไปตามมาตรฐานตามประกาศกระทรวงอุตสาหกรรม เรื่อง กำหนดมาตรฐานควบคุมการระบายน้ำทั้งจากโครงการ พ.ศ.2560 ทั้งนี้ บริษัทฯ มีการบันทึกปริมาณน้ำทั้งที่นำไปใช้รดน้ำพื้นที่สีเขียวทุกเดือน

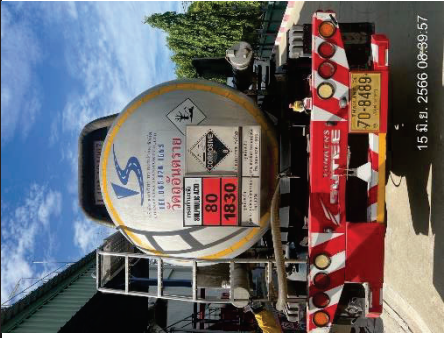
<p>รถขนส่งสารเคมีที่มีการติดป้ายแสดงรายละเอียดเกี่ยวกับสารเคมี</p> <ul style="list-style-type: none"> - ภาพผนวก 20 ใบกำกับการขนส่งของเสียอันตราย และใบซ้ำน้ำมันของเสียอันตราย - ภาพผนวก 20 วิธีปฏิบัติงาน เรื่อง การตรวจรับสารเคมี

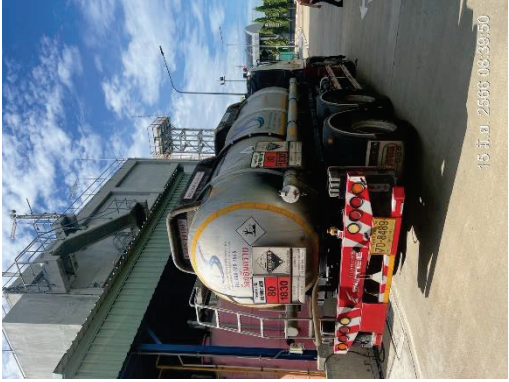
องค์ประกอบด้านสิ่งแวดล้อม	มาตรการป้องกันและแก้ไขผลกระทบสิ่งแวดล้อม	ผลการปฏิบัติตามมาตรการฯ	ปัญหาอุปสรรคและการแก้ไข	รูปประกอบมาตรการ / อ้างอิง
4. การคมนาคม (ต่อ)	3. กำหนดให้รถที่ขนส่งสารเคมี และรถที่ขนส่งกากของเสียติดตั้งป้ายเตือนภัย โดยป้ายที่แสดงนั้นจะต้องมีความชัดเจน และเข้าใจง่าย ระบุชื่อและรายละเอียดเกี่ยวกับสารเคมีตามหลักเกณฑ์สากล เช่น UN Recommendations และรหัส HAZCHEM เป็นต้น	- รถขนส่งสารเคมีมีการติดตั้งป้ายที่มีความชัดเจน เข้าใจง่าย โดยระบุชื่อและรายละเอียดเกี่ยวกับสารเคมีตามหลักเกณฑ์สากล	-

<p>รถขนส่งสารเคมีที่มีการติดป้ายแสดงรายละเอียดเกี่ยวกับสารเคมี</p>

- จัดทำวิธีปฏิบัติงานของขั้นตอนการตรวจรับสารเคมี เพื่อให้ผู้ปฏิบัติงานที่เกี่ยวข้องปฏิบัติงานการรับเข้าสารเคมีอย่างเป็นระบบและถูกต้อง
 - รถขนส่งสารเคมีมีการติดตั้งป้ายที่มีความชัดเจน เข้าใจง่าย ระบุชื่อและรายละเอียดเกี่ยวกับสารเคมีตามหลักเกณฑ์สากล

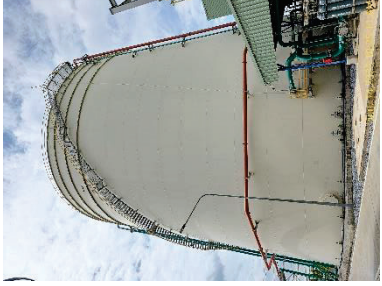
องค์ประกอบด้านสิ่งแวดล้อม	มาตรการป้องกันและแก้ไขผลกระทบสิ่งแวดล้อม	ผลการปฏิบัติตามมาตรการฯ	ปัญหาอุปสรรคและการแก้ไข	รูปประกอบมาตรการ / อ้างอิง
5. การใช้น้ำ	1. เพิ่มปริมาณน้ำสำรองให้ใช้ภายในโครงการได้อย่างน้อย 3 วัน	- บริษัทฯ มีถังเก็บน้ำสำรองขนาด 15,375 ลูกบาศก์เมตร ที่สามารถเก็บน้ำสำรองได้อย่างน้อย 3 วัน	-

ถังเก็บน้ำสำรองของโครงการ
6. การจัดการของเสีย	1. จัดเตรียมถังขยะมูลฝอยเพื่อรองรับขยะมูลฝอยทั่วไปที่เกิดขึ้นภายในโครงการ อย่างเพียงพอ ก่อนรวบรวมส่งให้หน่วยงานที่ได้รับอนุญาตนำไปกำจัดอย่างถูกต้องตามประกาศกระทรวงอุตสาหกรรม เรื่อง การกำจัดสิ่งปฏิกูลหรือวัสดุที่ไม่ใช้แล้ว พ.ศ. 2548 ต่อไป	- บริษัทฯ จัดเตรียมถังขยะมูลฝอยเพื่อรองรับขยะมูลฝอยทั่วไปที่เกิดขึ้นภายในโครงการ อย่างเพียงพอ ก่อนรวบรวมส่งให้เทศบาลเมืองคลองหลวง มารับไปกำจัดอย่างถูกต้องตามประกาศกระทรวงอุตสาหกรรม เรื่อง การกำจัดสิ่งปฏิกูลหรือวัสดุที่ไม่ใช้แล้ว พ.ศ. 2548 ต่อไป	-

- ❖ **การใช้น้ำ :** ระยะดำเนินการของโครงการ ได้ปฏิบัติตามมาตรการป้องกันและแก้ไขผลกระทบสิ่งแวดล้อมด้านการใช้น้ำอย่างครบถ้วน ดังนี้
 - โครงการมีถังเก็บน้ำสำรองขนาด 15,375 ลูกบาศก์เมตร ที่สามารถเก็บน้ำสำรองได้อย่างน้อย 3 วัน

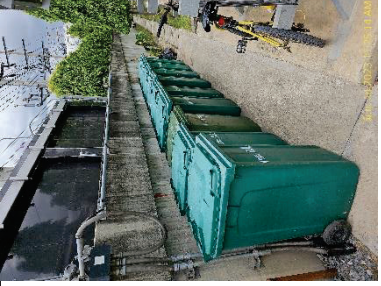
ถังขยะมูลฝอยของโครงการ

- โครงการได้จัดเตรียมถังขยะมูลฝอย เพื่รองรับขยะมูลฝอยทั่วไปที่เกิดขึ้นภายในโครงการ อย่างเพียงพอก่อนรวบรวมส่งให้เทศบาลเมืองคลองหลวงมารับไปกำจัดอย่างถูกต้องตามประกาศกระทรวงอุตสาหกรรม เรื่อง การกำจัดสิ่งปฏิกูลหรือวัสดุที่ไม่ใช้แล้ว พ.ศ.2548

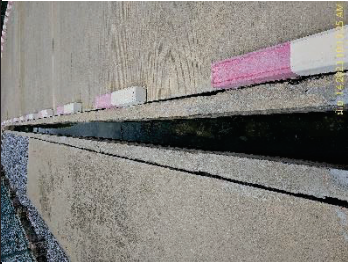
องค์ประกอบด้านสิ่งแวดล้อม	มาตรการป้องกันและแก้ไขผลกระทบสิ่งแวดล้อม	ผลการปฏิบัติตามมาตรการฯ	ปัญหาอุปสรรคและการแก้ไข	รูปประกอบมาตรการ / อ้างอิง
7. การระบายน้ำและควบคุมน้ำท่วม	1. จัดสร้างระบบรวบรวมน้ำฝนภายในพื้นที่โครงการเชื่อมต่อกับระบบระบายน้ำฝนภายนอกพื้นที่โครงการ	- บริษัทฯ มีระบบรวบรวมน้ำฝนภายในพื้นที่โครงการ เพื่อรวบรวมน้ำฝนลงสู่บ่อน้ำฝนของโครงการ ก่อนจะปล่อยออกสู่ภายนอกโครงการ	-

รางระบายน้ำฝนของโครงการ
	2. จัดสร้างระบบบ่อน้ำฝนที่มีความจุไม่น้อยกว่า 1,188 ลูกบาศก์เมตร ซึ่งสามารถรองรับปริมาณน้ำไหลนองที่เพิ่มขึ้นจากสภาพก่อนมีการพัฒนาโครงการได้ทั้งหมด เพื่อไม่ให้เกิดผลกระทบต่อบริเวณพื้นที่โครงการปัจจุบัน	- บริษัทฯ มีบ่อน้ำฝนที่มีความจุ 1,330 ลูกบาศก์เมตร ซึ่งสามารถรองรับปริมาณน้ำไหลนองที่เพิ่มขึ้นจากสภาพก่อนมีการพัฒนาโครงการได้ทั้งหมด เพื่อไม่ให้เกิดผลกระทบต่อบริเวณพื้นที่โครงการปัจจุบัน	-

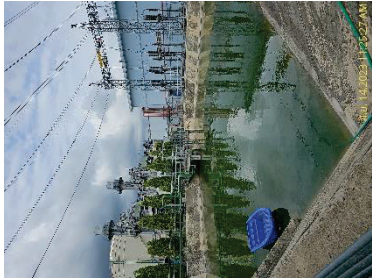
บ่อน้ำฝนของโครงการ

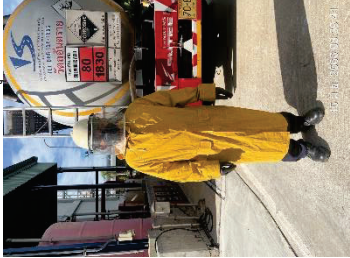
<p>การสวมใส่อุปกรณ์ป้องกันอันตรายส่วนบุคคลทุกครั้งในระหว่างการทำงาน</p>

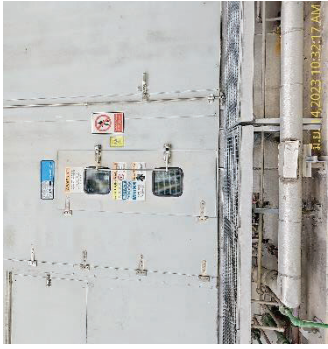
องค์ประกอบด้านสิ่งแวดล้อม	มาตรการป้องกันและแก้ไขผลกระทบสิ่งแวดล้อม	ผลการปฏิบัติตามมาตรการฯ	ปัญหาอุปสรรคและการแก้ไข	รูปประกอบมาตรการ / อ้างอิง
10. สาธารณสุข/ อาชีวอนามัย และความปลอดภัย (ต่อ)	11. จัดทำป้ายเตือนในบริเวณที่อาจเกิดอันตราย เช่น เครื่องจักรกำลังทำงานมีเสียงดัง มีอุณหภูมิสูง มีเอกรหรือต่าง เป็นต้น	- บริษัทฯ มีการปฏิบัติตามมาตรการที่กำหนด โดยจัดทำป้ายเตือนในบริเวณที่อาจเกิดอันตราย และติดไว้ในบริเวณที่เห็นได้ชัดเจน ดังภาพที่ 2.2-1 (8)	-

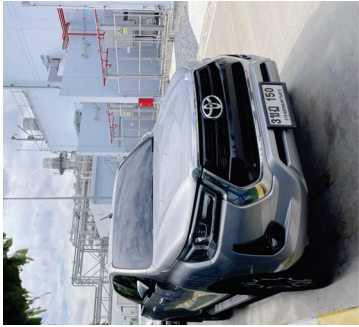
องค์ประกอบด้านสิ่งแวดล้อม	มาตรการป้องกันและแก้ไขผลกระทบสิ่งแวดล้อม	ผลการปฏิบัติตามมาตรการฯ	ปัญหาอุปสรรคและการแก้ไข	รูปประกอบมาตรการ / อ้างอิง
10. สาธารณสุข/ อาชีวอนามัยและความปลอดภัย (ต่อ)	14. จัดให้มียานพาหนะเพื่อใช้ในการขนถ่ายวัสดุและเครื่องมือในการปฏิบัติงานตลอดเวลา	- บริษัทฯ มีการปฏิบัติตามมาตรการที่กำหนด โดยจัดให้มียานพาหนะเพื่อใช้ในการขนถ่ายวัสดุและเครื่องมือในการปฏิบัติงานตลอดเวลา จำนวน 1 คัน	-

<p>ยานพาหนะเพื่อใช้ในการขนถ่ายวัสดุ</p>
	15. ให้มีเจ้าหน้าที่ความปลอดภัยในโรงไฟฟ้าและจัดกิจกรรมเพื่อส่งเสริมความรู้ และเข้าใจในด้านอาชีวอนามัย ความปลอดภัย และสิ่งแวดล้อมในการปฏิบัติงาน	- บริษัทฯ มีการปฏิบัติตามมาตรการที่กำหนด โดยการแต่งตั้งเจ้าหน้าที่ความปลอดภัยในการทำงานตามที่กฎหมายกำหนด โดยแบ่งเป็นระดับหัวหน้างาน ระดับบริหาร และระดับวิชาชีพ รวม 7 ท่าน และได้ดำเนินการขึ้นทะเบียนต่อสำนักงานสวัสดิการ และคุ้มครองแรงงานจังหวัดปทุมธานีเรียบร้อยแล้ว	-

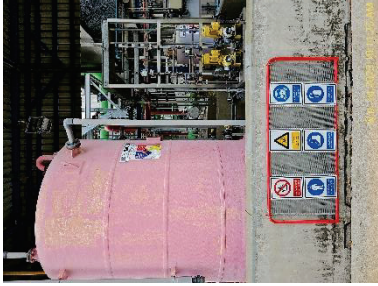
องค์ประกอบด้านสิ่งแวดล้อม	มาตรการป้องกันและแก้ไขผลกระทบสิ่งแวดล้อม	ผลการปฏิบัติตามมาตรการฯ	ปัญหาอุปสรรคและการแก้ไข	รูปประกอบมาตรการ / อ้างอิง
10. สาธารณสุข/ อาชีวอนามัยและความปลอดภัย(ต่อ)	19. บริเวณพื้นที่การจัดวางสารเคมีประเภทต่างๆ ต้องมีระบบระบายอากาศที่ดี เพื่อให้มีการไหลเวียนถ่ายเทของอากาศ 20. จัดเตรียมคันคอนกรีตรอบถังเก็บให้มีขนาดที่สามารถรองรับสารเคมีหากมีการรั่วไหลสำหรับกรณีที่มีการรั่วไหลของบรรจุภัณฑ์เกิดขึ้น จะสามารถป้องกันการรั่วไหลไปตามพื้นอาคารหรือรางระบายน้ำ อันจะก่อให้เกิดความเสียหายต่อสิ่งแวดล้อมได้ โดยคันคอนกรีตจะมีรางระบายน้ำไปท่อปรับสภาพให้เป็นกลาง (Neutralization Pit) ไม่รวมกับระบบระบายน้ำฝน	- บริษัทฯ มีการปฏิบัติตามมาตรการที่กำหนด โดยในพื้นที่การจัดวางสารเคมี มีการไหลเวียนถ่ายเทของอากาศที่ดี - บริษัทฯ ได้ปฏิบัติตามมาตรการ โดยมีคันคอนกรีตรอบบริเวณที่ติดตั้งถังเก็บสารเคมี ซึ่งสามารถรองรับการรั่วไหลของสารเคมีไม่ให้รั่วไหลไปตามพื้นอาคารหรือรางระบายน้ำ ดังภาพที่ 2.2-1 (10)	- -

คันคอนกรีตรอบถังเก็บสารเคมี

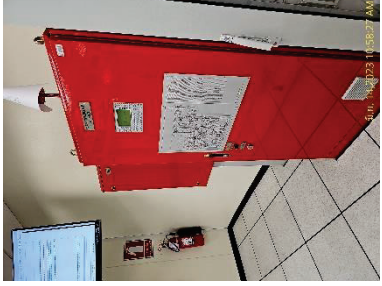
<p>เครื่องแจ้งเตือนระบบสัญญาณเตือนภัย</p> <ul style="list-style-type: none"> - ภาพผนวก 56 แผนปฏิบัติการภาวะฉุกเฉินโรงไฟฟ้าคลองหลวง - ภาพผนวก 57 แบบผังนำร่องใช้สำหรับดับเพลิง
	<ul style="list-style-type: none"> ระบบผจญเพลิงและป้องกันเพลิงไหม้ประกอบด้วย <ul style="list-style-type: none"> ⇒ ระบบดับเพลิงโปรยน้ำฝอย (Sprinkler System) ⇒ ตู้หัวฉีดน้ำดับเพลิง (Fire House Cabinet) 	<ul style="list-style-type: none"> บริษัทฯ ได้ปฏิบัติตามมาตรการ โดยได้ติดตั้งระบบผจญเพลิงและป้องกันเพลิงไหม้ ดังนี้ <ul style="list-style-type: none"> • ติดตั้งระบบดับเพลิงโปรยน้ำฝอย (Sprinkler System) • ติดตั้งตู้หัวฉีดน้ำดับเพลิง (Fire House Cabinet)

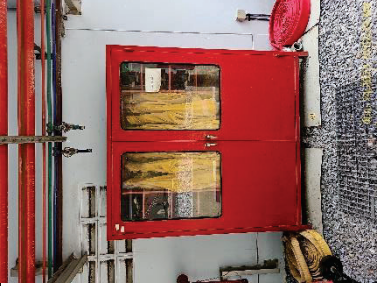
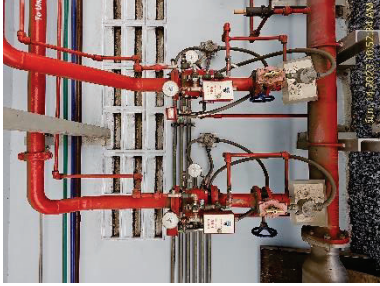
องค์ประกอบด้านสิ่งแวดล้อม	มาตรการป้องกันและแก้ไขผลกระทบสิ่งแวดล้อม	ผลการปฏิบัติตามมาตรการฯ	ปัญหาอุปสรรคและการแก้ไข	รูปประกอบมาตรการ / อ้างอิง
10. สาธารณสุข/ อากาศ/น้ำ/เสียง/ความปลอดภัย (ต่อ)	<p>⇒ ถังดับเพลิงและถังน้ำดับเพลิง น้ำที่ใช้สำหรับดับเพลิง/น้ำใช้ในกระบวนการของโครงการ</p> <p>⇒ เครื่องดับเพลิงเคมีชนิดมือถือ (Portable Fire Extinguishers) จะติดตั้งตามจุดต่างๆ ในบริเวณที่เหมาะสม โดยชนิด ประเภท และขนาดที่ติดตั้งจะเป็นไปตามมาตรฐาน NFPA</p> <p>⇒ หัวรับน้ำดับเพลิงนอกอาคาร (Fire Hydrants) จะติดตั้งครอบคลุมพื้นที่โครงการทั้งหมด</p>	<ul style="list-style-type: none"> จัดเตรียมและติดตั้งถังดับเพลิงและถังน้ำดับเพลิง โดยมีน้ำที่ใช้สำหรับดับเพลิง/น้ำใช้ในกระบวนการของโครงการ ชุดถังดับเพลิง และชุดป้องกันความร้อน และอุปกรณ์ฉุกเฉินต่างๆ เครื่องดับเพลิงเคมีชนิดมือถือ ในบริเวณที่เหมาะสมตามมาตรฐาน NFPA หัวรับน้ำดับเพลิงนอกอาคาร ครอบคลุมพื้นที่โครงการทั้งหมด

<p>Sprinkler</p>

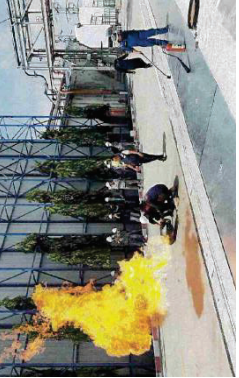
องค์ประกอบด้านสิ่งแวดล้อม	มาตรการป้องกันและแก้ไขผลกระทบสิ่งแวดล้อม	ผลการปฏิบัติตามมาตรการฯ	ปัญหาอุปสรรคและการแก้ไข	รูปประกอบมาตรการ / อ้างอิง
10. สาธารณสุข/ อาชีวอนามัย และความปลอดภัย (ต่อ)	29. จัดให้มีการซ่อมแซมดูแลอุปกรณ์ประจำปี ทั้งในส่วนของโรงไฟฟ้าเองและการซ่อมแซมแผนฉุกเฉินร่วมกับหน่วยงานภายนอก รวมทั้งจัดให้มีการอบรมบุคลากรให้มีทักษะและความชำนาญในการบรรเทาเหตุฉุกเฉินอย่างน้อยปีละ 1 ครั้ง	- บริษัทฯ ได้จัดฝึกอบรมการฝึกซ้อมดับเพลิงและฝึกซ้อมอพยพหนีไฟ ประจำปี 2566 กับหน่วยงานภายนอก ไปเมื่อวันที่ 20 มิถุนายน 2566	-	- ภาคผนวก 48 รายงานการฝึกซ้อมดับเพลิงและฝึกซ้อมอพยพหนีไฟ ประจำปี 2566

การฝึกซ้อมดับเพลิง และฝึกซ้อมอพยพหนีไฟ

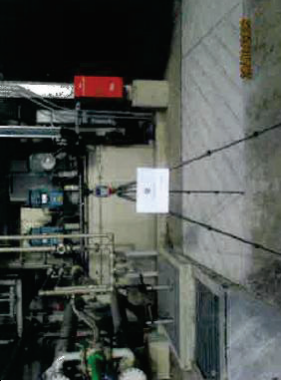
องค์ประกอบด้านสิ่งแวดล้อม	มาตรการป้องกันและแก้ไขผลกระทบสิ่งแวดล้อม	ผลการปฏิบัติตามมาตรการฯ	ปัญหาอุปสรรคและการแก้ไข	รูปประกอบมาตรการ / อ้างอิง
10. สาธารณสุข/ อาชีวอนามัยและความปลอดภัย (ต่อ)		เฉลี่ย 8 ชั่วโมง (L_{eq} 8 ชั่วโมง) มีค่าอยู่ระหว่าง 71.4-83.3 เดซิเบล(เอ) ซึ่งผลการตรวจวัดระดับเสียงเฉลี่ย 8 ชั่วโมง (L_{eq} 8 ชั่วโมง) มีค่าอยู่ในเกณฑ์มาตรฐาน ตามประกาศกรมสวัสดิการและคุ้มครองแรงงาน (พ.ศ. 2561) เรื่อง มาตรฐานระดับเสียงที่ยอมให้ถูกจ้างได้รับเฉลี่ยตลอดระยะเวลาการทำงานในแต่ละวัน ที่กำหนดค่ามาตรฐานระดับเสียงไม่เกิน 85 เดซิเบล(เอ) ในระยะเวลาการทำงานที่ได้รับเสียงต่อเนื่องไม่เกิน 8 ชั่วโมง สำหรับครั้งที่ 2 มีแผนที่จะตรวจวัดในช่วงเดือนธันวาคม 2566

การตรวจวัดระดับเสียงภายในสถานประกอบการ

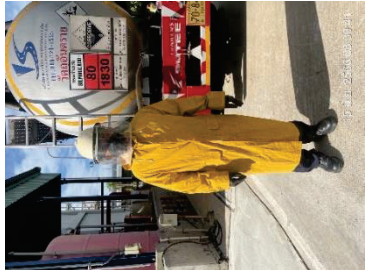
37. ผู้ปฏิบัติงานที่เกี่ยวข้องกับสารเคมีต้องสวมใส่อุปกรณ์ป้องกันส่วนบุคคลอย่างเหมาะสม เช่น ชุดป้องกันอันตรายจากสารเคมี พร้อมทั้งอุปกรณ์ ได้แก่ ถุงมือ หน้ากาก อุปกรณ์ช่วยหายใจแล้วแต่จำเป็น ทั้งในการระงับเหตุฉุกเฉิน และในกรณีปฏิบัติงานตามปกติ	- บริษัทฯ มีการปฏิบัติตามมาตรการที่กำหนด โดยให้พนักงานสวมใส่ชุดป้องกันอันตรายจากสารเคมี ถุงมือ หน้ากาก และรองเท้าวางการปฏิบัติงานที่เกี่ยวข้องกับสารเคมี ดังภาพที่ 2.2-1 (12)	-

<p>การสวมใส่ชุดป้องกันอันตรายจากสารเคมีในการปฏิบัติงาน</p>

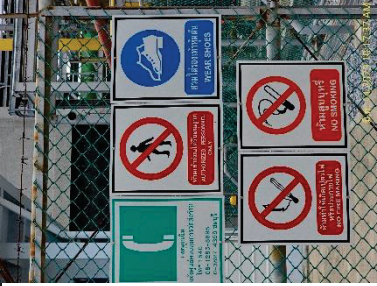
องค์ประกอบด้านสิ่งแวดล้อม	มาตรการป้องกันและแก้ไขผลกระทบสิ่งแวดล้อม	ผลการปฏิบัติตามมาตรการฯ	ปัญหาอุปสรรคและการแก้ไข	รูปประกอบมาตรการ / อ้างอิง
11. การเกิดอันตรายร้ายแรง (ต่อ)	3. กำหนดให้พื้นที่บริเวณสถานีควบคุมความดันและวัดปริมาณก๊าซธรรมชาติเป็นพื้นที่เฉพาะ ห้ามมีการทำงานที่เกี่ยวข้องกับความร้อนหรือประกายไฟ โดยจัดทำป้ายเตือนอันตรายบริเวณสถานีควบคุมความดันและวัดปริมาณก๊าซธรรมชาติ ในกรณีที่มีความจำเป็นเข้าไปทำงานในพื้นที่ดังกล่าว บริษัทฯ จัดให้มีระบบ Work Permit	<p>บริษัทฯ กำหนดให้พื้นที่บริเวณสถานีควบคุมความดันและวัดปริมาณก๊าซธรรมชาติเป็นพื้นที่เฉพาะ ห้ามมีการทำงานที่เกี่ยวข้องกับความร้อนหรือประกายไฟ โดยจัดทำป้ายเตือนอันตรายบริเวณสถานีควบคุมความดันและวัดปริมาณก๊าซธรรมชาติ ในกรณีที่มีความจำเป็นเข้าไปทำงานในพื้นที่ดังกล่าว บริษัทฯ จัดให้มีระบบ Work Permit</p>

<p>ป้ายเตือนอันตรายบริเวณสถานีควบคุมความดันและวัดปริมาณก๊าซ</p>

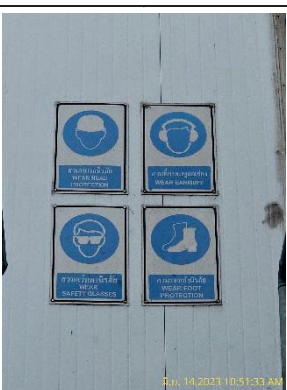
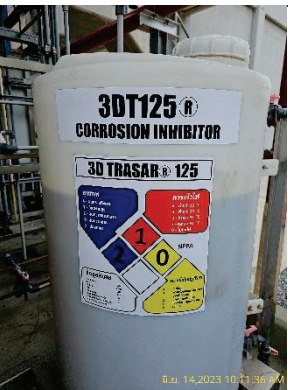
(8) ป้ายเตือนในบริเวณที่อาจเกิดอันตราย	(9) ภาพถ่ายแผ่นป้ายหรือฉลากแจ้งรายละเอียดเกี่ยวกับเคมีภัณฑ์ติดตั้งไว้ที่ภาชนะบรรจุภัณฑ์ทุกชนิด

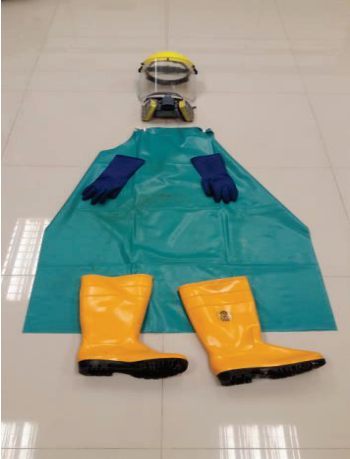
<p>(12) ชุดป้องกันอันตรายจากสารเคมี</p>

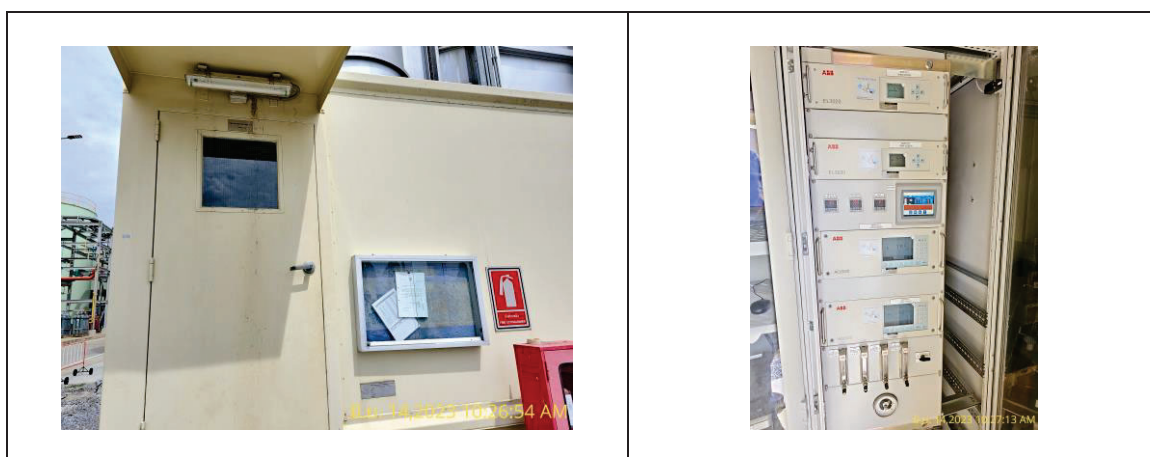
ภาพที่ 3.2-1 : ระบบการตรวจวัดคุณภาพอากาศจากปล่องอย่างต่อเนื่อง (CEMS) ของโครงการ

มาตรการติดตามตรวจสอบผลกระทบสิ่งแวดล้อมกำหนดให้โครงการติดตั้งเครื่องตรวจวัดคุณภาพอากาศจากปล่องอย่างต่อเนื่อง (CEMS) ที่ปล่อง HRSG ทั้ง 2 ปล่อง โดยตรวจวัด NO_x , O_2 , SO_2 , TSP, CO และ Flow Rate อย่างต่อเนื่องตลอดเวลาที่ดำเนินการผลิตไฟฟ้า ซึ่งโครงการได้ปฏิบัติตามมาตรการดังกล่าว โดยมีการบันทึกข้อมูลการตรวจวัดอย่างต่อเนื่อง ซึ่งมีผลการตรวจวัดคุณภาพอากาศจาก CEMS ของโครงการตั้งแต่วันที่ 1 มกราคม - 30 มิถุนายน 2566 ดังภาคผนวก 64 และภาพถ่ายระบบ CEMS ของปล่องระบาย HRSG ทั้ง 2 ปล่อง ดังภาพที่ 3.2-1 โดยผลการตรวจวัดคุณภาพอากาศจากระบบ CEMS ของปล่องระบาย HRSG ทั้ง 2 ปล่อง มีค่าอยู่ในเกณฑ์ค่าควบคุมการระบายอากาศจากปล่องของโรงไฟฟ้าที่ระบุในรายงานการวิเคราะห์ผลกระทบสิ่งแวดล้อม โครงการผลิตไฟฟ้าและไอน้ำระบบโคเจนเนอเรชัน จังหวัดปทุมธานี (ฉบับเดือนมีนาคม พ.ศ. 2558) และค่ามาตรฐานการปล่อยทิ้งอากาศเสียจากโรงไฟฟ้าตามประกาศกระทรวงทรัพยากรธรรมชาติและสิ่งแวดล้อม เรื่อง กำหนดมาตรฐานควบคุมการปล่อยทิ้งอากาศเสียจากโรงไฟฟ้าใหม่ พ.ศ. 2552 และประกาศกระทรวงอุตสาหกรรม พ.ศ. 2547 เรื่อง กำหนดค่าปริมาณสารเจือปนในอากาศที่ระบายออกจากโรงงานผลิต ส่งหรือจำหน่ายพลังงานไฟฟ้า

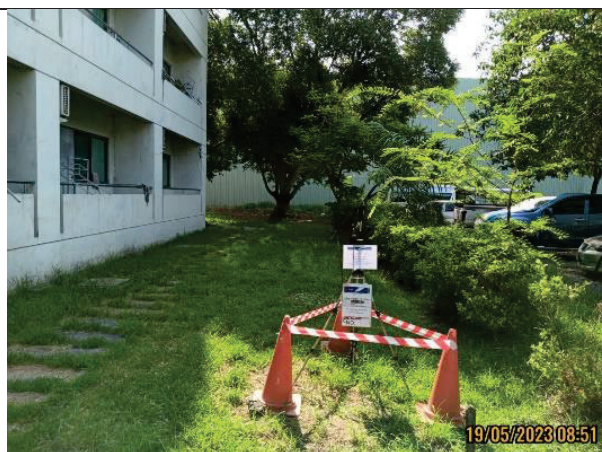
สถานี N1: หอพักพนักงาน บจก. เทียน โพลีเอสเตอร์

ภาพที่ 3.2-4 : การตรวจวัดระดับเสียงบริเวณสถานีติดตามตรวจสอบระดับเสียง
ระหว่างวันที่ 16-23 พฤษภาคม 2566
