บทที่ 2

สรุปผลการปฏิบัติตามมาตรการป้องกันและแก้ไขผลกระทบสิ่งแวดล้อม ระยะดำเนินการ โครงการทำเรือขนถ่ายถ่านหินของโรงไฟฟ้าบีแอลซีพี

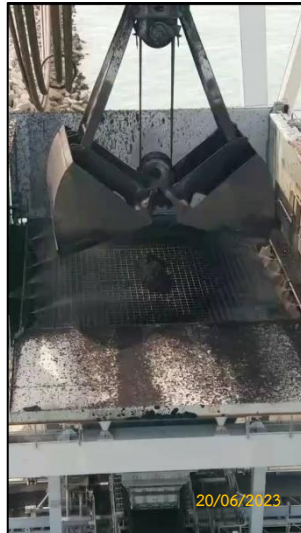
รูปที่ 2-1 ระบบฉีดน้ำบริเวณ Ship Unloading Hopper

มาตรการป้องกันและแก้ไขผลกระทบสิ่งแวดล้อม	ผลการปฏิบัติตามมาตรการฯ	ปัญหา อุปสรรค ที่ไม่สามารถปฏิบัติตามมาตรการฯ และ แนวทางการแก้ไข
1. คุณภาพอากาศ 1.1 การติดตั้งระบบฉีดน้ำแบบม่านน้ำที่ Hopper ขณะทำการขนถ่ายถ่านหินเพื่อลดการฟุ้งกระจายของฝุ่นในขณะที่ Grab ปล่อยถ่านหินลงใน Hopper ที่หน้าท่า	- ดำเนินการตามมาตรการที่กำหนด โดยมีการติดตั้งระบบฉีดน้ำแบบม่านน้ำที่บริเวณตัวถักถ่านหิน (Hopper) เพื่อลดการฟุ้งกระจายของฝุ่นขณะขนถ่ายถ่านหินที่หน้าท่าเทียบเรือ แสดงดังรูปที่ 2-1	-

โครงการฯ มีการติดตั้งระบบฉีดน้ำแบบม่านน้ำไว้ที่บริเวณตัวตักถ่านหิน(Hopper) สำหรับลดการฟุ้งกระจายของ
ฝุ่นถ่านหินในขณะทำการขนถ่าย รวมทั้งมีการติดตั้งแผ่นกำบังลมบริเวณ Ship Unloading Hopper ไว้ตามข้อกำหนด
เช่นกัน สายพานลำเลียงถ่านหินของโครงการฯ เป็นแบบระบบปิด โดยมีการติดตั้งฝาดรอบกันฝุ่นตลอดแนวสายพาน บริเวณ
ลานกองถ่านหินมีการติดตั้งหัวฉีดพ่นน้ำเพื่อลดการฟุ้งกระจายของฝุ่นถ่านหินจำนวนทั้งสิ้น 45 จุด ระบบฉีดพ่นน้ำทั้งหมด
สามารถปรับเป็นระบบอัตโนมัติ และปรับตั้งเองได้ตามความเหมาะสม โดยปกติจะฉีดพ่นน้ำวันละ 2 ครั้งในช่วงเช้า และช่วง
บ่าย ทั้งนี้ขึ้นกับสภาพภูมิอากาศและฤดูกาล นอกจากนี้บริเวณด้านทิศใต้ของลานกองถ่านหินยังมีการติดตั้งกำแพงเบี่ยงเบน
ทิศทางลมสูง 6 เมตร เพื่อเบี่ยงเบนทิศทางของลมบริเวณลานกองถ่านหิน

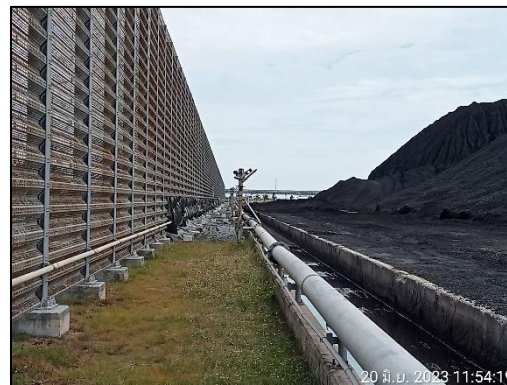
รูปที่ 2-2 การติดตั้งระบบสเปรย์น้ำโดยรอบลานกองถ่านหิน

1.2 ติดตั้งระบบฉีดพ่นน้ำจำนวนอย่างน้อย 6 ตัว รอบๆ กองถ่านหิน แต่ละกองโดยใช้ระบบการควบคุมการฉีดพ่นน้ำแบบอัตโนมัติ ซึ่งปรับได้ตามความเร็วของกระแสลมและความถี่ในการพ่นน้ำ ขึ้นกับสภาพภูมิอากาศ	- ดำเนินการตามมาตรการที่กำหนด โครงการได้ติดตั้งระบบสเปรย์น้ำโดยรอบลานกองถ่านหินจำนวนทั้งสิ้น 45 ตัว ซึ่งมีจำนวนมากกว่าที่ EIA กำหนด และจัดให้มีการฉีดพ่นน้ำวันละ 2 ครั้ง ทั้งนี้พิจารณาความถี่ในการฉีดพ่นน้ำตามสภาพอากาศในแต่ละวัน แสดงดังรูปที่ 2-2 และรูปที่ 2-3 และภาคผนวก ข-1 ถึงภาคผนวก ข-2	-

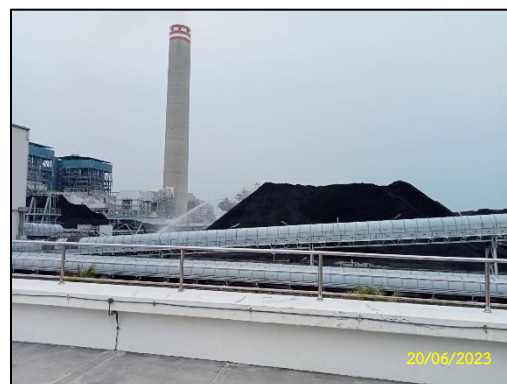
รูปที่ 2-3 การสเปรย์น้ำบริเวณลานกองถ่านหิน

2.5 ฉีดพ่นน้ำบริเวณกองถ่านหิน เพื่อป้องกันการฟุ้งกระจายของฝุ่นจากกองถ่านหิน	- ดำเนินการเช่นเดียวกับมาตรการด้านคุณภาพอากาศ โดยฉีดพ่นน้ำบริเวณกองถ่านหิน เพื่อป้องกันการฟุ้งกระจายของฝุ่นจากถ่านหิน แสดงดัง รูปที่ 2-3	-

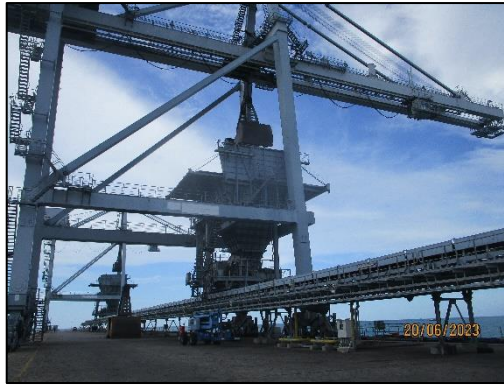
รูปที่ 2-4 แผ่นกำบังลมที่ Ship Unloading Hopper

1.3 ติดตั้งแผ่นกำบังกระแสลมในบริเวณ Traveling Hopper สายพานบริเวณท่าเรือ และสายพานเข้าลานกองถ่านหิน	- ดำเนินการตามมาตรการที่กำหนด โดยมีการติดตั้งแผ่นกำบังลมในบริเวณที่กล่าวมาแล้วทั้งหมด รวมทั้งการติดตั้งสายพานลำเลียงถ่านหินเป็นระบบปิด นอกจากนี้โครงการได้ติดตั้งผ้าใบเพื่อป้องกันถ่านหินตกลงในทะเล ซึ่งเพิ่มเติมจากรายงาน EIA ที่กำหนด และเป็นไปตามข้อเสนอแนะของคณะทำงานติดตามตรวจสอบการปฏิบัติตามมาตรการฯ ของโครงการ (รูปที่ 2-4 ถึงรูปที่ 2-6)	-

2.4 ติดตั้งแผ่นป้องกันถ่านหิน (Spill Plate) ที่ Unloading Hopper เพื่อป้องกันการรั่วไหลของถ่านหินจาก Grab ลงในบริเวณหน้าท่าและตกลงในทะเล	- ดำเนินการตามมาตรการที่กำหนด โดยติดตั้งแผ่นป้องกันถ่านหิน (Spill Plate) ที่ Unloading Hopper เป็นที่เรียบร้อยแล้ว นอกจากนี้โครงการได้ติดตั้งผ้าใบเพื่อป้องกันถ่านหินตกลงในทะเล ซึ่งเพิ่มเติมจากรายงาน EIA ที่กำหนด แสดงดัง รูปที่ 2-4 และรูปที่ 2-6	-

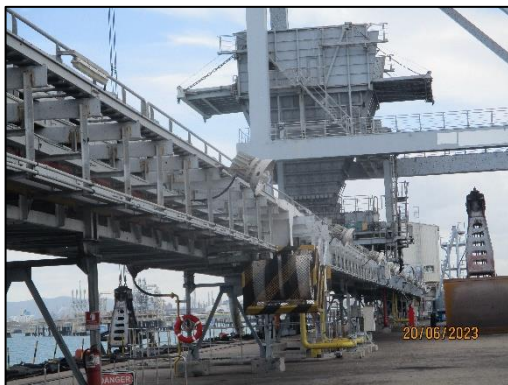
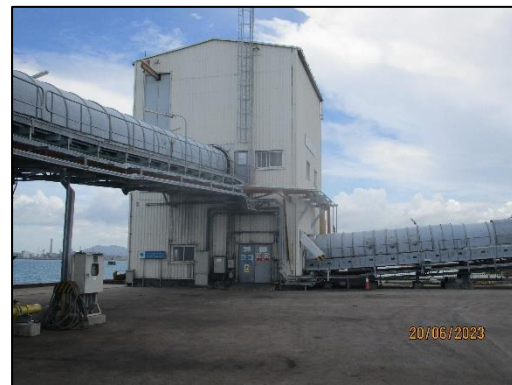
รูปที่ 2-5 การปิดคลุมสายพานลำเลียงถ่านหินบริเวณท่าเทียบเรือ ยกเว้นสายพานบริเวณหน้าท่า

1.5 ติดตั้งระบบสายพานแบบปิดตลอดแนว ยกเว้นสายพานบริเวณหน้าท่าและลานกองถ่านหิน	- ดำเนินการตามมาตรการที่กำหนด โดยมีการติดตั้งผ้าครอบป้องกันการฟุ้งกระจายตลอดแนวสายพานลำเลียงถ่านหิน ยกเว้นสายพานบริเวณหน้าท่าเทียบเรือ แสดงดัง รูปที่ 2-5	-

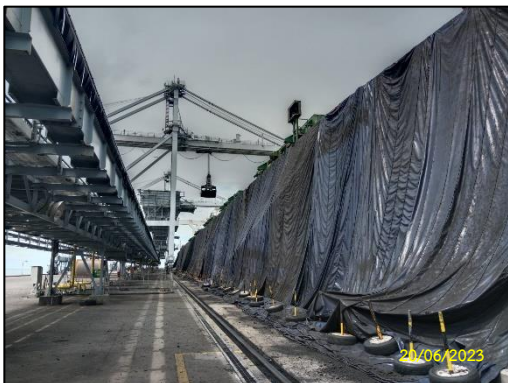
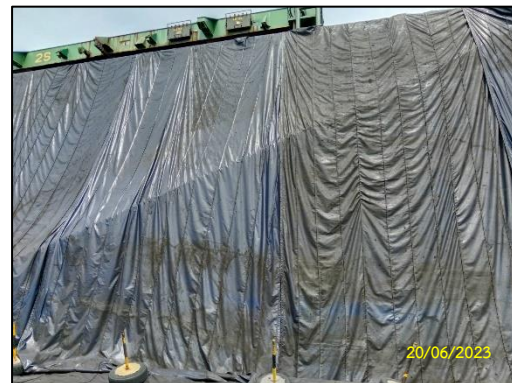
รูปที่ 2-6 การจัดเตรียมผ้าใบเพื่อใช้ติดตั้งขณะมีกิจกรรมขนถ่ายถ่านหิน

ในส่วนของการป้องกันถ่านหินตกลงในทะเลขณะขนถ่ายขึ้นจากเรือ นั้น โครงการฯ มีการติดตั้งผ้าใบระหว่าง
กาบเรือและท่าเทียบเรือ ซึ่งเพิ่มเติมจากข้อกำหนดในรายงาน EIA

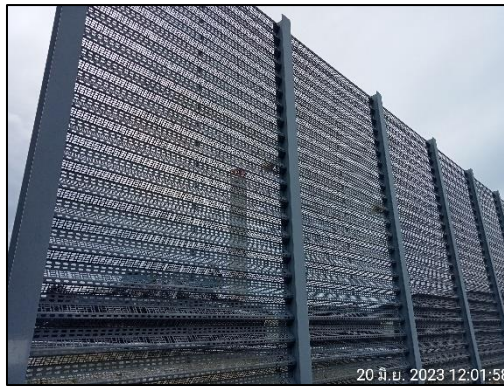
รูปที่ 2-7 กำแพงเบี่ยงเบนทิศทางลมสูง 6 เมตร บริเวณทิศใต้ของลานกองถ่านหิน

1.4 ติดตั้งกำแพงเบี่ยงเบนกระแสลมสูงประมาณ 6 เมตร บริเวณลานกองถ่านหินทางด้านทิศใต้	- ดำเนินการตามมาตรการที่กำหนด โดยมีการติดตั้งกำแพงเบี่ยงเบนกระแสลมสูง 6 เมตร บริเวณด้านทิศใต้ของลานกองถ่านหิน แสดงดังรูปที่ 2-7	-

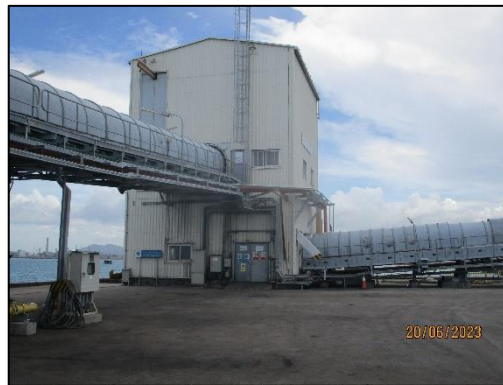
รูปที่ 2-8 อาคาร Transfer Tower เป็นระบบปิด บริเวณท่าเทียบเรือของโครงการ

มาตรการป้องกันและแก้ไขผลกระทบสิ่งแวดล้อม	ผลการปฏิบัติตามมาตรการฯ	ปัญหา อุปสรรค ที่ไม่สามารถ ปฏิบัติตามมาตรการฯ และ แนวทางการแก้ไข
1. คุณภาพอากาศ (ต่อ) 1.7 ติดตั้ง Transfer Tower ซึ่งเป็นระบบปิด เมื่อระบบสายพานเปลี่ยนทิศทาง โดยภายในจะติดตั้ง Dust Prevention Hood เพื่อดูดและเก็บรวบรวมฝุ่นใน Filter และปล่อยคืนลงในระบบสายพานเพื่อลำเลียงไปใช้ในระบบ	- ดำเนินการตามมาตรการที่กำหนด โดยติดตั้ง Transfer Tower ระบบปิดภายในโครงการรวม 5 ตำแหน่ง ภายในมีการติดตั้งระบบ Dust Prevention Hood หรือระบบม่านน้ำที่มีประสิทธิภาพเพียงพอในการป้องกันการฟุ้งกระจายของฝุ่นไว้ใน Transfer Tower ทุกแห่ง แสดงดังรูปที่ 2-8 ถึงรูปที่ 2-10 ถึงภาคผนวก ข-1	-

สำหรับ Transfer Tower ของโครงการซึ่งมีอยู่ 5 แห่งนั้น ทั้งหมดถูกออกแบบให้เป็นระบบปิดโดยภายใน
Transfer Tower แต่ละแห่ง มีการติดตั้งระบบ Dust Prevention Hood หรือระบบม่านน้ำที่มีประสิทธิภาพเพียงพอในการ
ควบคุมการฟุ้งกระจายของฝุ่นถ่านหินไว้ เพื่อลดการฟุ้งกระจายของฝุ่นถ่านหินขณะขนถ่ายสำหรับลานกองถ่านหินสำรอง
(Long Term Coal) มีการใช้รถดูดฝุ่นดูด และตกแต่งกองถ่านหิน และใช้ระบบฉีดพ่นน้ำเพื่อป้องกันการฟุ้งกระจายของ
ฝุ่นถ่านหินอีกทางหนึ่ง

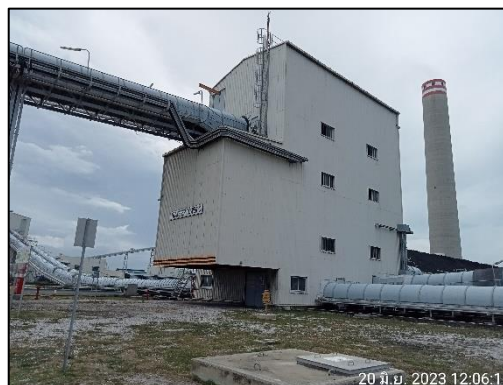
รูปที่ 2-9 อาคาร Transfer Tower เป็นระบบปิด บริเวณพื้นที่โรงไฟฟ้าของโครงการ

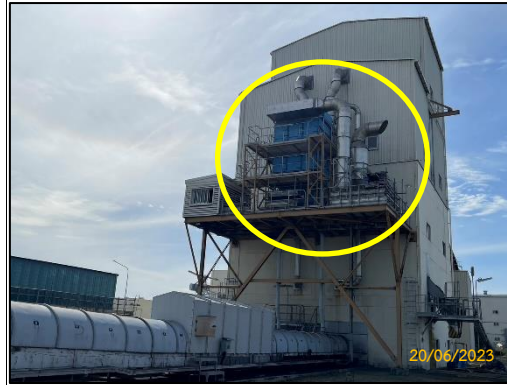
รูปที่ 2-10 ระบบ Dust Prevention Hood ที่ติดตั้งที่อาคาร Transfer Tower

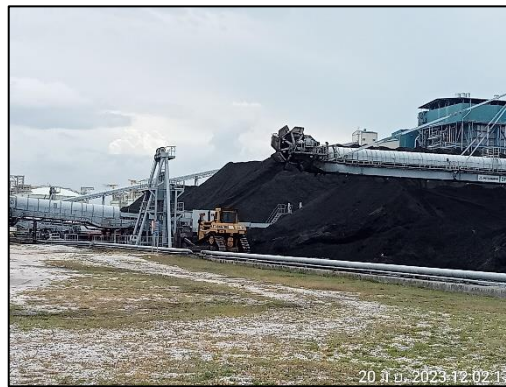
รูปที่ 2-11 การจัดเตรียมรถบูโดเซอร์เพื่อใช้บดอัดถ่านหิน

1.8 ใช้รถบูโดเซอร์บดถ่านหินกองนอกสุดตอนใต้ซึ่งเป็น Long Term Coal ซึ่งจะเผชิญกับกระแสลมโดยตรงแล้วคลุมด้วยสารประเภทโพลีเมอร์ หรือเทียบเท่าซึ่งเป็นสารที่ไม่เป็นอันตรายต่อสภาพแวดล้อม เช่น บิทูเมน หรือยางมะตอยเป็นต้น และติดตั้งระบบฉีดพ่นน้ำเพิ่มเติมในกรณีที่มีความจำเป็นในการเพิ่มความชื้นต่อกองถ่านหิน	- ดำเนินการตามมาตรการที่กำหนด โดยมีการอัดและตกแต่งกองถ่านหินสำรอง (Long Term Coal) ด้วยรถบูโดเซอร์เพื่อป้องกันการฟุ้งกระจาย นอกจากนี้โครงการได้ติดตั้งระบบสเปรย์น้ำโดยมีจำนวนรวมทั้งสิ้น 45 จุด และจัดให้มีการฉีดพ่นน้ำวันละ 2 ครั้ง ทั้งนี้พิจารณาความถี่ในการฉีดพ่นน้ำตามสภาพอากาศในแต่ละวัน แสดงดังรูปที่ 2-2 ถึงรูปที่ 2-3 และรูปที่ 2-11 และภาคผนวก ข-2	-

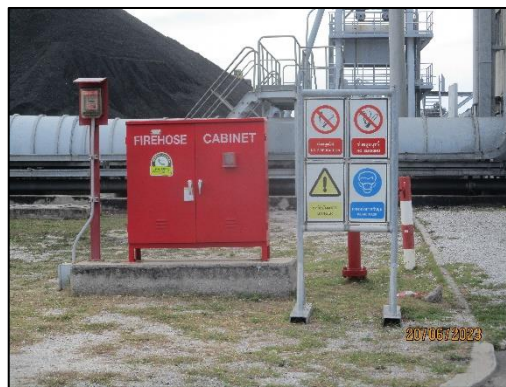
รูปที่ 2-12 ตู้เก็บสายดับเพลิง (Fire Hose Cabinet) บริเวณลานกองถ่านหิน

1.9 ติดตั้งอุปกรณ์ป้องกันอัคคีภัยและอุปกรณ์บริเวณพื้นที่โดยรอบกองถ่านหิน ได้แก่ หัวฉีดน้ำและตู้ใส่สายฉีด และมีการตรวจสอบอุณหภูมิภายในกองถ่านหินเพื่อป้องกันการลุกติดไฟของถ่านหิน	- ดำเนินการตามมาตรการที่กำหนด โดยมีการติดตั้งอุปกรณ์ป้องกันอัคคีภัย ประกอบด้วย หัวฉีดน้ำ และตู้ใส่สายฉีดบริเวณโดยรอบลานกองถ่านหิน แสดงดังรูปที่ 2-12 พร้อมทั้งจัดให้มีการตรวจวัดอุณหภูมิภายในบริเวณลานกองถ่านหินเป็นประจำ ซึ่งดำเนินการตรวจวัดอุณหภูมิถ่านหินการตรวจวัดความร้อนโดยใช้วิธี Thermography ซึ่งแปลงรังสีความร้อนในบริเวณลานกองถ่านหินเป็นอุณหภูมิ ดำเนินการเป็นประจำทุกวัน และจัดให้มีการบดอัดกองถ่านหินให้แน่นโดยรถบูโดเซอร์เป็นประจำ เพื่อลดโอกาสการลุกติดไฟของถ่านหิน และ ภาคผนวก ข-3 ถึงภาคผนวก ข-4	-

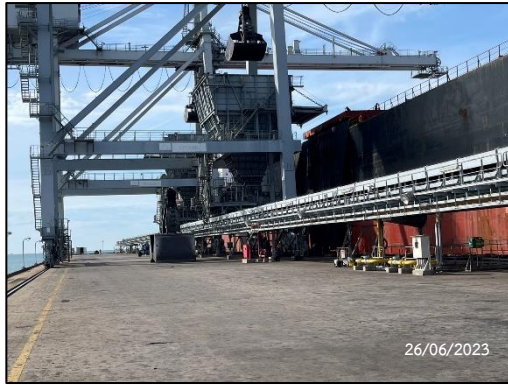
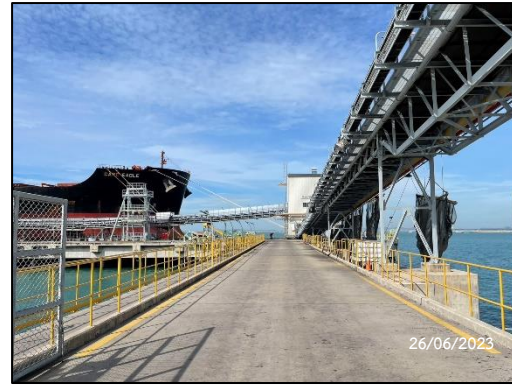
รูปที่ 2-13 ความสะอาดของพื้นผิวถนนบริเวณท่าเรือของโครงการฯ

1.11 ล้างและทำความสะอาดถนนบริเวณใต้สายพานลำเลียงอย่างสม่ำเสมอ	- โครงการมีการทำความสะอาดทุกครั้งหลังจากเสร็จสิ้นกิจกรรมการขนถ่ายถ่านหิน และดำเนินการทำความสะอาดถนนบริเวณใต้สายพานลำเลียง ตามแผนการบำรุงรักษาประจำปีของโครงการ แสดงดังรูปที่ 2-13 และภาคผนวก ข-5 ถึงภาคผนวก ข-6	-

สำหรับเรื่องการทำความสะอาดบนพื้นที่ท่าเรือ นั้น โครงการฯ ได้กำหนดแผนการทำความสะอาด และให้มีการ
ทำความสะอาดทุกครั้งหลังจากเสร็จสิ้นกิจกรรมการขนถ่ายถ่านหิน นอกจากนี้ยังมีการใช้ฟางพลาสติกปูรองพื้นขณะทำการ
ซ่อมบำรุงเครื่องจักร เพื่อป้องกันคราบจารบีปนเปื้อนบนพื้นท่าเรือ

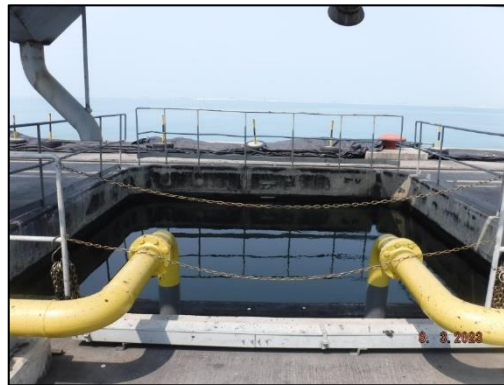
รูปที่ 2-14 บ่อรวบรวมน้ำจากกิจกรรมของท่าเรือขนถ่ายถ่านหิน

4. การระบายน้ำ 4.1 จะต้องมียระบบระบายน้ำที่ดี โดยรวบรวมน้ำเสียจากพื้นที่ท่าเรือ ไปบำบัดที่โรงไฟฟ้าก่อนปล่อยลงทะเล	- ดำเนินการตามมาตรการที่กำหนด โดยติดตั้งระบบระบายน้ำทั้งในบริเวณท่าเรือ และโดยรอบลาน กองถ่านหินเพื่อรวบรวมน้ำเสียส่งไปบำบัดที่ระบบบำบัดน้ำเสีย ก่อนที่จะนำน้ำที่ผ่านการบำบัดแล้ว ไปใช้ฉีด พรมลานกองถ่านหินต่อไป โดยไม่มีการปล่อยลงทะเลแต่อย่างใด แสดงดังรูปที่ 2-3 และรูปที่ 2-14 ถึง รูปที่ 2-15 และภาคผนวก ค-1 และภาคผนวก ค-2)	-

เพื่อเป็นการป้องกันและลดผลกระทบที่จะเกิดต่อระบบนิเวศในทะเล และคุณภาพน้ำทะเล โครงการฯ ได้ติดตั้ง
รางระบายน้ำและบ่อรวบรวมน้ำจากกิจกรรมบริเวณท่าเรือ โดยมีปั๊มระบบอัตโนมัติสำหรับสูบน้ำจากบริเวณท่าเรือไปยังบ่อ
ตกตะกอนบริเวณข้างลานกองถ่านหิน โดยน้ำซึ่งผ่านการบำบัดแล้วจะถูกสูบไปใช้ฉีดพรมลานกองถ่านหิน และไม่มีภาระบาย
ออกนอกพื้นที่โครงการฯ แต่อย่างใด ซึ่งรางระบายน้ำโดยรอบลานกองถ่านหินจะมีการขุดลอกทำความสะอาดอย่างสม่ำเสมอ
และบ่อตกตะกอนที่รองรับน้ำจากกิจกรรมของท่าเรือ ลานกองถ่านหินจะมีการขุดลอกสม่ำเสมอ สำหรับน้ำเสียจากกิจกรรม

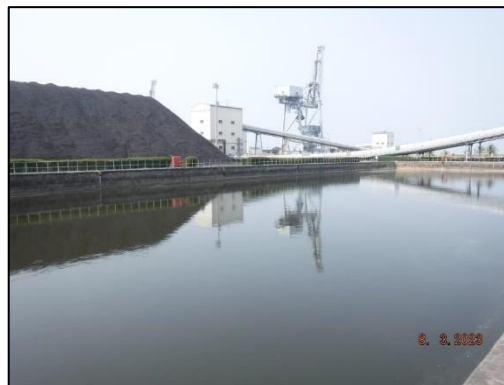
รูปที่ 2-15 บ่อดักตะกอนบริเวณลานกองถ่านหินของโครงการฯ

บริเวณท่าเรือขนถ่ายถ่านหิน และโดยรอบลานกองถ่านหิน มีการจัดสร้างรางระบายน้ำเพื่อรวบรวมน้ำที่เกิดจากกิจกรรมของท่าเรือ และลานกองถ่านหิน ส่งไปบำบัดที่บ่อตกตะกอนบริเวณข้างลานกองถ่านหิน น้ำที่บำบัดแล้วจะนำไปใช้ฉีดพรมลานกองถ่านหินต่อไป โดยไม่มีการระบายออกจากพื้นที่แต่อย่างใด ซึ่งรางระบายน้ำโดยรอบลานกองถ่านหิน และบ่อตกตะกอนที่รองรับน้ำจากกิจกรรมของท่าเรือ ลานกองถ่านหินจะมีการขุดลอกอย่างสม่ำเสมอ

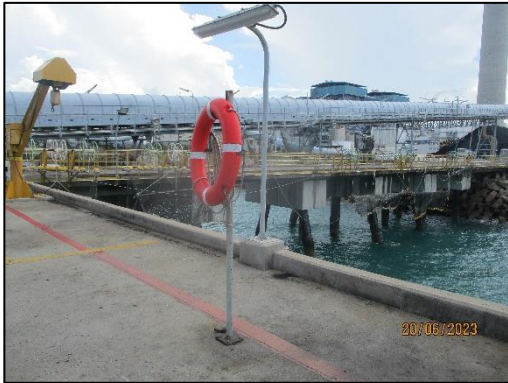
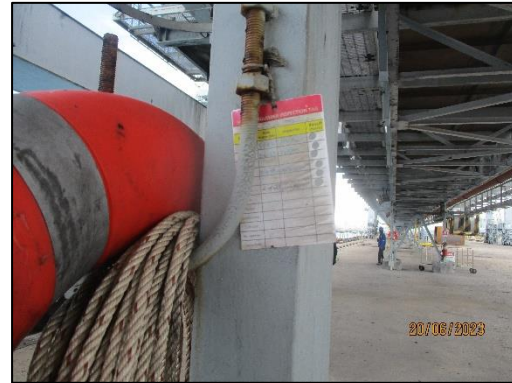
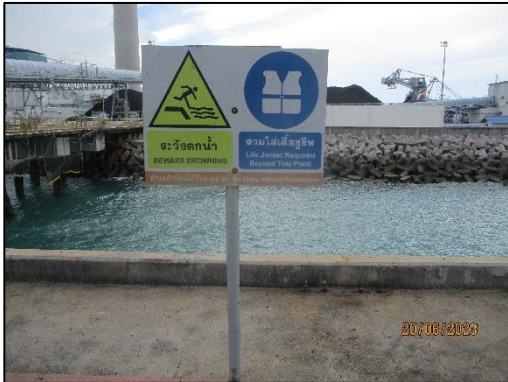
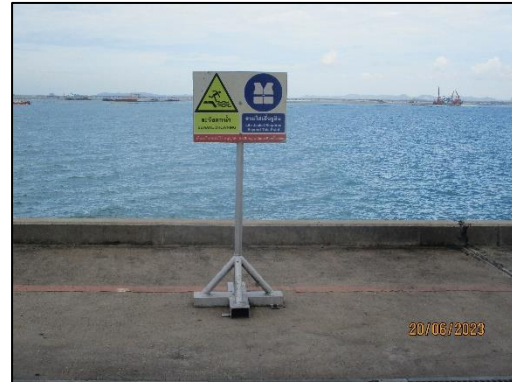
รูปที่ 2-17 การจัดเตรียมห่วงช่วยชีวิต พร้อมป้ายการตรวจสอบสภาพห่วงช่วยชีวิต
และป้ายเตือนการสวมใส่เสื้อชูชีพบริเวณท่าเรือของโครงการฯ

มาตรการป้องกันและแก้ไขผลกระทบสิ่งแวดล้อม	ผลการปฏิบัติตามมาตรการฯ	ปัญหา อุปสรรค ที่ไม่สามารถปฏิบัติตามมาตรการฯ และ แนวทางการแก้ไข
3. การคมนาคมทางน้ำ		
3.1 จัดเตรียมโปรแกรมด้านความช่วยเหลือในกรณีที่เกิดอุบัติเหตุทางทะเลตามมาตรฐานของพาณิชย์นาวีสากล	- ดำเนินการตามมาตรการที่กำหนด โดยโครงการฯ ได้จัดเตรียมโปรแกรมป้องกันอุบัติเหตุทางทะเล การช่วยเหลือผู้ได้รับอุบัติเหตุ และการประสานงานกับหน่วยงานต่างๆ โดยเป็นไปตามมาตรฐานพาณิชย์นาวีสากลไว้แล้ว แสดงดังรูปที่ 2-17 ถึงรูปที่ 2-20 และภาคผนวก ง-2	-

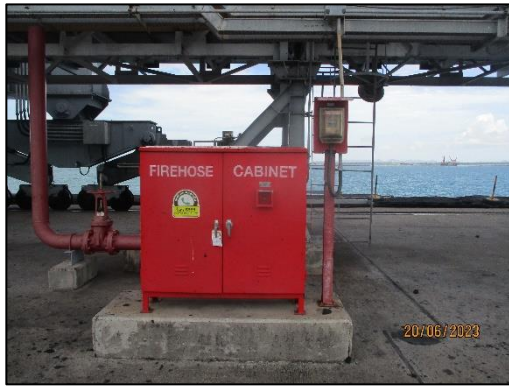
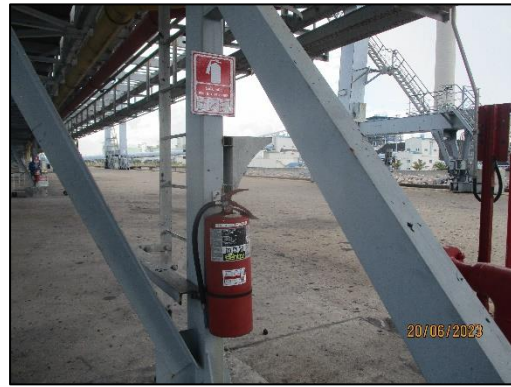
รูปที่ 2-18 ตู้เก็บสายดับเพลิง (Fire Hose Cabinet) และถังดับเพลิงแบบพกพา (Fire Extinguisher)
บริเวณท่าเรือของโครงการ ฯ

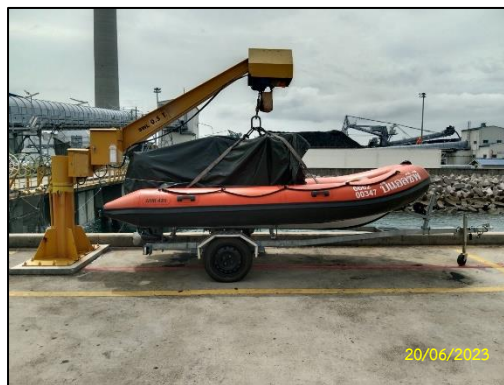
รูปที่ 2-19 เรือฉุกเฉินที่จัดเตรียมไว้บริเวณท่าเรือของโครงการฯ

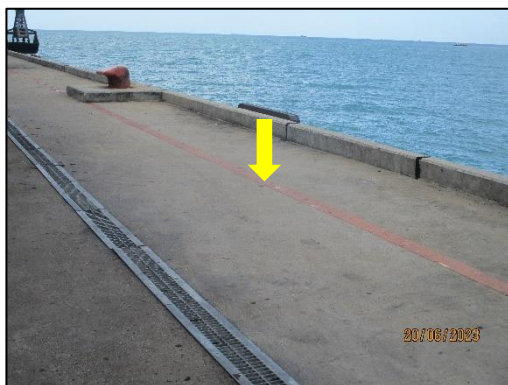
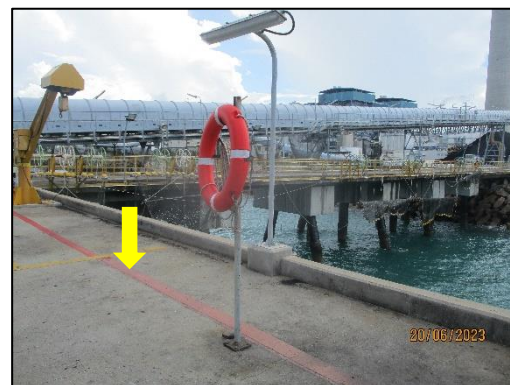
รูปที่ 2-20 การตีเส้นสีแดงเพื่อเตือนให้ระวังอันตรายการพลัดตกทะเล

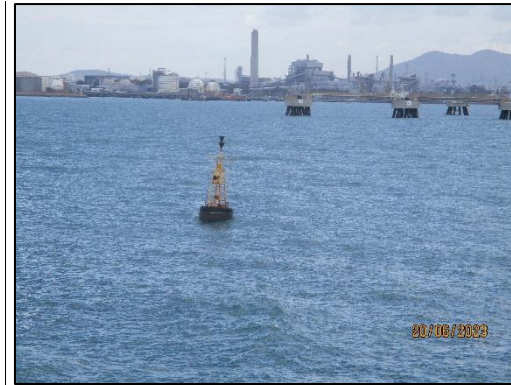
รูปที่ 2-21 ทู่นไฟสัญญาณนำร่องบริเวณท่าเรือของโครงการ

3.2 จัดระบบการจราจรทางน้ำเช่น การติดต่อกับหอควบคุมติดตั้งสัญญาณไฟในการนำร่องและใช้เรือลากจูงในการเข้าเทียบท่า	- ดำเนินการตามมาตรการที่กำหนดไว้โดยโครงการฯ ได้ติดตั้งไฟสัญญาณแสดงตำแหน่งท่าเรือ ทู่นไฟสัญญาณ แสดงดังรูปที่ 2-21 พร้อมทั้งการใช้เรือลากจูงในการเทียบท่า (ภาคผนวก ง-1 และภาคผนวก ง-3)	-

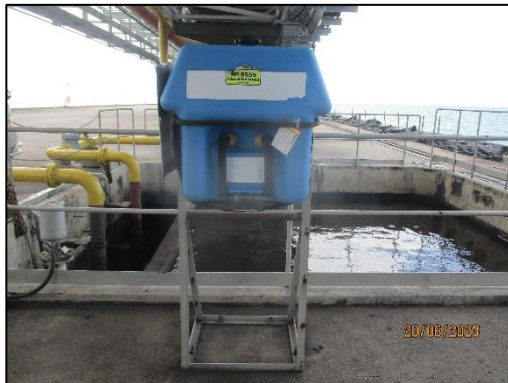
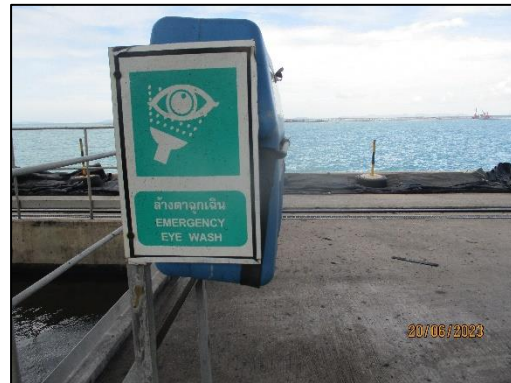
รูปที่ 2-27 การติดตั้งเครื่องล้างตาฉุกเฉินบริเวณท่าเรือของโครงการฯ

มาตรการป้องกันและแก้ไขผลกระทบสิ่งแวดล้อม	ผลการปฏิบัติตามมาตรการฯ	ปัญหา อุปสรรค ที่ไม่สามารถปฏิบัติตามมาตรการฯ และ แนวทางการแก้ไข
6. การสาธารณสุข อาชีวอนามัยและความปลอดภัย 6.1 จัดการให้คนงานใช้อุปกรณ์ป้องกันอันตราย เช่น หมวก รองเท้า แวนตา และถุงมือ	- ดำเนินการตามมาตรการที่กำหนด โครงการฯ ได้ออกกฎข้อบังคับให้เจ้าหน้าที่ปฏิบัติงานรวมถึงผู้รับเหมาทุกคนที่ปฏิบัติงานภายในบริเวณท่าเรือนถ่ายถ่านหินของโครงการ ต้องมีการสวมอุปกรณ์ป้องกันอันตรายพื้นฐานอย่างเคร่งครัด ซึ่งประกอบด้วย หมวกนิรภัย (Safety Helmet) รองเท้านิรภัย (Safety shoes) และแว่นตานิรภัย (Safety Glasses) รวมทั้งในบริเวณพื้นที่เฉพาะ อาทิ ลานกองเก็บถ่านหิน เป็นต้น พนักงานทุกคนยังต้องสวมใส่อุปกรณ์ป้องกันอันตรายเพิ่มเติม ได้แก่ หน้ากาก กรองฝุ่น และถุงมือ เป็นต้น เพื่อให้มั่นใจได้ว่าทุกคนที่ทำงานจะมีความปลอดภัยและสุขอนามัยที่ดี นอกจากนี้ยังมีการติดป้ายเตือนอันตรายต่างๆ พร้อมทั้งการติดตั้งป้ายแสดงเครื่องหมายห้ามปฏิบัติใดๆ ที่ก่อให้เกิดอันตราย รวมทั้งจัดให้มีอุปกรณ์ล้างตาฉุกเฉิน ติดตั้งไฟส่องสว่างสำหรับการทำงานในเวลากลางคืนไว้ในพื้นที่ด้วย แสดงดังรูปที่ 2-23 ถึงรูปที่ 2-28	-

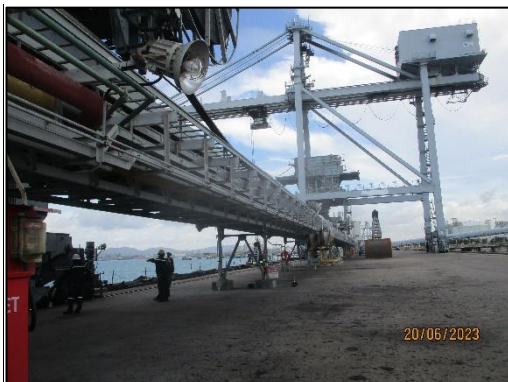
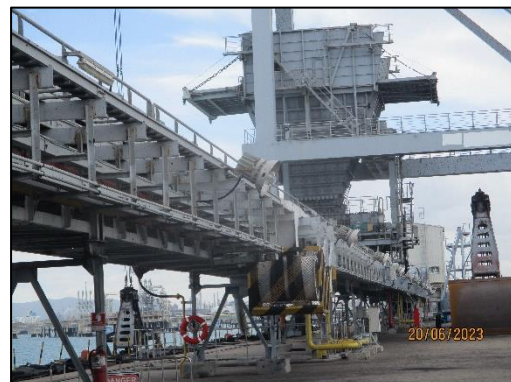
รูปที่ 2-28 การติดตั้งไฟส่องสว่างตลอดสายพานลำเลียงถ่านหิน และบริเวณท่าเทียบเรือ
