บทที่ 2

ผลการปฏิบัติตามมาตรการป้องกันและแก้ไขผลกระทบสิ่งแวดล้อม

ตารางที่ 2-1 ตารางสรุปผลการปฏิบัติตามมาตรการป้องกันและแก้ไขผลกระทบสิ่งแวดล้อม (ระยะดำเนินการ) ระหว่างเดือนมกราคม-มิถุนายน พ.ศ. 2566

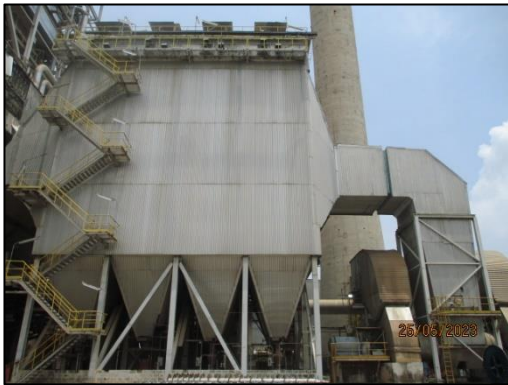
2. ใช้ระบบดักฝุ่นแบบไฟฟ้าสถิต (ESP)	- โครงการได้ติดตั้งและใช้ระบบดักฝุ่นแบบไฟฟ้าสถิต (ESP) กับทั้ง 2 หน่วยการผลิต	-	รูปที่ 2-1 ระบบดักฝุ่นแบบไฟฟ้าสถิต (ESP)

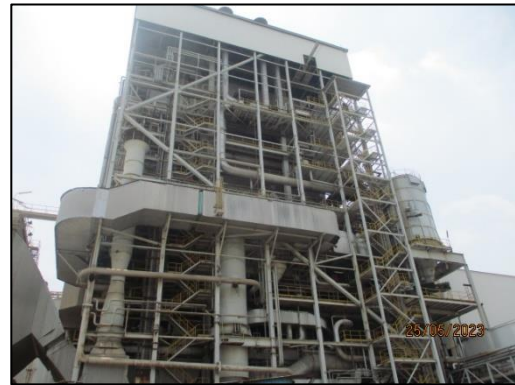
3. ใช้เตาเผาชนิด Circulating Fluidized Bed Combustion (CFB) เพื่อลดการเกิดก๊าซไนโตรเจนไดออกไซด์	- โครงการมีการใช้เตาเผาชนิด Circulating Fluidized Bed Combustion (CFB) โดยอุณหภูมิการเผาไหม้อยู่ที่ 850-900 องศาเซลเซียส เพื่อลดการเกิดก๊าซ NO ₂	-	รูปที่ 2-2 เตาเผาชนิด Circulating Fluidized Bed Combustion (CFB)

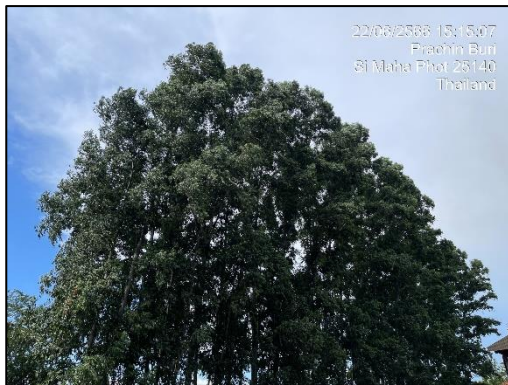
10. วัสดุที่ไม่ใช้แล้วที่นำมาใช้ทดแทนต้องมีคุณภาพตามเกณฑ์ที่โครงการกำหนด	- ปัจจุบันทางโครงการยังไม่มีการนำวัสดุไม่ใช้แล้วมาเป็นเชื้อเพลิง	-	-
3. ระดับเสียง	ปฏิบัติตามมาตรการเดิม ดังนี้ 1. จัดแนวป้องกันเสียง (Buffer Zone) โดยรอบโรงไฟฟ้า	- ดำเนินการตามมาตรการที่กำหนด โดยโครงการได้ปลูกต้นไม้เพื่อเป็นแนวป้องกันเสียงโดยรอบพื้นที่โครงการเรียบร้อยแล้ว เช่น ต้นยูคาลิปตัส ต้นพญาสัตบรรณ ทางด้านข้างและด้านหลังโรงงาน	-	รูปที่ 2-3 แนวป้องกันเสียง (Buffer Zone) รอบโครงการ

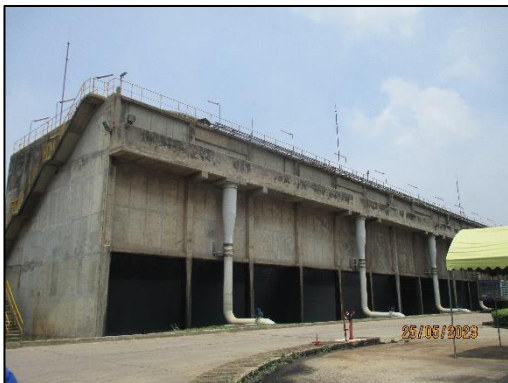
4. คุณภาพน้ำผิวดิน	ปฏิบัติตามมาตรการเดิม ดังนี้ 1. มีหอหล่อเย็นและบ่อบำบัดเพื่อกักน้ำไว้ จนมีอุณหภูมิที่เหมาะสมก่อนที่จะนำไปใช้รดต้นไม้	- โครงการจัดให้มีหอหล่อเย็น และมีการส่งน้ำไปบำบัดที่ระบบบำบัดของสวนอุตสาหกรรม 304 อินดัสเตรียล ปาร์ค ซึ่งน้ำหลังจากการบำบัดจะถูกส่งไปยังบ่อบำบัดของสวนอุตสาหกรรม 304 เพื่อนำไปรดน้ำต้นไม้ต่อไป	-	รูปที่ 2-5 Cooling Tower รูปที่ 2-6 บ่อบำบัด ก่อนนำไปรดน้ำต้นไม้ (Irrigation Pond)

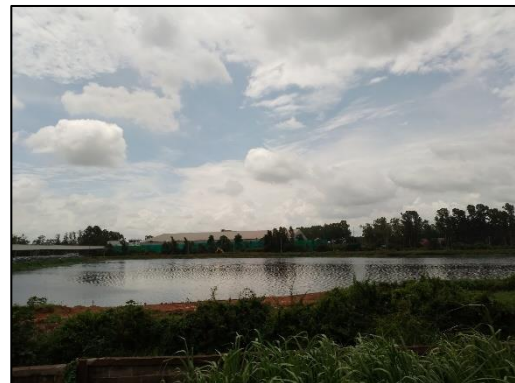
รูปที่ 2-6 บ่อพักน้ำก่อนนำไปรดน้ำต้นไม้
(Irrigation Pond)

2. ห้ามระบายน้ำที่ออกจากโครงการสู่ภายนอกโดยไม่มีการบำบัด	- โครงการไม่ได้ระบายน้ำที่ออกจากโครงการสู่ภายนอกโดยไม่ผ่านการบำบัด	-	-
	3. น้ำหลาจากน้ำฝน น้ำหล่อเย็น ต้องระบายไปยังบ่อบำบัดน้ำทิ้งของสวนอุตสาหกรรม 304	- ดำเนินการตามมาตรการที่กำหนด โดยน้ำหลาจากน้ำฝนจะถูกส่งไปบำบัดยังระบบบำบัดของสวนอุตสาหกรรม 304 อินดัสเตรียล ปาร์ค	-	รูปที่ 2-6 บ่อบำบัดน้ำ ก่อนนำไปรดน้ำต้นไม้ (Irrigation Pond)

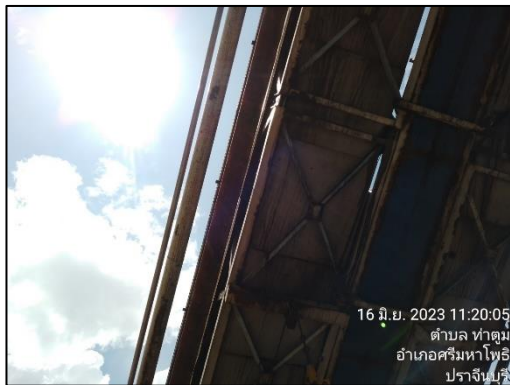
รูปที่ 2-7 Line น้ำที่ใช้รดถนนหิน

2. นำน้ำส่วนนี้ไปฉีดบนลานกองถ่านหิน	- โครงการได้นำน้ำจากบ่อบำบัดน้ำทิ้งของสวนอุตสาหกรรม 304 ไปฉีดบนลานกองถ่านหิน	-	รูปที่ 2-7 Line น้ำที่ใช้รดถ่านหิน

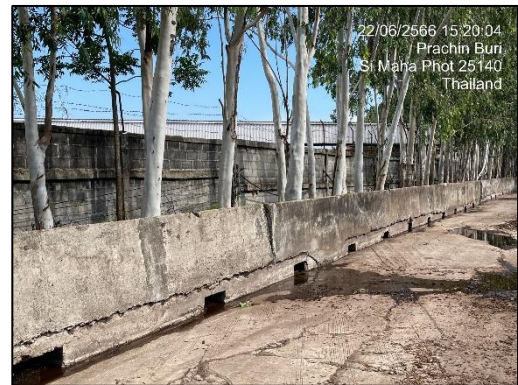
รูปที่ 2-8 คันคอนกรีตรอบบริเวณลาน Bio Fuel

ผลกระทบสิ่งแวดล้อม	มาตรการป้องกันและแก้ไขผลกระทบสิ่งแวดล้อม	รายละเอียดการปฏิบัติตามมาตรการ	ปัญหา / อุปสรรค และการแก้ไข	เอกสารอ้างอิง
4. คุณภาพน้ำผิวดิน (ต่อ)	ปฏิบัติตามมาตรการเพิ่มเติม ดังนี้ 1. ซ่อมแซมคันคอนกรีตป้องกันการชะล้างโดยรอบบริเวณลาน Bio Fuel เพื่อป้องกันการหกหล่นของเชื้อเพลิงชีวภาพสู่รางระบายน้ำ อันอาจทำให้เกิดการขัดขวางการไหลของน้ำ และทำให้เกิดการปนเปื้อนน้ำผิวดินก่อนระบายสู่บ่อบำบัดน้ำทิ้งของสวนอุตสาหกรรม 304	- ดำเนินการตามมาตรการที่กำหนด โดยโครงการมีเจ้าหน้าที่คอยตรวจสอบ ซ่อมแซม คันคอนกรีตรอบบริเวณลาน Bio Fuel เป็นประจำอย่างสม่ำเสมอ	-	รูปที่ 2-8 คันคอนกรีต รอบบริเวณลาน Bio Fuel

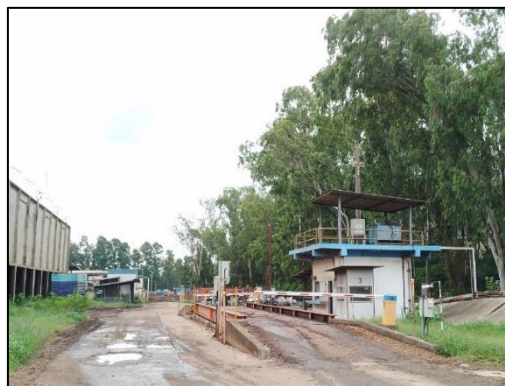
รูปที่ 2-9 บริเวณจุดซังน้ำหนักรถบรรทุก

6. การคมนาคม	ปฏิบัติตามมาตรการเดิม ดังนี้ 1. ควบคุมพิกัดบรรทุก	- โครงการได้ควบคุมการขนถ่ายน้ำหนักรถบรรทุก ตามที่มาตรฐานกำหนด ก่อน-เข้าออกพื้นที่โครงการ ให้ได้ตามพิกัดทุกครั้ง	-	รูปที่ 2-9 บริเวณจุดขนถ่ายน้ำหนัก รถบรรทุก

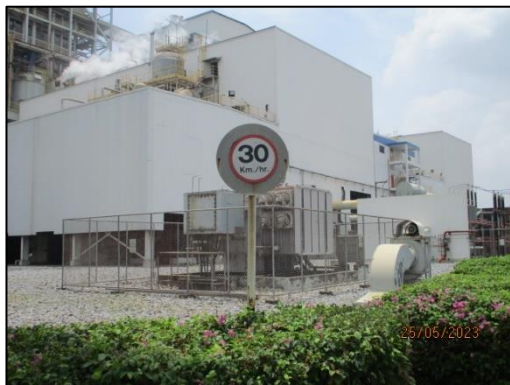
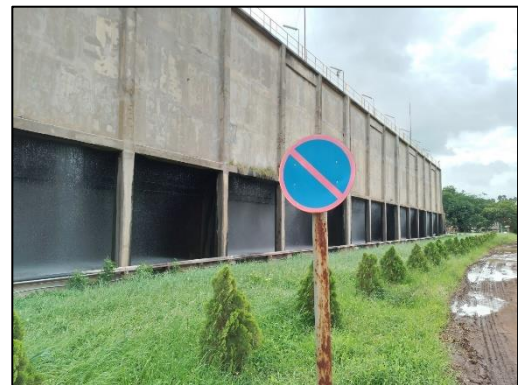
ผลกระทบสิ่งแวดล้อม	มาตรการป้องกันและแก้ไขผลกระทบสิ่งแวดล้อม	รายละเอียดการปฏิบัติตามมาตรการ	ปัญหา / อุปสรรคและการแก้ไข	เอกสารอ้างอิง
6. การคมนาคม (ต่อ)	ปฏิบัติตามมาตรการเพิ่มเติม ดังนี้ (ต่อ) 2. จัดทำป้ายสัญลักษณ์และสัญญาณต่างๆ ตามเส้นทางภายในโครงการที่ต้องใช้ขนส่งวัสดุที่ไม่ใช่แล้ว	- โครงการมีการจัดทำป้ายจราจรและสัญญาณต่าง ๆ ตามแนวเส้นทางจราจรแล้ว	-	รูปที่ 2-10 ป้ายสัญลักษณ์ด้านการจราจร

3. จำกัดความเร็วของรถบรรทุกที่วิ่งในโครงการให้ใช้ความเร็วได้ไม่เกิน 30 กม./ชม.	- โครงการได้จัดทำป้ายและควบคุมความเร็วรถบรรทุกที่วิ่งภายในพื้นที่โครงการให้มีความเร็วไม่เกิน 30 กม./ชม.	-	รูปที่ 2-10 ป้ายสัญลักษณ์ด้านการจราจร

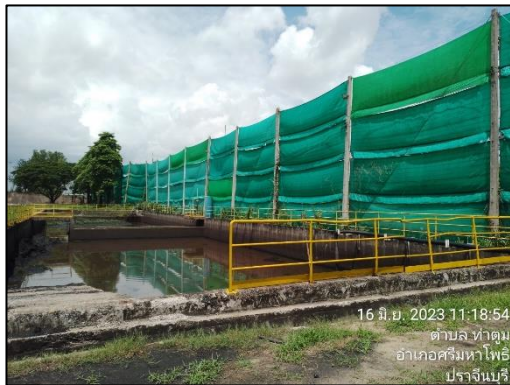
รูปที่ 2-11 บ่อดักตะกอน และบ่อดักไขมัน
บริเวณปลายรางระบายน้ำทิ้ง

7. การจัดการน้ำทิ้ง	ปฏิบัติตามมาตรการเพิ่มเติม ดังนี้ 1. ติดตั้งบ่อดักตะกอน บ่อดักไขมัน บริเวณปลายรางระบายน้ำทิ้งก่อนปล่อยลงสู่บ่อบำบัดน้ำทิ้งของสวนอุตสาหกรรม 304	- โครงการได้ทำการติดตั้งบ่อดักตะกอน บ่อดักไขมัน บริเวณปลายรางระบายน้ำทิ้งก่อนปล่อยลงสู่บ่อบำบัดน้ำทิ้งของสวนอุตสาหกรรม 304	-	รูปที่ 2-11 บ่อดักตะกอนและบ่อดักไขมันบริเวณปลายรางระบายน้ำทิ้ง

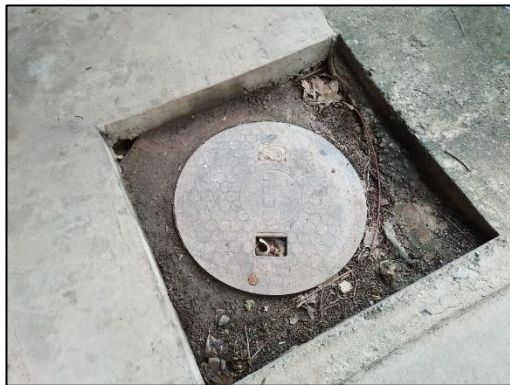
ผลกระทบสิ่งแวดล้อม	มาตรการป้องกันและแก้ไขผลกระทบสิ่งแวดล้อม	รายละเอียดการปฏิบัติตามมาตรการ	ปัญหา / อุปสรรค และการแก้ไข	เอกสารอ้างอิง
7. การจัดการน้ำทิ้ง (ต่อ)	ปฏิบัติตามมาตรการเพิ่มเติม ดังนี้ (ต่อ) 3. การจัดการน้ำทิ้งของโรงไฟฟ้า NPS มีดังนี้ - น้ำทิ้งจากที่เก็บกองถ่านหินและเถ้าทั้งหมด 900 ลบ.ม./วัน ถูกระบายไปยังระบบบำบัดรวมของสวนอุตสาหกรรม 304 - น้ำเสียจากสำนักงานร้านอาหารทั้งหมด 50 ลบ.ม. บำบัดด้วย Septic tank แล้วระบายไปยังระบบบำบัดรวมของสวนอุตสาหกรรม 304 - น้ำในระบบหล่อเย็น 6,764 ลบ.ม./วัน ระบายไปยังระบบบำบัดรวมของสวนอุตสาหกรรม 304 - น้ำใช้น้ำล้างน้ำหล่อเย็นทั้งหมด 3,950 ลบ.ม./วัน ระบายไปยังระบบบำบัดรวมของสวนอุตสาหกรรม 304	- น้ำทิ้งจากที่เก็บกองถ่านหินและเถ้าประมาณ 167 ลบ.ม./วัน จะถูกส่งไปพักยังบ่อดักตะกอน ก่อนส่งไปยังระบบบำบัดน้ำเสียรวมของสวนอุตสาหกรรม 304 - น้ำเสียจากสำนักงาน ร้านอาหาร ซึ่งหลังจากผ่านการบำบัดเบื้องต้นจากโครงการแล้ว (Septic tank) โครงการได้ระบายไปยังระบบบำบัดรวมของสวนอุตสาหกรรม 304 - น้ำในระบบหล่อเย็นปริมาณน้ำเฉลี่ย 1,334 ลบ.ม./วัน จะระบายไปยังระบบบำบัดน้ำเสียรวมของสวนอุตสาหกรรม 304 - น้ำ Blow down วนกลับไปใช้ที่ระบบหล่อเย็น	- - - -	- รูปที่ 2-13 Septic Tank - -

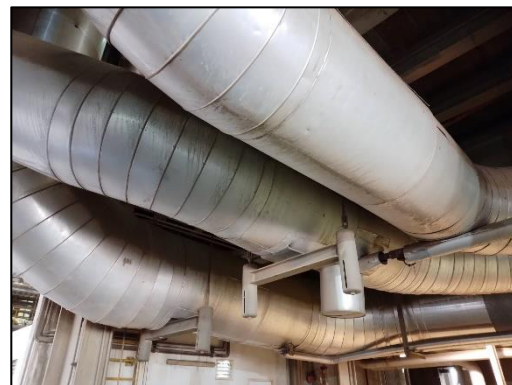
3. ติดตั้งฉนวนกันความร้อนที่เครื่องจักร	- โครงการได้ดำเนินการติดตั้งฉนวนกันความร้อนที่เครื่องจักร ที่มีความร้อนเรียบร้อยแล้ว บริเวณกังหันไฟฟ้า หม้อไอน้ำ ท่อส่งไอน้ำ	-	รูปที่ 2-16 ฉนวนหุ้มกันความร้อน

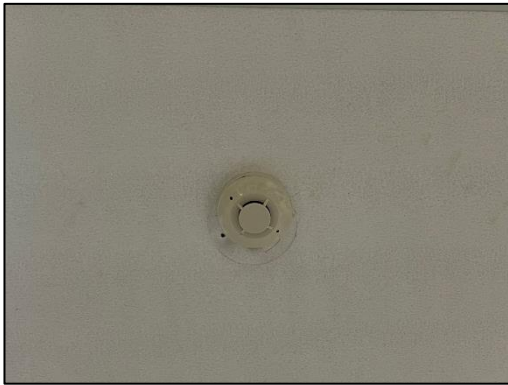
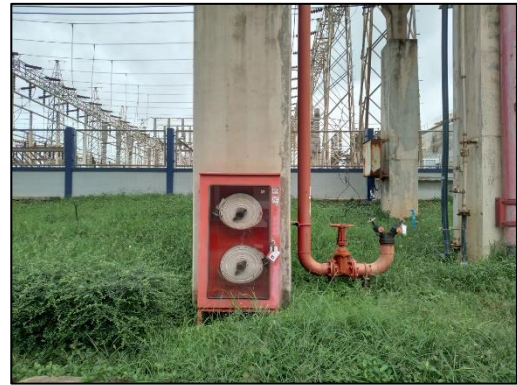
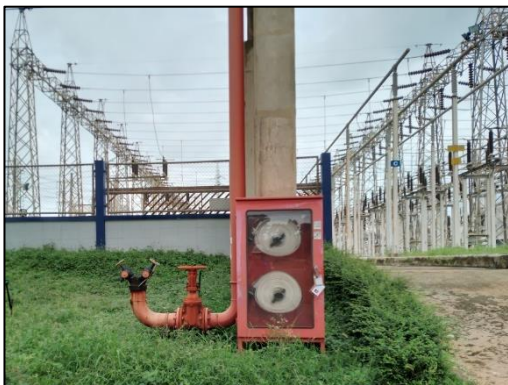
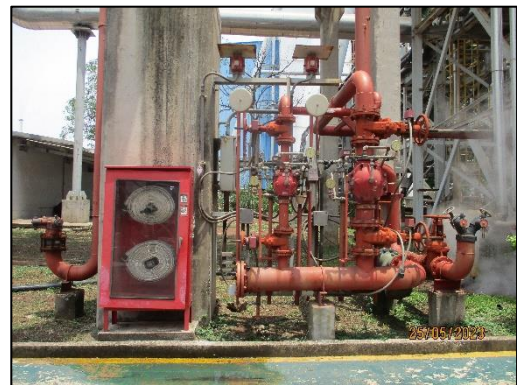
6. ติดตั้งอุปกรณ์ตรวจจับความร้อนและควัน อุปกรณ์ดับเพลิง เป็นต้น	- โครงการได้ติดตั้งอุปกรณ์ตรวจจับความร้อนและควัน อุปกรณ์ดับเพลิงเรียบร้อยแล้ว	-	รูปที่ 2-19 อุปกรณ์ตรวจจับควันและอุปกรณ์ดับเพลิง ภาคผนวก ข-24 Layout หรือ เอกสารที่แสดงให้เห็นสัญญาณแจ้งเหตุเพลิงไหม้และอุปกรณ์ดับเพลิง

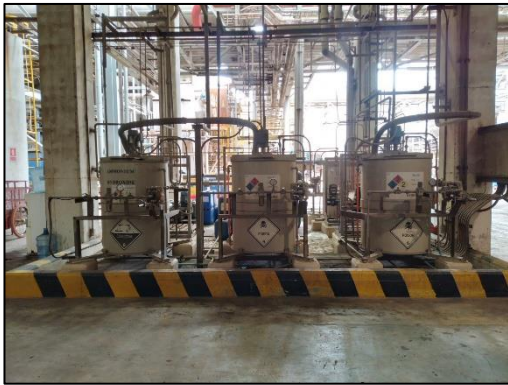
8. จัดทำกำแพงล้อมรอบถังเก็บและระบบรวบรวมสารเคมีที่รั่วไหล	- โครงการได้จัดทำกำแพงล้อมรอบถังเก็บสารเคมีทุกถังและระบบรวบรวมสารเคมี กรณีที่สารเคมีรั่วไหล เพื่อป้องกันการรั่วไหลของสารเคมี	-	รูปที่ 2-20 กำแพงล้อมรอบถังเก็บสารเคมี

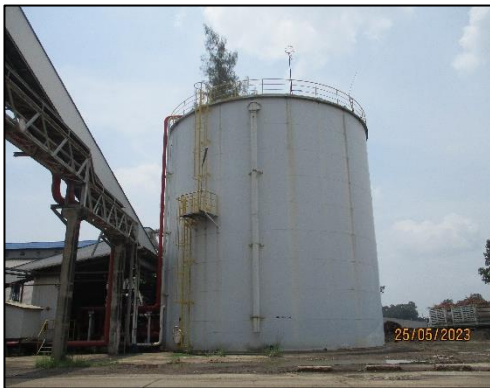
รูปที่ 2-22 ถังเก็บน้ำสำรองดับเพลิง ขนาด 4,000 m^3

10. ระบบน้ำดับเพลิงของโรงไฟฟ้า NPS มีทั้งหมด 29 จุด มีถังน้ำสำรองสำหรับดับเพลิงขนาดความจุ 4,000 ลบ.ม.	- โครงการได้จัดให้มีระบบน้ำดับเพลิงของโรงไฟฟ้า NPS ซึ่งมีทั้งหมด 84 จุด และถังน้ำสำรองสำหรับดับเพลิง ขนาดความจุ 4,000 ลบ.ม. เรียบร้อยแล้ว	-	ภาคผนวก ข-32 ตารางสรุปจำนวนจุดระบบจ่ายน้ำดับเพลิง NPS รูปที่ 2-22 ถังเก็บน้ำสำรองดับเพลิงขนาด 4,000 m ³

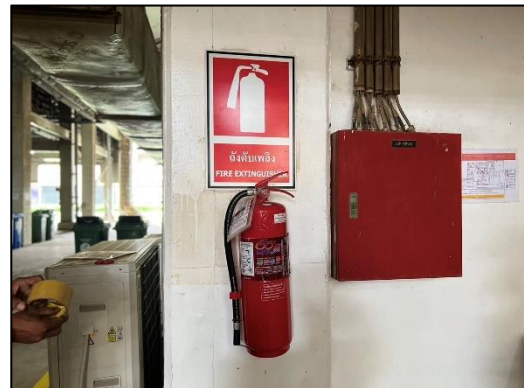
ผลกระทบสิ่งแวดล้อม	มาตรการป้องกันและแก้ไขผลกระทบสิ่งแวดล้อม	รายละเอียดการปฏิบัติตามมาตรการ	ปัญหา / อุปสรรคและการแก้ไข	เอกสารอ้างอิง
11. อาชีวอนามัยและความปลอดภัย (ต่อ)	ปฏิบัติตามมาตรการเดิม ดังนี้ (ต่อ) (2) ถึงดับเพลิงประเภทผงเคมีแห้ง 69 ถึงประเภทก๊าซคาร์บอนไดออกไซด์ (CO ₂) 24 ถึง และก๊าซเฉื่อย 1 ถึง	- โครงการได้จัดให้มีถังดับเพลิงประเภทเคมีแห้งจำนวน 103 ถัง ประเภทก๊าซคาร์บอนไดออกไซด์ (CO ₂) จำนวน 25 ถังและก๊าซเฉื่อยจำนวน 1 ถัง เรียบร้อยแล้ว และตรวจสอบสภาพการใช้งานอย่างสม่ำเสมอ	-	ภาคผนวก ข-24 Layout หรือ เอกสารที่แสดงให้เห็นสัญญาณแจ้งเหตุเพลิงไหม้และอุปกรณ์ดับเพลิง รูปที่ 2-23 ถังดับเพลิงประเภทผงเคมีแห้ง รูปที่ 2-24 ถังดับเพลิงประเภท CO ₂

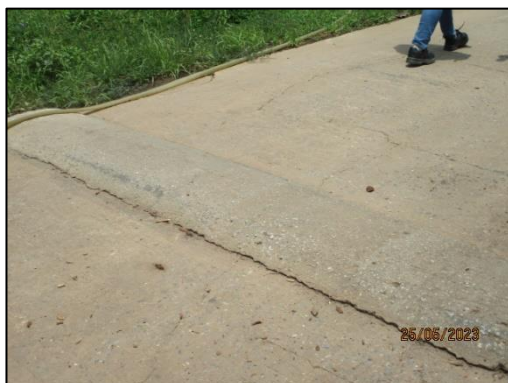
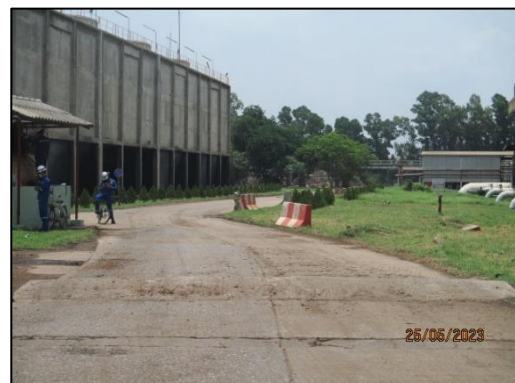
รูปที่ 2-30 ลูกกระนาบบริเวณถนน

ผลกระทบสิ่งแวดล้อม	มาตรการป้องกันและแก้ไขผลกระทบสิ่งแวดล้อม	รายละเอียดการปฏิบัติตามมาตรการ	ปัญหา / อุปสรรคและการแก้ไข	เอกสารอ้างอิง
11. อาชีวอนามัยและความปลอดภัย (ต่อ)	ปฏิบัติตามมาตรการเพิ่มเติม ดังนี้ (ต่อ) (5) ใช้ความเร็วต่ำโดยเฉพาะเมื่อต้องผ่านเนินลูกกระนาดหลุมบนท้องถนน	- โครงการได้ดำเนินการอบรมให้แก่พนักงานขับรถได้รับทราบเรื่องการใช้ความเร็วต่ำ โดยเฉพาะเมื่อต้องผ่านเนินลูกกระนาดหลุม บนท้องถนน รวมทั้งเรื่องที่เกี่ยวข้อง นอกจากนี้ กรณีที่มีการหกหล่น ทางโครงการจะจัดชุดจัดเก็บและทำความสะอาดเข้าไปดำเนินการเก็บกวาดให้เรียบร้อย	-	รูปที่ 2-30 ลูกกระนาดบริเวณถนน
