ผลการปฏิบัติตามมาตรการป้องกัน
และแก้ไขผลกระทบสิ่งแวดล้อม

บริษัท ยูไนเต็ด แอนนาลิสต์ แอนด์ เอ็นจิเนียริง คอนซัลแตนท์ จำกัด ได้ดำเนินการติดตามตรวจสอบ และรายงานผลการปฏิบัติตามมาตรการป้องกันและแก้ไขผลกระทบสิ่งแวดล้อมด้านต่าง ๆ ในช่วงดำเนินการของโครงการโรงไฟฟ้าชีวมวลของบริษัท พิวเจอร์ กรีนเนอร์จี จำกัด ระหว่างเดือนมกราคม – มิถุนายน พ.ศ. 2566 ตามรายงานการวิเคราะห์ผลกระทบสิ่งแวดล้อม ที่ได้รับการเห็นชอบจากสำนักงานนโยบายและแผนทรัพยากรธรรมชาติและสิ่งแวดล้อม ตามหนังสือเลขที่ ทส 1009.7/1972 ลงวันที่ 29 กุมภาพันธ์ พ.ศ. 2555 และหนังสือแจ้งผลการพิจารณาขอเปลี่ยนแปลงรายละเอียดโครงการในรายงานการวิเคราะห์ผลกระทบสิ่งแวดล้อมโครงการโรงไฟฟ้าชีวมวลขนาด 150 เมกะวัตต์ ครั้งที่ 2 ตามหนังสือ สกพ 5502/7694 และหนังสือแจ้งผลการพิจารณาการขอเปลี่ยนแปลงรายละเอียดโครงการในรายงานการวิเคราะห์ผลกระทบสิ่งแวดล้อม โครงการโรงไฟฟ้าชีวมวล ครั้งที่ 3 ตามหนังสือ สกพ 5502/3786 ลงวันที่ 18 เมษายน พ.ศ. 2559 (ภาคผนวก ก) แล้ว ซึ่งได้ดำเนินการตรวจสอบหน้างานและเก็บรวบรวมข้อมูลการปฏิบัติตามมาตรการฯ โดยการสำรวจภาคสนามของพื้นที่โครงการ การตรวจสอบจากเอกสาร การสัมภาษณ์ผู้ปฏิบัติงานเกี่ยวกับการดำเนินงาน ปัญหาหรืออุปสรรคที่เกิดขึ้น และการแก้ไขปรับปรุงปัญหาดังกล่าว พร้อมทั้งทำการถ่ายภาพการปฏิบัติตามมาตรการฯ ต่าง ๆ เพื่อใช้ประกอบการจัดทำรายง

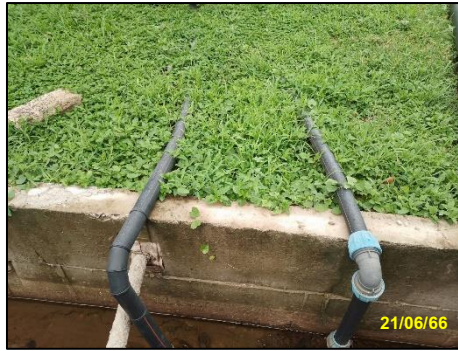
มาตรการป้องกันและแก้ไขผลกระทบสิ่งแวดล้อม	รายละเอียดการปฏิบัติตามมาตรการ	ปัญหา/อุปสรรคและการแก้ไข	เอกสารอ้างอิง
1. มาตรการทั่วไป (ต่อ)			
(3) จัดทำแผนลดการใช้น้ำจากการดำเนินการโครงการเพื่อลดปริมาณการใช้น้ำจากบ่อกักน้ำดิบของสวนอุตสาหกรรม 304 ซึ่งนำน้ำมาจากแหล่งน้ำสาธารณะที่ประชาชนใช้ประโยชน์ร่วมกัน	- โครงการดำเนินการลดใช้น้ำจากบ่อกักน้ำดิบของสวนอุตสาหกรรม 304 โดยการนำน้ำที่ผ่านการบำบัดจากบ่อกักน้ำเพื่อการชลประทานของสวนอุตสาหกรรม 304 (Irrigation) นำกลับมาใช้ใหม่ เพื่อรดน้ำต้นไม้และหญ้าภายในพื้นที่สีเขียวของบริษัท	ไม่พบปัญหา	รูปที่ 2-1 แนวท่อนำน้ำจากบ่อ Irrigation มารดน้ำต้นไม้

2) พิจารณาหมุนเวียนน้ำใช้แต่ละประเภทให้เกิดประสิทธิภาพสูงสุด	- โครงการดำเนินการหมุนเวียนน้ำใช้โดยการนำน้ำที่ผ่านการบำบัดจากบ่อกักน้ำเพื่อการชลประทานของสวนอุตสาหกรรม 304 (Irrigation) นำกลับมาใช้ใหม่ เพื่อร์ดน้ำต้นไม้และหญ้าภายในพื้นที่สีเขียวของบริษัท	ไม่พบปัญหา	รูปที่ 2-1 แนวท่อน้ำจากบ่อกักน้ำ Irrigation มารดน้ำต้นไม้

3) จัดทำแผนลดการใช้น้ำจากการดำเนินโครงการ เพื่อลดปริมาณการใช้น้ำจากบ่อกักน้ำดิบของสวนอุตสาหกรรม 304 ซึ่งนำน้ำมาจากแหล่งน้ำสาธารณะที่ประชาชนใช้ประโยชน์ร่วมกัน	- โครงการดำเนินการลดใช้น้ำจากบ่อกักน้ำดิบของสวนอุตสาหกรรม 304 โดยการนำน้ำที่ผ่านการบำบัดจากบ่อกักน้ำเพื่อการชลประทานของสวนอุตสาหกรรม 304 (Irrigation) นำกลับมาใช้ใหม่ เพื่อร์ดน้ำต้นไม้และหญ้าภายในพื้นที่สีเขียวของบริษัท	ไม่พบปัญหา	รูปที่ 2-1 แนวท่อน้ำจากบ่อกักน้ำ Irrigation มารดน้ำต้นไม้

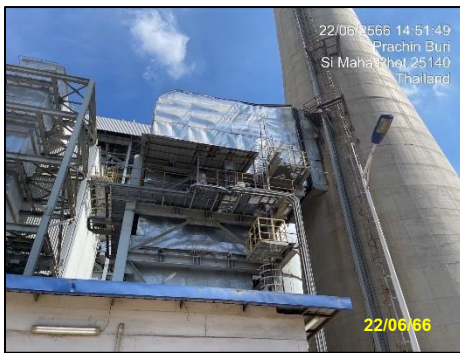
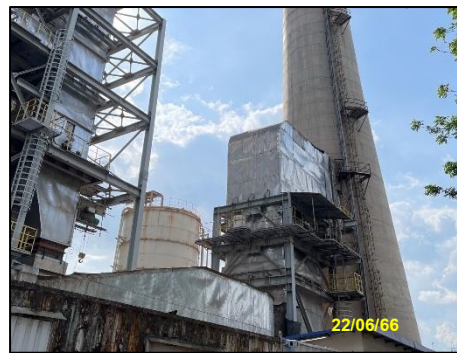
3) ติดตั้งเครื่องตรวจวัดความเข้มข้นของมลพิษทางอากาศจากปล่องแบบอัตโนมัติอย่างต่อเนื่อง (CEMs) โดยค่าที่ต้องตรวจวัด ได้แก่ ความทึบแสงหรือฝุ่นละออง, ก๊าซซัลเฟอร์ไดออกไซด์, ก๊าซออกไซด์ของไนโตรเจน และก๊าซออกซิเจน ทั้งนี้รายงานผลเป็นค่าเฉลี่ยราย 1 ชั่วโมง ที่สภาวะแห้งอุณหภูมิ 25 °C ความดัน 1 บรรยากาศ และปริมาตรออกซิเจนส่วนเกินร้อยละ 7	- ทางโครงการมีการติดตั้งเครื่องตรวจวัดความเข้มข้นของมลพิษทางอากาศจากปล่องแบบอัตโนมัติอย่างต่อเนื่อง (CEMs) โดยมีการรายงานค่าความทึบแสงหรือฝุ่นละออง, ก๊าซซัลเฟอร์ไดออกไซด์, ก๊าซออกไซด์ของไนโตรเจน และก๊าซออกซิเจน เป็นค่าเฉลี่ยราย 1 ชั่วโมง ที่สภาวะแห้งอุณหภูมิ 25 °C ความดัน 1 บรรยากาศ และปริมาตรออกซิเจนส่วนเกิน ร้อยละ 7 - ทางโครงการดำเนินการตรวจวัดคุณภาพอากาศจากปล่องระบายแบบต่อเนื่อง (CEMs) บริเวณปล่องระบายอากาศของหม้อไอน้ำ (Power Boiler Stack) โดยพบว่าระหว่างเดือนมกราคม – มิถุนายน พ.ศ. 2566 การระบายมลสารมีค่าเป็นไปตามมาตรฐานที่กำหนด	ไม่พบปัญหา	รูปที่ 2-2 ตำแหน่งที่ติดตั้งเครื่องตรวจวัดความเข้มข้นของมลพิษทางอากาศจากปล่องแบบอัตโนมัติอย่างต่อเนื่อง (CEMs) ภาคผนวก ข-8 ผลการตรวจวัดค่าความเข้มข้นมลสารจาก CEMS ระหว่างเดือน ม.ค. – มิ.ย. 66

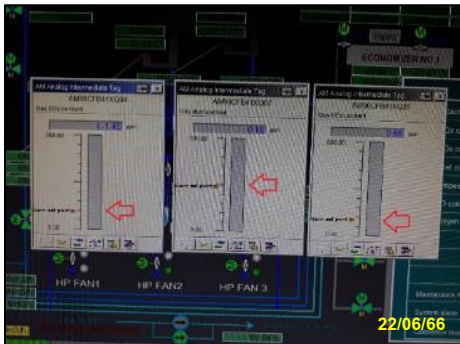
มาตรการป้องกันและแก้ไขผลกระทบสิ่งแวดล้อม	รายละเอียดการปฏิบัติตามมาตรการ	ปัญหา/อุปสรรคและการแก้ไข	เอกสารอ้างอิง
2.1 การควบคุมอัตราการระบายมลสารทางปล่องระบายอากาศ (ต่อ)			
<p>4) กำหนดค่าสัญญาณเตือนสำหรับเครื่องตรวจวัดความเข้มข้นของมลพิษทางอากาศจากปล่องแบบอัตโนมัติอย่างต่อเนื่อง (CEMs) 2 ระดับ คือ High Alarm ที่ร้อยละ 95 ของค่าควบคุมและ High-High Alarm ที่ร้อยละ 98 ของค่าควบคุม ดังนี้</p> <ul style="list-style-type: none"> - ฝุ่นละอองรวม (TSP) High เท่ากับ 47.5 มิลลิกรัม/ลูกบาศก์เมตร High-High เท่ากับ 49 มิลลิกรัม/ลูกบาศก์เมตร ค่าควบคุม 50 มิลลิกรัม/ลูกบาศก์เมตร - ก๊าซออกไซด์ของไนโตรเจน High เท่ากับ 85.5 พีพีเอ็ม High-High เท่ากับ 88.2 พีพีเอ็ม ค่าควบคุม 90 พีพีเอ็ม - ก๊าซซัลเฟอร์ไดออกไซด์ High เท่ากับ 47.5 พีพีเอ็ม High-High เท่ากับ 49 พีพีเอ็ม ค่าควบคุม 50 พีพีเอ็ม 	<p>- ทางโครงการมีการกำหนดค่าสัญญาณเตือนสำหรับเครื่องตรวจวัดระบบ CEMs ไว้ 2 ระดับ ตามที่มาตรการกำหนด คือ High Alarm ที่ร้อยละ 95 ของค่าควบคุม และ High-High Alarm ที่ร้อยละ 98 ของค่าควบคุม โดยมีค่าควบคุมดังนี้</p> <ul style="list-style-type: none"> * ฝุ่นละอองรวม (TSP) High Alarm เท่ากับ 47.5 mg/m³ High-High Alarm เท่ากับ 49 mg/m³ ค่าควบคุม 50 mg/m³ * ก๊าซออกไซด์ของไนโตรเจน (NO_x) High Alarm เท่ากับ 85.5 ppm High-High Alarm เท่ากับ 88.2 ppm ค่าควบคุม 90 ppm * ก๊าซซัลเฟอร์ไดออกไซด์ (SO₂) High Alarm เท่ากับ 47.5 ppm High-High Alarm เท่ากับ 49 ppm ค่าควบคุม 50 ppm 	ไม่พบปัญหา	รูปที่ 2-3 การ set high alarm และ high-high alarm

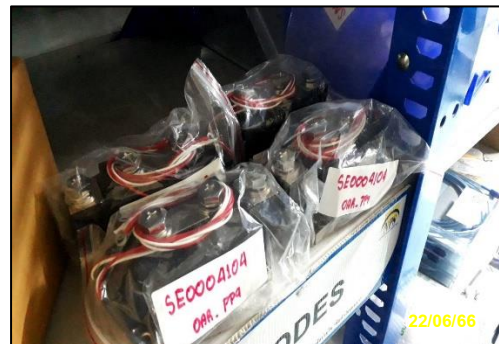
มาตรการป้องกันและแก้ไขผลกระทบสิ่งแวดล้อม	รายละเอียดการปฏิบัติตามมาตรการ	ปัญหา/อุปสรรคและการแก้ไข	เอกสารอ้างอิง
2.3 ระบบบำบัดมลพิษทางอากาศ (ต่อ)			
6) จัดเตรียมอุปกรณ์และอะไหล่สำรอง สำหรับการซ่อมบำรุงระบบบำบัดมลพิษทางอากาศไว้ในพื้นที่โครงการอย่างเพียงพอ เพื่อใช้ในการแก้ไขซ่อมแซมระบบบำบัดมลพิษทางอากาศเมื่อเกิดการขัดข้องได้โดยทันที	- มีการจัดเตรียมอุปกรณ์และอะไหล่สำรอง สำหรับการซ่อมบำรุงระบบบำบัดมลพิษทางอากาศไว้ในพื้นที่โครงการอย่างเพียงพอ สำหรับการใช้งานเมื่อเกิดการขัดข้อง	ไม่พบปัญหา	รูปที่ 2-5 อุปกรณ์และอะไหล่สำรองของระบบบำบัดมลพิษทางอากาศ และภาคผนวก ข-18 รายการอะไหล่สำรองของระบบบำบัดมลพิษทางอากาศ

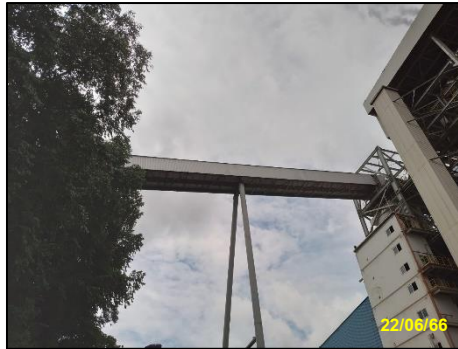
2.4 การฟุ้งกระจายของฝุ่นละอองจากการลำเลียงเชื้อเพลิงและถ่าน			
1) ติดตั้งระบบสายพานลำเลียงเชื้อเพลิงชีวมวลของโครงการเป็นระบบปิด เพื่อป้องกันการฟุ้งกระจายของฝุ่นละอองขณะลำเลียง	- การลำเลียงเชื้อเพลิงชีวมวลของโครงการ มีการติดตั้งเป็นระบบสายพานลำเลียงระบบปิด เพื่อป้องกันการฟุ้งกระจายของฝุ่นละอองขณะลำเลียง	ไม่พบปัญหา	รูปที่ 2-6 ระบบสายพานลำเลียงเชื้อเพลิงชีวมวล

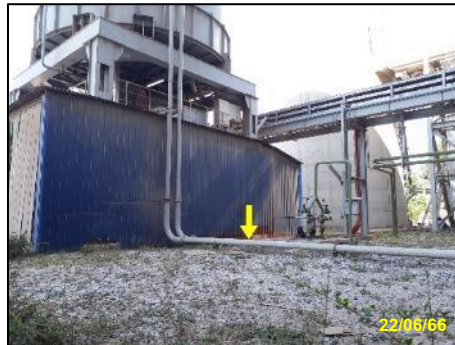
รูปที่ 2-7 ระบบลำเลียงเถ้าจากหน่วยการผลิตเข้าสู่ไซโล

2) ติดตั้งระบบสายพานลำเลียงถ่านจากหน่วยการผลิตเข้าสู่ไซโลเก็บเป็นระบบปิด เพื่อป้องกันการฟุ้งกระจายของฝุ่นละอองขณะลำเลียง	- การลำเลียงถ่านจากหน่วยการผลิตเข้าสู่ไซโลเก็บ เป็นท่อระบบปิด เพื่อป้องกันการฟุ้งกระจายของฝุ่นละอองขณะลำเลียง	ไม่พบปัญหา	รูปที่ 2-7 ระบบลำเลียงถ่านจากหน่วยการผลิตเข้าสู่ไซโล

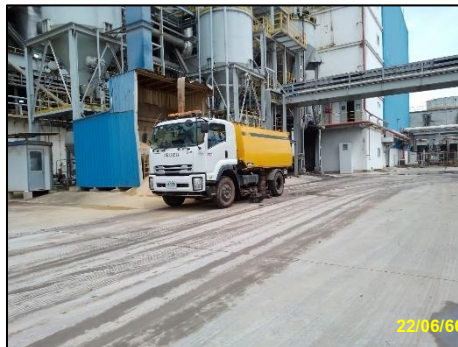
รูปที่ 2-8 การทำความสะอาด และเก็บกวาดบริเวณพื้นที่เก็บเชื้อเพลิงชีวมวลและเถ้า

4) ทำความสะอาด และเก็บกวาดพื้นที่ บริเวณที่เกี่ยวข้องกับการจัดการเชื้อเพลิงชีวมวลและถ่าน รวมทั้งพื้นที่อื่น ๆ ของโครงการ เพื่อป้องกันฝุ่นละอองที่ฟุ้งกระจายเนื่องจากเศษเชื้อเพลิงและถ่านที่หกหล่นในบริเวณพื้นที่โครงการอย่างสม่ำเสมอ	- มีการทำความสะอาด และเก็บกวาดพื้นที่ บริเวณที่เกี่ยวข้องกับการจัดการเชื้อเพลิงชีวมวลและถ่าน และพื้นที่อื่นๆ ภายในพื้นที่โครงการ เพื่อป้องกันฝุ่นละอองที่ฟุ้งกระจาย เนื่องจากเศษเชื้อเพลิงและถ่านที่หกหล่นในบริเวณพื้นที่โครงการเป็นประจำอย่างสม่ำเสมอ	ไม่พบปัญหา	รูปที่ 2-8 การทำความสะอาดและเก็บกวาดบริเวณพื้นที่เก็บเชื้อเพลิงชีวมวลและถ่าน และภาคผนวก ข-20 แผนการทำความสะอาดพื้นที่และลอกตะกอนในรางระบายน้ำของโครงการ ประจำปี พ.ศ. 2566

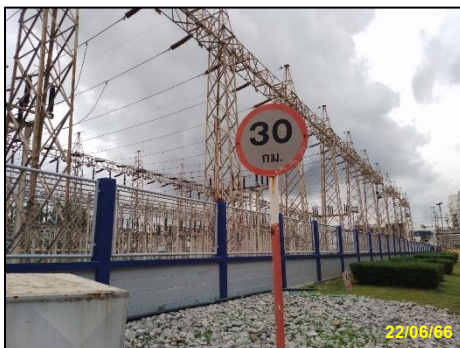
รูปที่ 2- 9 ป้ายจำกัดความเร็วของยานพาหนะ

5) จำกัดความเร็วรถบรรทุกเชื้อเพลิงชีวมวลและบรรทุกถ่าน โดยภายในพื้นที่สวนอุตสาหกรรม 304 ใช้ความเร็วไม่เกิน 30 กิโลเมตร/ชั่วโมง	- โครงการกำหนดให้รถบรรทุกเชื้อเพลิงชีวมวลและบรรทุกถ่าน ควบคุมความเร็วรถบรรทุกที่วิ่งในพื้นที่สวนอุตสาหกรรม 304 ให้มีความเร็วไม่เกิน 30 กิโลเมตร/ชั่วโมง	ไม่พบปัญหา	รูปที่ 2-9 ป้ายจำกัดความเร็วของยานพาหนะ และภาคผนวก ข-21 กฎระเบียบความปลอดภัยและสิ่งแวดล้อม ของกลุ่ม บริษัท เนชั่นแนล เพาเวอร์ ซัพพลาย จำกัด (มหาชน)

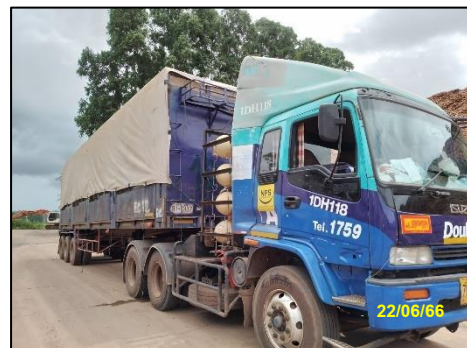
6) ติดตั้ง ผ้าใบ ผ้าพลาสติก หรือตาข่ายปิดคลุมกระบะบรรทุกเชื้อเพลิงชีวมวล เพื่อลดการฟุ้งกระจายของเชื้อเพลิงขณะขนส่ง	- ทางโครงการกำหนดให้กระบะบรรทุกเชื้อเพลิงชีวมวล จะต้องติดตั้ง ผ้าใบ ผ้าพลาสติก หรือตาข่ายปิดคลุม เพื่อลดการฟุ้งกระจายของเชื้อเพลิงขณะขนส่ง	ไม่พบปัญหา	รูปที่ 2-10 การปิดคลุมรถบรรทุกเชื้อเพลิงชีวมวล

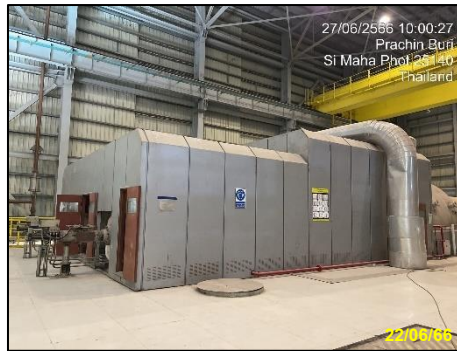
3. เสียง			
1) เครื่องจักรที่มีเสียงดังเกินกว่า 85 เดซิเบล (เอ) ให้พิจารณาติดตั้งอุปกรณ์ลดระดับเสียง ห่อหุ้มเครื่องจักรหรือกำบังกันเสียง หรือติดตั้งภายในอาคาร	- ทางโครงการมีการจัดทำเป็นห้องครอบเสียงอยู่ภายในอาคาร และมีป้ายเตือนบริเวณที่มีเสียงดังเกินกว่า 85 เดซิเบล (เอ)	ไม่พบปัญหา	รูปที่ 2-11 ห้องครอบเสียงภายในอาคาร และรูปที่ 2-12 ป้ายเตือนความปลอดภัยและแสดงแผนผังระดับเสียง (Noise Contour)

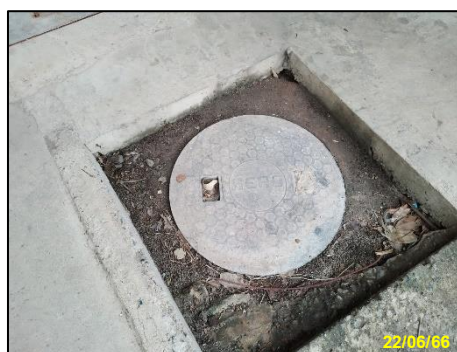
รูปที่ 2-13 ระบบบำบัดน้ำเสียสำเร็จรูปแบบเกราะกรองไร้อากาศ

5. คุณภาพน้ำ/การระบายน้ำและป้องกันน้ำท่วม			
1) จัดให้มีระบบบำบัดน้ำเสียสำเร็จรูปแบบกรองไร้อากาศที่มีความสามารถในการบำบัดน้ำเสียจากการอุปโภคบริโภคของพนักงานทั้งหมดของโครงการให้เป็นไปตามเกณฑ์มาตรฐานก่อนระบายลงสู่บ่อกักน้ำทิ้งของโครงการ (Holding Pond)	- มีการติดตั้งระบบบำบัดน้ำเสียสำเร็จรูปแบบกรองไร้อากาศที่มีความสามารถในการบำบัดน้ำเสียจากการอุปโภคบริโภคของพนักงานทั้งหมดของโครงการให้เป็นไปตามเกณฑ์มาตรฐานกำหนดก่อนระบายลงสู่บ่อกักน้ำทิ้งของโครงการ	ไม่พบปัญหา	รูปที่ 2-13 ระบบบำบัดน้ำเสียสำเร็จรูปแบบกรองไร้อากาศ

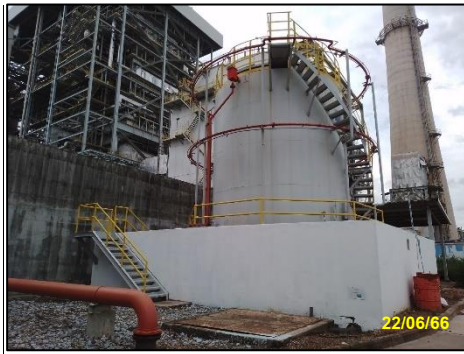
รูปที่ 2-14 คั่นคอนกรีตล้อมรอบลานถังน้ำมันดีเซล

2) จัดให้มีการสร้างคันคอนกรีตล้อมรอบลานถึงน้ำมันดีเซลโดยมีขนาดเพียงพอในการกักเก็บน้ำมันดีเซลไว้ได้ทั้งหมด เพื่อป้องกันการรั่วไหลออกนอกพื้นที่โครงการ และมีรวบรวมน้ำที่อาจมีการปนเปื้อนน้ำมันไปบำบัดขั้นต้นที่ บ่อแยกน้ำ-น้ำมัน (Oil Separator) ก่อนระบายน้ำที่แยกน้ำมันออกแล้ว ลงสู่บ่อพักน้ำทิ้งของโครงการ (Holding Pond)	- ถังเก็บน้ำมันดีเซล ขนาด 100 ลูกบาศก์เมตร ซึ่งมีขนาดเพียงพอในการกักเก็บน้ำมันดีเซลไว้ และบริเวณลานถึงน้ำมันดีเซล มีการจัดทำคันคอนกรีตล้อมรอบลานถึง เพื่อป้องกันการรั่วไหลออกนอกพื้นที่โครงการ และมีรวบรวมน้ำที่อาจมีการปนเปื้อนน้ำมันไปบำบัดขั้นต้นที่บ่อแยกน้ำ-น้ำมัน (Oil Separator) ก่อนระบายน้ำที่แยกน้ำมันออกแล้ว ลงสู่บ่อพักน้ำทิ้งของโครงการ (Holding Pond)	ไม่พบปัญหา	รูปที่ 2-14 คันคอนกรีตล้อมรอบลานถึงน้ำมันดีเซล และ รูปที่ 2-15 บ่อแยกน้ำ-น้ำมัน (Oil Separator)

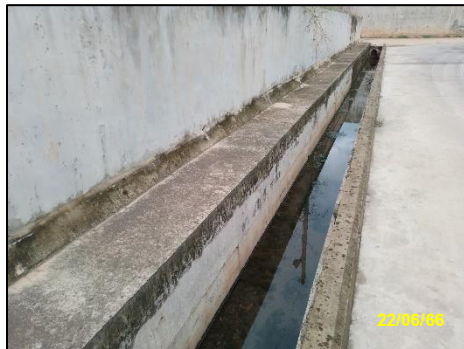
5) น้ำฝนที่ตกบริเวณพื้นที่ทั่วไปจะระบายลงสู่ระบบรวบรวมน้ำฝนของโครงการซึ่งเชื่อมต่อกับระบบระบายน้ำฝนของสวนอุตสาหกรรม 304	- น้ำฝนที่ตกบริเวณพื้นที่ทั่วไปของโครงการ จะระบายลงสู่ระบบรวบรวมน้ำฝน ซึ่งจะเชื่อมต่อกับระบบระบายน้ำฝนของสวนอุตสาหกรรม 304	ไม่พบปัญหา	รูปที่ 2-16 รางระบายน้ำฝน
