บทนำ

โครงการ อาคารชุด (อยู่อาศัย) สูง 8 ชั้น ของบริษัท รีเจนท์ กรีน เพาเวอร์ จำกัด ซึ่งบริษัทนี้ได้จดทะเบียนเป็นนิติบุคคลตามกฎหมายแพ่งและพาณิชย์เรียบร้อยแล้ว โครงการตั้งอยู่ ซอยสุขุมวิท 93 แขวงบางจาก เขตพระโขนง กรุงเทพมหานคร 10260 ซึ่งโครงการเข้าข่ายที่ต้องจัดทำรายงานประเมินผลกระทบสิ่งแวดล้อมตามประกาศกระทรวงทรัพยากรธรรมชาติและสิ่งแวดล้อม ดังนั้นจึงต้องจัดทำรายงานผลการปฏิบัติตามตามมาตรการป้องกันและแก้ไขผลกระทบสิ่งแวดล้อม และมาตรการติดตามตรวจสอบคุณภาพสิ่งแวดล้อมของยื่นต่อสำนักงานนโยบายและแผนทรัพยากรธรรมชาติและสิ่งแวดล้อม (สผ.) ได้รับความเห็นชอบแล้วตามหนังสือสำนักงานนโยบายและแผนทรัพยากรธรรมชาติและสิ่งแวดล้อม ที่ ทส 1009.5/2464 ลงวันที่ 11 มีนาคม 2554

การปฏิบัติตามมาตรการป้องกันและแก้ไขผลกระทบสิ่งแวดล้อม

ภาพถ่ายประกอบผลการปฏิบัติตามมาตรการป้องกันและแก้ไขผลกระทบสิ่งแวดล้อม

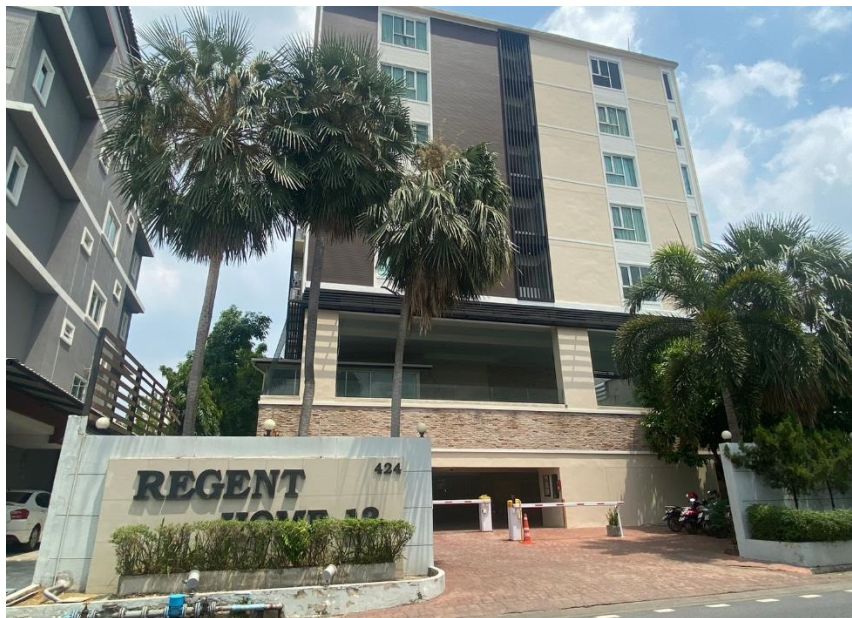
รูปที่ 1-2 สภาพปัจจุบันของโครงการ

ปัจจุบันโครงการได้เปิดดำเนินการแล้ว เป็นอาคารอยู่อาศัยรวม (อาคารชุด) ขนาดพื้นที่ 1-0-52 ไร่ ขนาดความสูง 8 ชั้น จำนวน 1 อาคาร ความสูง 22.92 เมตร (ความสูงที่ระดับพื้นชั้นดาดฟ้า) มีจำนวนห้องชุดพักอาศัย 172 ห้อง

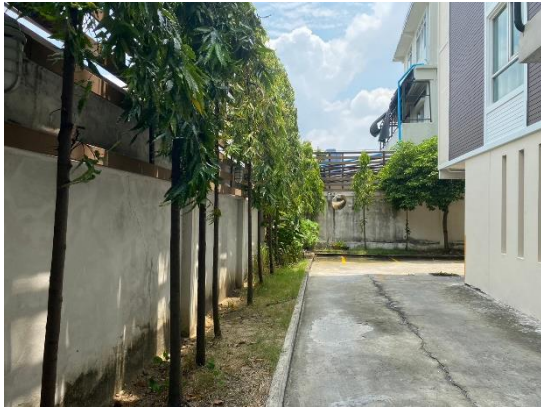
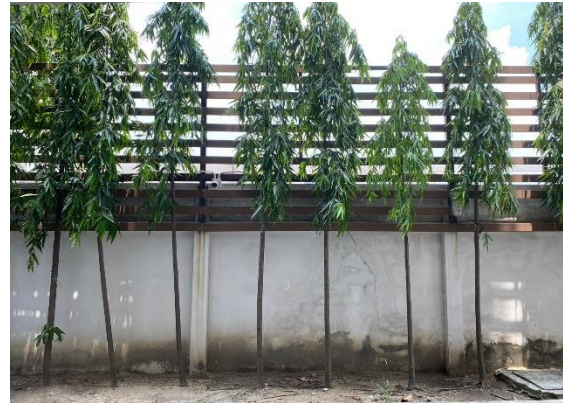
รูปที่ 1 จัดให้มีรั้วโดยรอบแนวเขตที่ดิน เพื่อกันขอบเขตระหว่างพื้นที่โครงการกับพื้นที่ข้างเคียง

1. ทรัพยากรสิ่งแวดล้อมทางกายภาพ				
1.1 สภาพภูมิประเทศ	1. จัดให้มีรั้วโดยรอบแนวเขตที่ดิน เพื่อกันขอบเขตระหว่างพื้นที่โครงการกับพื้นที่ข้างเคียง	โครงการจัดให้มีรั้วโดยรอบแนวเขตที่ดิน เพื่อกันขอบเขตระหว่างพื้นที่โครงการกับพื้นที่ข้างเคียง	ไม่มี	ภาคผนวก ข-1 รูปที่ 1

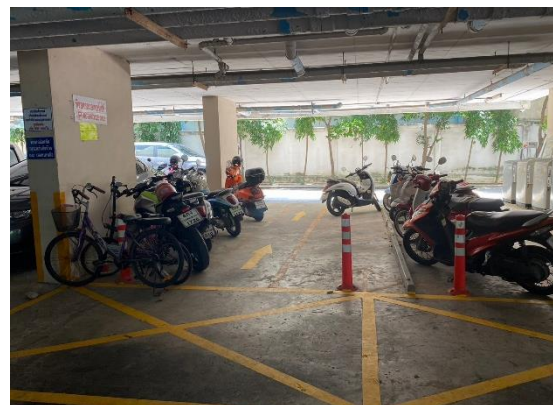
รูปที่ 3 จอctrถบริเวณชั้นล่างมีการระบายอากาศแบบธรรมชาติ

1.2 คุณภาพอากาศ 1) ฝุ่นละออง	1. ออกแบบให้ที่จอดรถบริเวณชั้นล่างมีการระบายอากาศแบบธรรมชาติ สามารถระบายอากาศอย่างสะดวกตลอดเวลา มิให้เกิดการสะสมของมลพิษ	โครงการออกแบบให้ที่จอดรถบริเวณชั้นล่างมีการระบายอากาศแบบธรรมชาติ สามารถระบายอากาศอย่างสะดวกตลอดเวลา มิให้เกิดการสะสมของมลพิษ	ไม่มี	ภาคผนวก ข-1 รูปที่ 3

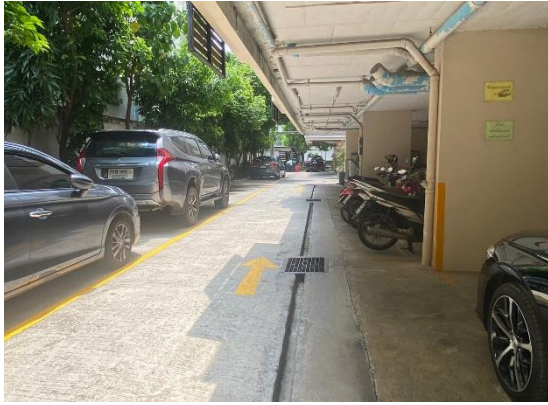
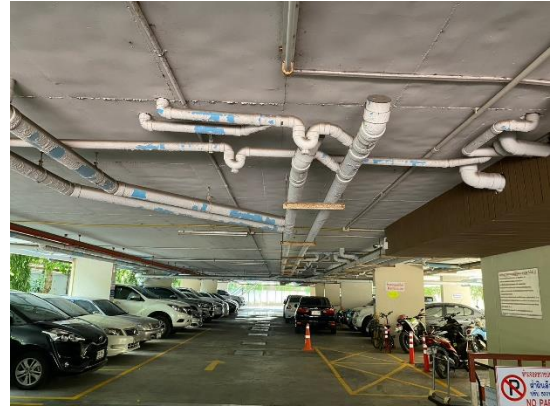
รูปที่ 4 สัญลักษณ์จราจรบนพื้นทางให้ชัดเจน และไม่ก่อให้เกิดความสับสนของผู้ขับขี่

4. จัดทำป้ายและสัญลักษณ์จราจรบนพื้นทางให้ชัดเจน และไม่ก่อให้เกิดความสับสนของผู้ขับขี่ ทำให้การเคลื่อนตัวของรถภายในโครงการ และบริเวณทางเข้า – ออกโครงการสามารถทำได้อย่างดี และปลอดภัย	โครงการจัดทำป้ายและสัญลักษณ์จราจรบนพื้นทางให้ชัดเจน และไม่ก่อให้เกิดความสับสนของผู้ขับขี่ ทำให้การเคลื่อนตัวของรถภายในโครงการ และบริเวณทางเข้า – ออกโครงการ สามารถทำได้อย่างดี และปลอดภัย	ไม่มี	ภาคผนวก ข-1 รูปที่ 4

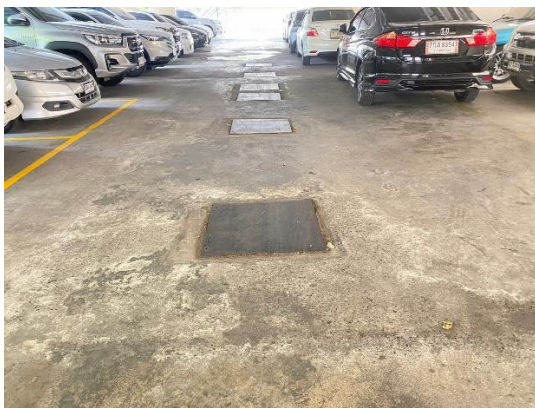
รูปที่ 5 ระบบบำบัดน้ำเสียชนิดเติมอากาศ
แบบระบบชีวภาพ RBC

1. ทรัพยากรสิ่งแวดล้อมทางกายภาพ (ต่อ)				
1.4 คุณภาพน้ำ	1. จัดให้มีระบบบำบัดน้ำเสียของโครงการ จำนวน 1 ชุด (ดูรูปที่ 2 ประกอบ) เป็นระบบบำบัดน้ำเสียชนิดเติมอากาศแบบระบบชีวภาพ RBC (Rotating Biological Contactor) ออกแบบให้รองรับน้ำเสียได้ 110 ลูกบาศก์เมตร/วัน โดยมีค่า BOD ที่ออกจากระบบไม่เกิน 20 มิลลิกรัม/ลิตร	โครงการจัดให้มีระบบบำบัดน้ำเสียของโครงการ จำนวน 1 ชุดเป็นระบบบำบัดน้ำเสียชนิดเติมอากาศแบบระบบชีวภาพ RBC (Rotating Biological Contactor)	ไม่มี	ภาคผนวก ข-1 รูปที่ 5

3.2 การบำบัดน้ำเสีย	1. จัดให้มีระบบบำบัดน้ำเสียของโครงการ จำนวน 1 ชุด (ดูรูปที่ 2 ประกอบ) เป็นระบบบำบัดน้ำเสียชนิดเติมอากาศแบบระบบชีวภาพ RBC (Rotating Biological Contactor) ออกแบบให้รองรับน้ำเสียได้ 110 ลูกบาศก์เมตร/วัน โดยมีค่า BOD ที่ออกจากระบบไม่เกิน 20 มิลลิกรัม/ลิตร	โครงการจัดให้มีระบบบำบัดน้ำเสียของโครงการจำนวน 1 ชุดเป็นระบบบำบัดน้ำเสียชนิดเติมอากาศแบบระบบชีวภาพ RBC (Rotating Biological Contactor)	ไม่มี	ภาคผนวก ข-1 รูปที่ 5

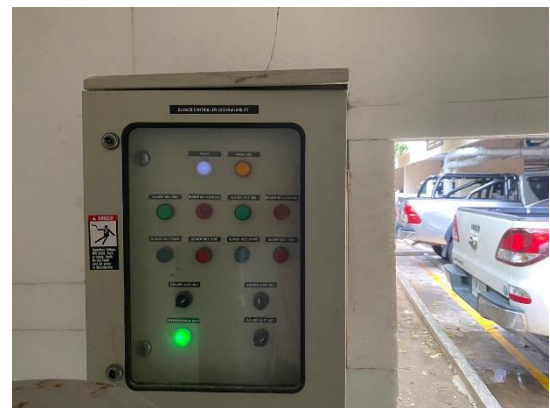
รูปที่ 6 ระบบมิเตอร์ไฟฟ้าสำหรับระบบบำบัดน้ำเสีย
ของโครงการโดยเฉพาะแยกจากระบบไฟฟ้าอื่นๆ

3. จัดให้มีระบบมิเตอร์ไฟฟ้าสำหรับระบบบำบัดน้ำเสียของโครงการโดยเฉพาะแยกจากระบบไฟฟ้าอื่นๆ เพื่อให้สามารถติดตามตรวจสอบการใช้งานของระบบบำบัดน้ำเสียได้ และให้เกิดความมั่นใจว่าโครงการจะเดินระบบบำบัดน้ำเสียตลอดระยะเวลาที่เปิดดำเนินโครงการ	โครงการจัดให้มีระบบมิเตอร์ไฟฟ้าสำหรับระบบบำบัดน้ำเสียของโครงการโดยเฉพาะแยกจากระบบไฟฟ้าอื่นๆ	ไม่มี	ภาคผนวก ข-1 รูปที่ 6

3. จัดให้มีระบบมิเตอร์ไฟฟ้าสำหรับบำบัดน้ำเสียของโครงการ โดยเฉพาะแยกจากระบบไฟฟ้าอื่นๆ เพื่อให้สามารถติดตามตรวจสอบการใช้งานของระบบบำบัดน้ำเสียได้ และให้เกิดความมั่นใจว่าโครงการจะเดินระบบบำบัดน้ำเสียตลอดระยะเวลาที่เปิดดำเนินการโครงการ	โครงการจัดให้มีระบบมิเตอร์ไฟฟ้าสำหรับระบบบำบัดน้ำเสียของโครงการโดยเฉพาะแยกจากระบบไฟฟ้าอื่นๆ	ไม่มี	ภาคผนวก ข-1 รูปที่ 6

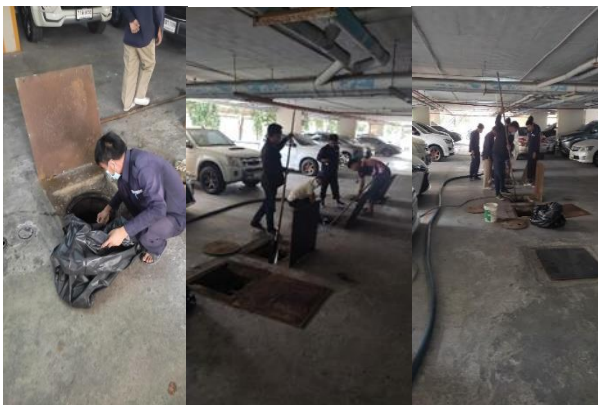
รูปที่ 7 รถสูบล้างอุปกรณ์หน่วยงานเอกชน
มาสูบล้างก่อนส่วนเกินไปกำจัด

4. ประสานให้รถสูบล้างสิ่งปฏิกูลของสำนักงานเขตพระโขนง มาสูบล้างก่อนส่วนเกินไปกำจัดอย่างสม่ำเสมอ	โครงการประสานให้รถสูบล้างสิ่งปฏิกูลหน่วยงานเอกชนมาสูบล้างก่อนส่วนเกินไปกำจัดอย่างสม่ำเสมอ	ไม่มี	ภาคผนวก ข-1 รูปที่ 7

4. ประสานให้รถสูบล้างสิ่งปฏิกูลของสำนักงานเขตพระโขนง มาสูบล้างตะกอนส่วนเกินไปกำจัดอย่างสม่ำเสมอ	โครงการประสานให้รถสูบล้างสิ่งปฏิกูลหน่วยงานเอกชนมาสูบล้างตะกอนส่วนเกินไปกำจัดอย่างสม่ำเสมอ	ไม่มี	ภาคผนวก ข-1 รูปที่ 7

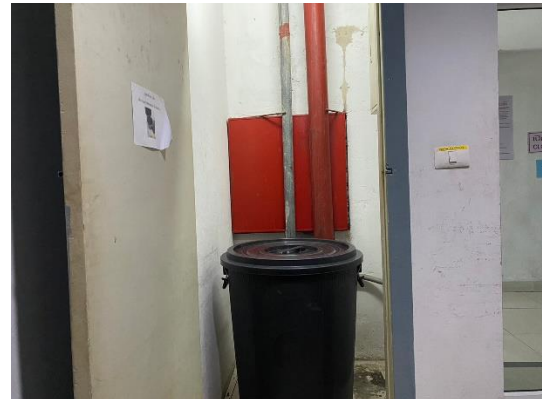
รูปที่ 11 ถังมูลฝอยในโครงการ

2. จัดเตรียมถังมูลฝอยแบบแยกประเภทเพื่อสะดวกต่อการคัดแยก	โครงการไม่ได้จัดเตรียมถังมูลฝอยแบบแยกประเภท	ไม่มี	ภาคผนวก ข-1 รูปที่ 11
	3. ห้องพักมูลฝอยรวมของโครงการต้องมีประตูปิดมิดชิด เพื่อป้องกันกลิ่นรบกวนผู้อยู่อาศัย และชุมชนบริเวณใกล้เคียง โดยเปิดประตูเฉพาะช่วงที่มีการเก็บขนมูลฝอยเท่านั้น	ห้องพักมูลฝอยรวมของโครงการมีประตูปิดมิดชิด เพื่อป้องกันกลิ่นรบกวนผู้อยู่อาศัย และชุมชนบริเวณใกล้เคียงโดยเปิดประตูเฉพาะช่วงที่มีการเก็บขนมูลฝอยเท่านั้น	ไม่มี	ภาคผนวก ข-1 รูปที่ 12, 13

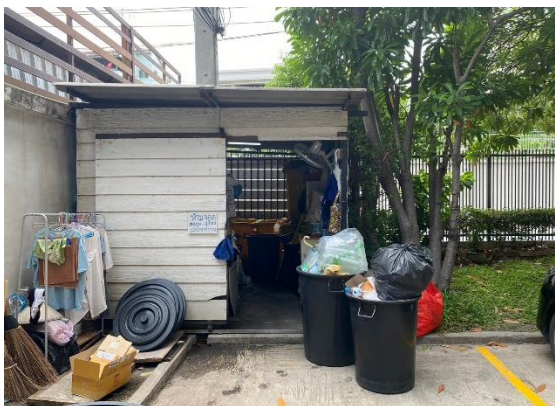
รูปที่ 12 ห้องพักมูลฝอยรวมของโครงการ

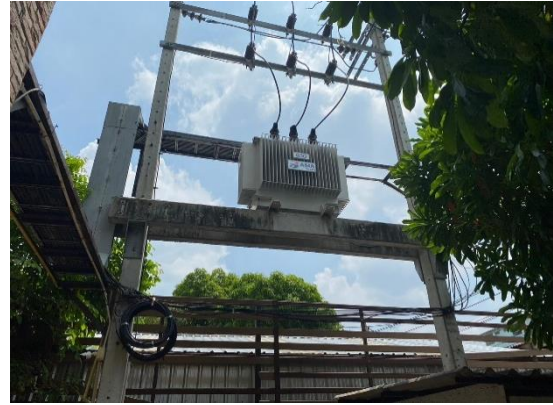
รูปที่ 15 หม้อแปลงไฟฟ้า

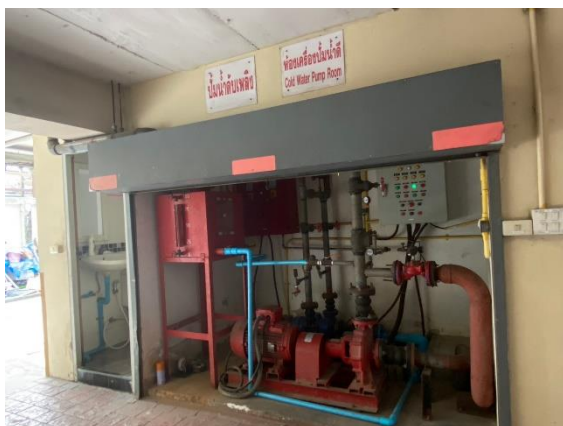
รูปที่ 24 ห้องปั้มน้ำดับเพลิง

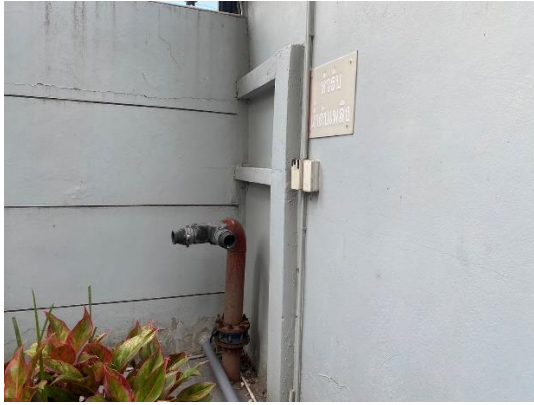
รูปที่ 26 หัวรับน้ำดับเพลิง (Siamese Connection)

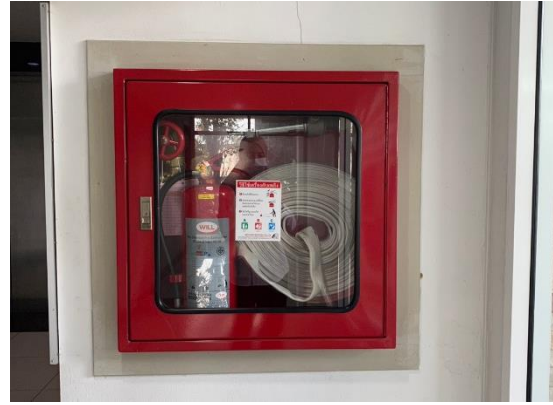
รูปที่ 27 ตู้เก็บสายฉีดน้ำดับเพลิงพร้อมอุปกรณ์
(Fire Hose Cabinet : FHC)

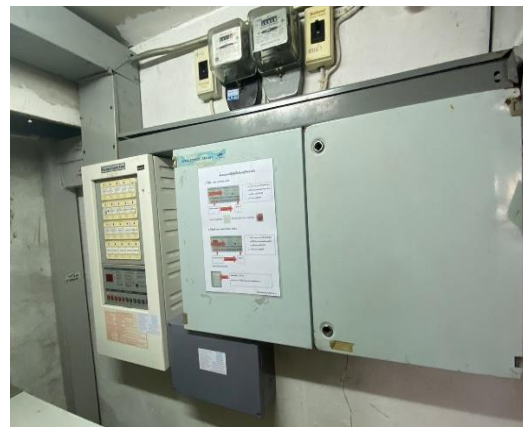
รูปที่ 31 แผงควบคุม
(Fire Alarm Control Panel : FCP)

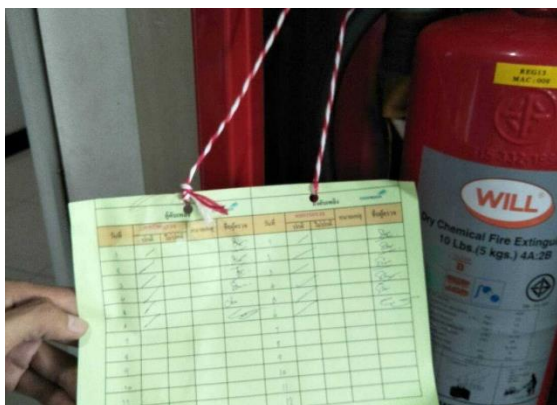
รูปที่ 35 การตรวจสอบระบบป้องกันและเตือนอัคคีภัย

1. ทรัพยากรสิ่งแวดล้อมทางกายภาพ (ต่อ)				
1.4 คุณภาพน้ำ (ต่อ)	<p>โดยโครงการจะกำจัดก๊าซด้วยการจุดไฟเผาทุกวันวันละ 1 ครั้ง ซึ่งในการเผาเจ้าหน้าที่ฝ่ายช่างของโครงการจะใช้ไฟแช็คจุดเพื่อให้เกิดการเผาไหม้ เพื่อลดปัญหาภาวะโลกร้อน ทั้งนี้ โครงการจะจัดให้มีระบบการควบคุมการเกิดก๊าซรั่ว โดยติดตั้งตู้ควบคุม (Control Box) ซึ่งใช้แนวทางการทำงานของระบบ Gas Detector และ Solenoid Valve (วาล์วขดลวด) โดย Gas Detector เป็นอุปกรณ์ในการตรวจสอบสัญญาณก๊าซรั่วทั้งหมด พร้อมกับตัดการทำงานโดยส่งสัญญาณเตือนไปที่ห้องควบคุม จึงคาดว่า การดำเนินการดังกล่าวจะไม่ส่งผลกระทบต่อผู้พักอาศัยข้างเคียง อย่างไรก็ตาม โครงการต้องกำหนดมาตรการป้องกันและแก้ไขผลกระทบ ดังนี้</p> <ul style="list-style-type: none"> - กำชับให้เจ้าหน้าที่ฝ่ายช่างทำการเผาก๊าซมีเทนอย่างระมัดระวังเป็นพิเศษ - ติดป้ายห้ามบุคคลภายนอกเข้าไปบริเวณถึงเก็บก๊าซมีเทน โดยให้เฉพาะเจ้าหน้าที่เข้าได้เท่านั้น - ห้ามนำวัสดุ หรือสารเคมีต่างๆ ที่ไวต่อการลุกไหม้ เข้าไปในบริเวณใกล้กับถังเก็บก๊าซมีเทน - ตรวจสอบถังดับเพลิงเคมีให้สามารถใช้ได้อยู่เสมอ หากพบว่าการเสียหายหรือใช้การไม่ได้ให้รีบดำเนินการแก้ไขทันที เพื่อเตรียมความพร้อมกรณีเกิดเหตุเพลิงไหม้ - ติดป้ายแนะนำการใช้อุปกรณ์แต่ละตัวไว้บริเวณที่อุปกรณ์ติดตั้งอยู่ เพื่อให้ผู้ที่อยู่ใกล้ที่เกิดเหตุสามารถใช้ได้ทันที - จัดให้มีเจ้าหน้าที่ฝ่ายช่างดูแลตรวจสอบระบบวาล์วเปิดปิดต่างๆ ของถังเก็บก๊าซมีเทนเป็นประจำทุกสัปดาห์ 	<ul style="list-style-type: none"> - ไม่มีการเผาก๊าซมีเทน - โครงการไม่มีถังเก็บก๊าซมีเทน - โครงการไม่มีถังเก็บก๊าซมีเทน - ข่างของโครงการได้ทำการตรวจสอบถังดับเพลิงเคมีเป็นประจำ - โครงการมีการติดป้ายแนะนำการใช้อุปกรณ์ดับเพลิง - โครงการไม่มีถังเก็บก๊าซมีเทน 	<ul style="list-style-type: none"> ไม่มี ไม่มี ไม่มี ไม่มี ไม่มี ไม่มี 	<ul style="list-style-type: none"> - - - ภาคผนวก ข-1 รูปที่ 35 ภาคผนวก ข-1 รูปที่ 36 -

3. คุณค่าการใช้ประโยชน์ของมนุษย์ (ต่อ)				
3.2 การบำบัดน้ำเสีย (ต่อ)	<p>ซึ่งใช้แนวทางการทำงานของระบบ Gas Detector และ Solenoid Valve (วาล์วขดลวด) โดย Gas Detector เป็นอุปกรณ์ในการตรวจสอบสัญญาณก๊าซรั่วทั้งหมด พร้อมกับการทำงานโดยส่งสัญญาณเตือนไปที่ห้องควบคุม จึงคาดว่า การดำเนินการดังกล่าวจะไม่ส่งผลกระทบต่อผู้พักอาศัยข้างเคียง อย่างไรก็ตาม โครงการต้องกำหนดมาตรการป้องกันและแก้ไขผลกระทบ ดังนี้</p> <ul style="list-style-type: none"> - กำชับให้เจ้าหน้าที่ฝ่ายช่างทำการเผาก๊าซมีเทนอย่างระมัดระวังเป็นพิเศษ - ติดป้ายห้ามบุคคลภายนอกเข้าไปบริเวณถังเก็บก๊าซมีเทน โดยให้เฉพาะเจ้าหน้าที่เข้าได้เท่านั้น - ห้ามนำวัสดุ หรือสารเคมีต่างๆ ที่ไวต่อการลุกไหม้ เข้าไปในบริเวณใกล้กับถังเก็บก๊าซมีเทน - ตรวจสอบถังดับเพลิงเคมีให้สามารถใช้ได้อยู่เสมอ หากพบว่ามีการเสียหายหรือใช้การไม่ได้ให้รีบดำเนินการแก้ไขทันที เพื่อเตรียมความพร้อมกรณีเกิดเหตุเพลิงไหม้ - ติดป้ายแนะนำการใช้อุปกรณ์แต่ละตัวไว้บริเวณที่อุปกรณ์ติดตั้งอยู่ เพื่อให้ผู้ที่อยู่ใกล้ที่เกิดเหตุสามารถใช้ได้ทันที - จัดให้มีเจ้าหน้าที่ฝ่ายช่างดูแลตรวจสอบระบบวาล์วเปิดปิดต่างๆ ของถังเก็บก๊าซมีเทนเป็นประจำทุกสัปดาห์ 	<p>โครงการไม่มีถังเก็บก๊าซมีเทน</p> <ul style="list-style-type: none"> - โครงการไม่มีถังเก็บก๊าซมีเทน - ไม่มีการเผาก๊าซมีเทน - โครงการไม่มีถังเก็บถังก๊าซมีเทน - ช่างของโครงการได้ทำการตรวจสอบถังดับเพลิงเคมีเป็นประจำ - โครงการมีการติดป้ายแนะนำการใช้อุปกรณ์ดับเพลิง - โครงการไม่มีถังเก็บถังก๊าซมีเทน 	ไม่มี	<p>-</p> <p>-</p> <p>-</p> <p>-</p> <p>ภาคผนวก ข-1 รูปที่ 35</p> <p>ภาคผนวก ข-1 รูปที่ 36</p> <p>-</p>

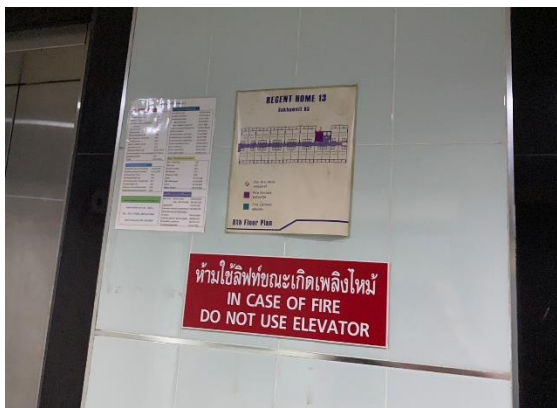
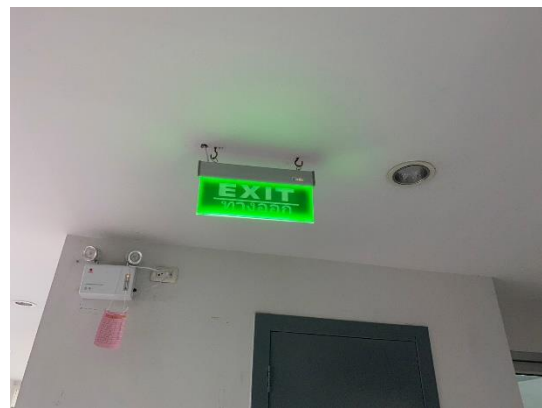
รูปที่ 37 แผนผังแสดงรายละเอียดตำแหน่งบันไดหนีไฟ อุปกรณ์ระงับอัคคีภัยทางเดิน
และเส้นทางการอพยพหนีไฟ

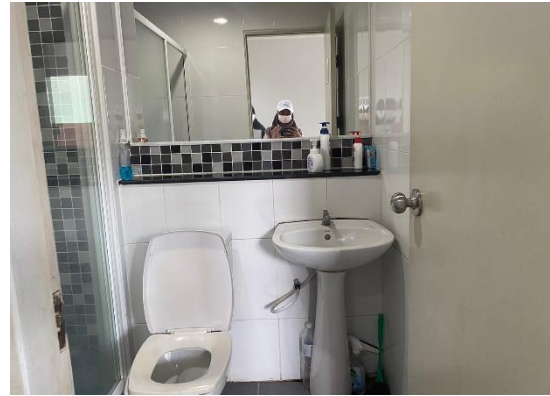
รูปที่ 47 สุขภัณฑ์ประหยัdnน้ำ

3. คุณค่าการใช้ประโยชน์ของมนุษย์				
3.1 การใช้น้ำ (ต่อ)	4. ในการออกแบบเลือกใช้สุขภัณฑ์ที่ประหยัดน้ำ หรืออุปกรณ์ที่มีประสิทธิภาพสูงทั้งก๊อกประหยัดน้ำ ชักโครก และหัวฉีดประหยัดน้ำ	โครงการเลือกใช้สุขภัณฑ์ที่ประหยัดน้ำ หรืออุปกรณ์ที่มีประสิทธิภาพสูงทั้งก๊อกประหยัดน้ำ ชักโครก และหัวฉีดประหยัดน้ำ	ไม่มี	ภาคผนวก ข-1 รูปที่ 47
