มาตรการป้องกันและแก้ไข ผลกระทบสิ่งแวดล้อมและ มาตรการติดตามตรวจสอบ คุณภาพสิ่งแวดล้อม

มาตรการป้องกันและแก้ไขผลกระทบสิ่งแวดล้อม และมาตรการติดตามตรวจสอบคุณภาพสิ่งแวดล้อม

บริษัท นางรองศิลาทอง จำกัด ได้มอบหมายให้บริษัท ไมน์ เอ็นจิเนียริง คอนซัลแตนท์ จำกัด ดำเนินการตรวจสอบผลการปฏิบัติตามมาตรการป้องกันและแก้ไขผลกระทบสิ่งแวดล้อม โครงการเหมืองแร่หินอุตสาหกรรมชนิดหินบะซอลต์เพื่ออุตสาหกรรมก่อสร้าง ประทานบัตรที่ 31953/16391 ของบริษัท นางรองศิลาทอง จำกัด ตั้งอยู่ที่ ตำบลถาวร อำเภอเฉลิมพระเกียรติ จังหวัดบุรีรัมย์ ตามหนังสือที่ ทส 1010.2/11820 ลงวันที่ 11 กันยายน 2561 รายละเอียดดังตารางที่ 2-1 ถึงตารางที่ 2-3

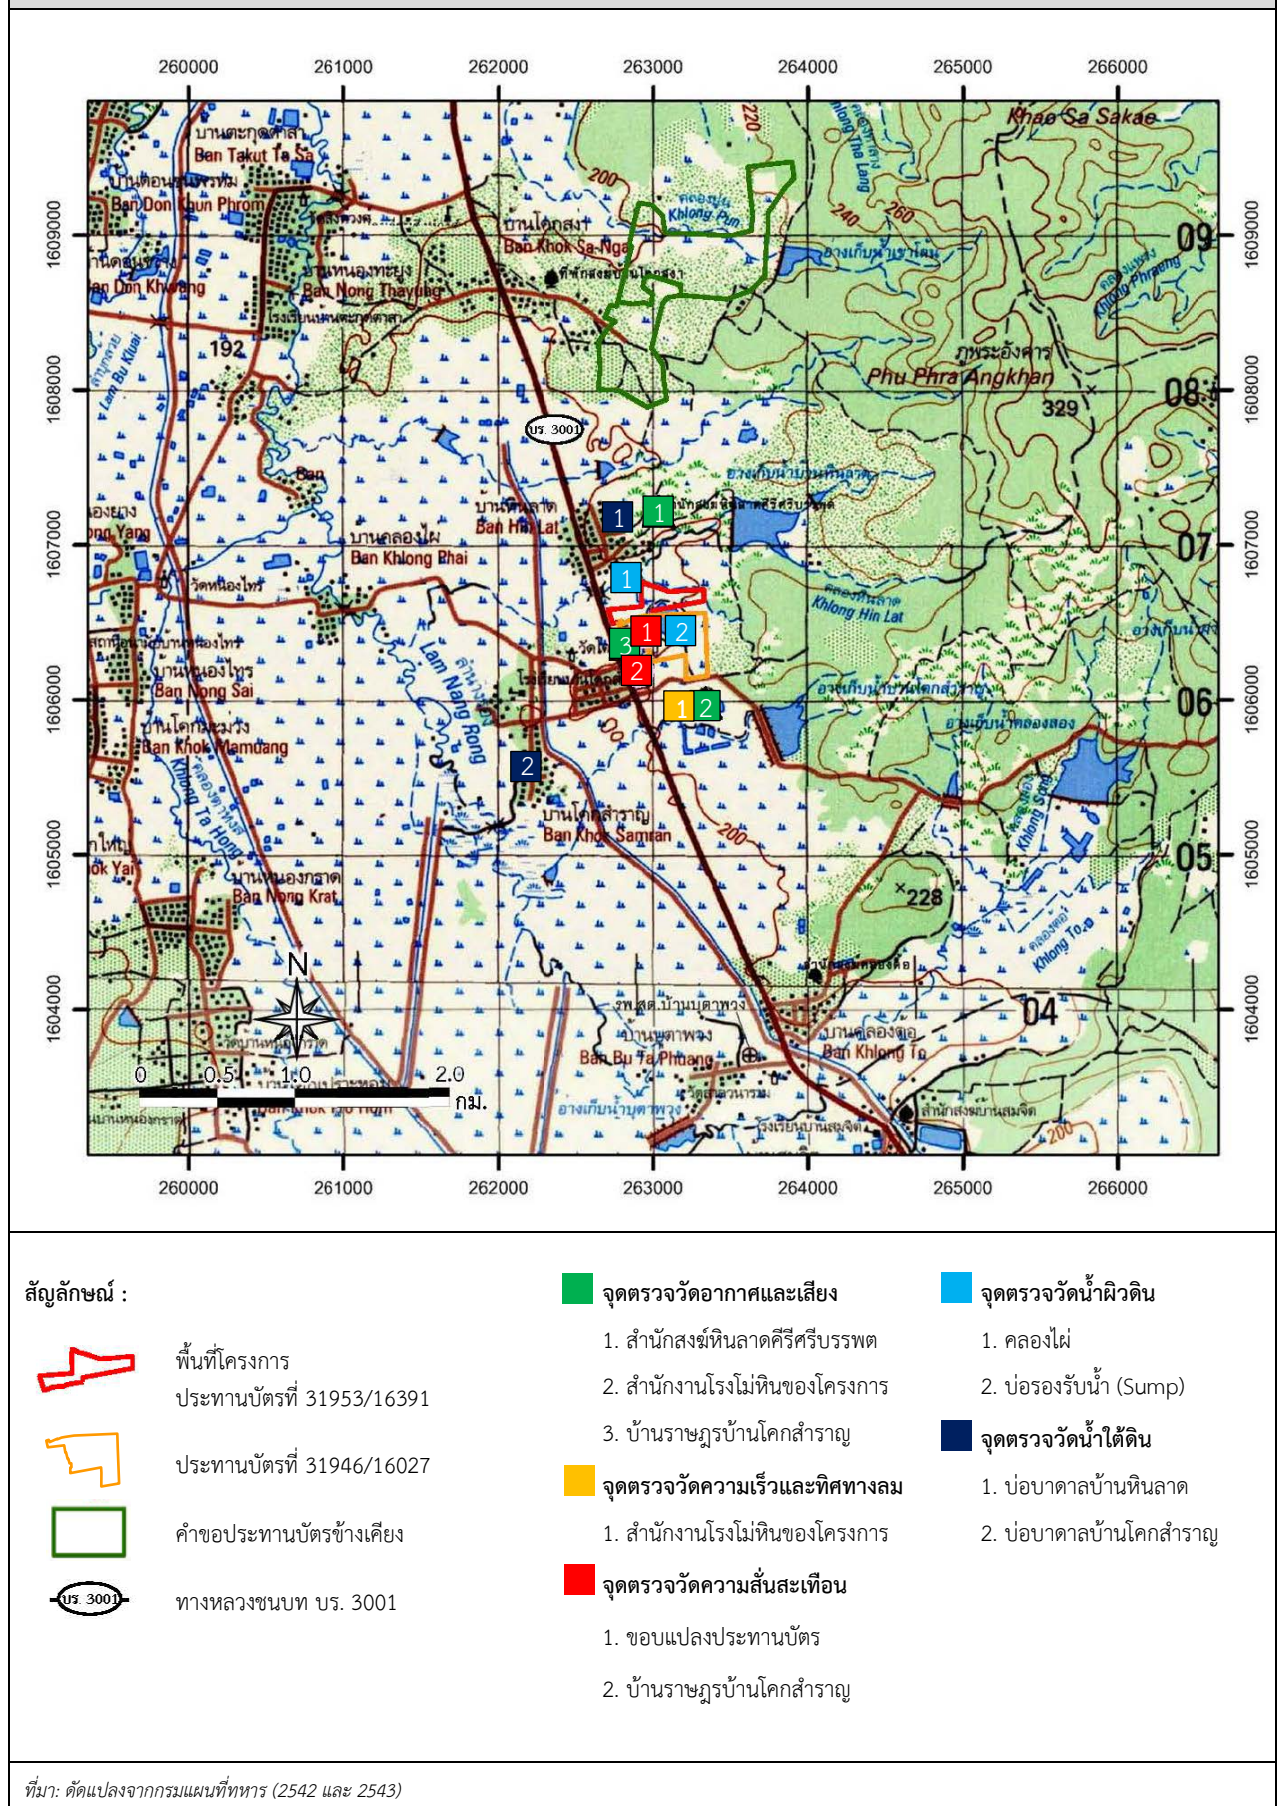
รูปที่ 2-1 แสดงตำแหน่งตรวจวัดคุณภาพสิ่งแวดล้อม

ตำแหน่งสถานีตรวจวัดคุณภาพอากาศแสดงดังรูปที่ 2-1 โดยมีรายละเอียดดังนี้

- สำนักสงฆ์หินลาดศิรศรีบรรพต พิกัด : UTM 48P 0262530 E, 1607165 N.
- สำนักงานโรงโม่หินของโครงการ พิกัด : UTM 48P 0263307 E, 1606057 N.
- บ้านราษฎรบ้านโคกสำราญ พิกัด : UTM 48P 0262814 E, 1606154 N.

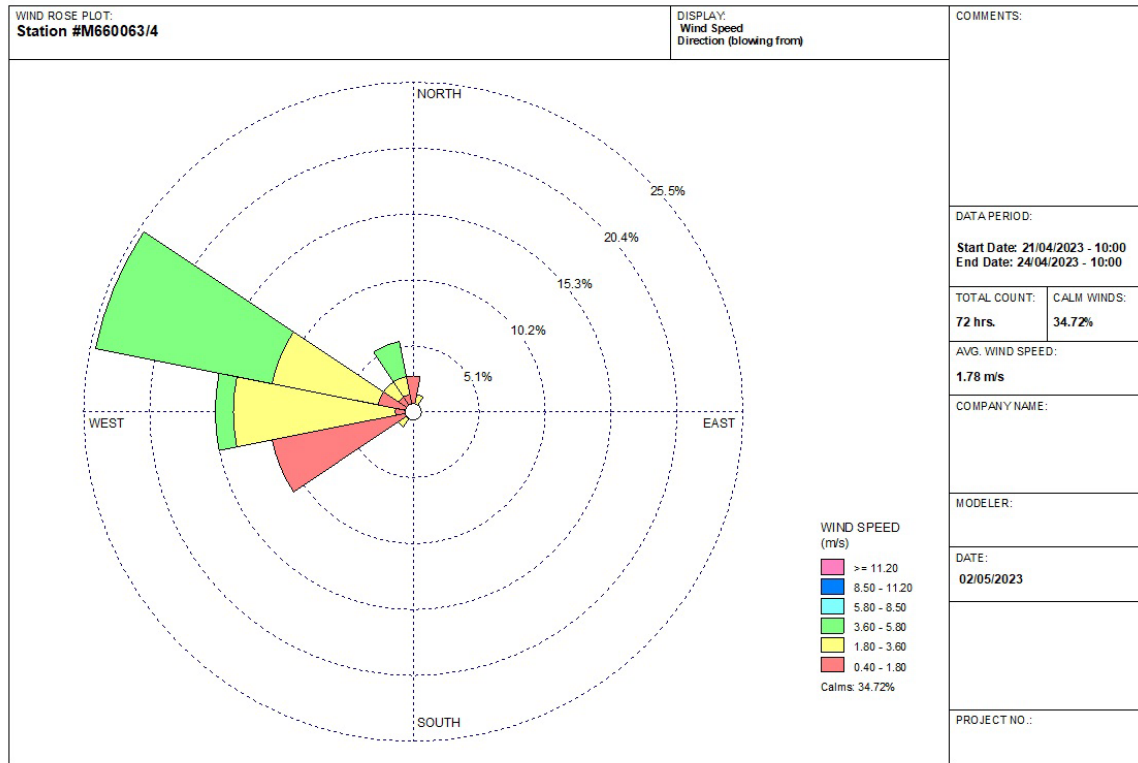
รูปที่ 2-2 ผังแสดงความเร็วและทิศทางลม

ข้อสรุป ทิศทางลมส่วนใหญ่พัดมาจากทิศ : ทิศตะวันตกเฉียงเหนือค่อนไปทางทิศตะวันตก
ความเร็วลมส่วนใหญ่ มีค่าต่ำกว่า 0.4 m/s

สำนักงานโรงโม่หินของโครงการ

การตรวจวัดความเร็วและทิศทางลม โครงการเหมืองแร่หินอุตสาหกรรมชนิดหินบะซอลต์ เพื่ออุตสาหกรรมก่อสร้าง ประทานบัตรที่ 31953/16391 ของบริษัท นางรองศิลาทอง จำกัด จำนวน 1 สถานี ได้แก่ สำนักงานโรงโม่หินของโครงการ ระหว่างวันที่ 21-24 เมษายน 2566 พบว่า ลมที่พัดส่วนใหญ่พัดมาจากทางด้านทิศตะวันตกเฉียงเหนือค่อนข้างไปทางทิศตะวันตก พัดผ่านด้วยความเร็วต่ำกว่า 0.4 เมตร/วินาที ซึ่งลมดังกล่าวจัดเป็นลมสงบ (Calm) ตามการแบ่งขนาดลมของโบฟอร์ต (The Beau fort Scale of Wind-ภูมิศาสตร์ กายภาพ, ทวี ทองสว่าง และคณะ, 2536) สรุปได้ดังตารางที่ 2-5 และรูปที่ 2-2 และเนื่องจากลมส่วนใหญ่พัดมาจากทางด้านทิศตะวันตกเฉียงเหนือค่อนข้างไปทางทิศตะวันตก จุดที่จะได้รับผลกระทบจากโครงการมากที่สุดคือ สำนักงานโรงโม่หินของโครงการ แต่จากการตรวจวัดคุณภาพอากาศ พบว่า สำนักงานโรงโม่หินของโครงการมีค่าปริมาณฝุ่นละอองแขวนลอยรวม (TSP) อยู่ระหว่าง 0.056-0.062 มิลลิกรัมต่อลูกบาศก์เมตร และปริมาณฝุ่นละอองขนาดเล็กกว่า 10 ไมครอน (PM-10) อยู่ระหว่าง 0.027-0.031 มิลลิกรัมต่อลูกบาศก์เมตร ซึ่งมีค่าอยู่ในเกณฑ์มาตรฐาน ดังนั้น ในช่วงที่มีการตรวจวัดคุณภาพสิ่งแวดล้อมจึงไม่มีพื้นที่ที่ได้รับผลกระทบจากกิจกรรมการทำเหมือง อย่างไรก็ตามทางโครงการได้มีมาตรการป้องกันการฟุ้งกระจายของฝุ่นละอองอย่างต่อเนื่องโดยการสร้างอาคารปิดคลุมโรงโม่หิน ติดตั้งระบบสปาร์กน้ำตามแหล่งกำเนิดฝุ่นละออง และฉีดพรมน้ำตามเส้นทางขนส่งแร่เป็นประจำ แสดงหนังสือรับรองผลการตรวจวัดทางห้องปฏิบัติการดังเอกสารแนบ 13 เอกสารสอบเทียบเครื่องมือดังเอกสารแนบ 14 และเอกสารอนุญาตขึ้นทะเบียนห้องปฏิบัติการวิเคราะห์ดังเอกสารแนบ 15
