ผลการปฏิบัติตามมาตรการป้องกัน
และแก้ไขผลกระทบสิ่งแวดล้อม

โครงการเหมืองแร่หินปูนเพื่ออุตสาหกรรมปูนซีเมนต์ ตามคำขอประทานบัตรที่ 1/2548 ร่วมแผนผังเดียวกันกับคำขอประทานบัตรที่ 2/2548 ถึง 19/2548 รวมทั้งสิ้น 19 แปลง คิดเป็นพื้นที่โดยรวมทั้งสิ้น 4,972-0-27 ไร่ ตั้งอยู่ที่ ตำบลที่วัง ชะมาย และถ้ำใหญ่ อำเภอทุ่งสง จังหวัดนครศรีธรรมราช ของบริษัทปูนซีเมนต์ไทย (ทุ่งสง) จำกัด ซึ่งในปัจจุบันคำขอประทานบัตรทั้ง 19 แปลง ดังกล่าวได้รับอนุญาตเรียบร้อยแล้ว ทั้งนี้ โครงการได้ดำเนินการสรุปผลการปฏิบัติตามมาตรการป้องกันและแก้ไขผลกระทบสิ่งแวดล้อมที่เสนอไว้ในรายงานการวิเคราะห์ผลกระทบสิ่งแวดล้อมที่ได้รับความเห็นชอบจากสำนักงานนโยบายและแผนทรัพยากรธรรมชาติและสิ่งแวดล้อม ตลอดจนมาตรการที่ได้มีการเปลี่ยนแปลงในปัจจุบันของโครงการ ระหว่างเดือนมกราคม-มิถุนายน 2566 ซึ่งครอบคลุมปัจจัยทางสิ่งแวดล้อมที่สำคัญ 12 ประการ ได้แก่

รายงานผลการปฏิบัติตามมาตรการป้องกันและแก้ไขผลกระทบสิ่งแวดล้อมและมาตรการติดตามตรวจสอบผลกระทบสิ่งแวดล้อม
โครงการทำเหมืองแร่หินปูน เพื่ออุตสาหกรรมปูนซีเมนต์ ของบริษัทปูนซีเมนต์ไทย (ทุ่งสง) จำกัด
ระหว่างเดือนมกราคม-มิถุนายน 2566

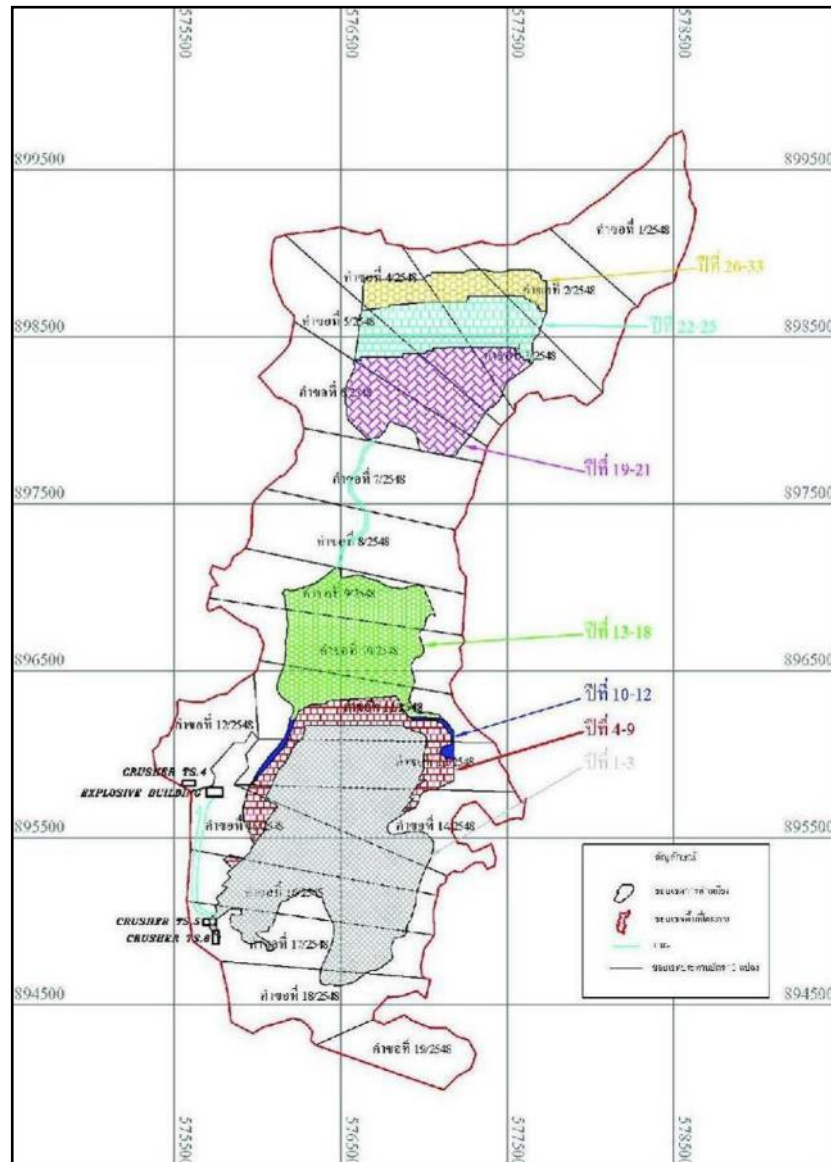
2. การทำเหมืองในแต่ละช่วงต้องเหลือขอบโดยรอบพื้นที่หน้าเหมืองให้สูงกว่าพื้นที่หน้าเหมืองด้านในประมาณ 2 เมตร	- โครงการได้ดำเนินการทำเหมืองโดยการเปิดหน้าเหมืองแบบ Semi Open Cut ตามเอกสารการออกแบบการทำเหมือง ซึ่งกำหนดให้การทำเหมืองของแต่ละช่วงให้เหลือขอบโดยรอบพื้นที่หน้าเหมืองสูงกว่าพื้นที่หน้าเหมืองด้านใน 2 เมตร เพื่อป้องกันผลกระทบเรื่องเสียงดัง ฝุ่น และหินปลิวจากการระเบิดต่อชุมชนใกล้เคียง	-	- ภาพที่ 2.4 การเปิดหน้าเหมืองแบบ Semi Open Cut

3. ในการเปิดหน้าเหมืองนั้น บริเวณขอบบ่อเหมืองสามารถเปิดหน้าเหมืองได้ถึงระดับความสูงที่ 200 เมตร เหนือระดับน้ำทะเลปานกลางเท่านั้น บริเวณที่ต่ำกว่าระดับ 200 เมตร เหนือระดับน้ำทะเลปานกลางจะต้องรักษาสภาพป่าให้มีสภาพเช่นเดิม และให้เริ่มเปิดหน้าเหมืองเป็น Open Pit โดยใช้ขอบจากระดับ 200 เมตรน้ำทะเลปานกลาง	- โครงการได้เริ่มเปิดหน้าเหมืองเป็น Open Pit (Semi Open Cut) โดยเปิดขอบบ่อเหมืองถึงระดับความสูงที่ 200 เมตร เหนือระดับน้ำทะเลปานกลางเท่านั้น ซึ่งบริเวณที่ต่ำกว่าระดับ 200 เมตร เหนือระดับน้ำทะเลปานกลาง จะรักษาสภาพป่าไม่ให้มีสภาพเช่นเดิม	-	- ภาพที่ 2.4 การเปิดหน้าเหมืองแบบ Semi Open Cut

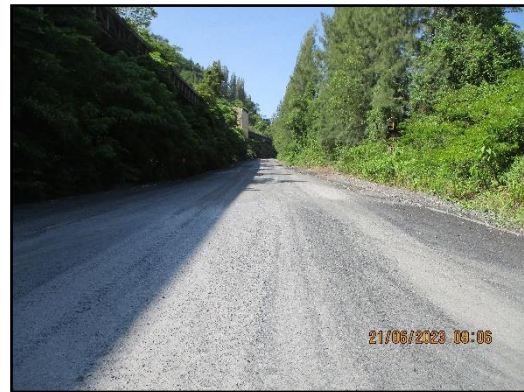
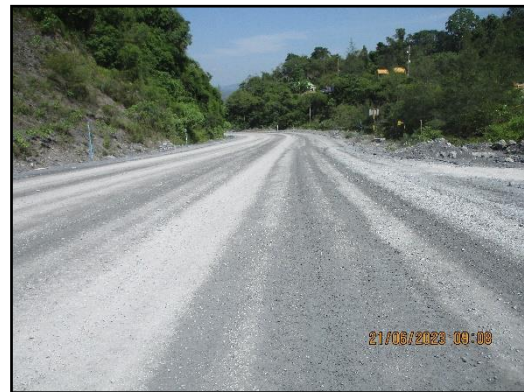
4. กำหนดตำแหน่งและขอบเขตของพื้นที่ที่จะทำเหมืองในแต่ละช่วงให้ชัดเจนและเป็นไปตามแผนผังเหมือง เพื่อให้เกิดประโยชน์จากหินปูนมากที่สุด	- โครงการได้มีการกำหนดตำแหน่งและขอบเขตของพื้นที่ที่จะทำเหมืองในแต่ละช่วงไว้อย่างชัดเจนโดยขอบเขตพื้นที่การทำเหมืองที่กำหนดขึ้นจะทำภายในพื้นที่ประทานบัตรที่ได้รับอนุญาตเท่านั้น โดยทำการผลิตหินปูนอยู่ที่แปลงคำขอประทานบัตรที่ 14268/15897, 14270/15899, 14271/15900, 33087/15901, 33088/15902 และ 33089/15903	-	- ภาพที่ 2.5 ตำแหน่งและขอบเขตพื้นที่ที่จะทำเหมืองในแต่ละช่วง

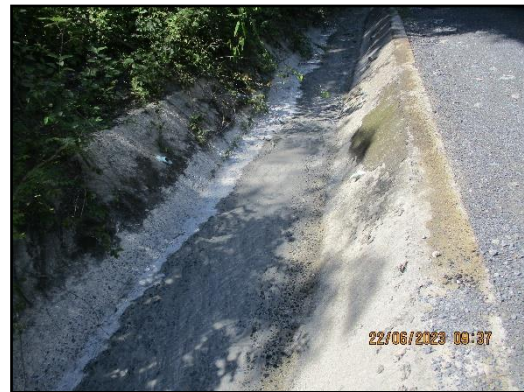
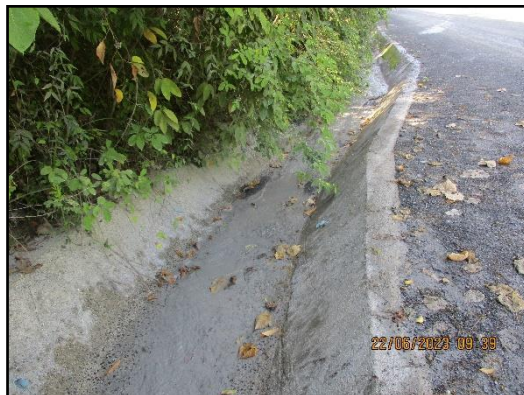
ภาพที่ 2.12 การเว้นพื้นที่ไม่ทำเหมืองเข้าใกล้ทางน้ำสาธารณะ

<p>2. จัดทำแนวเขตกันพื้นที่ไม่ทำเหมืองเข้าใกล้ทางน้ำสาธารณะในระยะ 50 เมตร ทางด้านทิศตะวันออกเฉียงใต้ของพื้นที่คำขอประทานบัตรที่ 19/2548</p>	<p>- โครงการไม่มีการทำเหมืองเข้าใกล้ทางน้ำสาธารณะทางด้านทิศตะวันออกเฉียงใต้ของพื้นที่ประทานบัตรที่ 14276/15905 (คำขอประทานบัตรที่ 19/2548) ในระยะ 750 เมตร</p>	-	<p>- ภาพที่ 2.12 การเว้นพื้นที่ไม่ทำเหมืองเข้าใกล้ทางน้ำสาธารณะ</p>
<p>3. ในการสร้างถนนไปยังหน้าเหมืองแนวถนนต้องสร้างให้เบี่ยงเบนแนวของต้นไม้ใหญ่ ความกว้างจะต้องไม่เกิน 30 เมตร หรือน้อยกว่าตามความจำเป็นและจะต้องมีแนวของร่องระบายน้ำ เพื่อให้มีการระบายน้ำไปรวมในหุบเขาหรือร่องระบายน้ำเดิม</p>	<p>- โครงการได้ทำการสร้างถนนไปยังหน้าเหมือง โดยแนวถนนได้สร้างให้เบี่ยงเบนแนวของต้นไม้ใหญ่ ความกว้าง 30 เมตร และมีแนวร่องระบายน้ำ เพื่อให้มีการระบายน้ำไปรวมในหุบเขา</p>	-	<p>- ภาพที่ 2.13 สภาพถนนและร่องระบายน้ำบริเวณถนนขึ้นเหมือง</p>
<p>4. เริ่มผลิตแร่ไปตามแผนผังที่ได้กำหนดไว้ในการผลิตแร่ในแต่ละบริเวณให้แล้วเสร็จ ตามแผนการทำเหมืองในแต่ละช่วง บริเวณที่ยังเปิดหน้าเหมืองไปไม่ถึงให้คงสภาพเดิมไว้ให้มากที่สุด</p>	<p>- โครงการได้ทำการออกแบบแผนการทำเหมืองให้ใช้พื้นที่ทำเหมืองเท่าที่จำเป็นในแต่ละช่วงการผลิต โดยพยายามเปิดพื้นที่ให้น้อยที่สุด และลดระดับหน้าเหมืองจนใกล้เคียงระยะสุดท้ายของการทำเหมืองก่อนที่จะพัฒนาหน้าเหมืองในพื้นที่ใหม่ต่อไป โดยบริเวณที่ยังเปิดหน้าเหมืองไปไม่ถึงให้คงสภาพเดิมไว้ให้มากที่สุด</p>	-	<p>- ภาพที่ 2.5 ตำแหน่งและขอบเขตพื้นที่ที่จะทำเหมืองในแต่ละช่วง</p> <p>- ภาพที่ 2.14 สภาพป่าที่ยังไม่ได้มีการเปิดหน้าเหมืองไปถึง</p>

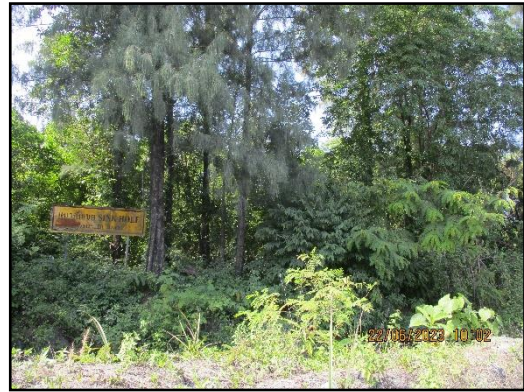
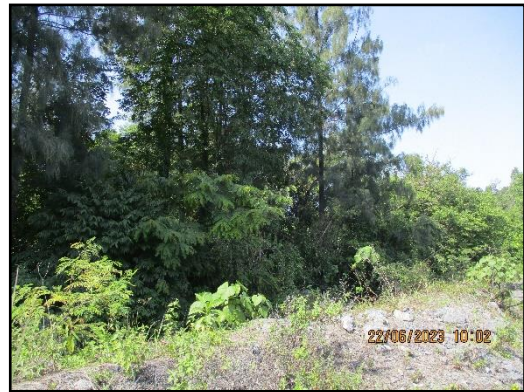
<p>6. การระบายน้ำไหลบ่าหน้าเหมืองจะต้องไม่ระบายน้ำลงสู่ Sink Hole โดยตรงอย่างเด็ดขาด จะต้องพักน้ำไว้ในบ่อพักน้ำให้ตกตะกอนก่อน</p>	<p>- โครงการได้มีการออกแบบหน้าเหมืองให้มีการไหลของทางน้ำลงสู่บ่อตกตะกอนของโครงการ ที่อยู่ในบริเวณเชิงเขาทางด้านทิศใต้ของพื้นที่โครงการเพื่อป้องกันการไหลบ่าผ่านหน้าเหมืองลงสู่ Sink Hole โดยตรง</p>	-	<p>- ภาพที่ 2.9 การออกแบบหน้าเหมืองให้มีการไหลของทางน้ำลงสู่บ่อตกตะกอนของโครงการ</p> <p>- ภาพที่ 2.10 บ่อตกตะกอนของโครงการ</p> <p>- ภาพที่ 2.11 การเว้นพื้นที่การทำเหมืองโดยรอบ Sink Hole เพื่อป้องกันการระบายน้ำลงสู่ Sink Hole</p>
<p>7. ต้องไม่เข้าไปดำเนินกิจกรรมใดๆ ในบริเวณขอบภูเขาที่เว้นไว้ ไม่ดำเนินการทำเหมืองตั้งแต่ดินเขาขึ้นมาประมาณ 200 เมตร โดยรอบพื้นที่โครงการเพื่อให้สภาพธรรมชาติเดิมช่วยเป็นแนว Buffer Zone ได้อีกทางหนึ่ง ยกเว้นบริเวณที่มีการตัดเส้นทางลำเลียงขนส่งพื้นที่หน้าเหมืองด้านบน</p>	<p>- โครงการได้ทำการออกแบบแผนการทำเหมืองให้ใช้พื้นที่ทำเหมืองเท่าที่จำเป็นในแต่ละช่วงการผลิตโดยพยายามเปิดพื้นที่ให้น้อยที่สุด โดยบริเวณที่ยังเปิดหน้าเหมืองไปไม่ถึงให้คงสภาพเดิมไว้ให้มากที่สุดเพื่อให้สภาพธรรมชาติเดิมช่วยเป็นแนว Buffer Zone อีกทางหนึ่ง</p>	-	- ภาพที่ 2.16 แนว Buffer Zone

- สภาพสังคม เศรษฐกิจ ความคิดเห็น 1. ดำเนินงานตามมาตรการลดผลกระทบในเรื่องเสียง ความ สั่นสะเทือนการปลิวกระเด็นของเศษหินและฝุ่น ละออง อย่างเคร่งครัด	- ทางโครงการได้มีแนว Buffer Zone และมีการควบคุมแรงสั่นสะเทือน หิน ปลิว และเสียงดังจากการระเบิดหิน เพื่อลดผลกระทบ ในเรื่องเสียง ความ สั่นสะเทือน การปลิวกระเด็นของเศษหิน และฝุ่นละออง อย่างเคร่งครัด	-	เอกสารแนบที่ 2.8 การควบคุม แรงสั่นสะเทือน หินปลิว และ เสียงดังจากการระเบิดหิน - ภาพที่ 2.16 แนว Buffer Zone

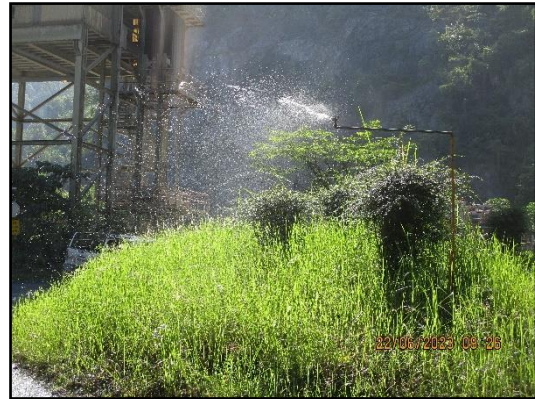
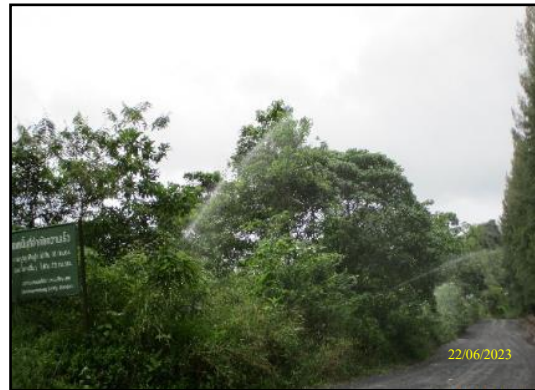
ภาพที่ 2.24 ระบบ Spray น้ำอัดโน้ตในกระบวนการบดย่อยหิน

มาตรการป้องกันและแก้ไขผลกระทบสิ่งแวดล้อม	รายละเอียดการปฏิบัติจริงตามมาตรการฯ	ปัญหา อุปสรรค ที่ไม่สามารถปฏิบัติตาม มาตรการ และแนวทางแก้ไข	ภาพถ่าย/เอกสารประกอบผล การปฏิบัติตามมาตรการฯ
<p>- คุณภาพอากาศ (ต่อ)</p> <p>(1) มาตรการลดฝุ่นละอองบริเวณพื้นที่หน้าเหมือง</p> <p>1.3 ควรมีการพรมหรือฉีดสเปรย์น้ำบนกองหินที่ได้จากการระเบิด ทุกครั้งก่อนการย่อยให้มีขนาดเล็กลงหรือก่อนการตักใส่ รถบรรทุกทุกครั้ง เว้นแต่หินมีความชื้นเพียงพอ</p>	<p>- โครงการได้จัดทำ โครงการ Blasting No Dust โดยได้มีการออกแบบและจัดทำอุปกรณ์ฉีดน้ำดักฝุ่นขณะทำการระเบิด ซึ่งมีการใช้หัวฉีด Twin Komet ระยะฉีดได้ไกลสุด 80 เมตร ต้นกำลังเป็นรถดับเพลิงสนับสนุนด้วยรถน้ำขนาด ความจุประมาณ 27,000 ลิตร และได้ดำเนินการใช้งานได้ 8 หัว ซึ่งสามารถควบคุมปริมาณฝุ่นขณะทำการระเบิดได้มากกว่า 50% รวมทั้งจัดให้มีระบบ Spray น้ำอัตโนมัติในกระบวนการบดย่อยหิน</p>	-	<p>- ภาพที่ 2.23 การฉีดน้ำดักฝุ่นขณะทำการระเบิด ด้วยหัวฉีด Twin Komet</p> <p>- ภาพที่ 2.24 ระบบ Spray น้ำอัตโนมัติในกระบวนการบดย่อยหิน</p>

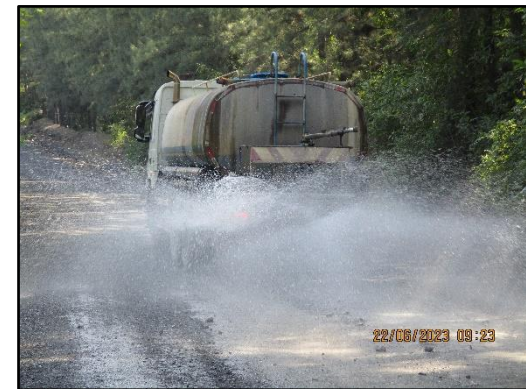
ภาพที่ 2.25 การติดตั้งระบบ Spray น้ำริมถนนบนเหมืองหินปูน

มาตรการป้องกันและแก้ไขผลกระทบสิ่งแวดล้อม	รายละเอียดการปฏิบัติจริงตามมาตรการฯ	ปัญหา อุปสรรค ที่ไม่สามารถปฏิบัติตาม มาตรการ และแนวทางแก้ไข	ภาพถ่าย/เอกสารประกอบผล การปฏิบัติตามมาตรการฯ
<p>- คุณภาพอากาศ (ต่อ)</p> <p>(2) มาตรการลดฝุ่นละอองบริเวณเส้นทางขนส่งแร่</p> <p>2.1 เส้นทางลำเลียงหินภายในพื้นที่โครงการเหมืองแร่หินปูน ควรมีการกำหนดเส้นทางที่รถวิ่งให้แน่นอน เพื่อเป็นการจำกัดบริเวณที่จะทำให้เกิดการฟุ้งกระจายของฝุ่นละออง</p>	<p>- โครงการได้กำหนดเส้นทางที่ชัดเจนในการลำเลียงหินภายในพื้นที่โครงการเหมืองแร่หินปูนไปยังเครื่องบดย่อยโดยใช้เส้นทางลำเลียงที่ตัดขึ้นภายในพื้นที่โครงการ ซึ่งมีสภาพเป็นถนนหินบดอัด มีความกว้างประมาณ 30 เมตร พร้อมทั้งมีการฉีดพรมน้ำบนถนนที่ใช้ขนส่งแร่หินปูนตลอดช่วงการทำงาน ตลอดจนมีการปรับปรุงและติดตั้งระบบ Spray น้ำริมถนนบนเหมืองหินปูน เพื่อลดการกระเซ็นของฝุ่นละอองและการฟุ้งกระจายของฝุ่นละอองขณะขนส่งแร่</p>	-	<p>- ภาพที่ 2.6 เส้นทางลำเลียงแร่ภายในพื้นที่โครงการ</p> <p>- ภาพที่ 2.25 การติดตั้งระบบ Spray น้ำริมถนนบนเหมืองหินปูน</p>
