รายงานผลการปฏิบัติตามมาตรการป้องกันและแก้ไขผลกระทบสิ่งแวดล้อม
และมาตรการติดตามตรวจสอบผลกระทบสิ่งแวดล้อม
(ระยะดำเนินการ)
ระหว่างเดือน มกราคม ถึง มิถุนายน พ.ศ. 2566

โครงการ Krungsri Ploenchit Tower
เจ้าของโครงการ ธนาคารกรุงศรีอยุธยา จำกัด (มหาชน)
เลขที่ 550 ถนนเพลินจิต แขวงลุมพินี เขตปทุมวัน
กรุงเทพมหานคร 10330 โทรศัพท์ 02-208-2170

**รายงานผลการปฏิบัติตามมาตรการป้องกันและแก้ไขผลกระทบสิ่งแวดล้อม
และมาตรการติดตามตรวจสอบผลกระทบสิ่งแวดล้อม
โครงการ Krungsri Ploenchit Tower**

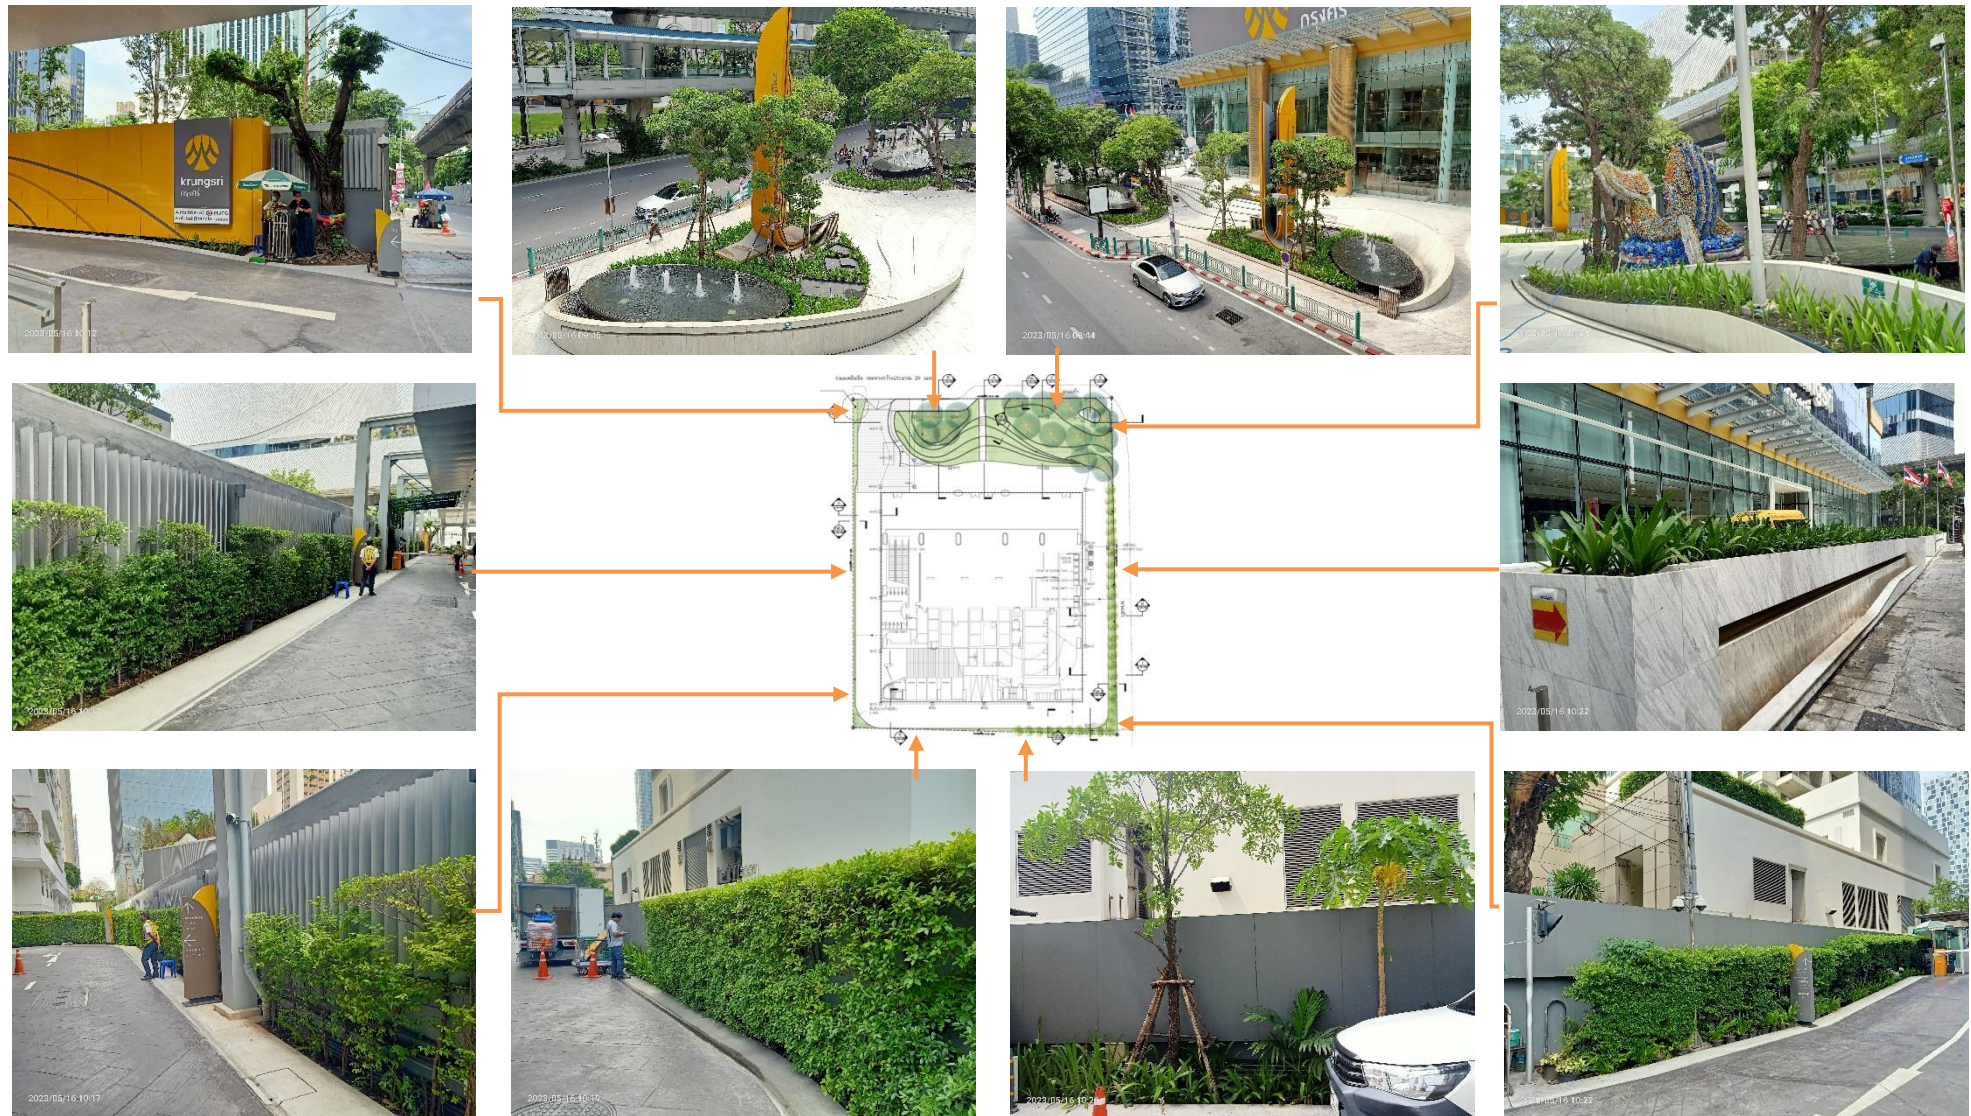
ภาพที่ 1.3.3-2 พื้นที่สีเขียวบริเวณชั้น 1 ในปัจจุบัน (16/05/66)

โครงการจัดให้มีพื้นที่สีเขียว บริเวณชั้น 1 และจัดทำเพิ่ม ชั้น 35 LMR สำหรับที่จอดรถตั้งแต่ชั้นที่ 3 – ชั้นที่ 10 ที่ต้องปลูกต้นกระดุมทองเลื้อย ได้ทำการปลูกไว้แล้วแต่ตาย ปัจจุบันโครงการได้ทำการปลูกต้นพลูด่างเป็นกานทดแทน

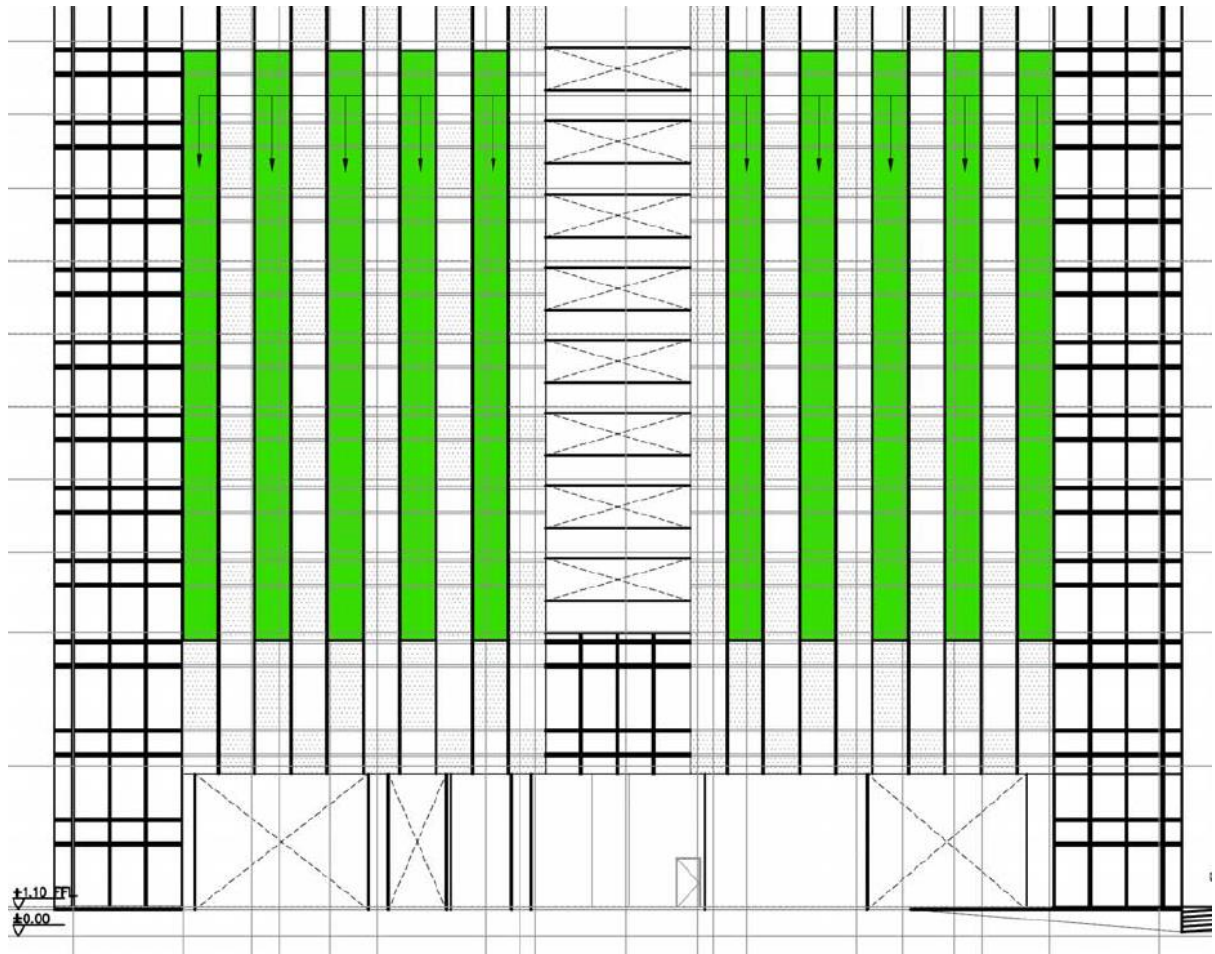
ภาพที่ 1.3.3-3 พื้นที่สีเขียวบริเวณอาคารจอดรถชั้นที่ 3 – ชั้นที่ 10 ตามที่ระบุไว้ในรายงาน

พื้นที่ที่ปลูกต้นกระดุมทองเลื้อย

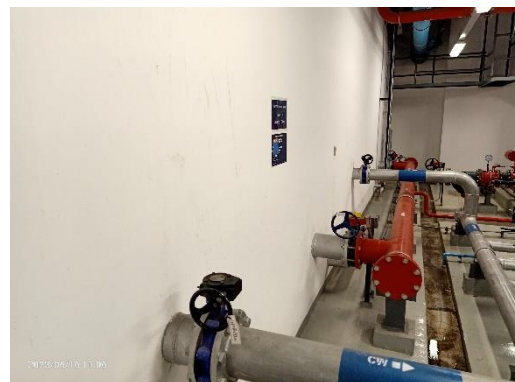
ถังเก็บน้ำชั้นใต้ดิน จำนวน 2 ถัง

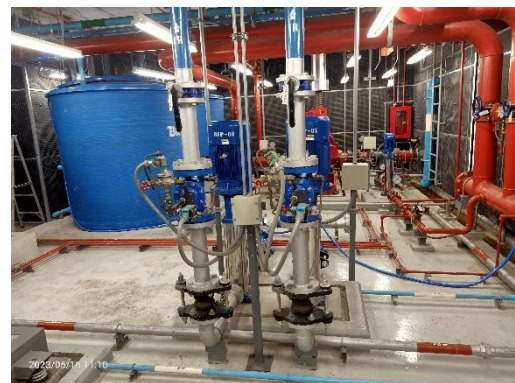
ภาพที่ 1.3.4-1 ระบบน้ำใช้ภายในโครงการที่ดำเนินการในปัจจุบัน

ถังเก็บน้ำดับเพลิง ชั้น 11M จำนวน 2 ถัง

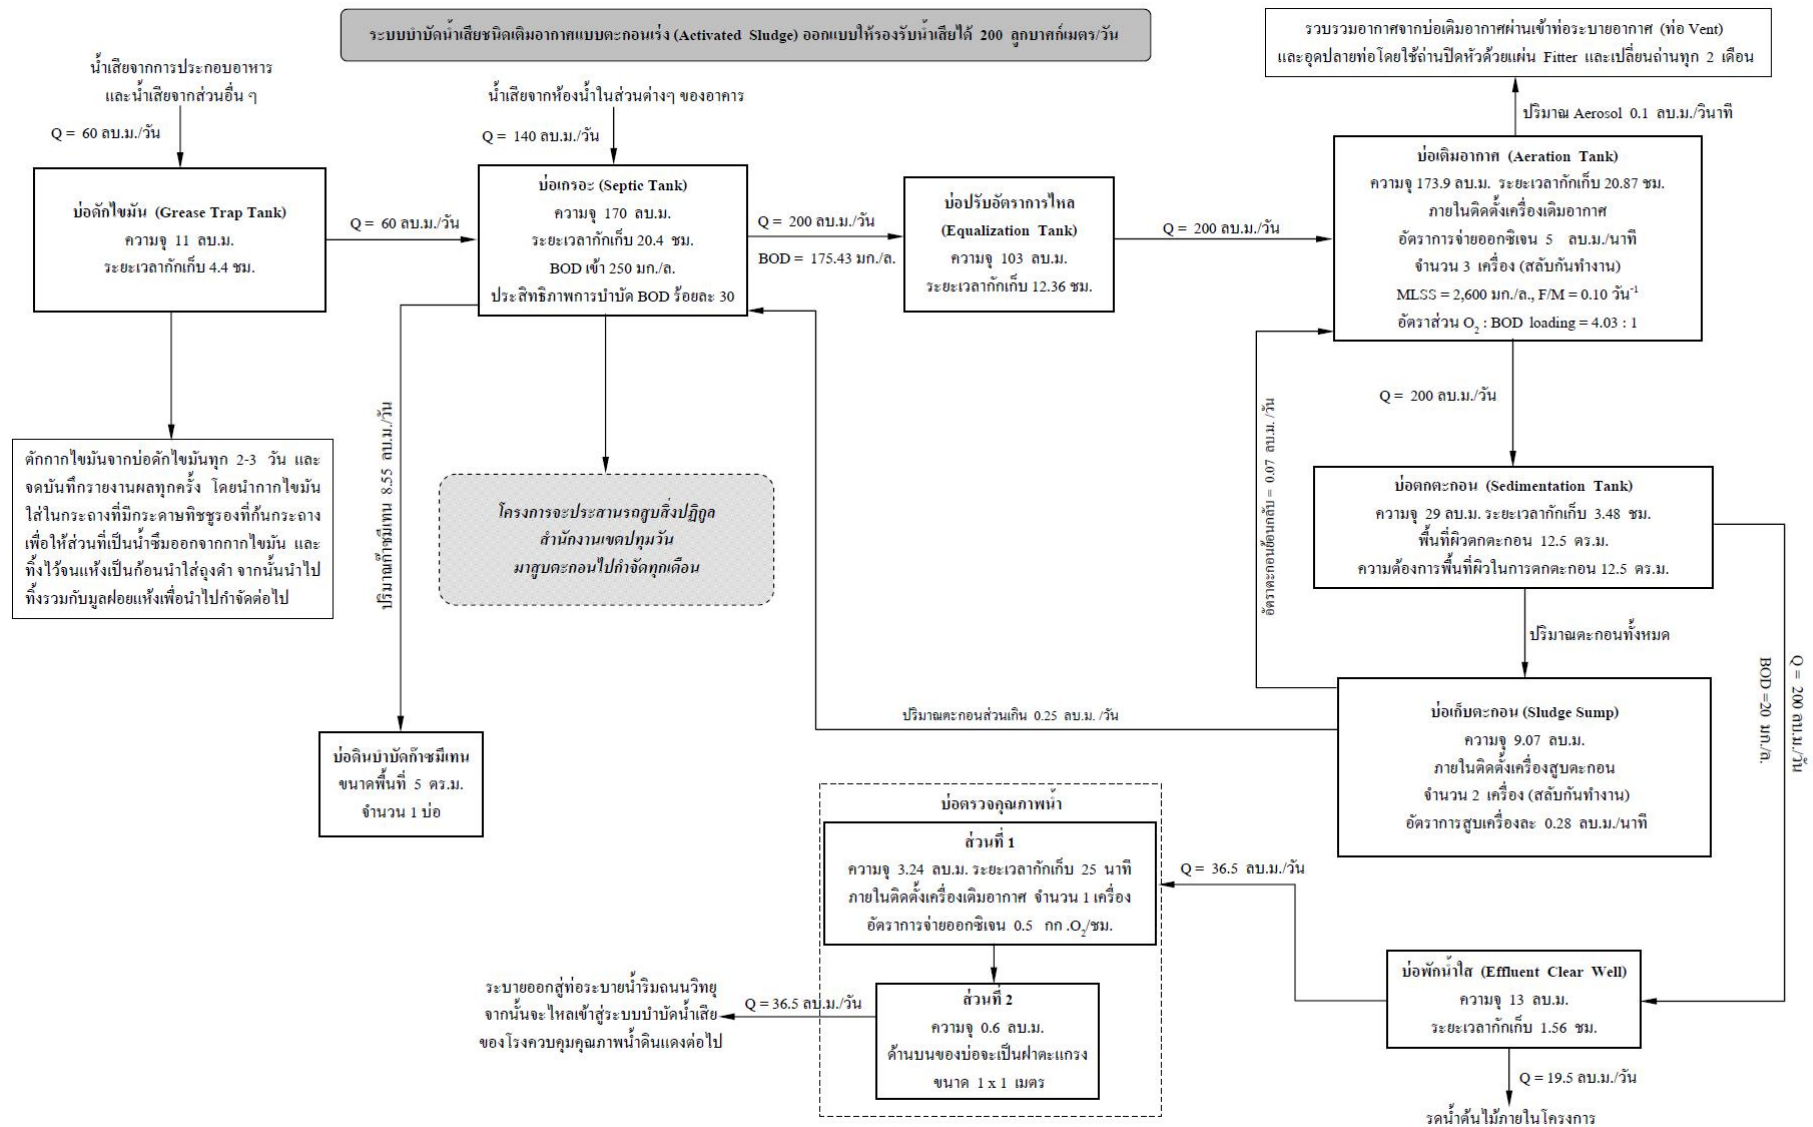
ภาพที่ 1.3.5-1 ผังขั้นตอนการบำบัดน้ำเสียของโครงการ

โครงการจัดให้มีระบบบำบัดน้ำเสียชนิดเติมอากาศแบบตะกอนเร่ง (Activated Sludge) ออกแบบให้รองรับน้ำเสียได้ปริมาณ 200 ลบ.ม./วัน อยู่ที่บ้านบริเวณชั้นใต้ดิน โดยมีการติดตั้งระบบบำบัดก๊าซมีเทน และระบบบำบัด Aerosol แต่ยังไม่ได้ติดตั้งระบบบำบัดน้ำที่ผ่านการบำบัดแล้วมารดน้ำต้นไม้

หมายเหตุ: พื้นที่โครงการ มีปริมาณน้ำเสียเกิดขึ้นประมาณ 56 ลูกบาศก์เมตร/วัน แต่ในการคำนวณปริมาณน้ำเสียจะคำนวณที่ความสามารถในการรองรับของระบบเท่ากับ 200 ลูกบาศก์เมตร/วัน

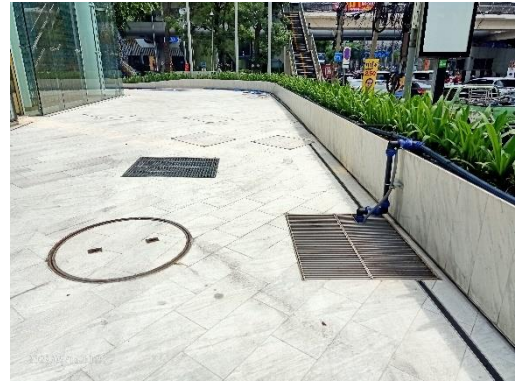
จุดระบายน้ำทิ้งของโครงการ

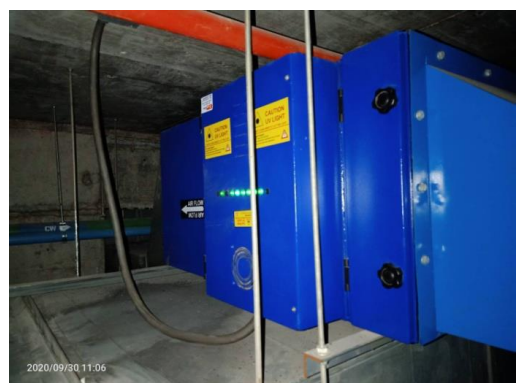
ภาพที่ 1.3.5-2 ระบบบำบัดน้ำเสียที่ดำเนินการในปัจจุบันของโครงการ

ระบบบำบัด Aerosol

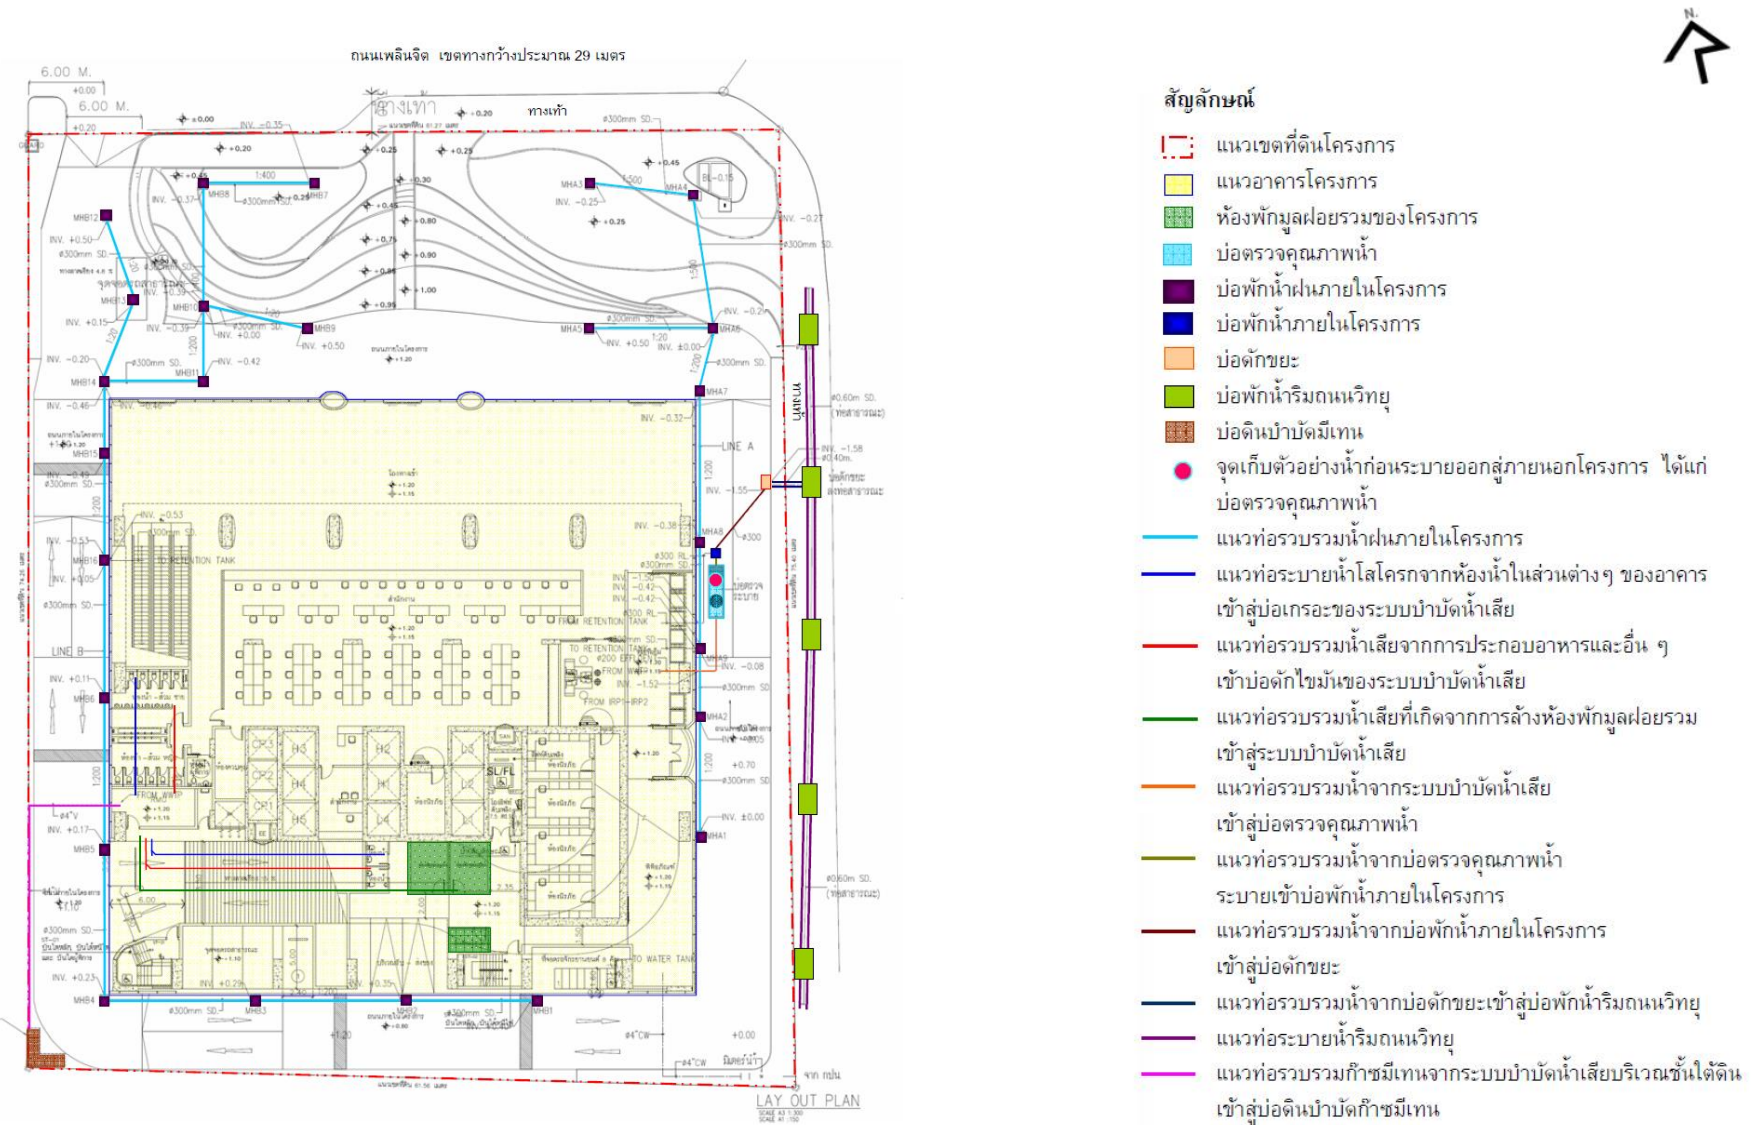
ภาพที่ 1.3.6-1ผังระบบระบายน้ำของโครงการ

ระบบระบายน้ำภายนอกอาคาร จัดให้มีท่อรับน้ำฝนรอบโครงการ โดยน้ำฝนที่ได้จะถูกเก็บรวบรวมมายังบ่อบำบัดน้ำชั้นใต้ดิน แล้วน้ำส่วนหนึ่งจะถูก นำมา REUSE เพื่อใช้เป็นน้ำรดน้ำต้นไม้ โดยส่วนหนึ่งจะถูกสูบมาเก็บยังชั้น 12 และชั้น 35 สำหรับท่อน้ำเสียจะแยกจากท่อน้ำฝน โดยจะถูกปล่อยไปยังบ่อดักคุณภาพ แล้วปล่อยออกสู่ท่อรับน้ำทิ้งของกรุงเทพมหานครต่อไป

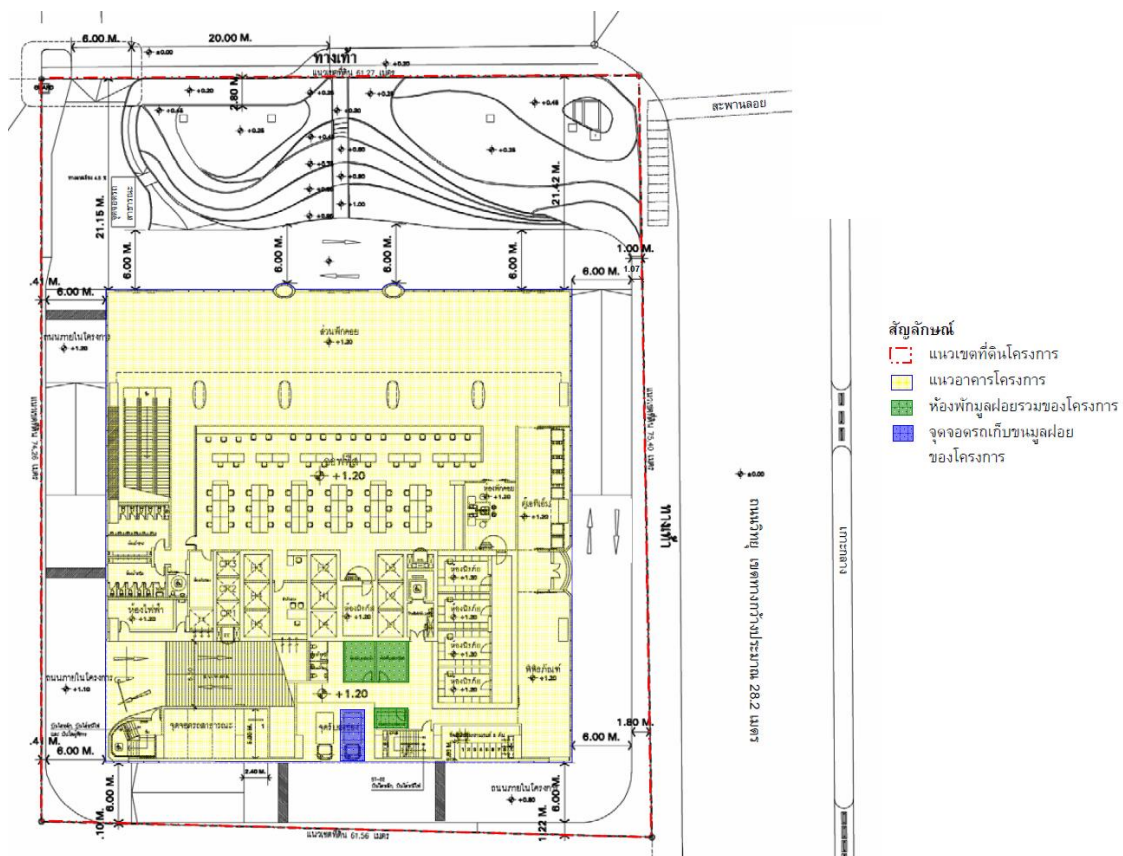
ภาพที่ 1.3.7-1 ตำแหน่งห้องพักรวม และจุดจอดรถเก็บขนมูลฝอย

โครงการจะกำหนดให้มีการล้างทำความสะอาดห้องพักมูลฝอยรวมสัปดาห์ละ 1 ครั้ง โดยน้ำเสียที่เกิดจากการล้างพื้นห้องพักมูลฝอยรวม จะถูกรวบรวมเข้าสู่ระบบบำบัดน้ำเสีย ก่อนระบายออกสู่ภายนอกโครงการต่อไป

สำหรับความสะดวกในการจัดเก็บมูลฝอยของสำนักงานเขตปทุมวันนั้น รถเก็บขนมูลฝอยสามารถจอดบริเวณที่จอดรถรับ-ส่งของ ซึ่งอยู่ด้านหน้าห้องพักรวมของโครงการ ซึ่งจากการสอบถามกับสำนักงานเขตปทุมวัน ได้รับแจ้งว่ารถเก็บขนมูลฝอยจะมาถึงโครงการ (ในช่วงเวลา 22.00 - 24.00 น.) ซึ่งเป็นเวลาที่ปริมาณจราจรเบาบางจึงไม่กีดขวางการจราจรบนถนนภายในโครงการ โดยในช่วงเวลาที่มีการเก็บขนมูลฝอย โครงการจะจัดให้มีพนักงานคอยอำนวยความสะดวกด้านการจราจรสำหรับรถเก็บขนมูลฝอยและรถยนต์รับ-ส่งของภายในโครงการ นอกจากนี้ โครงการจะควบคุมไม่ให้พนักงานนำมูลฝอยมากองไว้เพื่อรอการเก็บขนจากสำนักงานเขตปทุมวัน เนื่องจากการกระทำดังกล่าวอาจก่อให้เกิดผลกระทบด้านทัศนียภาพ และอาจส่งกลิ่นรบกวนพนักงานภายในโครงการ ตลอดจนผู้พักอาศัยข้างเคียง

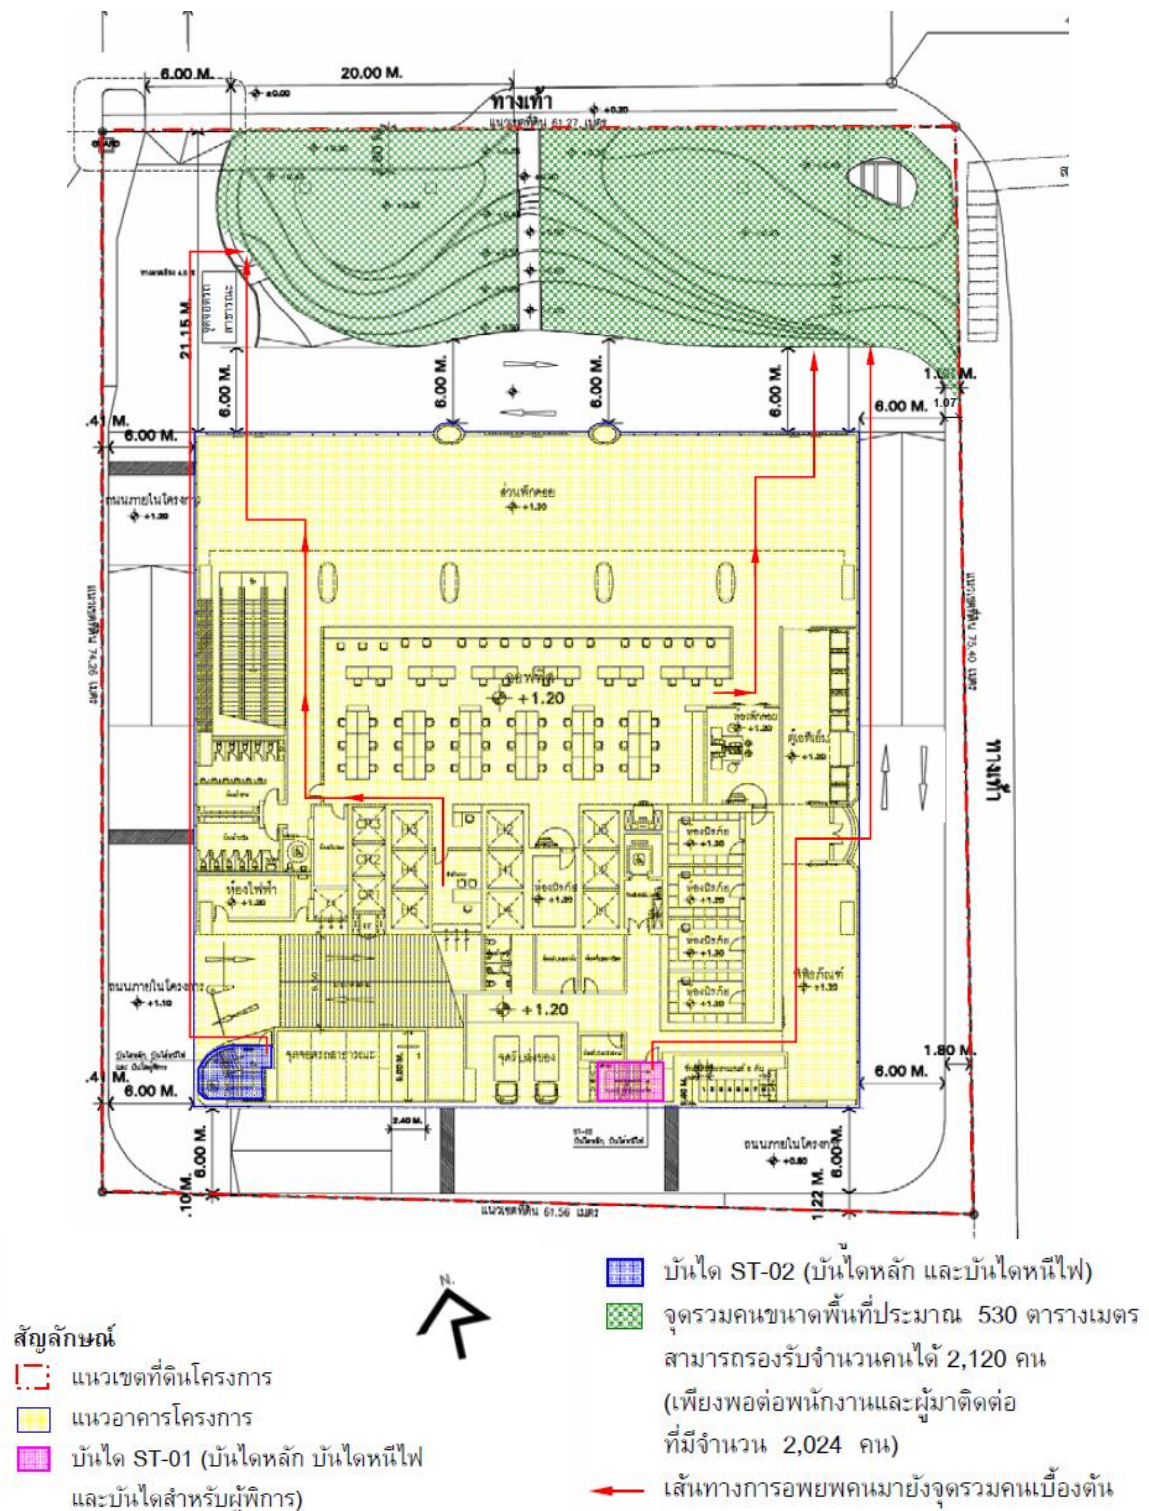
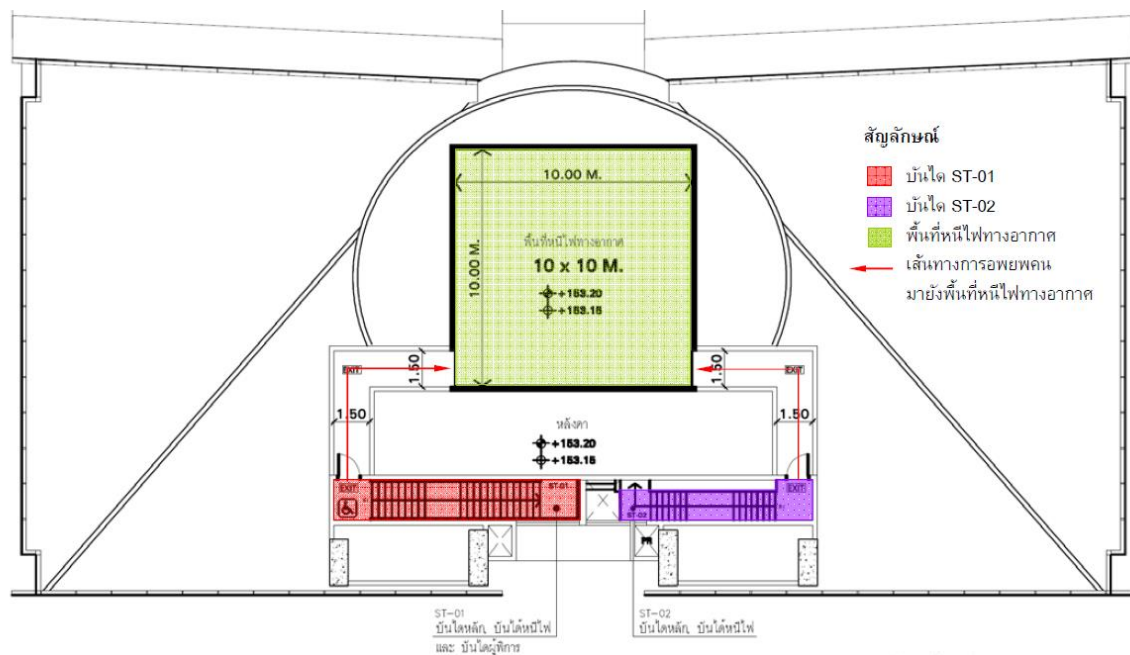
ภาพที่ 1.3.9-2 พื้นที่หนีไฟทางอากาศและการเข้าถึง

อาคารของโครงการจัดเป็นอาคารสูงและอาคารขนาดใหญ่พิเศษ จึงจัดให้มีพื้นที่หนีไฟทางอากาศไว้ที่ชั้นหลังคา ความกว้าง 10 เมตร ความยาว 10 เมตร ซึ่งการเข้าถึงพื้นที่ดังกล่าวสามารถใช้บันได จำนวน 2 แห่ง ได้แก่ บันได ST-01 และบันได ST-02 เพื่อเข้าสู่พื้นที่หนีไฟทางอากาศได้อย่างสะดวก

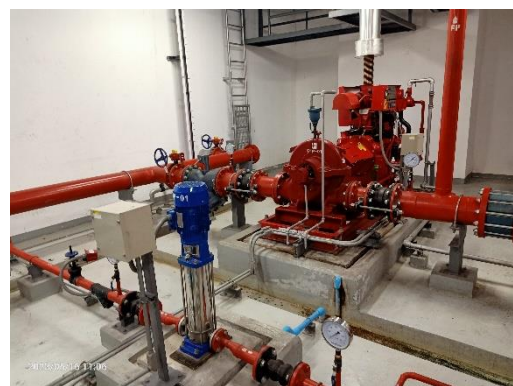
ภาพที่ 1.3.9-3 ระบบป้องกันและเตือนอัคคีภัยในปัจจุบัน

Fire Pump & Jockey Pump ชั้นใต้ดิน

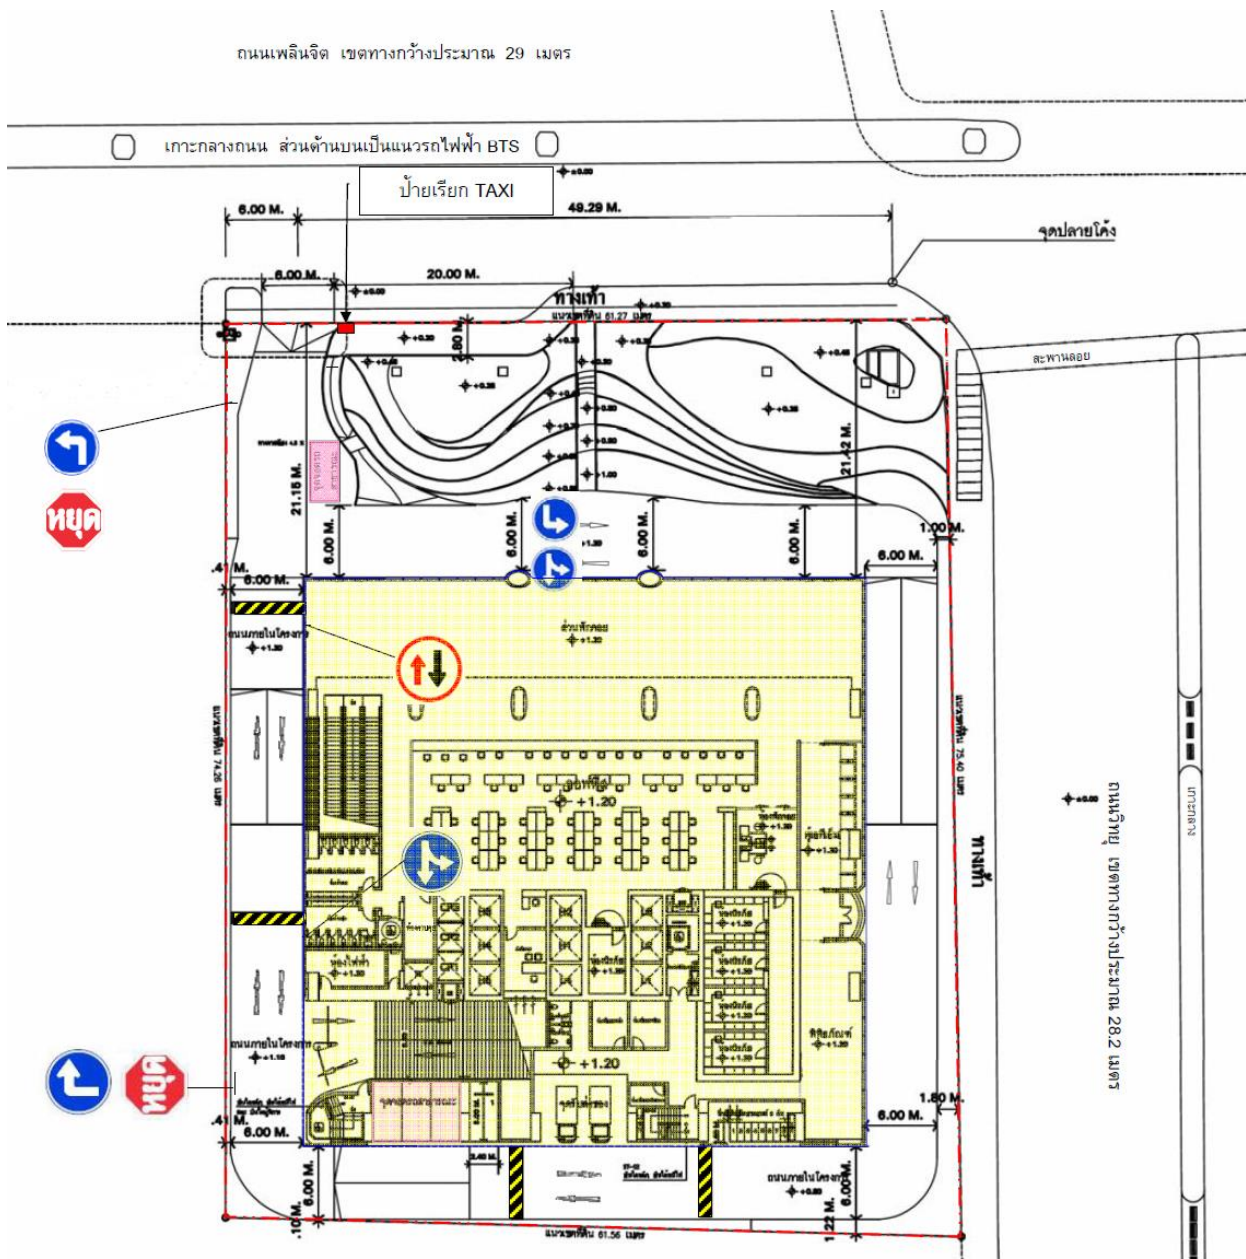
ภาพที่ 1.3.11-1 เส้นทางการคมนาคมภายในโครงการ

โครงการจัดให้มีระบบการจราจรเป็นแบบ ONE-WAY โดยรถจะเข้าทางถนนเพลินจิต และ ออกทางถนนวิทญ์ และจัดให้มีระบบการจอดรถ และ จัดให้มีที่จอดรถมอเตอร์ไซด์ และ ที่จอดรถยนต์

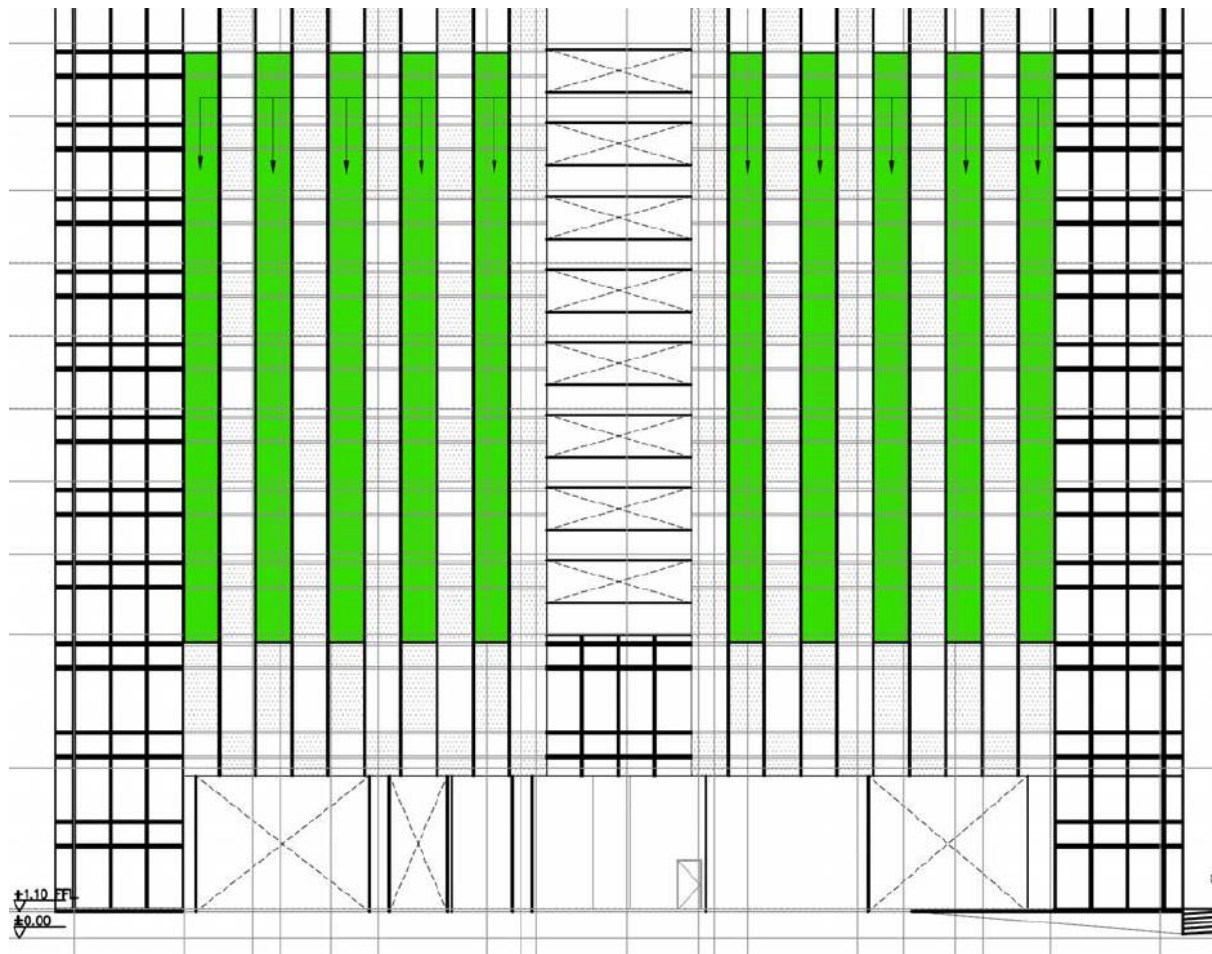
ภาพที่ 2-2 พื้นที่สีเขียวบริเวณอาคารจอดรถชั้นที่ 3 – ชั้นที่ 10 ในปัจจุบัน

ลักษณะการปลูกไม้เลื้อยชั้นที่ 3-10

ทำการปลูกต้นพลูด่างที่ทำการปลูกทดแทน

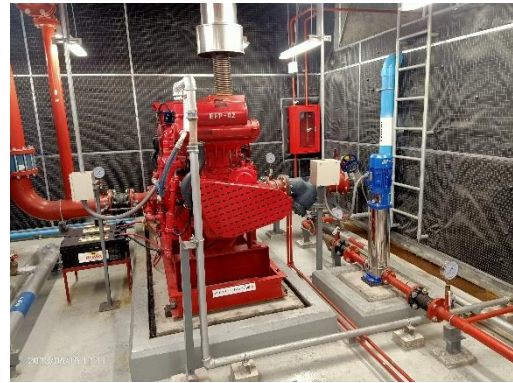
Fire Pump & Jockey Pump ชั้น 11 M

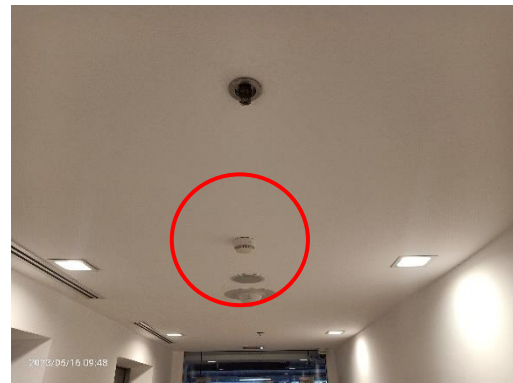
Smoke Detector

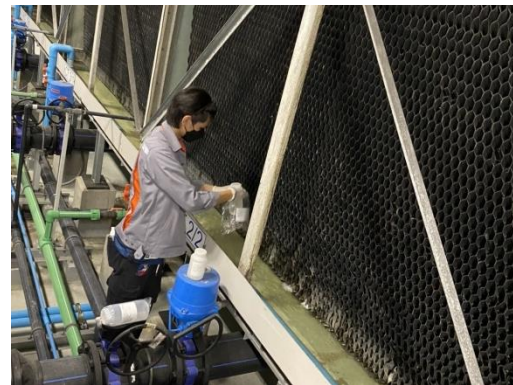
ในอ่างรองรับน้ำหอผึ่งเย็น
