### บทที่ 3

## ผลการปฏิบัติตามมาตรการติดตามตรวจสอบผลกระทบสิ่งแวดล้อม

โครงการ TELA THONGLOR ตั้งอยู่ที่ถนนซอยสุขุมวิท 55 (ถนนซอยทองหล่อ) แขวงคลองตันเหนือ เขตวัฒนา กรุงเทพมหานคร ดำเนินการโดยบริษัท เกษรวัฒนา จำกัด (ผู้พัฒนาโครงการ) โดยโครงการเป็นอาคารชุดพักอาศัยขนาดความสูง 32 ชั้น ชั้นลอย และชั้นใต้ดิน 2 ชั้น ความสูง 124.70 เมตร (ความสูงวัดถึงส่วนที่สูงที่สุด) จำนวน 1 อาคาร มีจำนวนห้องชุดพักอาศัยรวมทั้งสิ้น 84 ห้อง โดยโครงการจะปลูกสร้างบนที่ดิน จำนวน 7 แปลง ขนาดพื้นที่ดินตามโฉนดรวม 1-3-63.2 ไร่ หรือ 3,052.8 ตารางเมตร ทั้งนี้ โครงการเข้าข่ายที่จะต้องศึกษาและจัดทำรายงานการวิเคราะห์ผลกระทบสิ่งแวดล้อม ในขั้นตอนของการขออนุญาตก่อสร้าง ตามประกาศกระทรวงทรัพยากรธรรมชาติและสิ่งแวดล้อม เรื่อง กำหนดประเภทและขนาดของโครงการหรือกิจการซึ่งต้องจัดทำรายงานการวิเคราะห์ผลกระทบสิ่งแวดล้อม และหลักเกณฑ์ วิธีการ ระเบียบปฏิบัติ และแนวทางการจัดทำรายงานการวิเคราะห์ผลกระทบสิ่งแวดล้อม พ.ศ. 2555 ที่กำหนดให้อาคารอยู่อาศัยรวมตามกฎหมายว่าด้วยการควบคุมอาคาร ที่มีจำนวนห้องพักตั้งแต่ 80 ห้องขึ้นไป หรือมีพื้นที่ใช้สอยตั้งแต่ 4,000 ตารางเมตรขึ้นไป ต้องจัดทำรายงานการวิเคราะห์ผลกระทบสิ่งแวดล้อม เสนอต่อสำนักงานนโยบายและแผนทรัพยากรธรรมชาติและสิ่งแวดล้อม (สผ.) เพื่อประกอบการพิจารณาก่อนการดำเนินการ โครงการได้รับหนังสือเห็นชอบ

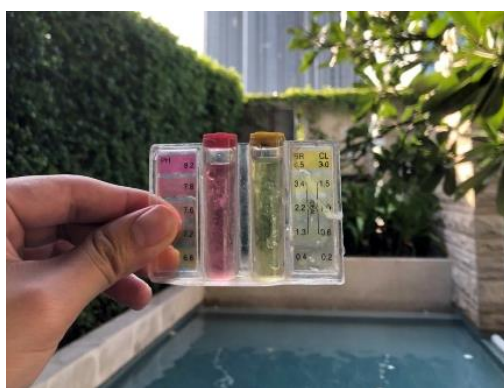
ภาพที่ 3.5.3-2 การตรวจวัด pH และ  $Cl_2$  สระว่ายน้ำ

ตามมาตรการติดตามตรวจสอบผลกระทบสิ่งแวดล้อมโครงการ TELA THONGLOR กำหนดให้โครงการต้องมีการเก็บตัวอย่าง และตรวจวิเคราะห์คุณภาพน้ำบริเวณสระว่ายน้ำของโครงการ จำนวน 2 จุด เป็นประจำทุกวัน วันละ 2 ครั้ง ครอบคลุมพื้นที่บริเวณส่วนลึกและตื้น สำหรับพารามิเตอร์ที่กำหนดให้ตรวจวิเคราะห์ ได้แก่ ค่าความเป็นกรด-ด่าง (pH) และคลอรีนอิสระ (Free Chlorine) ทั้งนี้ ปัจจุบันโครงการมีการปฏิบัติตามข้อกำหนดต่อมาตรการเป็นส่วนใหญ่ โดยโครงการมีการตรวจวิเคราะห์โดยใช้ pH Test Kit และ Chlorine Test Kit และมีความถี่ทุกวัน วันละ 2 จุด และ 2 ครั้ง ก่อนเปิดและหลังปิดบริการ (ภาพที่ 3.5.3-2) ซึ่งผลการตรวจวิเคราะห์ค่าความเป็นกรด-ด่าง แสดงดังภาคผนวก ง-1 ผลการตรวจวิเคราะห์คุณภาพน้ำในสระว่ายน้ำ : ค่าความเป็นกรด-ด่าง และคลอรีน

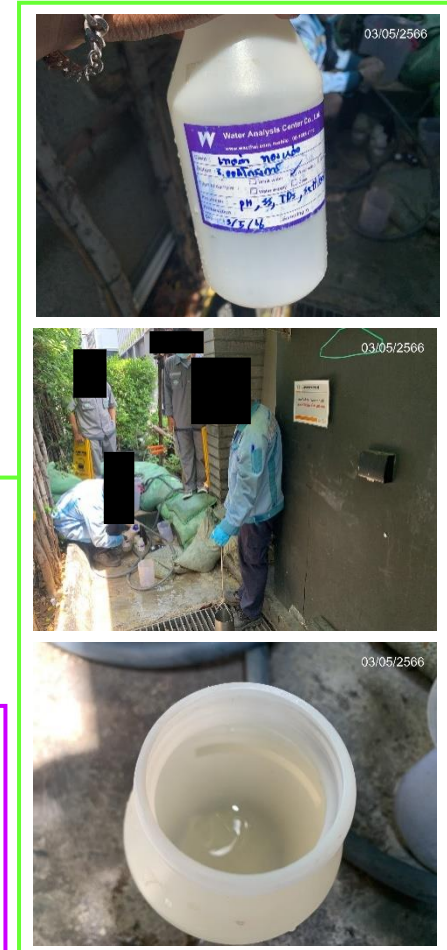
ภาพที่ 3.5.4-1 จุดตรวจวิเคราะห์คุณภาพน้ำจากระบบบำบัดน้ำเสีย

จากการตรวจวิเคราะห์คุณภาพน้ำระบบบำบัดน้ำเสียบริเวณบ่อสูบน้ำ (น้ำทิ้งก่อนการบำบัด) บ่อเก็บน้ำ (น้ำทิ้งหลังการบำบัด) และบ่อตรวจคุณภาพน้ำก่อนระบายออกท่อสาธารณะของอาคารชุด (น้ำทิ้งก่อนระบายออกนอกโครงการ) ระหว่างเดือนมกราคม ถึง มิถุนายน พ.ศ. 2566 พบว่า จุดระบายน้ำออกจากกระบบบำบัดน้ำเสีย และบ่อพักน้ำสุดท้ายก่อนระบายฯ มีผลการตรวจวิเคราะห์ส่วนใหญ่อยู่ในเกณฑ์มาตรฐานตามประกาศกระทรวงทรัพยากรธรรมชาติและสิ่งแวดล้อม เรื่อง กำหนดมาตรฐานควบคุมการระบายน้ำทิ้ง จากอาคารบางประเภทและบางขนาด (ประเภท ค) เว้นแต่ค่า สารที่ละลายได้ทั้งหมด (Total Dissolved Solids : TDS) บริเวณบ่อตรวจคุณภาพน้ำก่อนระบายออกท่อสาธารณะของอาคารชุด ของเดือนเมษายน และ สารแขวนลอย (Suspended Solids : SS) บ่อเก็บน้ำ (น้ำทิ้งหลังการบำบัด) ของเดือนมกราคม ที่มีค่าเกินมาตรฐานเล็กน้อย ทั้งนี้เมื่อพิจารณารายพารามิเตอร์พบว่าค่า TDS คาดการณ์ว่าจะมีการระบายน้ำส่วนเกินจากสระว่ายน้ำลงสู่ท่อระบายน้ำ ด้วยเพราะมีเพียงน้ำสระว่ายน้ำเท่านั้นที่มีค่า TDS ในระดับสูง สำหรับค่า SS คาดการณ์ว่ามีปริมาณ SS เข้าสู่ระบบสูงอย่างกะทันหัน (สูงกว่าปกติเท่าตัว) ซึ่งอาจเกิดจากกิจกรรมการใช้น้ำของผู้พักอาศัยที่เปลี่ยนแปลงไปในบางช่วงเวลา อย่างไรก็ตามปัญหาคุณภาพน้ำทั้งหมด ได้รับการแก้ไขจนเข้าสู่สภาวะปกติในเดือนถัดมา
