รายงานผลการปฏิบัติตามมาตรการป้องกันและแก้ไขผลกระทบสิ่งแวดล้อม
และมาตรการติดตามตรวจสอบผลกระทบสิ่งแวดล้อม
(ระยะดำเนินการ)
ระหว่างเดือน มกราคม ถึง มิถุนายน พ.ศ. 2566

โครงการ The President Sathorn – Ratchaphruek
เจ้าของโครงการ นิติบุคคลอาคารชุด เดอะ เพรสซิเด้นท์ สาทร - ราชพฤกษ์
299 ถนน เพชรเกษม แขวง ปากคลองภาษีเจริญ เขตภาษีเจริญ
กรุงเทพมหานคร 10160 โทรศัพท์ 061-837-1837

จัดทำโดย บริษัท ศูนย์วิเคราะห์น้ำ จำกัด
1/94 หมู่ที่ 5 ต.คานทาม อ.อุทัย จ.พระนครศรีอยุธยา 13210
โทรศัพท์ : 035-800593, 035-226382-3 โทรสาร : 035-800594

**รายงานผลการปฏิบัติตามมาตรการป้องกันและแก้ไขผลกระทบสิ่งแวดล้อม
และมาตรการติดตามตรวจสอบผลกระทบสิ่งแวดล้อม
โครงการ The President Sathorn – Ratchaphruek**

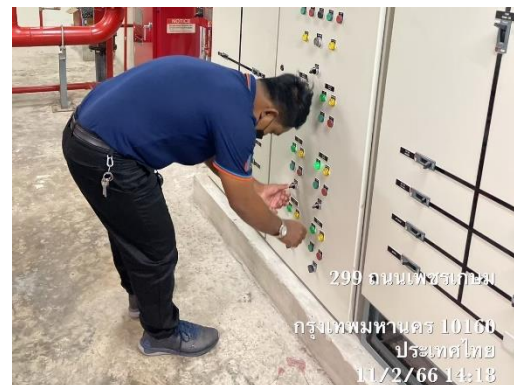
เจ้าหน้าที่ตรวจสอบการทำงานของระบบบำบัดน้ำเสีย
