ผลการปฏิบัติตาม
มาตรการป้องกัน
และแก้ไขผลกระทบ
สิ่งแวดล้อม

โครงการเหมืองแร่โพรวินต์ โดยวิธีเหมืองหาบ ของบริษัท ปูนซิเมนต์ไทย จำกัด (มหาชน) ประทานบัตรที่ 8258/15777 มีพื้นที่ 95-02-59 ไร่ ตั้งอยู่ที่ หมู่ 10 บ้านชะอม ตำบลชะอม อำเภอแก่งคอย จังหวัดสระบุรี ซึ่งในปัจจุบันคำขอประทานบัตรดังกล่าวได้รับอนุญาตเรียบร้อยแล้ว ทั้งนี้ โครงการฯ ได้ดำเนินการสรุปผลการปฏิบัติตามมาตรการป้องกันและแก้ไขผลกระทบสิ่งแวดล้อมที่เสนอไว้ในรายงานการวิเคราะห์ผลกระทบสิ่งแวดล้อมที่ได้รับความเห็นชอบจากสำนักงานนโยบายและแผนทรัพยากรธรรมชาติและสิ่งแวดล้อม

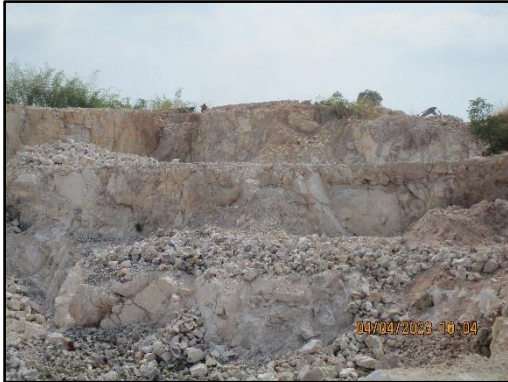
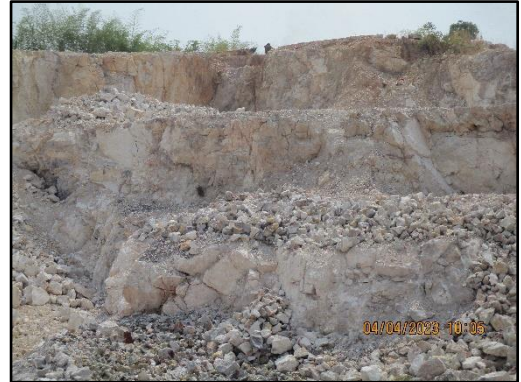
ภาพที่ 2.1 สภาพหน้าเหมืองในปัจจุบัน

1. มาตรการที่เสนอไว้ในรายงานการวิเคราะห์ ผลกระทบสิ่งแวดล้อม 1.1 ให้เปิดหน้าเหมืองโดยวิธีเหมืองหีบลักษณะ ขั้นบันไดสูงประมาณ 5 เมตร กว้าง 6 เมตร รักษาความ ลาดชันของหน้าเหมืองทั้งหมดให้อยู่ในสภาพมั่นคง ปลอดภัย	- โครงการฯ ได้ทำเหมืองแบบขั้นบันได ซึ่งกำหนดขั้นบันไดในแต่ละชั้น ให้มีความสูงประมาณ 5 เมตร ความกว้างประมาณ 6 เมตร และความ ลาดเอียงรวมไม่เกิน 45 องศา เพื่อความปลอดภัยและความสะดวกของ เครื่องจักรที่ทำงาน ตลอดจนหลีกเลี่ยงการเดินหน้าเหมืองที่มีชั้นหิน เอียงเข้าหาหน้างาน เพื่อป้องกันมิให้เกิดการพังถล่ม หรือการร่วงหล่น ของเศษดินและเศษหินของบริเวณหน้าเหมือง	-	- ภาพที่ 2.1 สภาพหน้า เหมืองในปัจจุบัน

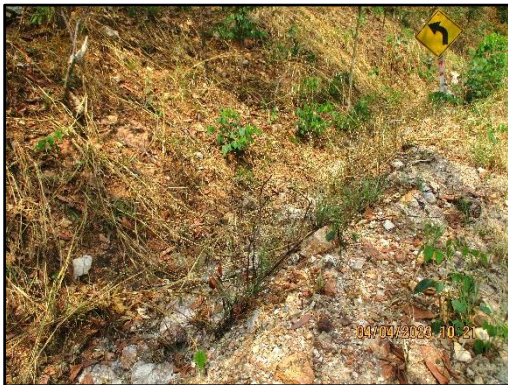
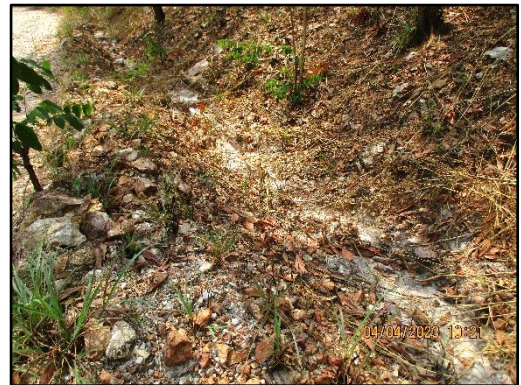
ภาพที่ 2.2 คูระบายน้ำที่รองรับน้ำฝนจากพื้นที่เก็บกองเศษดิน

1.2 ทำการขุดระบายน้ำกว้าง 1.5 เมตร ลึก 1 เมตร เพื่อรองรับน้ำฝนจากพื้นที่เก็บกองเศษดินและพื้นที่ โครงการ และขุดบ่อดักตะกอนขนาด 900 ตารางเมตร ลึก 5 เมตร เพื่อเก็บกักน้ำและตะกอนจากหน้าเหมือง	- โครงการฯ ได้ทำการขุดระบายน้ำกว้าง 1.5 เมตร ลึก 1 เมตร เพื่อ รองรับน้ำฝนจากพื้นที่เก็บกองเศษดิน และพื้นที่โครงการ และขุดบ่อดัก ตะกอน เพื่อเก็บกักเก็บน้ำและตะกอนดินจากหน้าเหมือง	-	- ภาพที่ 2.2 ระบายน้ำที่ รองรับน้ำฝนจากพื้นที่เก็บกอง เศษดิน - ภาพที่ 2.3 บ่อดักตะกอน ภายในพื้นที่โครงการ

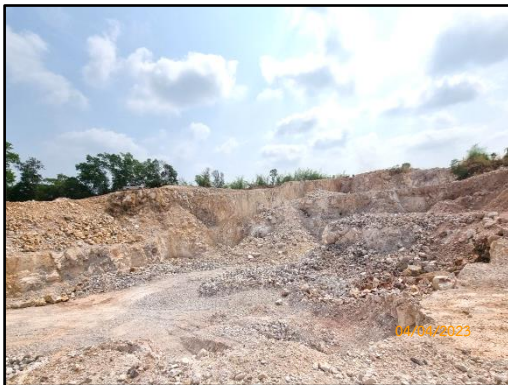
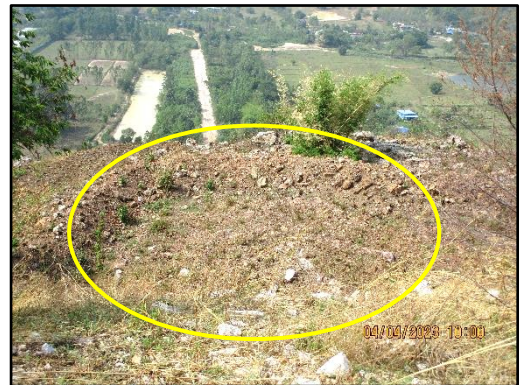
ภาพที่ 2.3 ปอดักตะกอนภายในพื้นที่โครงการ

บริเวณพื้นที่หน้าเหมือง

บริเวณกองเก็บเปลือกดิน

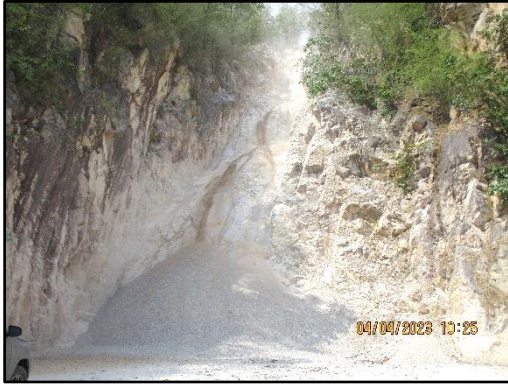
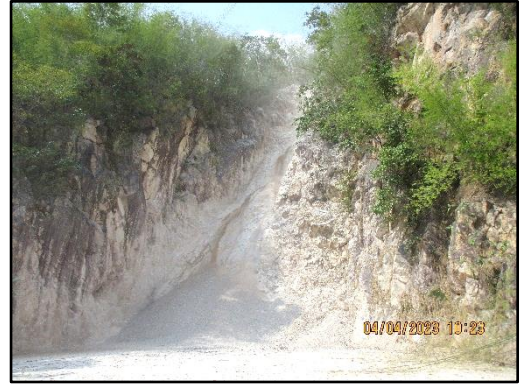
ภาพที่ 2.4 รากส่งแร่ภายในโครงการ

1.4 ด้านล่างของรางส่งแร่ จะต้องทำการฉีดพรมน้ำ ในขณะลำเลียงแร่และปลูกต้นไม้ใกล้ทางหลวงจำนวน ไม่น้อยกว่า 4 แถว ระยะ ห่างระหว่างต้น 2x2 เมตร เพื่อป้องกันฝุ่น	- โครงการฯ ได้ทำการฉีดพรมน้ำในขณะลำเลียงแร่เป็นประจำ วันละ 4 ครั้ง และมีการปลูกต้นไม้โดยรอบพื้นที่โครงการ เพื่อป้องกันผลกระทบ ด้านทัศนียภาพและฝุ่นละอองจากการทำเหมืองของโครงการ และทำ การติดตามการเจริญเติบโตเป็นระยะอย่างต่อเนื่อง	-	- ภาพที่ 2.4 รางส่งแร่ภายใน โครงการ - ภาพที่ 2.5 การปลูกต้นไม้ ใกล้ถนนทางหลวงของ โครงการ - ภาพที่ 2.6 รถฉีดพรมน้ำบน เส้นทางขนส่งแร่

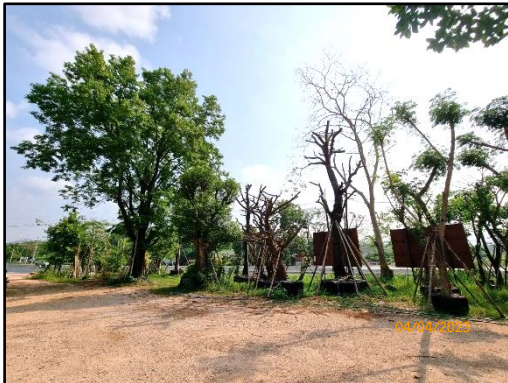
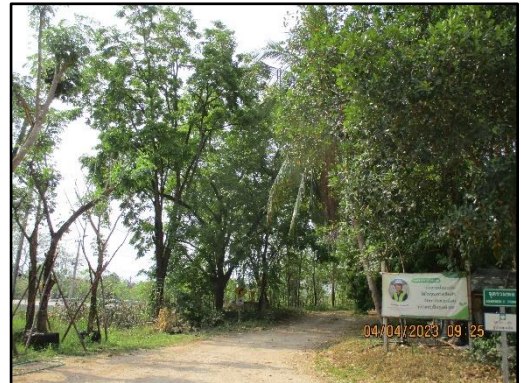
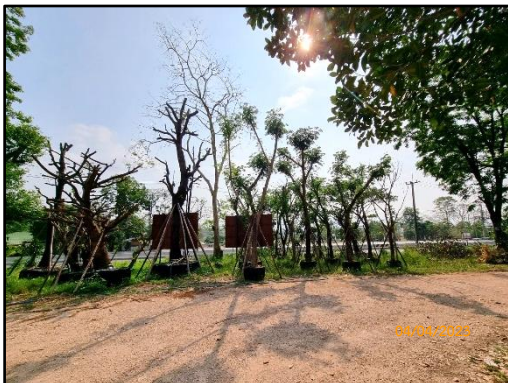
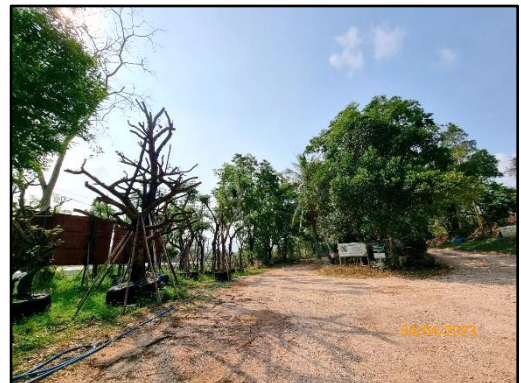
ภาพที่ 2.5 การปลูกต้นไม้ไถ่ถนนทางหลวงของโครงการ

3.2 ปลุกต้นไม้ทรงสูงหนาแน่นล้อมรอบบริเวณโดยรอบพื้นที่โรงบดย่อยหินให้มากที่สุด เพื่อปิดกั้นทิศทางลม	- โครงการฯ มีการปลุกต้นไม้โดยรอบพื้นที่โครงการ เพื่อป้องกันผลกระทบด้านทัศนียภาพ และฝุ่นละอองจากการทำเหมืองของโครงการ และทำการติดตามการเจริญเติบโตเป็นระยะอย่างต่อเนื่อง	-	- ภาพที่ 2.5 การปลุกต้นไม้ใกล้ถนนทางหลวงของโครงการ - ภาพที่ 2.14 ปลุกต้นไม้ทรงสูงหนาแน่นล้อมรอบบริเวณพื้นที่โรงบดย่อยหิน

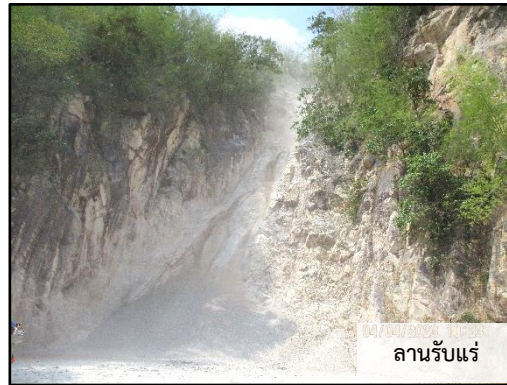
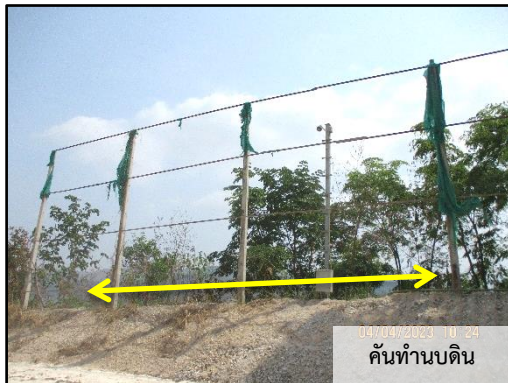
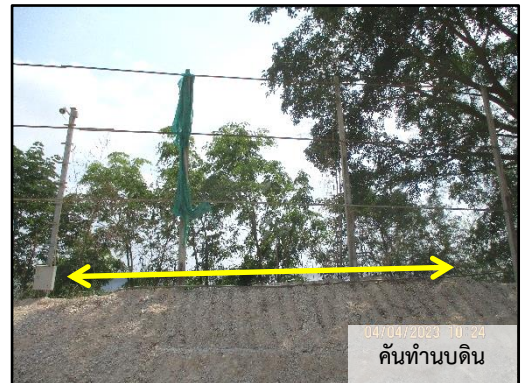
1. มาตรการที่เสนอไว้ในรายงานการวิเคราะห์ผลกระทบสิ่งแวดล้อม (ต่อ) 1.5 ทำคันทำนบดินโดยรอบลานรับแร่มีความสูงไม่น้อยกว่า 5 เมตร ฐานกว้าง 10 เมตร เพื่อป้องกันการกระเด็นของหิน	- โครงการฯ ได้จัดให้มีคันทำนบดินโดยรอบลานรับแร่ที่มีความสูง 5 เมตร ฐานกว้าง 11 เมตร เพื่อป้องกันการกระเด็นของหิน	-	- ภาพที่ 2.7 ลานรับแร่ และคันทำนบดินรอบลานรับแร่ของโครงการ

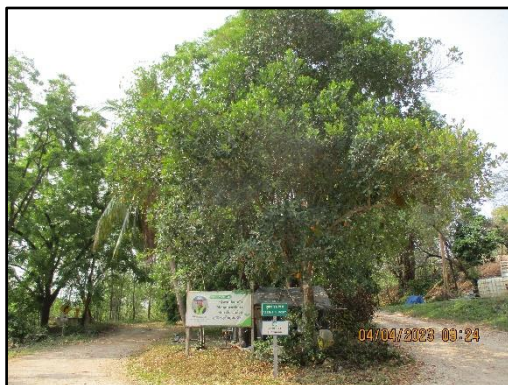
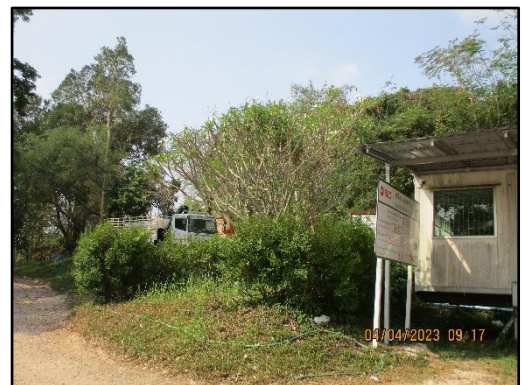
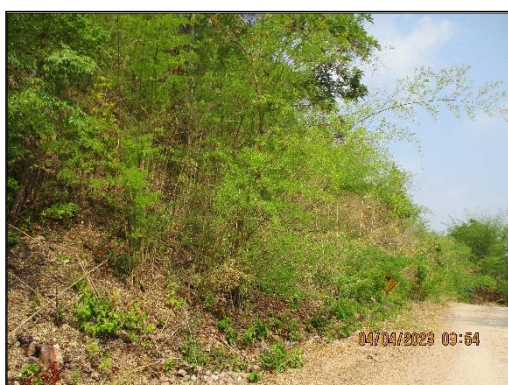
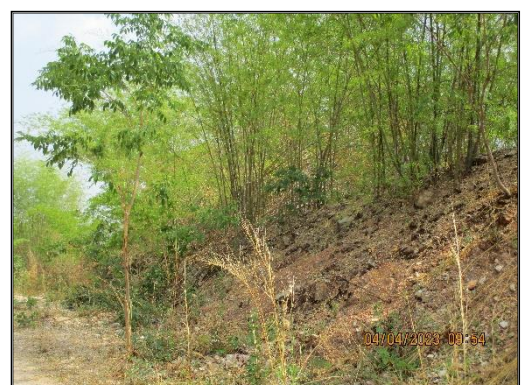
ภาพที่ 2.8 การปลูกต้นไม้โดยรอบพื้นที่โครงการ

1.6 ปลุกต้นไม้โดยรอบโรงโม่หินของโครงการอย่างน้อย 4 แถว เพื่อป้องกันการฟุ้งกระจายของฝุ่น	- โครงการฯ มีการปลุกต้นไม้โดยรอบพื้นที่โครงการ เพื่อป้องกันผลกระทบด้านทัศนียภาพ และฝุ่นละอองจากการทำเหมืองของโครงการ และทำการติดตามการเจริญเติบโตเป็นระยะอย่างต่อเนื่อง	-	- ภาพที่ 2.8 การปลุกต้นไม้โดยรอบพื้นที่โครงการ

<p>2.2 ให้คงสภาพป่าไม้ในพื้นที่ไม่ทำเหมืองและปลูกต้นไม้ยืนต้นพันธุ์พื้นเมือง โตเร็วโดยรอบพื้นที่โครงการอย่างน้อย 4 แถว ระยะห่างระหว่างต้น 2x2 เมตร แบบสลับฟันปลา เพื่อป้องกันผลกระทบด้านทัศนียภาพจากการทำเหมืองของโครงการ และทำการติดตามการเจริญเติบโตเป็นระยะอย่างต่อเนื่อง</p>	<p>- โครงการฯ มีการคงสภาพป่าไม้ในพื้นที่ไม่ทำเหมือง และปลูกต้นไม้พันธุ์พื้นเมือง เช่น ไม้ ราชพฤกษ์ และพญาสัตบรรณ เพื่อป้องกันผลกระทบด้านทัศนียภาพและฝุ่นละอองจากการทำเหมืองของโครงการ และทำการติดตามการเจริญเติบโตเป็นระยะอย่างต่อเนื่อง</p>	-	<p>- ภาพที่ 2.8 การปลูกต้นไม้โดยรอบพื้นที่โครงการ</p> <p>- ภาพที่ 2.11 สภาพป่าไม้ในพื้นที่เว้นการทำเหมือง</p>

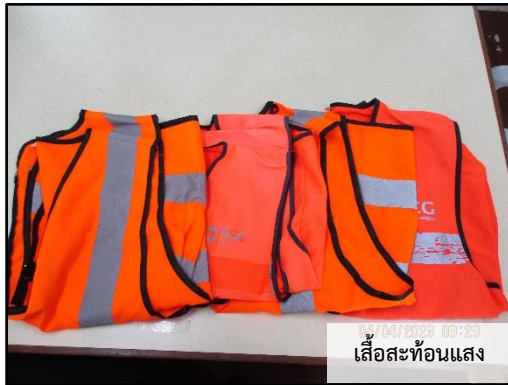
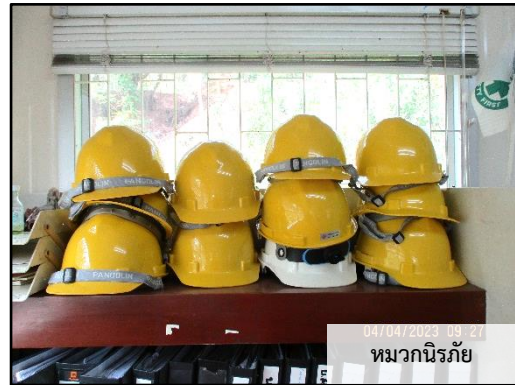
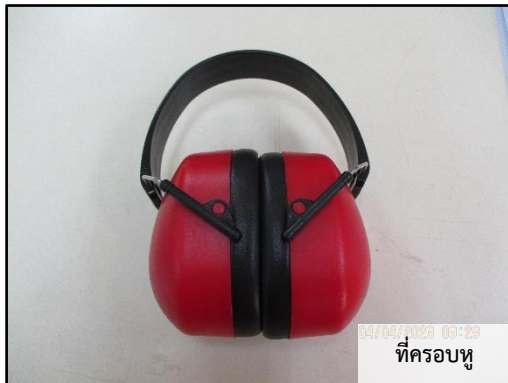
1.8 จัดให้มีอุปกรณ์ป้องกันอันตรายส่วนบุคคลให้แก่คนงาน ในขณะที่ปฏิบัติงาน ได้แก่ หน้ากากกันฝุ่น ที่ครอบจมูก ปลีกอุดหู หมวกนิรภัย ถุงมือ ให้เหมาะสมกับสภาพการทำงานและเพียงพอกับคนงาน	- โครงการฯ ได้จัดหาอุปกรณ์ป้องกันอันตรายส่วนบุคคลให้เหมาะสมตามประเภทของการทำงาน พร้อมทั้งกำหนดให้พนักงานต้องสวมใส่ในขณะที่ปฏิบัติงานทุกคน รวมทั้งได้จัดเตรียมอุปกรณ์ป้องกันอันตรายส่วนบุคคลสำรองไว้อย่างเพียงพอเพื่อให้พนักงานสามารถเบิกใช้ได้ตลอดเวลา	-	- ภาพที่ 2.9 อุปกรณ์ป้องกันอันตรายส่วนบุคคลสำรอง

3.5 จัดให้คนงานสวมเครื่องป้องกันฝุ่นตามความเหมาะสม	- โครงการฯ ได้จัดหาอุปกรณ์ป้องกันอันตรายส่วนบุคคลให้เหมาะสมตามประเภทของการทำงาน	-	- ภาพที่ 2.9 อุปกรณ์ป้องกันอันตรายส่วนบุคคลสำรอง

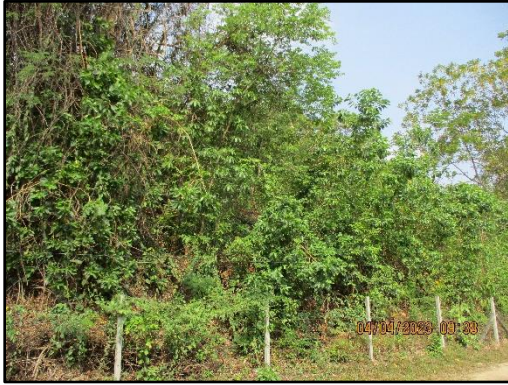
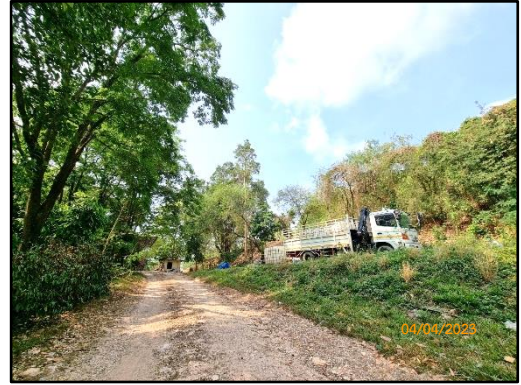
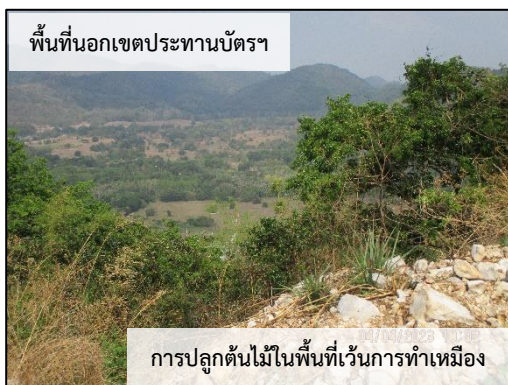
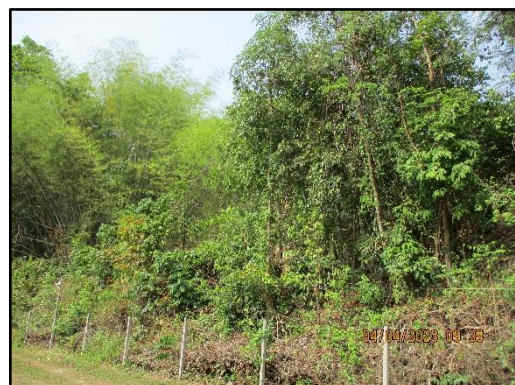
ภาพที่ 2.11 สภาพป่าไม้ในพื้นที่เว้นการทำเหมือง

<p>2.4 ให้ดำเนินการปลูกต้นไม้ยืนต้น โตเร็ว ภายหลังการได้รับ ประทานบัตรแล้ว (ระยะเตรียมการทำเหมือง) และก่อนที่จะมีการดำเนินโครงการ โดยวิธีปลูกไม้ให้มีระยะ 2x2 เมตร (400 ต้น/ไร่) ในพื้นที่เวนการทำเหมืองรวมทั้งให้มีการบำรุงรักษาต้นไม้เหล่านั้นให้มีความเจริญเติบโตที่ดี ทั้งนี้ให้เสนอแผนการปลูกต้นไม้ พร้อมทั้งระบุพันธุ์ไม้ พื้นที่ปลูก ให้สำนักงานนโยบาย และแผน ทรัพยากรธรรมชาติและสิ่งแวดล้อม และกรมป่าไม้ เพื่อพิจารณาความเหมาะสมก่อนดำเนินการ</p>	<p>- บริเวณพื้นที่เวนการทำเหมืองมีสภาพเป็นป่ารกที่มีต้นไม้ปกคลุมเต็มพื้นที่ ทั้งนี้ โครงการฯ จึงมีการปลูกต้นไม้ในพื้นที่โครงการ มีชนิดพันธุ์ที่ปลูก คือ ไข่ ราชพฤกษ์ และพญาสัตบรรณ เพื่อป้องกันผลกระทบด้านทัศนียภาพและฝุ่นละอองจากการทำเหมืองของโครงการ</p>	-	<p>- ภาพที่ 2.8 การปลูกต้นไม้โดยรอบพื้นที่โครงการ</p> <p>- ภาพที่ 2.11 สภาพป่าไม้ในพื้นที่เวนการทำเหมือง</p>

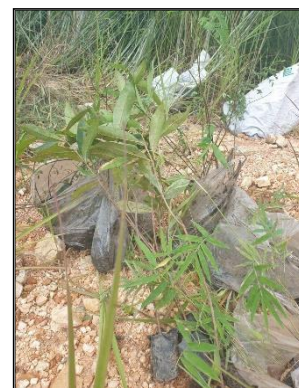
ภาพที่ 2.13 การปลูกต้นไม้ฟื้นฟูพื้นที่โครงการ

มาตรการป้องกันและแก้ไขผลกระทบสิ่งแวดล้อม	รายละเอียดการปฏิบัติตามมาตรการฯ	ปัญหา อุปสรรค ที่ไม่สามารถปฏิบัติตามมาตรการ และแนวทางแก้ไข	ภาพถ่าย/เอกสารประกอบผล
<p>2. มาตรการที่กำหนดโดยสำนักงานนโยบายและแผนทรัพยากรธรรมชาติและสิ่งแวดล้อม (ต่อ)</p> <p>2.7 ให้ทำการปรับปรุงพื้นที่พื้นที่โครงการฯ ที่ผ่านการทำเหมืองแร่แล้ว พร้อมทั้งให้รายงานผลการดำเนินงานให้สำนักงานนโยบายและแผนทรัพยากรธรรมชาติและสิ่งแวดล้อม และกรมทรัพยากรธรณี ทราบทุก 3 ปี นับจากวันที่ได้รับอนุญาตประทานบัตร</p>	<p>- ทางโครงการฯ ได้จัดให้มีแผนการปรับปรุงพื้นที่พื้นที่โครงการที่ผ่านการทำเหมืองแร่โดยแบ่งเป็นระยะๆ ให้สอดคล้องกับแผนการทำเหมืองและจะเข้าพื้นที่หน้าเหมืองทันทีที่สิ้นสุดการทำเหมืองในระยะนั้นๆ เพื่อต้องการปรับพื้นที่ให้เข้าสู่สภาพเดิมโดยเร็วที่สุด โดยทางโครงการได้รายงานผลการปรับปรุงพื้นที่พื้นที่ที่ผ่านการทำเหมืองแร่ให้สำนักงานอุตสาหกรรมจังหวัดสระบุรี สำนักงานนโยบายและแผนทรัพยากรธรรมชาติและสิ่งแวดล้อม และกรมอุตสาหกรรมพื้นฐานและการเหมืองแร่ สำนักงานอุตสาหกรรมพื้นฐานและการเหมืองแร่ เขต 6 รับทราบแล้ว</p> <p>- พื้นที่ที่ใช้ในการทำเหมืองและประกอบกิจกรรมที่เกี่ยวข้องเนื่องทั้งหมดในปัจจุบัน จำนวน 19-0-0 ไร่ ได้ดำเนินการขุดระบายน้ำเพื่อรองรับน้ำฝนที่ไหลชะกอนมูลดินทราย และจัดทำบ่อดักตะกอน เพื่อรองรับตะกอนที่ถูกระบาย</p> <p>- ทั้งนี้ทางโครงการฯ ได้ขออนุมัติงบประมาณโครงการปลูกต้นไม้และดูแลป่าชุมชนบ้านหนองแห่น ปี 2566 เพื่อใช้ในโครงการปลูกทดแทนในพื้นที่สาธารณะของชุมชน และแผนงานฟื้นฟูสภาพพื้นที่เหมือง ในปี 2566 ระหว่างเดือนมกราคม-มิถุนายน ได้ดำเนินการที่เกี่ยวข้องกับงานฟื้นฟูสภาพพื้นที่เหมืองโพรวินต์ ดังนี้</p> <ol style="list-style-type: none"> 1) ดูแลพื้นที่เหมืองและกำหนดขอบเขต 2) วางแผนและเตรียมพื้นที่ 	-	<p>- เอกสารแนบที่ 2.7 แผนงานการฟื้นฟูพื้นที่โครงการฯ ที่ผ่านการทำเหมืองแร่ ประจำปี 2566</p> <p>- เอกสารแนบที่ 2.8 รายงานผลและแผนการดำเนินการปรับปรุงพื้นที่พื้นที่โครงการฯ ที่ผ่านการทำเหมืองแร่</p> <p>- ภาพที่ 2.13 การปลูกต้นไม้ฟื้นฟูพื้นที่โครงการ</p>

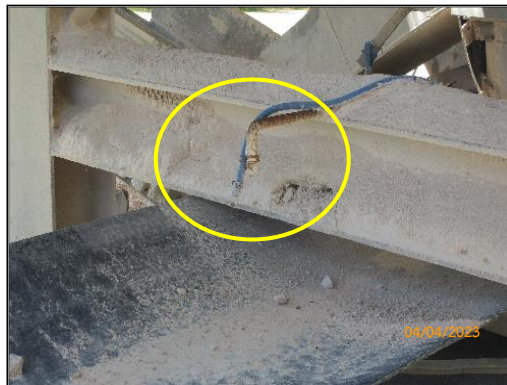
3.มาตรการฉบับเปลี่ยนแปลงแผนผังโครงการบางส่วน (ต่อ) 3.3 ติดตั้งระบบสเปรย์น้ำบริเวณจุดกำเนิดฝุ่นทุกจุด และจะปิดคลุมเครื่องจักรเป็นระบบปิด	- โครงการฯ ได้ติดตั้งระบบสเปรย์น้ำที่บริเวณจุดกำเนิดฝุ่นทุกจุด เช่น ตามสายพานลำเลียง และเครื่องจักรที่ใช้ในการแต่งแร่จะถูกปิดคลุม ไม่ให้เกิดปัญหาฝุ่นละอองออกสู่ภายนอก	-	- ภาพที่ 2.15 การติดตั้งระบบสเปรย์น้ำบริเวณจุดกำเนิดฝุ่น - ภาพที่ 2.16 การปิดคลุมเครื่องจักรเป็นระบบปิด
