สรุปมาตรการป้องกันและแก้ไข ผลกระทบสิ่งแวดล้อม และ มาตรการติดตามตรวจสอบ คุณภาพสิ่งแวดล้อม

บทที่ 3

สรุปมาตรการป้องกันและแก้ไขผลกระทบสิ่งแวดล้อม และมาตรการติดตามตรวจสอบคุณภาพสิ่งแวดล้อม

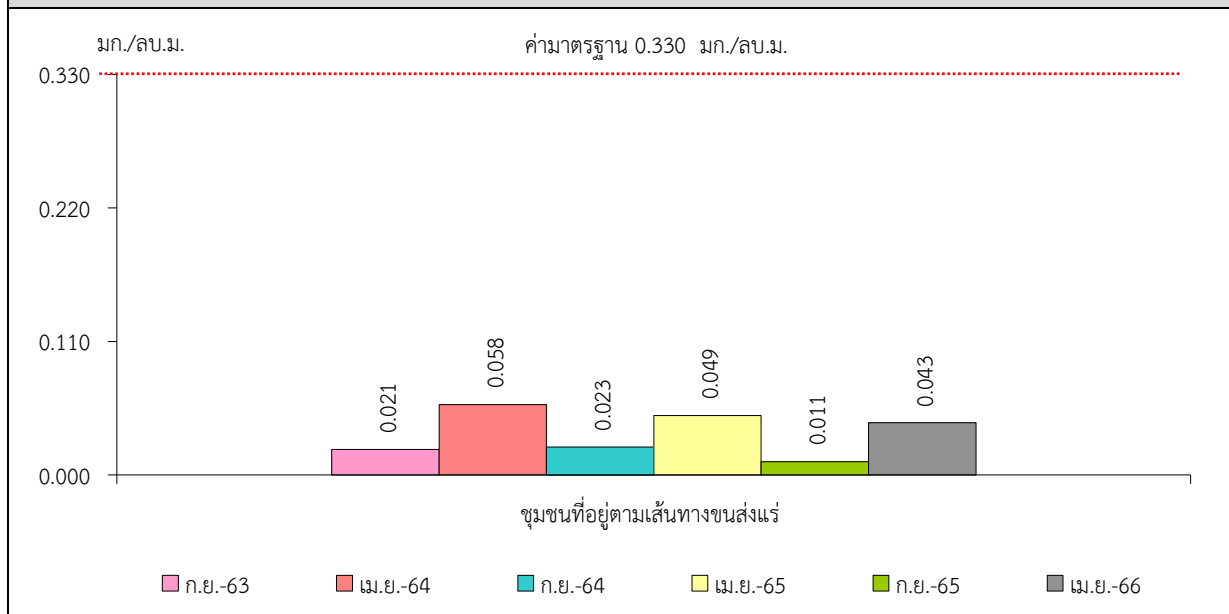
จากข้อมูลผลการตรวจวัดคุณภาพอากาศในรูปปริมาณฝุ่นละอองแขวนลอยรวม (TSP) โครงการเหมืองแร่ยับซัมและแอนไฮไดรต์ ประทานบัตรที่ 23294/15120 ของบริษัท วานิชยับซัม จำกัด จำนวน 1 สถานี คือบริเวณชุมชนที่อยู่ตามเส้นทางขนส่งแร่ (บ้านเขาโคก) ที่ผ่านจนถึงเดือน เมษายน 2566 พบว่า ผลการตรวจวัดปริมาณฝุ่นละอองแขวนลอยรวม (TSP) สูงสุด มีค่าเท่ากับ 0.058 มิลลิกรัมต่อลูกบาศก์เมตร ในเดือนเมษายน 2564 เมื่อนำมาเปรียบเทียบกับค่ามาตรฐาน พบว่า ผลการตรวจวัดมีค่าอยู่ในเกณฑ์มาตรฐานตามประกาศคณะกรรมการสิ่งแวดล้อมแห่งชาติ ฉบับที่ 24 (พ.ศ. 2547) เรื่อง กำหนดมาตรฐานคุณภาพอากาศในบรรยากาศโดยทั่วไป ประกาศในราชกิจจานุเบกษา เล่ม 121 ตอนพิเศษ 104 ง ประกาศ ณ วันที่ 9 สิงหาคม พ.ศ. 2547 ที่กำหนด ปริมาณฝุ่นละอองแขวนลอยรวม (TSP) ไว้ไม่เกิน 0.330 มิลลิกรัมต่อลูกบาศก์เมตร สรุปผลการตรวจวัด ดังตารางที่ 3-1 และรูปที่ 3-1

รูปที่ 3-1 กราฟแสดงผลการตรวจวัดปริมาณฝุ่นละอองแขวนลอยรวม (TSP)
เปรียบเทียบกับค่ามาตรฐาน

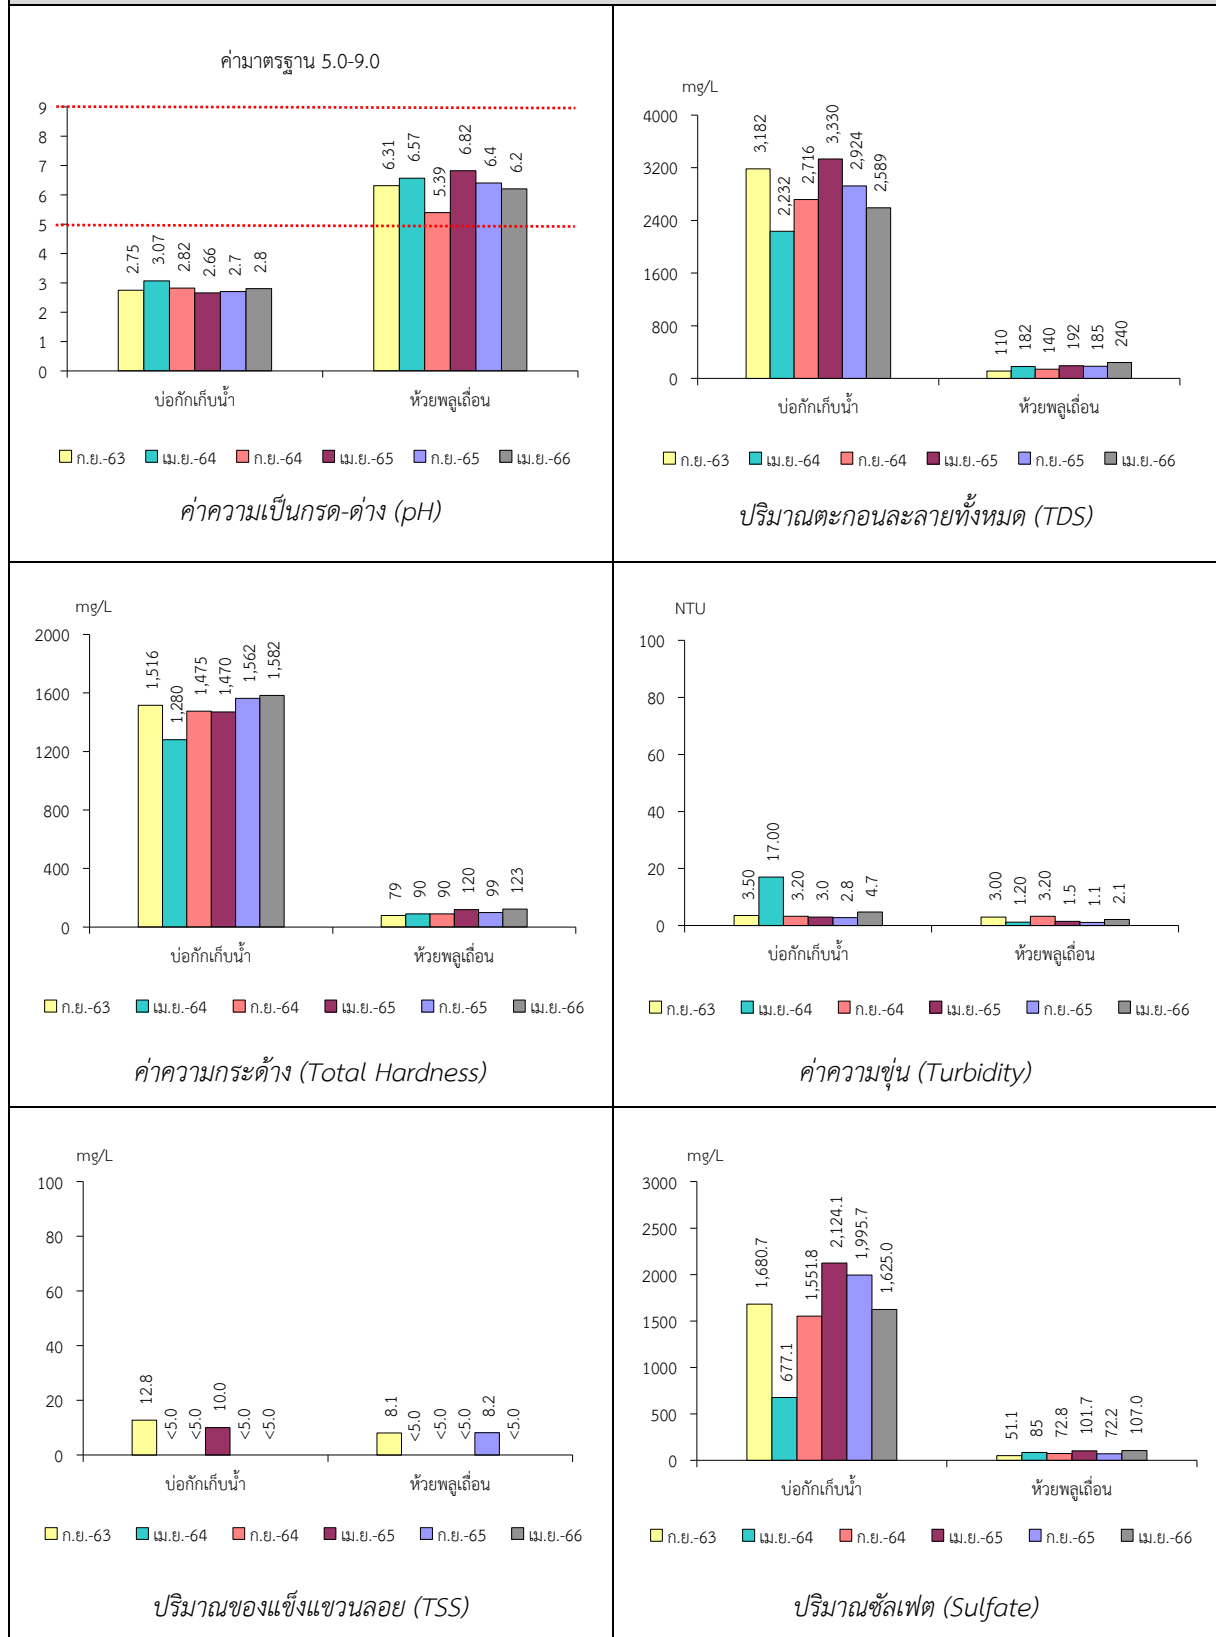
จากข้อมูลผลการติดตามตรวจสอบคุณภาพน้ำในแหล่งน้ำผิวดินที่อยู่ใกล้เคียงโครงการเหมืองแร่ยิปซัมและแอนไฮไดรต์ ประทานบัตรที่ 23294/15120 ของบริษัท วานิชยิปซัม จำกัด จำนวน 2 สถานี ได้แก่ บริเวณบ่อกักเก็บน้ำ และบริเวณห้วยพลูเถื่อน ที่มาผ่านจนถึงเดือนเมษายน 2566 พบว่า บริเวณห้วยพลูเถื่อน ผลการวิเคราะห์มีค่าอยู่ในเกณฑ์มาตรฐานคุณภาพน้ำในแหล่งน้ำผิวดินตามประกาศคณะกรรมการสิ่งแวดล้อมแห่งชาติ ฉบับที่ 8 (พ.ศ. 2537) ออกตามความในพระราชบัญญัติ

ส่งเสริมและรักษาคุณภาพสิ่งแวดล้อมแห่งชาติ พ.ศ.2535 เรื่อง กำหนดมาตรฐานคุณภาพน้ำในแหล่งน้ำผิวดิน ตีพิมพ์ในราชกิจจานุเบกษา เล่ม 111 ตอนที่ 16 ง ลงวันที่ 24 กุมภาพันธ์ 2537 (ประเภทที่ 3) ส่วนบริเวณบ่อกักเก็บน้ำ ตั้งแต่เดือนกันยายน 2563 จนถึงเดือนเมษายน 2566 มีค่าความเป็นกรด-ด่าง (pH) ไม่อยู่ในเกณฑ์มาตรฐาน เนื่องจากภูมิประเทศบริเวณดังกล่าวเป็นแหล่งแร่ยิปซัม ซึ่งมีองค์ประกอบทางเคมีคือ $\text{CaSO}_4 \cdot 2\text{H}_2\text{O}$ ซึ่งมี CaO เป็นองค์ประกอบ 32.6% มี SO_3 เป็นองค์ประกอบ 46.5% และมีน้ำเป็นองค์ประกอบ 26.9% ดังนั้น เมื่อเกิดการละลายจึงทำให้น้ำมีค่าเป็นกรด สำหรับน้ำในบ่อกักเก็บน้ำทางโครงการได้มีการปรับสภาพความเป็นกรด-ด่าง โดยการใส่โดยการใส่ปูนขาว (CaCO_3) เพื่อปรับสภาพน้ำที่เป็นกรดให้มีสภาพอยู่ในเกณฑ์มาตรฐาน ทั้งนี้ตลอดระยะเวลาการทำเหมืองของโครงการได้มีมาตรการเฝ้าระวังคุณภาพน้ำภายในพื้นที่โครงการและควบคุมไม่ให้เกิดการระบายน้ำออกนอกพื้นที่โครงการแต่อย่างใด และติดตามตรวจสอบกิจกรรมการทำเหมืองของโครงการที่อาจก่อให้เกิดการปนเปื้อนลงสู่แหล่งน้ำธรรมชาติ หากตรวจพบทางโครงการจะหาแนวทางแก้ไขทันที สำหรับห้วยพลูเถื่อนจะแจ้งให้ชุมชนดำเนินการปรับปรุงคุณภาพน้ำบริเวณดังกล่าวก่อนนำน้ำไปใช้ประโยชน์ต่อไป สรุปผลการวิเคราะห์ที่ได้ดังตารางที่ 3-2 และรูปที่ 3-2

รูปที่ 3-2 กราฟแสดงผลการศึกษาคุณภาพแหล่งน้ำผิวดินเปรียบเทียบกับค่ามาตรฐาน

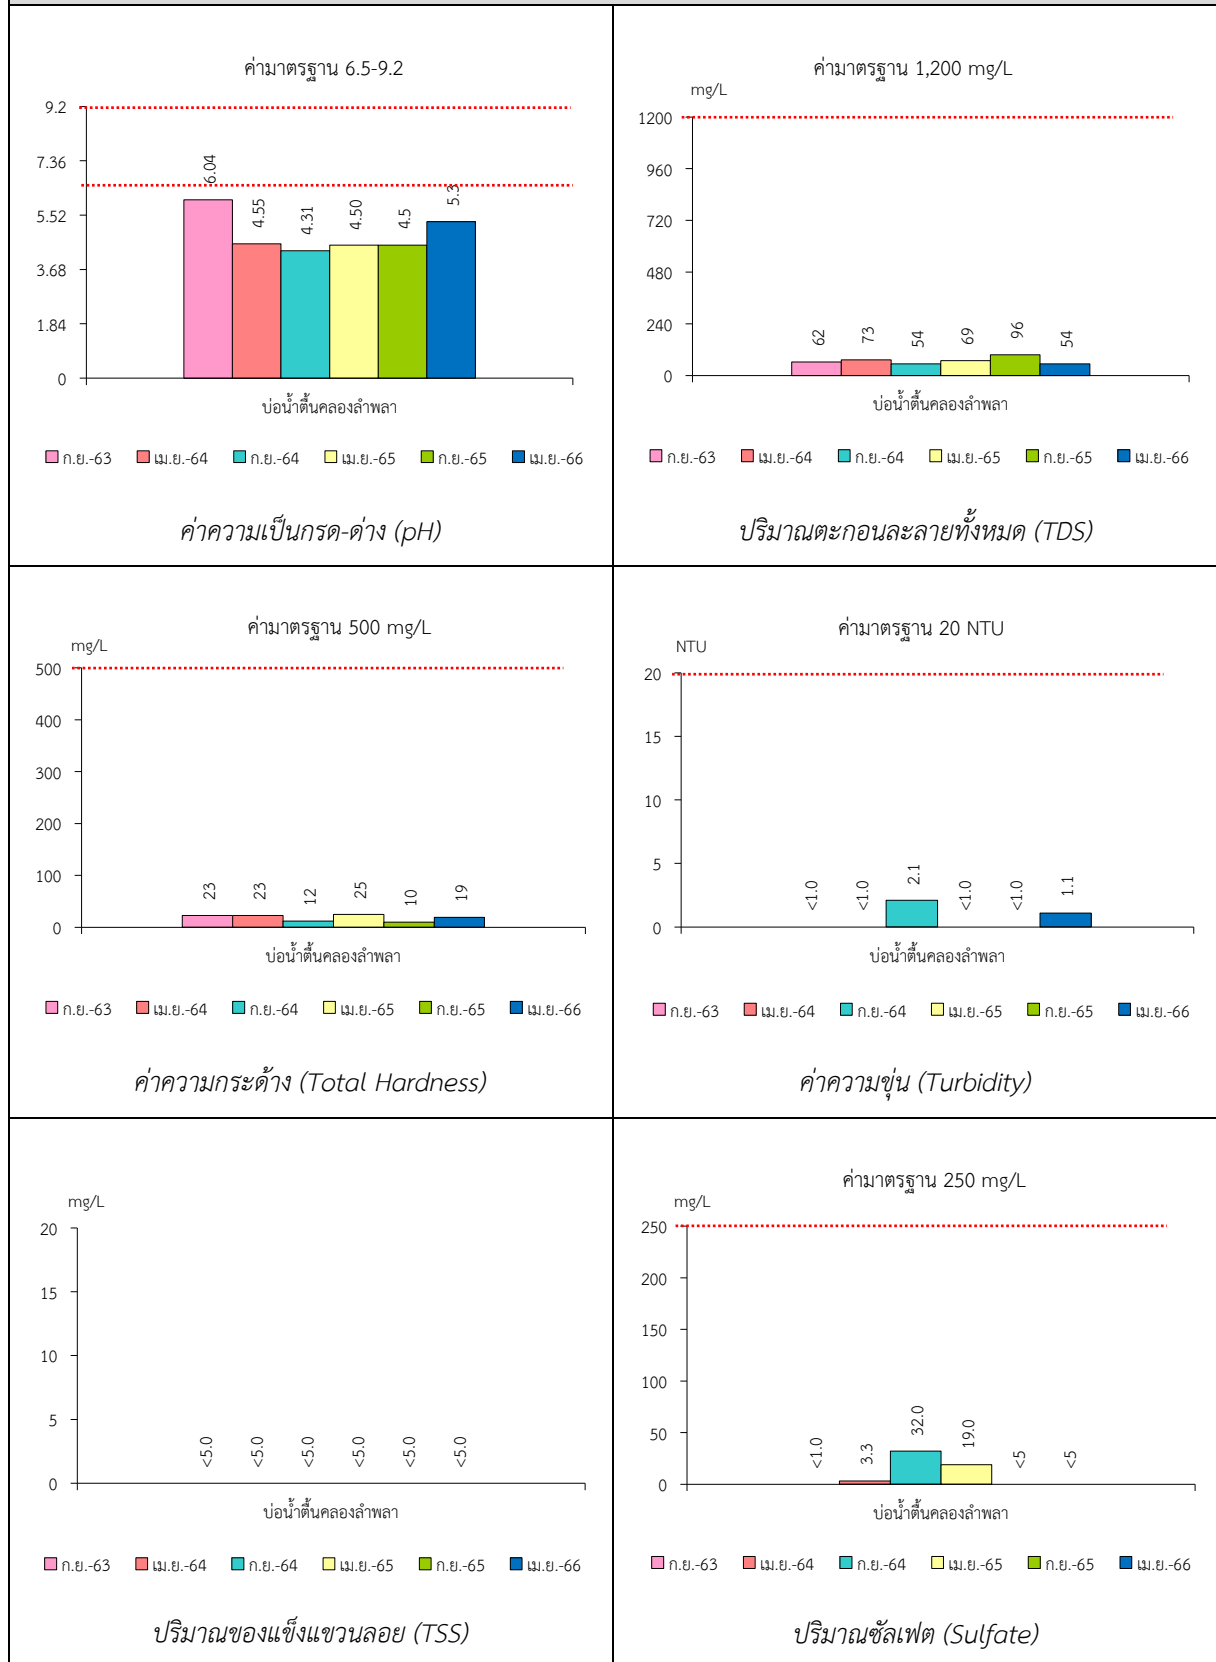
จากข้อมูลผลการติดตามตรวจสอบคุณภาพน้ำในแหล่งน้ำใต้ดินที่อยู่ใกล้เคียงโครงการเหมืองแร่ยิปซัมและแอนไฮไดรต์ ประทานบัตรที่ 23294/15120 ของบริษัท วานิชยิปซัม จำกัด จำนวน 1 สถานี ได้แก่ บริเวณบ่อน้ำต้นบ้านคลองลำพลา ที่ผ่านมาจนถึงเดือนเมษายน 2566 พบว่า ผลการวิเคราะห์ส่วนใหญ่มีค่าอยู่ในเกณฑ์มาตรฐานกำหนดที่เหมาะสม และมีบางพารามิเตอร์ที่มีค่าไม่อยู่ในเกณฑ์กำหนดที่เหมาะสม แต่อยู่ในเกณฑ์อนุโลมสูงสุด ตามประกาศกระทรวงทรัพยากรธรรมชาติและสิ่งแวดล้อม เรื่อง กำหนดหลักเกณฑ์และมาตรการในทางวิชาการสำหรับป้องกันด้านสาธารณสุข และการป้องกันในเรื่องสิ่งแวดล้อมเป็นพิษ พ.ศ. 2551 ตีพิมพ์ในราชกิจจานุเบกษา เล่ม 125 ตอนพิเศษ 85 ง ลงวันที่ 21 พฤษภาคม 2551 ยกเว้น ค่าความเป็นกรด-ด่าง (pH) ตั้งแต่เดือนกันยายน 2563 จนถึงเดือนเมษายน 2566 มีค่าไม่อยู่ในเกณฑ์มาตรฐาน เนื่องจากภูมิประเทศบริเวณดังกล่าวเป็นแหล่งแร่ยิปซัม ซึ่งมีองค์ประกอบทางเคมีคือ $\text{CaSO}_4 \cdot 2\text{H}_2\text{O}$ ซึ่งมี CaO เป็นองค์ประกอบ 32.6% มี SO_3 เป็นองค์ประกอบ 46.5% และมีน้ำเป็นองค์ประกอบ 26.9% ดังนั้น เมื่อเกิดการละลายจึงทำให้น้ำมีค่าเป็นกรด ทั้งนี้ตลอดระยะเวลาการทำเหมืองของโครงการได้มีมาตรการเฝ้าระวังคุณภาพน้ำภายในพื้นที่โครงการและควบคุมไม่ให้เกิดการระบายน้ำออกนอกพื้นที่โครงการแต่อย่างใด และติดตามตรวจสอบกิจกรรมการทำเหมืองของโครงการที่อาจก่อให้เกิดการปนเปื้อนลงสู่แหล่งน้ำธรรมชาติ หากตรวจพบทางโครงการจะหาแนวทางแก้ไขทันที สำหรับบ่อน้ำต้นบ้านคลองลำพลาจะแจ้งให้ชุมชนดำเนินการปรับปรุงคุณภาพน้ำบริเวณดังกล่าวก่อนนำน้ำไปใช้ประโยชน์ต่อไป สรุปผลการวิเคราะห์แสดงดังตารางที่ 3-3 และรูปที่ 3-3

รูปที่ 3-3 กราฟแสดงผลการศึกษาคุณภาพแหล่งน้ำใต้ดินเปรียบเทียบกับค่ามาตรฐาน
