บทที่ 1 บทนำ

1.1 ความเป็นมาของโครงการและการจัดทำรายงาน

การท่าเรือแห่งประเทศไทย ได้มอบหมายให้มหาวิทยาลัยเกษตรศาสตร์ ศึกษาและจัดทำรายงานการประเมินผลกระทบสิ่งแวดล้อม โครงการก่อสร้างท่าเทียบเรือชายฝั่ง (ท่าเทียบเรือ A) ท่าเรือแหลมฉบัง เสนอต่อสำนักงานนโยบายและแผนทรัพยากรธรรมชาติและสิ่งแวดล้อม (สผ.) โดยได้รับความเห็นชอบในรายงานฯ จากคณะกรรมการผู้ชำนาญการด้านโครงสร้างพื้นฐานและอื่น ๆ ให้เสนอรายงานฯ ต่อคณะกรรมการสิ่งแวดล้อมแห่งชาติเพื่อให้ความเห็นประกอบการพิจารณาของคณะรัฐมนตรีต่อไป ตามหนังสือเลขที่ ทส 1009.4/4582 ลงวันที่ 22 เมษายน 2556 (ภาคผนวก ก.)

ซึ่งหลังจากโครงการฯ ได้รับความเห็นชอบในรายงานประเมินผลกระทบสิ่งแวดล้อม และเพื่อให้เป็นไปตามพระราชบัญญัติส่งเสริมและรักษาคุณภาพสิ่งแวดล้อมแห่งชาติ พ.ศ. 2535 และกฎหมายที่เกี่ยวข้อง ตลอดจนเงื่อนไขข้อกำหนดของสำนักงานนโยบายและแผนทรัพยากรธรรมชาติและสิ่งแวดล้อม (สผ.) โดยกำหนดให้ทางโครงการฯ ต้องเสนอรายงานผลการปฏิบัติตามมาตรการป้องกันและแก้ไขผลกระทบสิ่งแวดล้อม และมาตรการติดตามตรวจสอบผลกระทบสิ่งแวดล้อม ให้ สผ. ทราบทุก 6 เดือน ดังนั้น ท่าเรือแหลมฉบัง (ทลฉ.) จึงมอบหมายให้บริษัท เอส.พี.เอส. คอนสตรัคชั่น เซอร์วิส จำกัด ซึ่งเป็นบริษัทที่ปรึกษาด้านสิ่งแวดล้อม เป็นผู้ดำเนินการติดตามตรวจสอบการดำเนินงานตามมาตรการฯ และจัดทำรายงานผลการปฏิบัติตามมาตรการป้องกันและแ

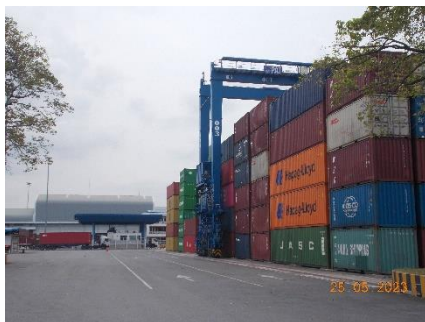
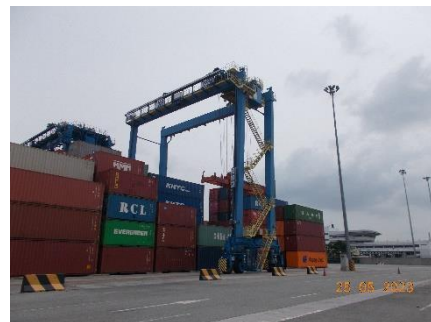
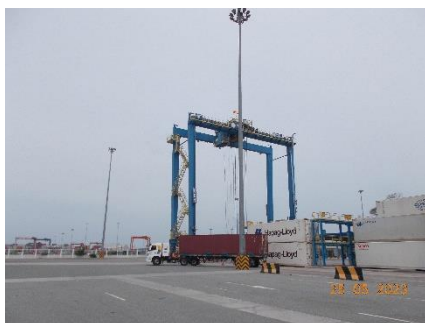
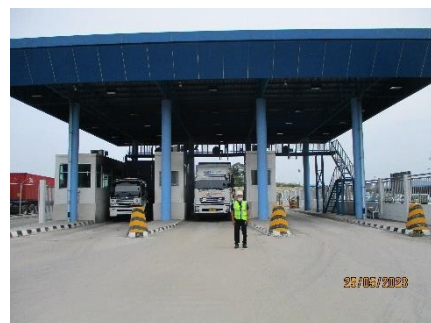
ภาพที่ 1-1 การดำเนินโครงการในปัจจุบัน (เดือนพฤษภาคม 2566)

โครงการท่าเทียบเรือชายฝั่ง (ท่าเทียบเรือ A) ท่าเรือแหลมฉบัง การท่าเรือแห่งประเทศไทย ณ เดือนพฤษภาคม 2566 มีสภาพการดำเนินโครงการ แสดงดังภาพที่ 1-1

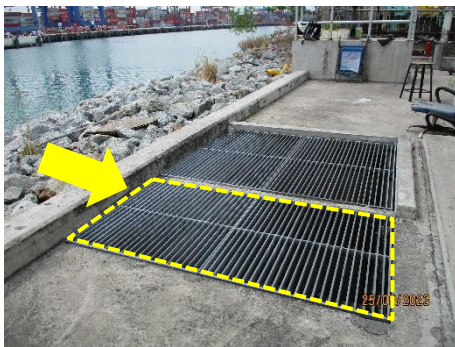
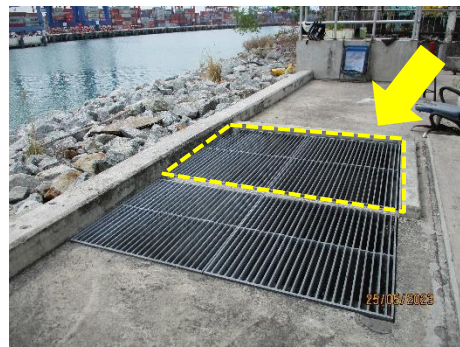
ภาพที่ 2-3 บ่อดักไขมันและบ่อดักตะกอนก่อนระบายลงสู่รางระบายน้ำของท่าเรือ

บ่อดักตะกอน

บ่อดักไขมัน

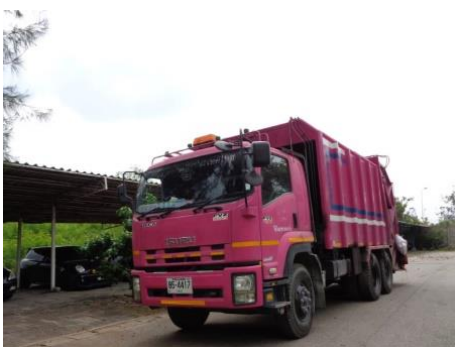
- ประสานงานให้เทศบาลนครแหลมฉบังมาดำเนินการเก็บขนมูลฝอยทุกวัน เพื่อไม่ให้เกิดปัญหามูลฝอยตกค้าง ป้องกันการเป็นแหล่งของพาหะนำโรคและแหล่งเพาะเชื้อโรค	- ท่าเรือแหลมฉบังมีการประสานงานให้เทศบาลนครแหลมฉบังเข้ามาดำเนินการเก็บขนมูลฝอยทุกวัน และไม่พบปัญหาขยะตกค้างแต่อย่างใด	-	ภาพที่ 2-10 รถเก็บขนขยะมูลฝอย
