ผลการติดตามตรวจสอบคุณภาพสิ่งแวดล้อม

การติดตามตรวจสอบคุณภาพสิ่งแวดล้อม โครงการสนามบินสมุย (กรณีการปรับเพิ่มจำนวนเที่ยวบินสูงสุดไม่เกิน 50 เที่ยวบินต่อวัน) ในระยะดำเนินการ ระหว่างเดือนมกราคม-มิถุนายน พ.ศ. 2566 ดำเนินการโดยบริษัท เอสจีเอส (ประเทศไทย) จำกัด ตามแผนการดำเนินงานที่กำหนดไว้ ซึ่งมีรายละเอียดผลการติดตามตรวจสอบคุณภาพสิ่งแวดล้อมดังนี้

3.1 แผนการติดตามตรวจสอบคุณภาพสิ่งแวดล้อม

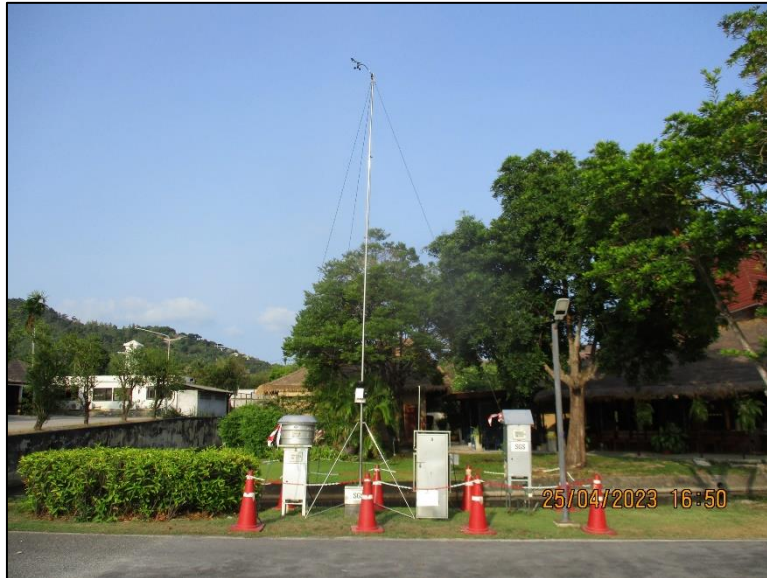
ภาพถ่ายที่ 3.4.1-1

บริเวณหน้าอาคารที่พักผู้โดยสาร

การตรวจวัดคุณภาพอากาศในบรรยากาศและการตรวจวัดความเร็วลมและทิศทางลม
ระหว่างวันที่ 26 เมษายน-1 พฤษภาคม พ.ศ. 2566 โครงการสนามบินสมุย
(กรณีการปรับเพิ่มจำนวนเที่ยวบินสูงสุดไม่เกิน 50 เที่ยวบินต่อวัน) ในระยะดำเนินการ

การตรวจวัดคุณภาพอากาศในบรรยากาศบริเวณหน้าอาคารที่พักผู้โดยสาร ระหว่างวันที่ 26 เมษายน-1 พฤษภาคม พ.ศ. 2566 แสดงดังภาพถ่ายที่ 3.4.1-1 รายละเอียดผลการตรวจวัดคุณภาพอากาศในบรรยากาศแสดงดังตารางที่ 3.4.1-1 และตำแหน่งจุดตรวจวัดคุณภาพอากาศในบรรยากาศและผลการตรวจวัดคุณภาพอากาศในบรรยากาศแสดงดังรูปที่ 3.4.1-1 โดยผลการตรวจวัดพบว่าปริมาณฝุ่นละอองรวม (TSP) เฉลี่ย 24 ชั่วโมง มีค่าระหว่าง 0.031 – 0.049 มิลลิกรัมต่อลูกบาศก์เมตร ปริมาณฝุ่นละอองขนาดเล็กไม่เกิน 10 ไมครอน (PM-10) เฉลี่ย 24 ชั่วโมง มีค่าระหว่าง 0.014 – 0.034 มิลลิกรัมต่อลูกบาศก์เมตร ปริมาณก๊าซไนโตรเจนไดออกไซด์ (NO₂) เฉลี่ย 1 ชั่วโมง มีค่าระหว่าง 0.001 – 0.010 ส่วนในล้านส่วน และปริมาณก๊าซคาร์บอนมอนอกไซด์ (CO) เฉลี่ย 1 ชั่วโมง มีค่าระหว่าง 0.283 – 0.794 ส่วนในล้านส่วน

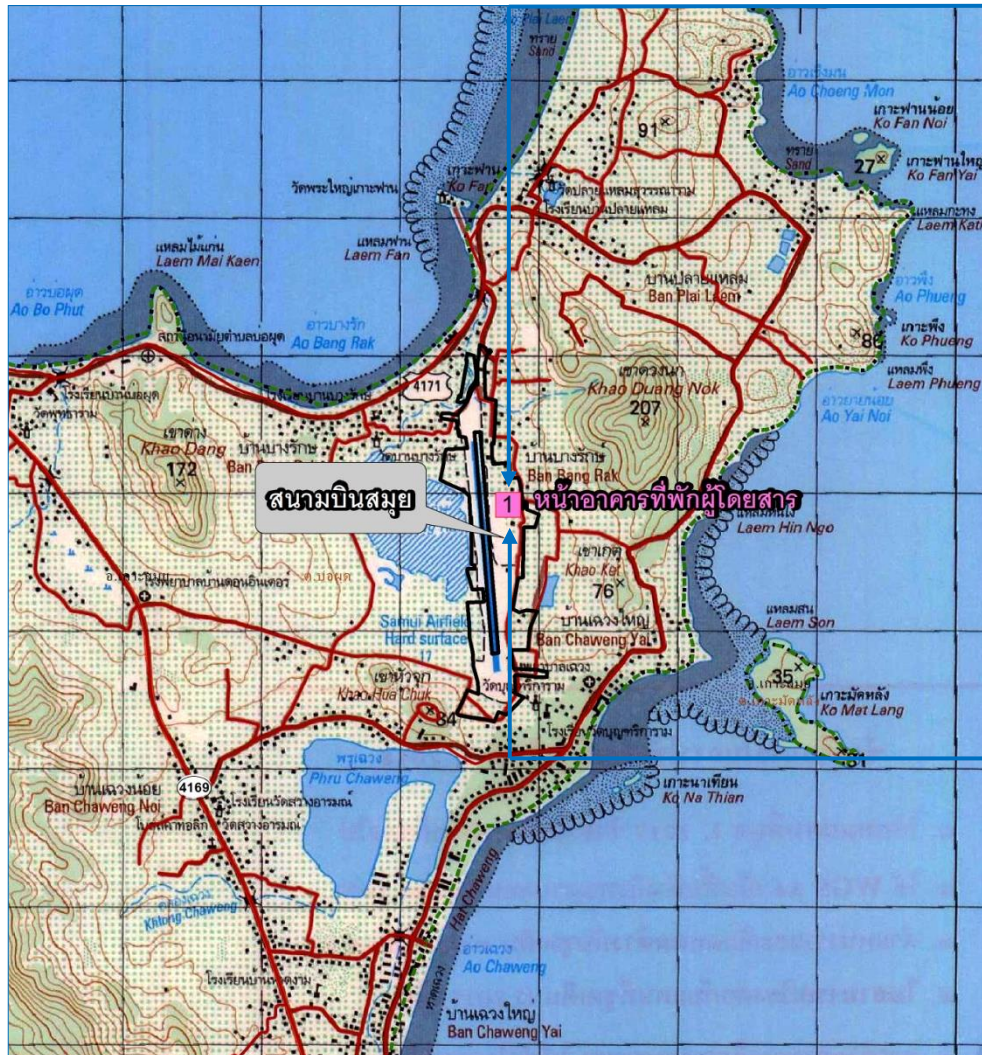
รูปที่ 3.4.1-1 ตำแหน่งจุดตรวจวัดคุณภาพอากาศในบรรยากาศ และผลการตรวจวัดคุณภาพอากาศในบรรยากาศ ระหว่างวันที่ 26 เมษายน-1 พฤษภาคม พ.ศ. 2566
โครงการสนามบินสมุย (กรณีการปรับเปลี่ยนจำนวนเที่ยวบินสูงสุดไม่เกิน 50 เที่ยวบินต่อวัน) ในระยะดำเนินการ

เมื่อเปรียบเทียบผลการตรวจวัดปริมาณฝุ่นละอองรวม (TSP) เฉลี่ย 24 ชั่วโมง และปริมาณฝุ่นละอองขนาดเล็กไม่เกิน 10 ไมครอน (PM-10) เฉลี่ย 24 ชั่วโมง กับประกาศคณะกรรมการสิ่งแวดล้อมแห่งชาติฉบับที่ 24 (พ.ศ. 2547) เรื่อง กำหนดมาตรฐานคุณภาพอากาศในบรรยากาศโดยทั่วไป พบว่า ผลการตรวจวัดทั้งหมดมีค่าอยู่ในเกณฑ์มาตรฐานกำหนด

สำหรับผลการตรวจวัดปริมาณก๊าซไนโตรเจนไดออกไซด์ (NO₂) เฉลี่ย 1 ชั่วโมง เปรียบเทียบกับประกาศคณะกรรมการสิ่งแวดล้อมแห่งชาติฉบับที่ 33 (พ.ศ. 2552) เรื่อง กำหนดมาตรฐานค่าก๊าซไนโตรเจนไดออกไซด์ในบรรยากาศโดยทั่วไป และผลการตรวจวัดปริมาณก๊าซคาร์บอนมอนอกไซด์ (CO) เฉลี่ย 1 ชั่วโมง เปรียบเทียบกับประกาศคณะกรรมการสิ่งแวดล้อมแห่งชาติฉบับที่ 10 (พ.ศ. 2538) เรื่อง กำหนดมาตรฐานคุณภาพอากาศในบรรยากาศ พบว่า ผลการตรวจวัดมีค่าอยู่ในเกณฑ์มาตรฐานกำหนด

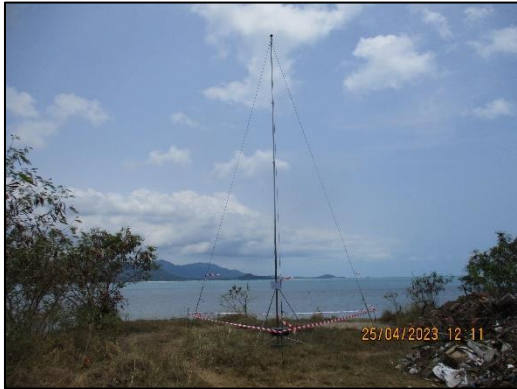
วัดพระใหญ่

ภาพถ่ายที่ 3.4.2-1 การตรวจวัดระดับเสียงโดยทั่วไป ระหว่างวันที่ 26-30 เมษายน พ.ศ. 2566
โครงการสนามบินสมุย (กรณีการปรับเพิ่มจำนวนเที่ยวบินสูงสุดไม่เกิน 50 เที่ยวบินต่อวัน)
ในระหว่างดำเนินการ

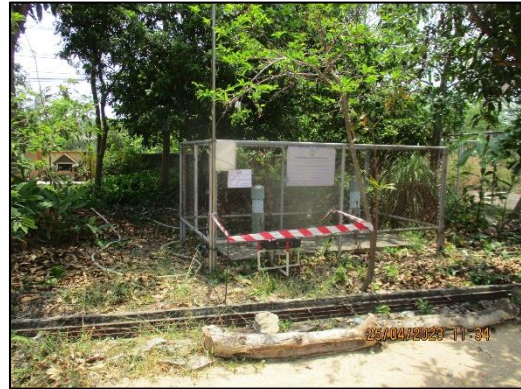
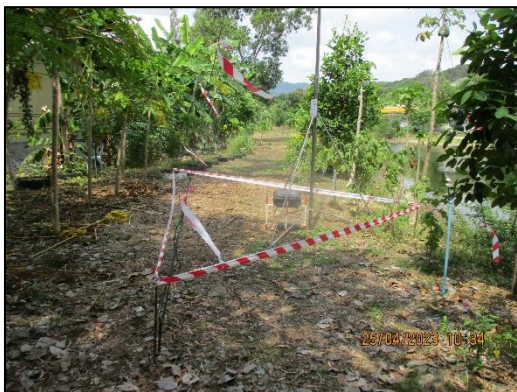
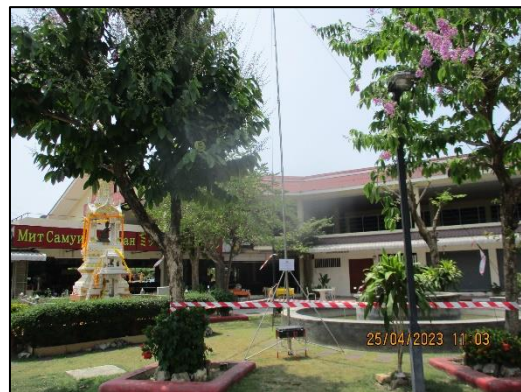
ชุมชนวัดบางรักษ์ปลายทางวิ่งด้าน 17

โรงเรียนวัดบุณชภิรการาม

ชุมชนเฉวงปลายทางวิ่งด้าน 35

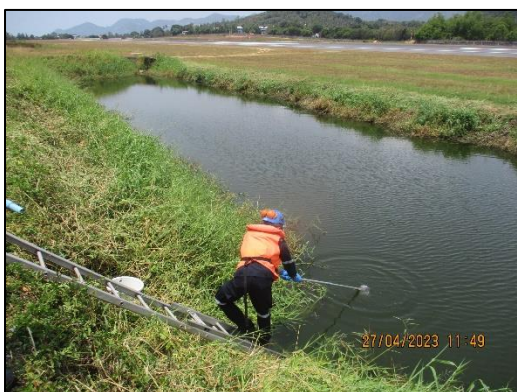
ภาพถ่ายที่ 3.4.3-1 การเก็บตัวอย่างน้ำทิ้งที่บ่อพักน้ำทิ้งรวม เมื่อวันที่ 27 เมษายน พ.ศ. 2566
โครงการสนามบินสมุย (กรณีการปรับเพิ่มจำนวนเที่ยวบินสูงสุดไม่เกิน 50 เที่ยวบินต่อวัน)
ในระยะดำเนินการ

เมื่อเปรียบเทียบผลการตรวจวัดคุณภาพน้ำทิ้งที่ผ่านการบำบัดแล้วกับประกาศกระทรวงทรัพยากรธรรมชาติและสิ่งแวดล้อม เรื่อง กำหนดมาตรฐานควบคุมการระบายน้ำทิ้งจากอาคารบางประเภทและบางขนาด (อาคารประเภท ค) ลงวันที่ 7 พฤศจิกายน พ.ศ. 2548 พบว่า ผลการตรวจวัดมีค่าอยู่ในเกณฑ์มาตรฐานกำหนด

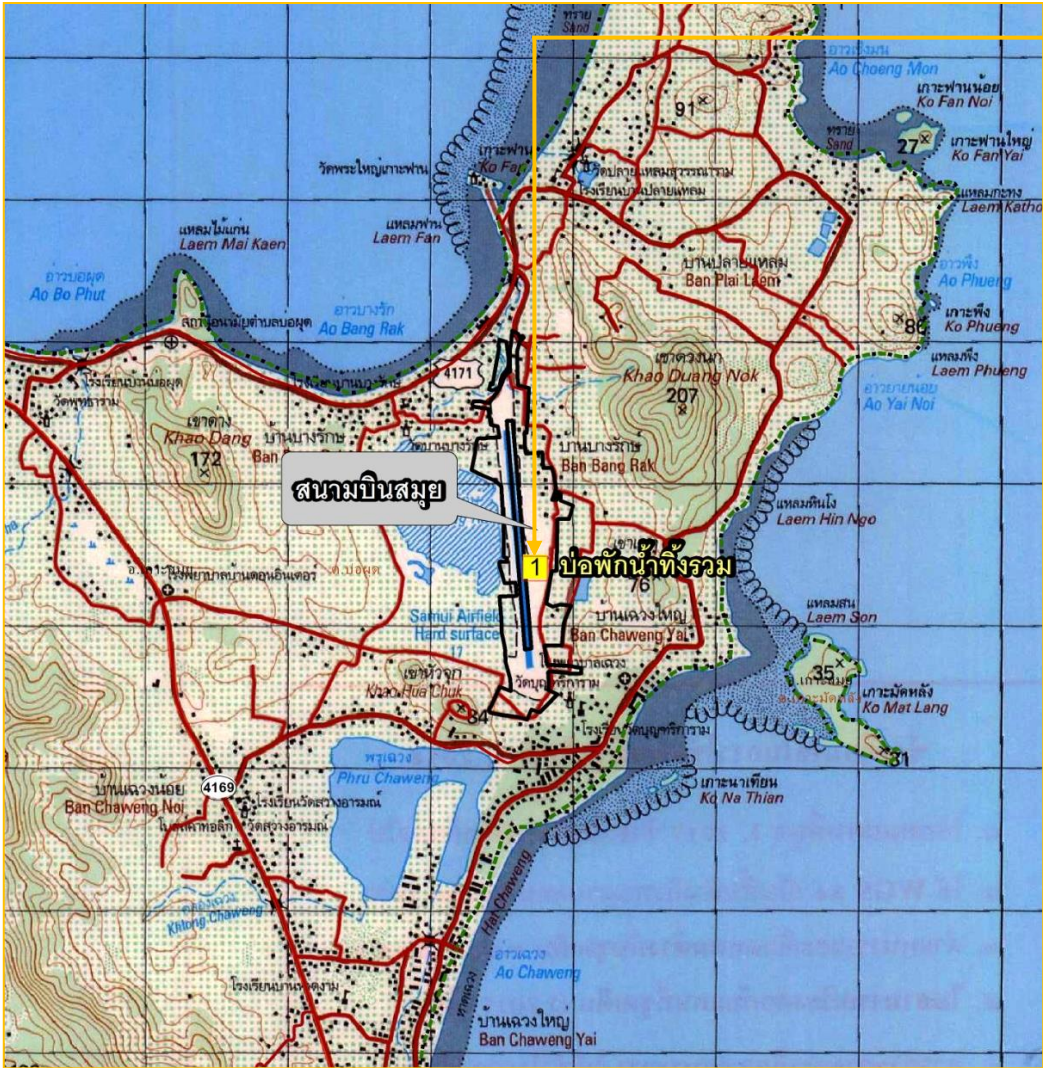
รูปที่ 3.4.3-1

ตำแหน่งจุดเก็บตัวอย่างคุณภาพน้ำทิ้งและผลการตรวจวิเคราะห์คุณภาพน้ำทิ้ง เมื่อวันที่ 27 เมษายน พ.ศ. 2566
โครงการสนามบินสมุย (กรณีการปรับเปลี่ยนจำนวนเที่ยวบินสูงสุดไม่เกิน 50 เที่ยวบินต่อวัน) ในระยะดำเนินการ

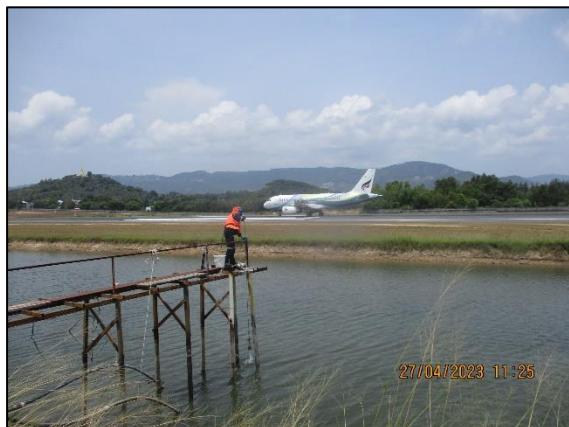
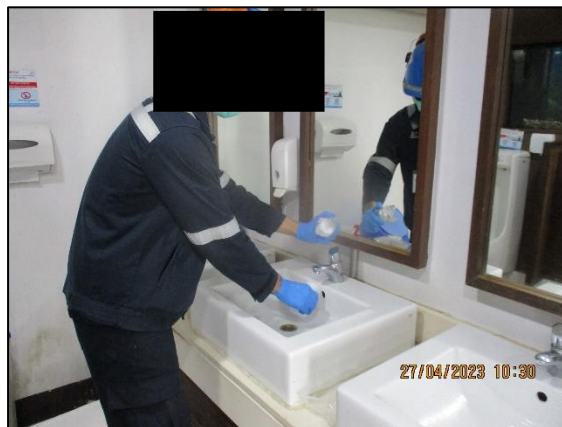
น้ำดิบจากบ่อรวบรวมน้ำ

น้ำประปาจากก๊อกน้ำภายในสนามบินสมุย

ภาพถ่ายที่ 3.4.4-1 การเก็บตัวอย่างเพื่อตรวจวิเคราะห์คุณภาพน้ำใช้ เมื่อวันที่ 27 เมษายน พ.ศ. 2566
โครงการสนามบินสมุย (กรณีการปรับเพิ่มจำนวนเที่ยวบินสูงสุดไม่เกิน 50 เที่ยวบินต่อวัน)
ในระยะดำเนินการ

เมื่อเปรียบเทียบผลการตรวจวิเคราะห์คุณภาพน้ำประปาจากก๊อกน้ำภายในสนามบินสมุยกับมาตรฐานคุณภาพน้ำประปาของการประปาส่วนภูมิภาค พบว่าให้ความเห็นชอบ เมื่อวันที่ 16 กรกฎาคม 2550 ต่อท้ายบันทึกข้อความของ กคณ. ที่ มท 55702-2/258 ลงวันที่ 11 กรกฎาคม 2550 พบว่า ผลการตรวจวิเคราะห์ทั้งหมดมีค่าอยู่ในเกณฑ์มาตรฐานกำหนด

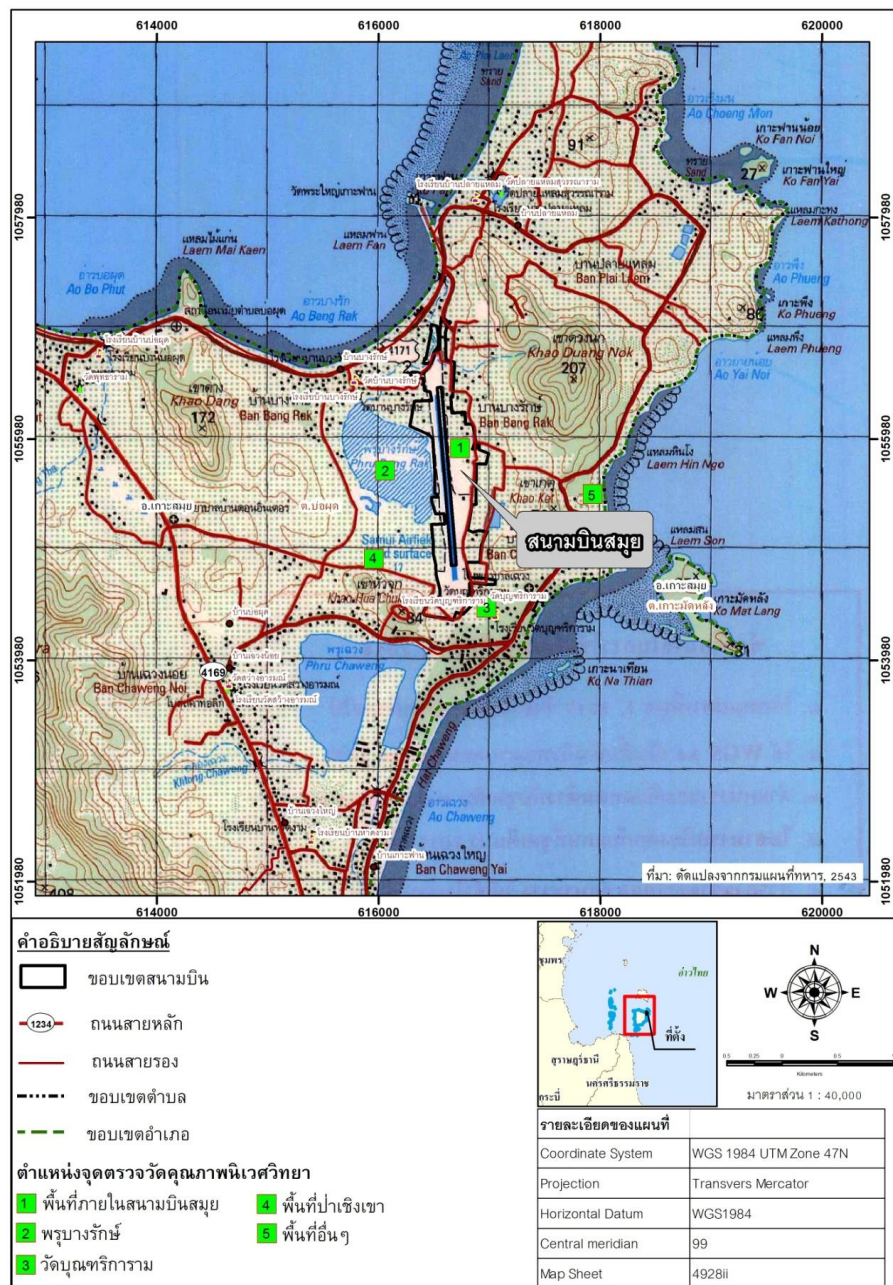
รูปที่ 3.4.5-1 พื้นที่ศึกษานิเวศวิทยาทางบก โครงการสนามบินสมุย
(กรณีการปรับเปลี่ยนจำนวนเที่ยวบินสูงสุดไม่เกิน 50 เที่ยวบินต่อวัน) ระหว่างดำเนินการ

พื้นที่ศึกษานิเวศวิทยาทางบก ประกอบด้วย บริเวณพื้นที่สนามบินสมุย พรุบางรักษ์ วัดบุญพิริการาม พื้นที่ป่าเชิงเขา และบริเวณอื่นๆ ซึ่งตำแหน่งของพื้นที่ศึกษาแสดงดังรูปที่ 3.4.5-1

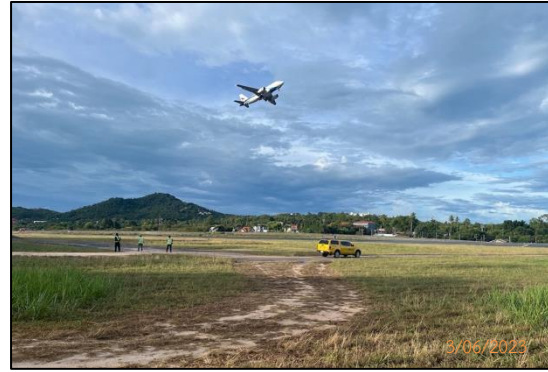
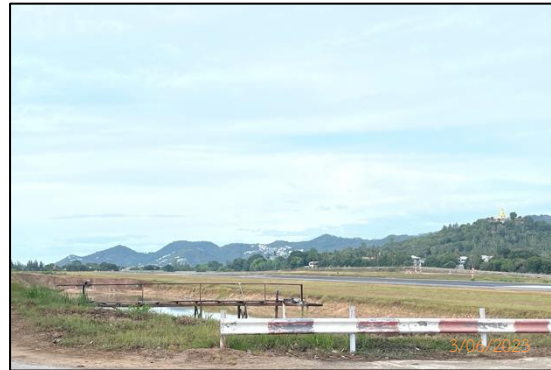
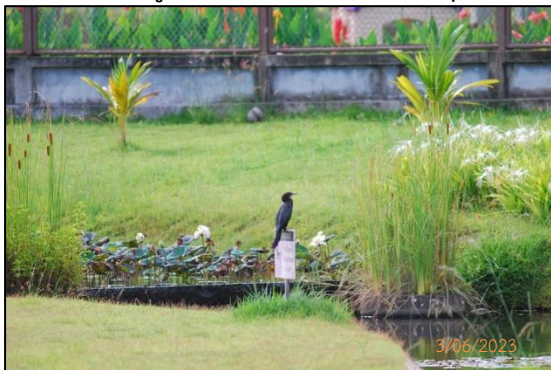
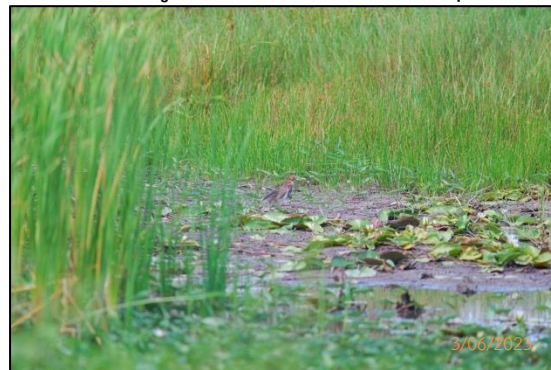
พื้นที่ลุ่มด้านทิศตะวันตกใกล้หัวทางวิ่ง 35
มีกลุ่มนกน้ำหากิน

ภาพถ่ายที่ 3.4.5-1 สภาพทั่วไปบริเวณพื้นที่สนามบินสมุย ระหว่างวันที่ 2-4 มิถุนายน พ.ศ. 2566
โครงการสนามบินสมุย (กรณีการปรับเปลี่ยนจำนวนเที่ยวบินสูงสุดไม่เกิน 50 เที่ยวบินต่อวัน)
ในระยะดำเนินการ

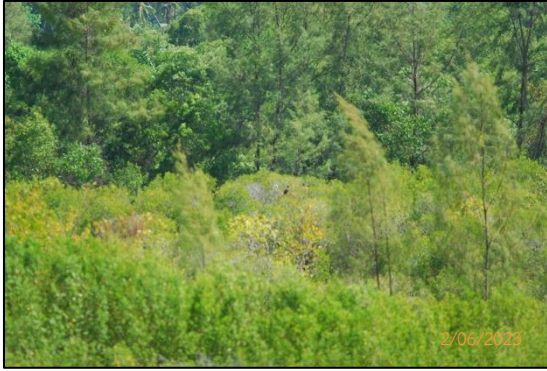
ภาพถ่ายที่ 3.4.5-2 สภาพทั่วไปของพรุบางรักษ์ ระหว่างวันที่ 2-4 มิถุนายน พ.ศ. 2566
โครงการสนามบินสมุย (กรณีการปรับเพิ่มจำนวนเที่ยวบินสูงสุดไม่เกิน 50 เที่ยวบินต่อวัน)
ในระยะดำเนินการ
