บทนำ

โครงการเหมืองแร่ยิปซัม

ประทานบัตรที่ 26072/15098 ของ บริษัท ไทยผลิตภัณฑ์ยิปซัม จำกัด (มหาชน)
(บริษัท เพียวไอร์แลนด์ จำกัด รับช่วงการทำเหมืองแร่)
ตำบลไม้เรียง อำเภอนาบอน จังหวัดนครศรีธรรมราช

บริษัท ไมน์ เอ็นจิเนียริง คอนซัลแตนท์ จำกัด

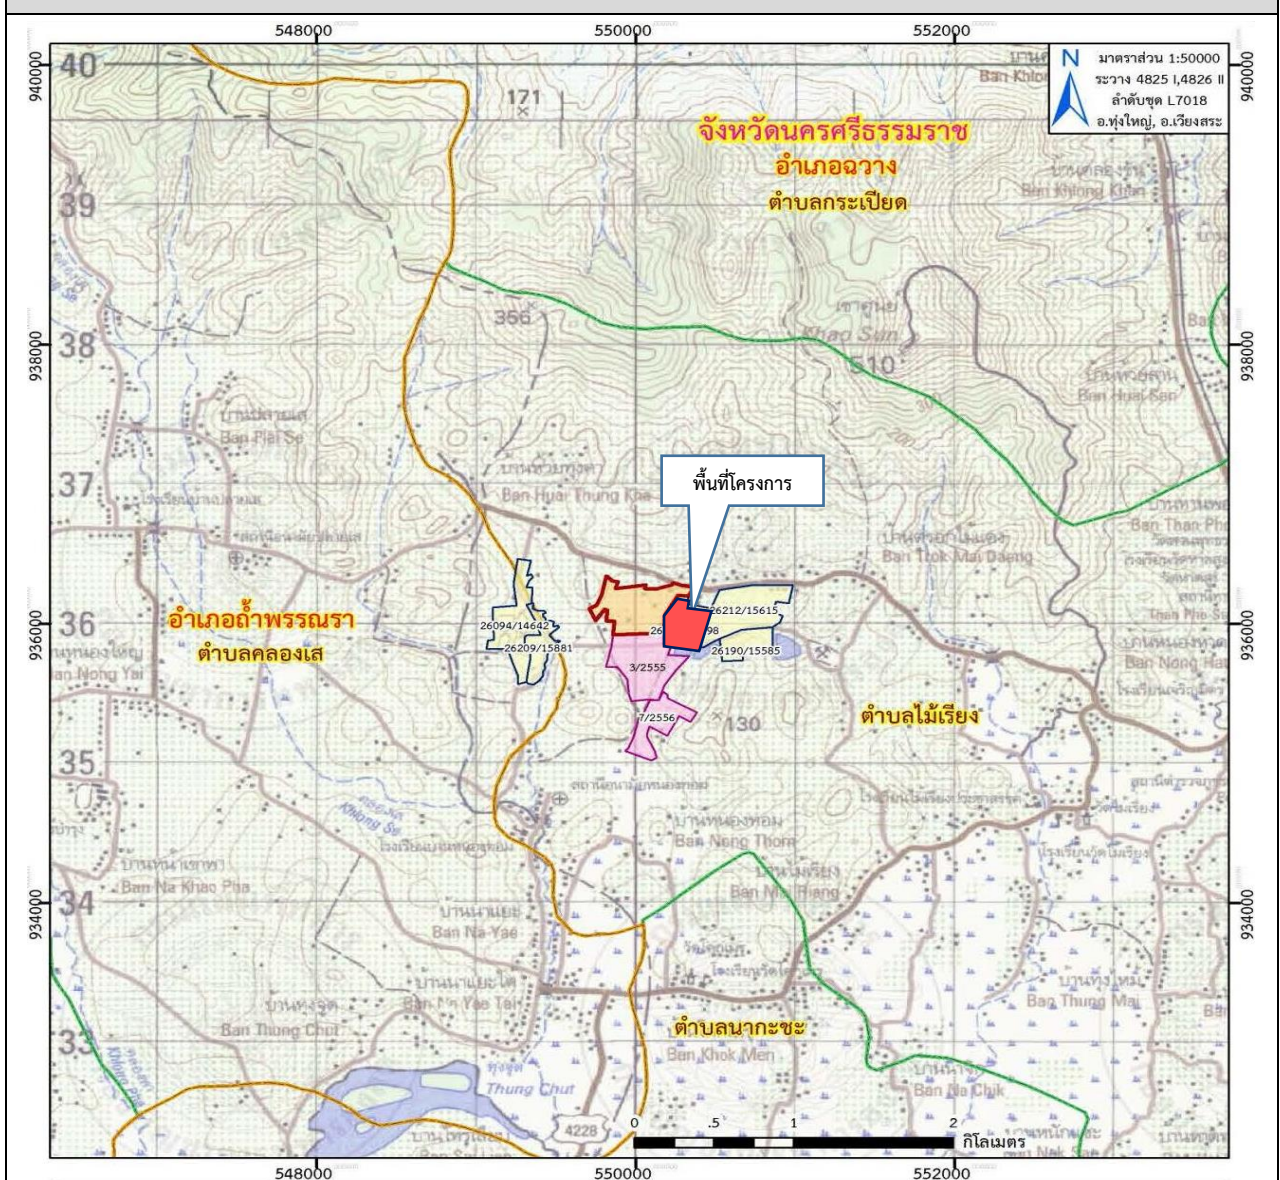
รูปที่ 1-1 แสดงตำแหน่งที่ตั้งพื้นที่โครงการ

พื้นที่ประทานบัตรที่ 26072/15098 ของบริษัท ไทยผลิตภัณฑ์ยิปซัม จำกัด (มหาชน) (บริษัท เพียวไอร์แลนด์ จำกัด รับช่วงการทำเหมือง) ปรากฏในแผนที่ภูมิประเทศมาตราส่วน 1 ต่อ 50,000 ของกรมแผนที่ทหาร ลำดับชุดที่ L7017 ระวาง 4825 I อยู่ระหว่างพิกัดฉากสากล (UTM) ระหว่างเส้นกริดตั้งที่ 550000-551000 ตะวันออก และเส้นกริดนอนที่ 935000-936000 เหนือ อยู่ในเขตการปกครองของตำบลไม้เรียง อำเภอฉวาง จังหวัดนครศรีธรรมราช แสดงดังรูปที่ 1-1

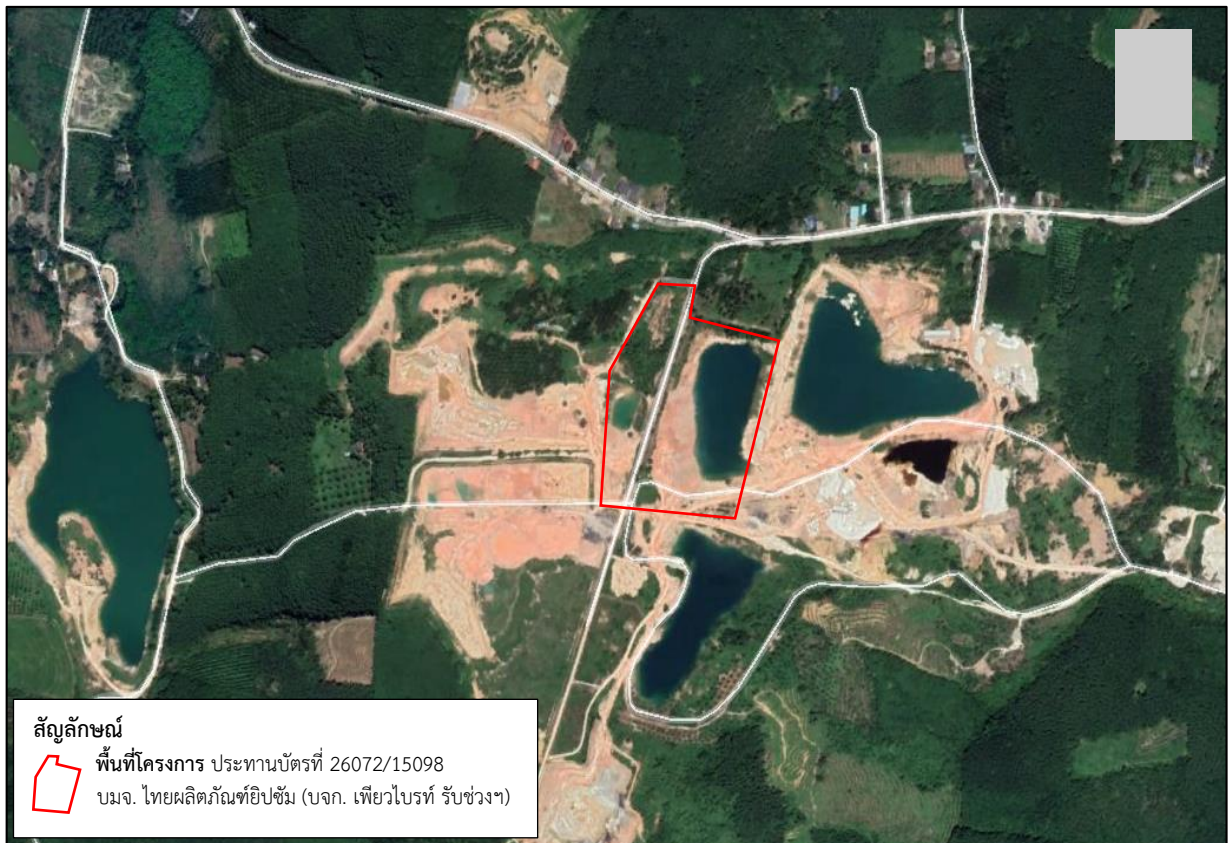
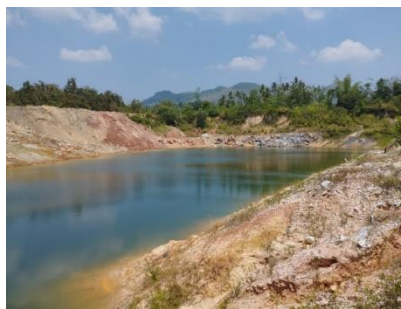
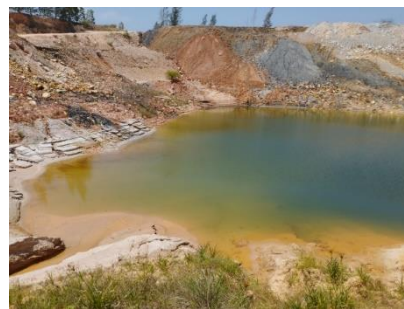
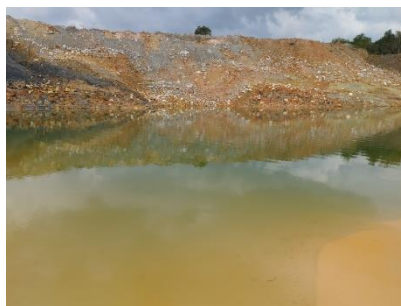
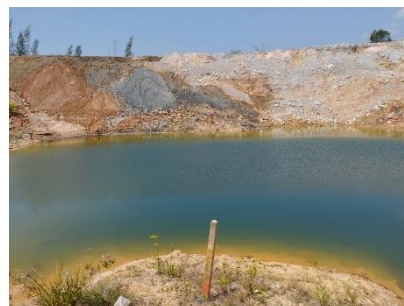
รูปที่ 1-2 แสดงลักษณะภูมิประเทศบริเวณพื้นที่โครงการและใกล้เคียง

ประทานบัตรที่ 26072/15098 มีพื้นที่ 48-1-15 ไร่ ตั้งอยู่ในพื้นที่เนินเขาที่ระดับความสูงประมาณ 40-60 เมตร จากระดับน้ำทะเลปานกลาง สภาพพื้นที่ปัจจุบันถูกเปิดหน้าดินออกเพื่อการทำเหมืองแร่ยิปซัม หน้าเหมืองมีลักษณะเป็นชั้นบันได และขุมเหมือง แสดงดังรูปที่ 1-2

พื้นที่ประทานบัตรมีลักษณะเป็นพื้นที่ราบเชิงเขา ปัจจุบันมีการเปิดหน้าเหมืองอย่างต่อเนื่อง โดยภายในพื้นที่ประกอบด้วย พื้นที่ทำเหมือง พื้นที่เก็บกองเปลือกดินและเศษหิน คันทำนบและคูระบายน้ำ รวมทั้งพื้นที่บ่อดักตะกอน แสดงดังรูปที่ 1-2

พื้นที่ทำเหมืองปัจจุบัน

บ่อขุมเหมือง

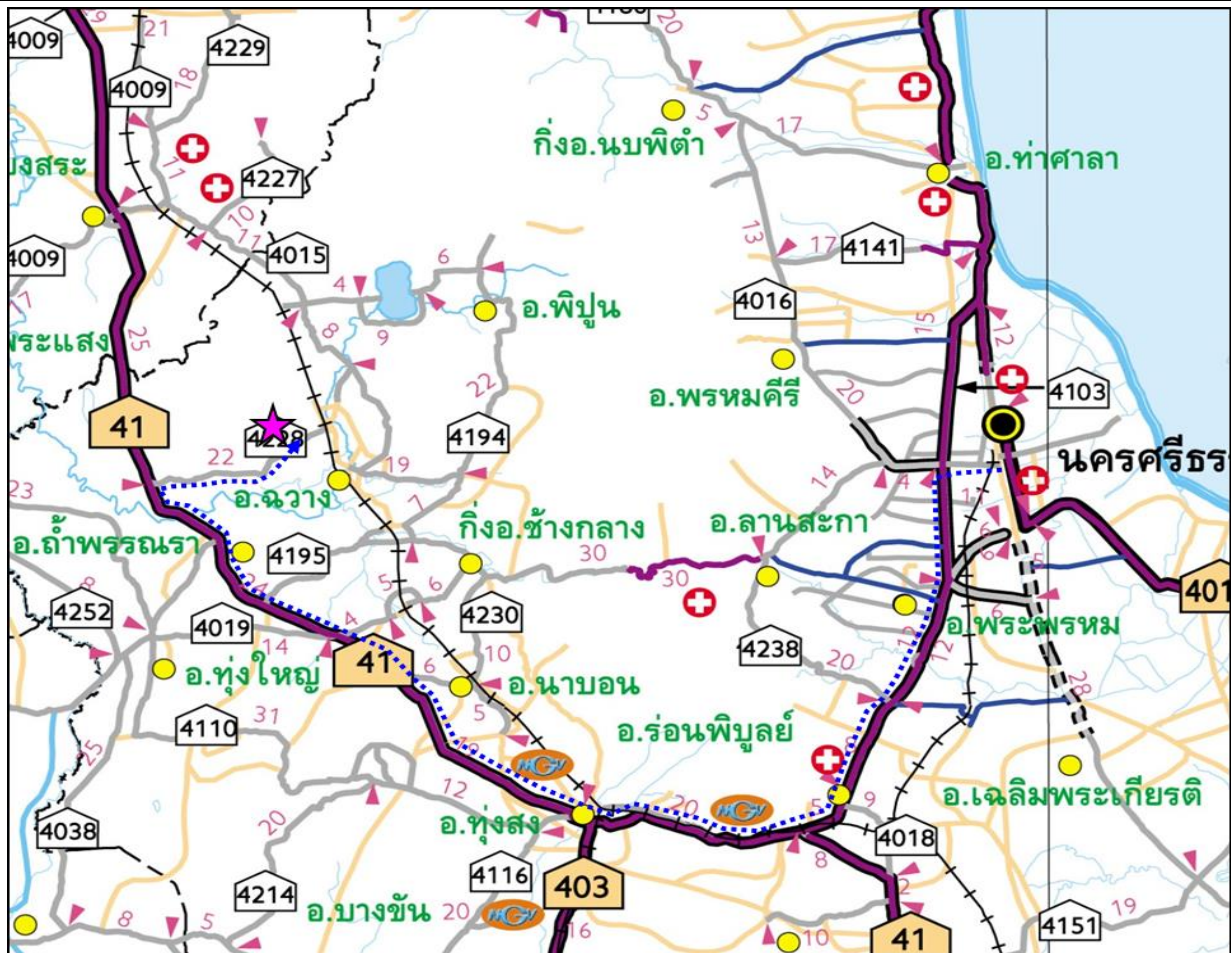
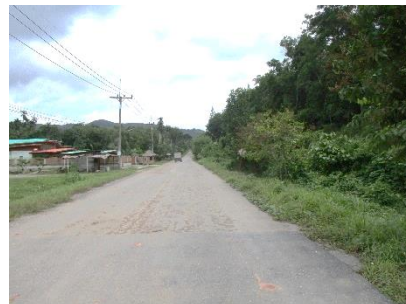
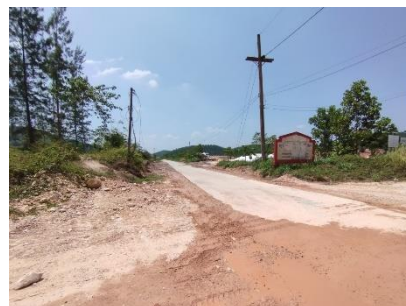
รูปที่ 1-3 แสดงเส้นทางคมนาคมเข้าสู่พื้นที่โครงการ

ถนนทางหลวงหมายเลข 4228

เส้นทางเข้า-ออก พื้นที่โครงการ

การคมนาคมเข้าสู่พื้นที่โครงการสามารถเดินทางได้โดยรถยนต์ จากตัวจังหวัดนครศรีธรรมราชไปตามทางหลวงหมายเลข 403 ถึงอำเภอร่อนพิบูลย์ จากนั้นเดินทางไปตามทางหลวงหมายเลข 41 มุ่งหน้าอำเภอพระแสง แล้วเลี้ยวขวาไปตามทางหลวงหมายเลข 4228 ถึงสามแยกทานพอ แล้วเลี้ยวซ้ายไปทางบ้านปลายเส ประมาณ 4 กิโลเมตร พื้นที่โครงการจะอยู่ซ้ายมือ แสดงดังรูปที่ 1-3

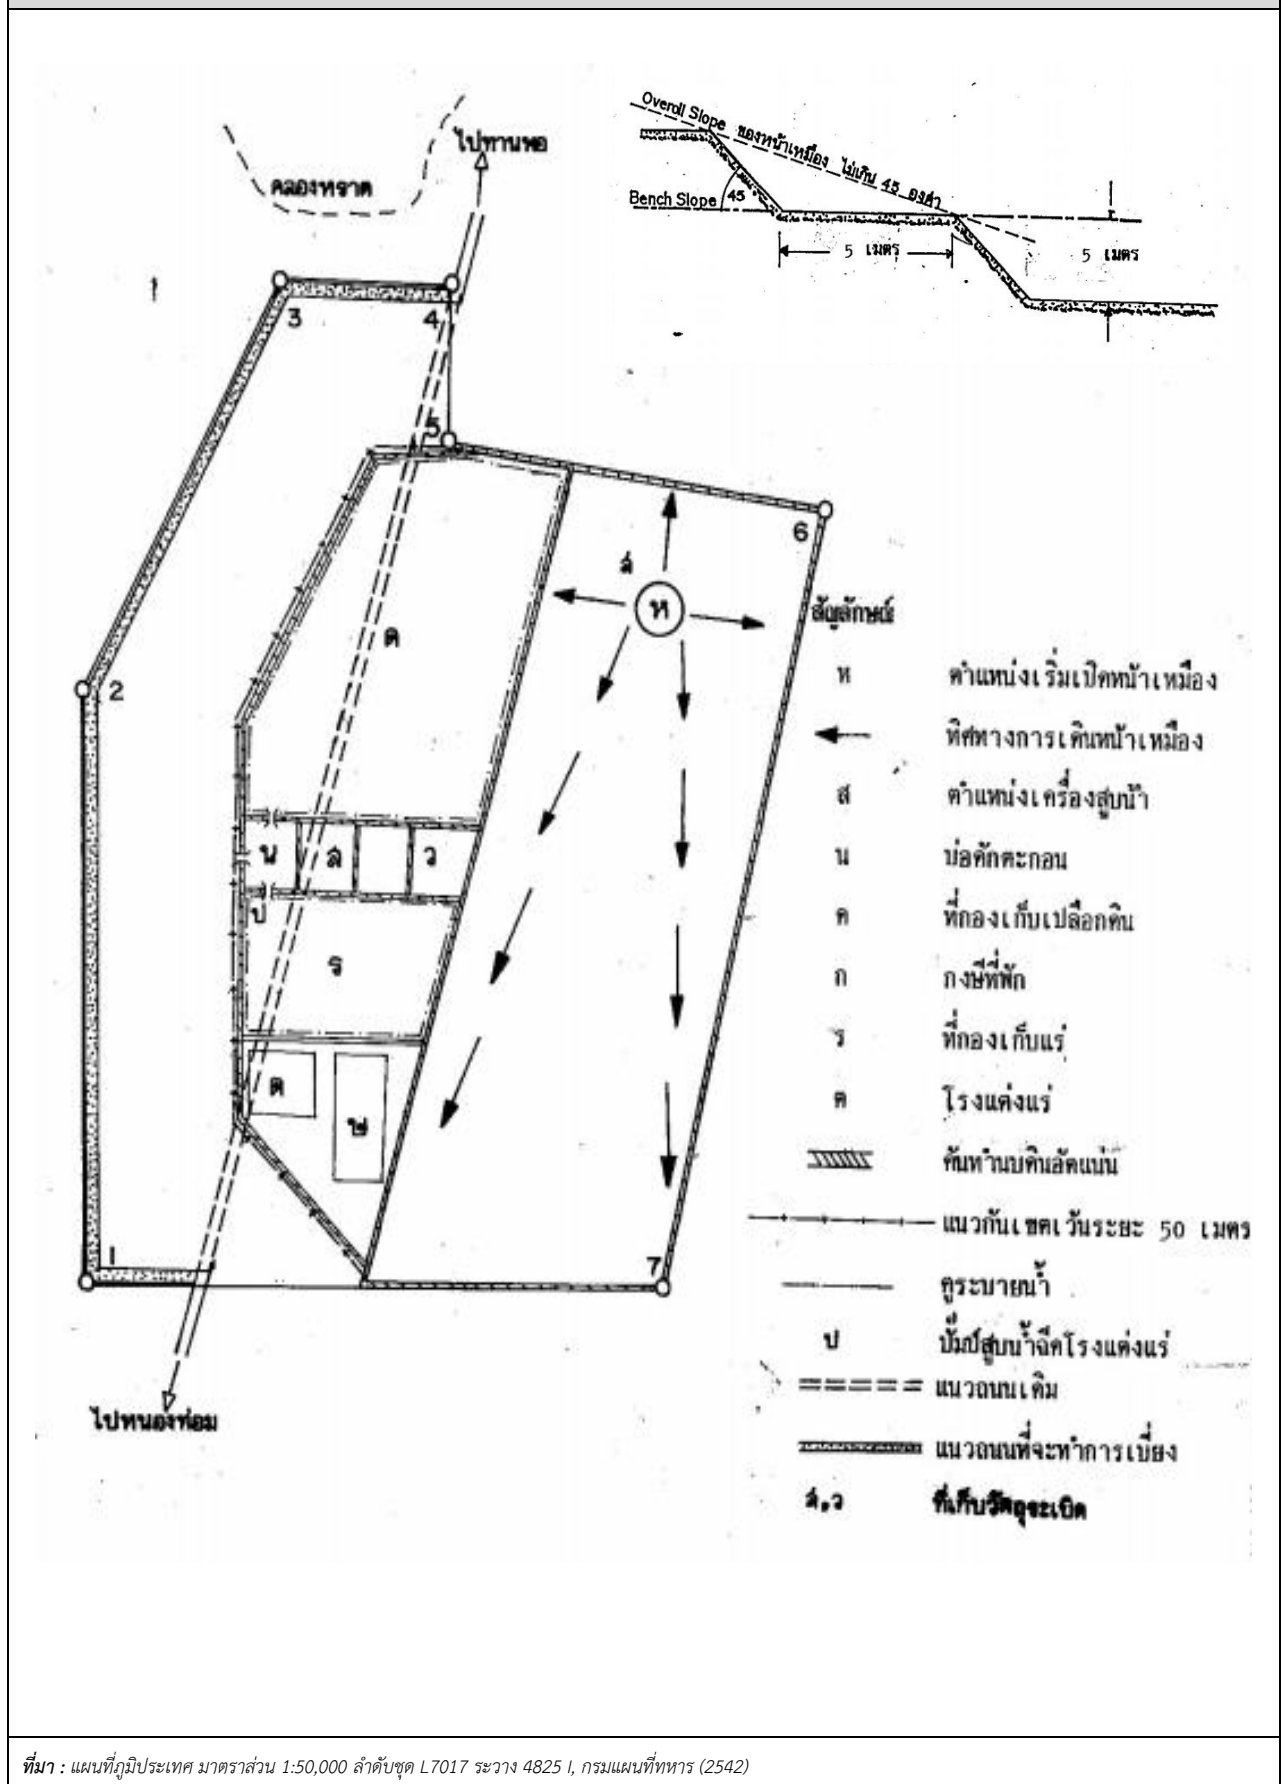
รูปที่ 1-4 แผนผังการทำเหมือง

การทำเหมืองแร่เปิดของโครงการจะทำเหมืองในลักษณะชั้นบันได โดยความสูงของแต่ละชั้นประมาณ 5 เมตร และความกว้างประมาณ 5 เมตร และควบคุมความลาดชันรวม (Overall Slope) ไม่เกิน 45 องศา ซึ่งในขั้นตอนการผลิตแร่จะใช้เครื่องเจาะดินตะขบ ขนาดดอกเจาะ 3 นิ้ว หรือระเบิดด้วยแวนโฟหรือไดนาไมต์ กรณีที่มีแร่ก้อนโตจะทำการย่อยด้วยแจ๊คแฮมเมอร์ หรือทุบด้วยระบบรถทุบไฮดรอลิก (Hydraulic Breaker) เพื่อย่อยหินให้มีขนาดเล็กลงตามต้องการ จากนั้นจะตักใส่รถบรรทุกเพื่อนำไปทำการบดย่อยยังโรงแต่งแร่ต่อไป โดยเริ่มการเปิดหน้าเหมืองบริเวณหมายเลข “ห” ดังรูปที่ 1-4

ในการผลิตแร่เปิดจะดำเนินการในลักษณะชั้นบันได (Benching Blasting) โดยใช้เครื่องเจาะดินตะขบ ขนาดดอกเจาะ 3 นิ้ว ออกแบบที่ความสูงของชั้นบันไดประมาณ 5 เมตร เจาะรูเอียงจากแนวตั้งประมาณ 10-15 องศา วัตถุระเบิดที่ใช้จะเป็นไดนาไมต์หรืออิมัลชัน และแวนโฟซึ่งเป็นส่วนผสมระหว่างปุ๋ยแอมโมเนียมไนเตรทกับน้ำมันดีเซลในอัตราส่วน 94:6 โดยน้ำหนัก กำหนดให้ใช้ระเบิดไม่เกิน 48 กิโลกรัม/จังหวัดหวง ความถี่ของการระเบิด 1 ครั้ง/วัน ในช่วงเวลา 16.00-17.00 น.
