บทที่ 1

บทนำ

ชื่อโครงการ	โครงการเหมืองแร่หินอุตสาหกรรมชนิดหินปูน เพื่ออุตสาหกรรมก่อสร้าง
เจ้าของโครงการ	ห้างหุ้นส่วนจำกัด ททรัพย์ศิลา
สถานที่ตั้งโครงการ	ตำบลพลายวาส อำเภอกาญจนดิษฐ์ จังหวัดสุราษฎร์ธานี
ขนาดที่ตั้งโครงการ	เนื้อที่ 158-2-30 ไร่
โครงการได้รับอนุญาตประทานบัตร	เมื่อวันที่ 28 พฤษภาคม 2542 ถึงวันที่ 27 พฤษภาคม 2552 มีอายุประทานบัตร 10 ปี
	ได้รับการต่ออายุประทานบัตร ครั้งที่ 1 ออกไปอีก 10 ปี ตั้งแต่วันที่ 28 พฤษภาคม 2552 ถึงวันที่ 27 พฤษภาคม 2562 รวมมีอายุประทานบัตรทั้งหมด 20 ปี
	ได้รับการต่ออายุประทานบัตร ครั้งที่ 2 ออกไปอีก 10 ปี ตั้งแต่วันที่ 27 มิถุนายน 2565 ถึงวันที่ 26 มิถุนายน 2575 รวมมีอายุประทานบัตรทั้งหมด 30 ปี
ได้รับอนุญาตประทานบัตรเลขที่	23291/15254

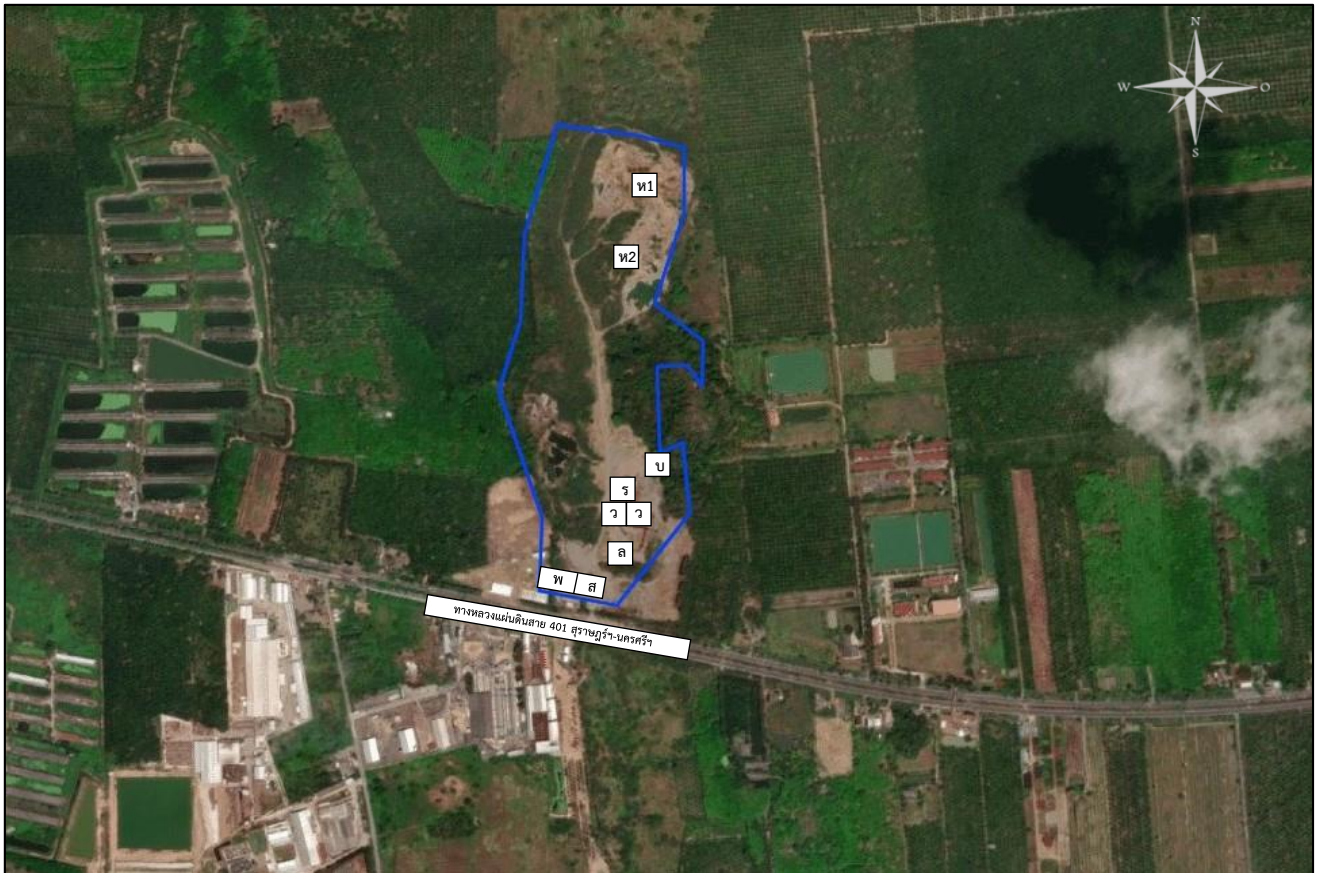
รูปที่ 1-2 แสดงลักษณะภูมิประเทศบริเวณโครงการ

ลักษณะภูมิประเทศเป็นภูเขาเตี้ยๆและที่ราบเชิงเขาที่มีความสูงจากระดับน้ำทะเลปานกลาง ประมาณ 10-60 เมตร พื้นที่ที่เป็นภูเขาอยู่ทางทิศตะวันตกเฉียงใต้และทางตอนเหนือของแปลง ประทานบัตร และเป็นส่วนหนึ่งของด้านทิศตะวันตกของเขายม โดยพื้นที่ภูเขาได้ใช้ในการทำเหมืองแล้ว ประมาณ 58 ไร่ สภาพพื้นที่โดยรอบไม่มีบ้านเรือนหรือชุมชนอยู่ใกล้เคียงในระยะเป็นอันตรายจากการ ทำเหมือง ทั้งนี้ทางด้านทิศตะวันตกเฉียงใต้ มีห้วยสุ่มคล้า และทางทิศใต้มีทางหลวงหมายเลข 401 อยู่ใกล้โครงการในระยะ 50 เมตร ดังรูปที่ 1-2

สำนักงานของโครงการ

พื้นที่หน้าเหมืองปัจจุบัน

บ่อดักตะกอน

ที่เก็บวัสดุระเบิด

โรงโม่หินของโครงการ

ลานกองแร่
