รายงานผลการดำเนินงานตามมาตรการลดผลกระทบสิ่งแวดล้อม
และผลการติดตามตรวจสอบคุณภาพสิ่งแวดล้อม
ของโครงการโรงพยาบาลดิบูก

ตั้งอยู่ที่ เลขที่ 89/8-9 หมู่ที่ 2 ถนนเจ้าฟ้าตะวันตก ตำบลวิชิต อำเภอเมือง
จังหวัดภูเก็ต 83000

บริษัท โรงพยาบาลกรุงเทพภูเก็ต จำกัด

ในช่วงระหว่างเดือน มกราคม – มิถุนายน 2566

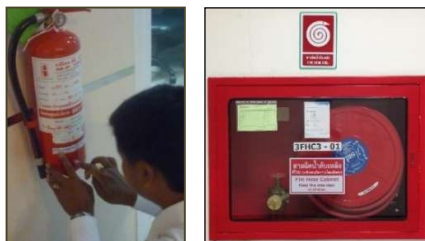
รูปที่ 23 การตรวจสอบอุปกรณ์ดับเพลิงในโรงพยาบาล

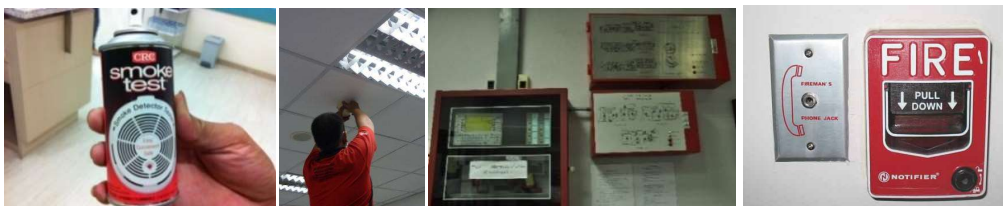
รูปที่ 25 การตรวจสอบสภาพความพร้อมใช้ของระบบสัญญาณแจ้งเหตุเพลิงไหม้

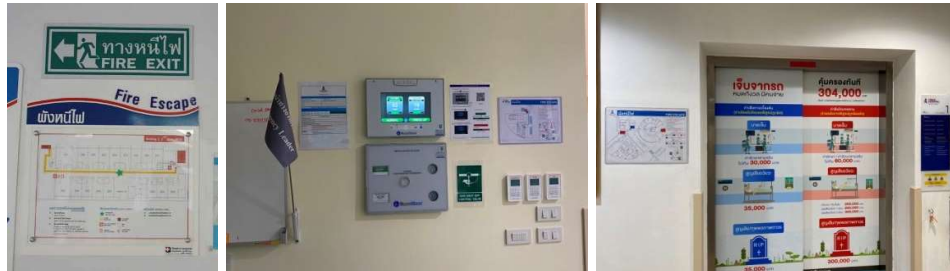
นอกจากนี้โรงพยาบาลยังจัดให้มีการติดตั้งแผนผังหนีไฟของแต่ละพื้นที่ในโรงพยาบาล เพื่อแสดงเส้นทางการอพยพกรณีเกิดเหตุเพลิงไหม้ รวมถึงจุดรวมพลของโรงพยาบาล

รูปที่ 27 ผังหนีไฟซึ่งติดตั้งในพื้นที่ต่างๆ และจุดรวมพลของโรงพยาบาล
เช่น หน้าลิฟต์ ห้องพักผู้ป่วย เป็นต้น

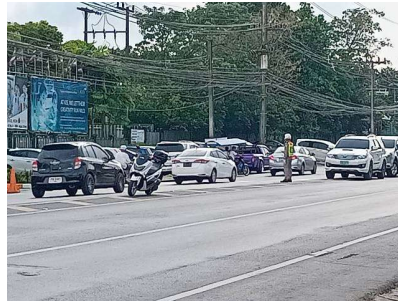
(ภาพที่ 10) การติดตั้งสັນนเพื่อลดความเร็วของยานพาหนะที่สัญจรในพื้นที่โรงพยาบาล
