บทที่ 3 : การปฏิบัติตามมาตรการ ติดตามตรวจสอบผลกระทบสิ่งแวดล้อม

การติดตามตรวจสอบผลกระทบสิ่งแวดล้อม (ช่วงดำเนินการ) โครงการโรงพยาบาลสมิติเวช ศรีนครินทร์ (อาคารเดิม) ประจำเดือนมกราคม- มิถุนายน 2566 ทางโครงการได้มอบหมายให้บริษัท เอสเอส คอนซัลแทนท์ส คอร์ปอเรชั่น จำกัด เป็นผู้ดำเนินการติดตามผลการปฏิบัติตามมาตรการติดตามตรวจสอบคุณภาพสิ่งแวดล้อมตามที่ได้อนุญาตไว้ในรายงานการวิเคราะห์ผลกระทบสิ่งแวดล้อม โครงการโรงพยาบาลสมิติเวช ศรีนครินทร์ (อาคารเดิม) และได้รับความเห็นชอบ ตามหนังสือที่ ทส.1010.5/1183 ลงวันที่ 27 มกราคม 2564

ตารางที่ 3.2-1 ผลการปฏิบัติตามมาตรการติดตามตรวจสอบผลกระทบสิ่งแวดล้อม (ช่วงเปิดดำเนินการ) โครงการโครงการโรงพยาบาลสมิติเวช ศรีนครินทร์ (อาคารเดิม)

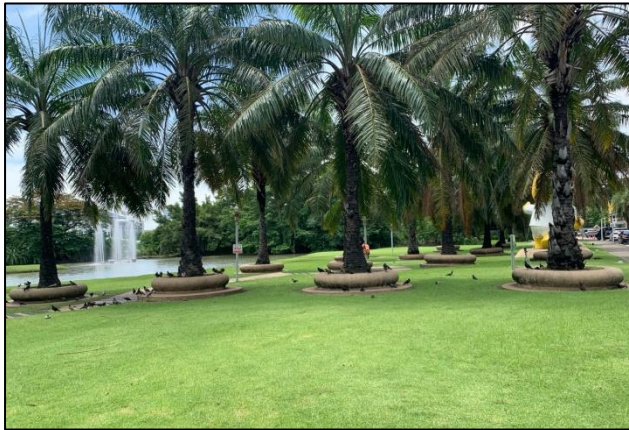
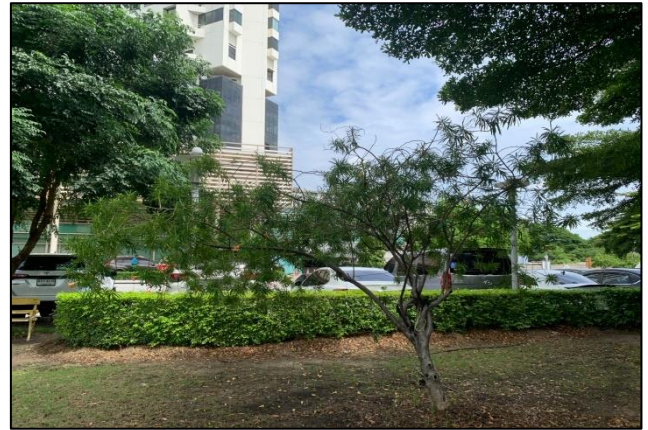
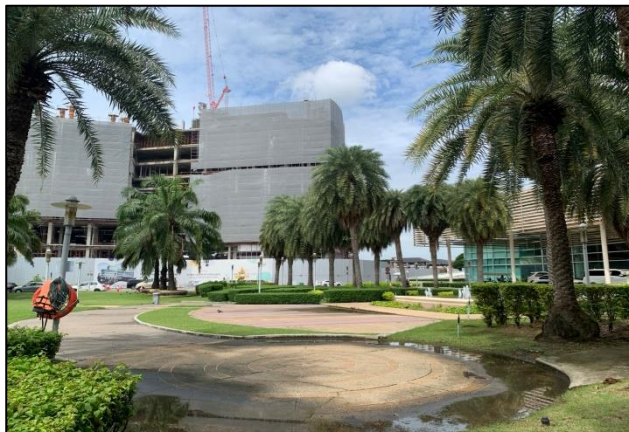
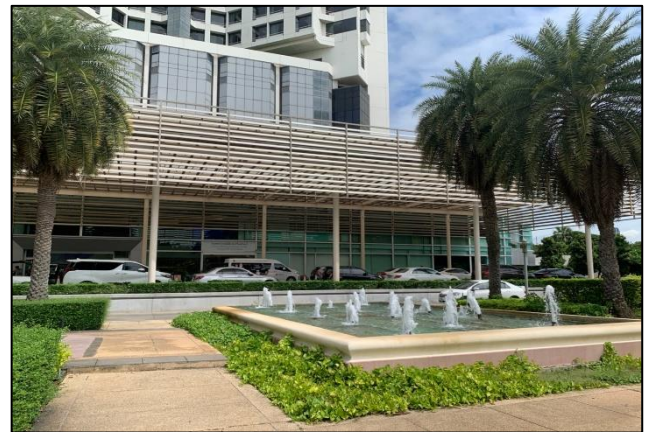
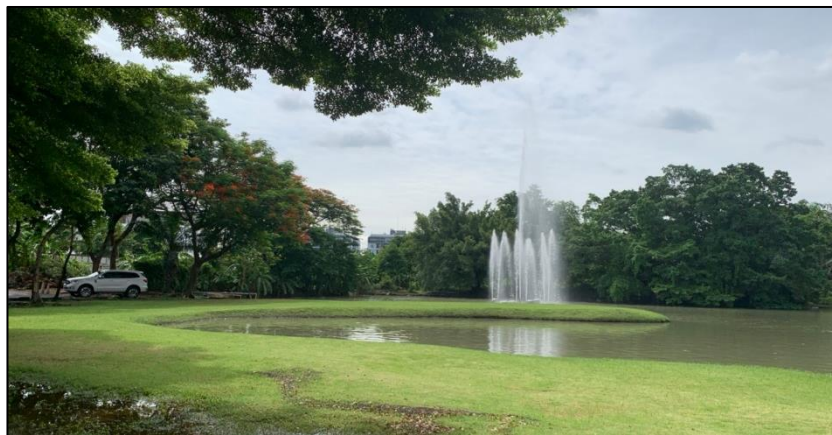
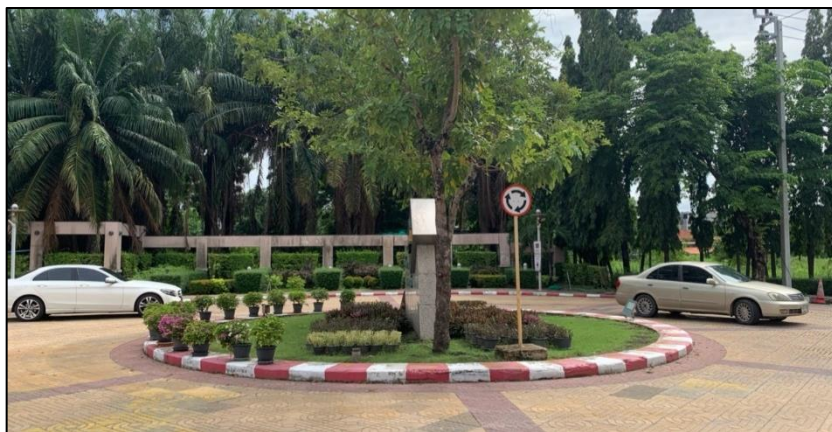
รูปที่ 3.2-1 พื้นที่สีเขียว

องค์ประกอบทางสิ่งแวดล้อม	ดัชนีที่ตรวจวัด	จุดเก็บตัวอย่าง/วิธีการจัดการ	ความถี่	ผลการปฏิบัติตามมาตรการติดตามฯ	เอกสารอ้างอิง
1. สภาพภูมิประเทศ	- พื้นที่สีเขียวภายในโครงการ	- บริเวณพื้นที่โครงการ	ทุกวันตลอดระยะดำเนินการ	โรงพยาบาลได้จัดคนสวนคอยดูแลพื้นที่สีเขียวให้อยู่ในสภาพดีอยู่เสมอ	รูปที่ 3.2-1

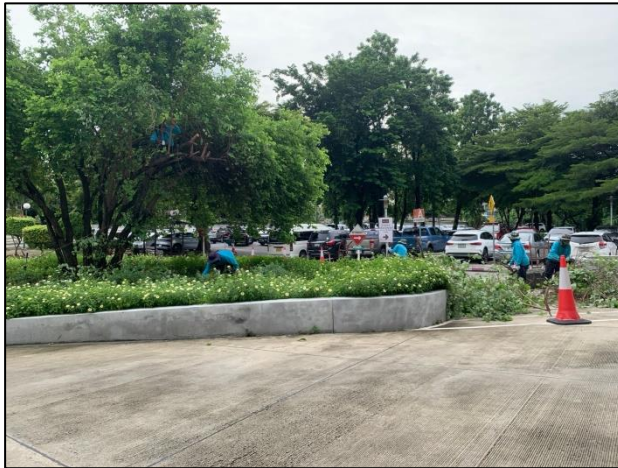
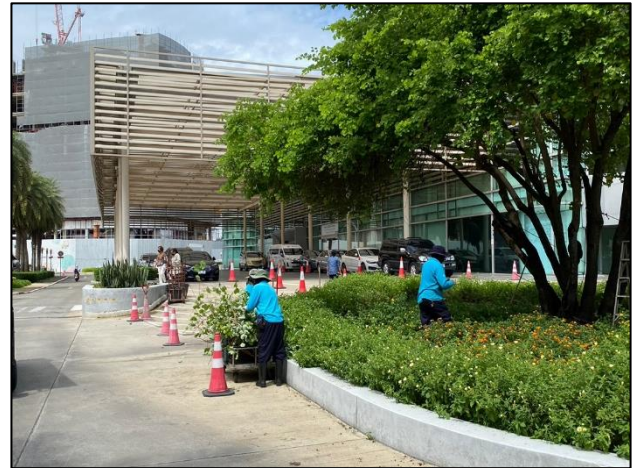
รูปที่ 3.2-2 เจ้าหน้าที่ตัดแต่ง ดูแล พื้นที่สีเขียวให้สวยงาม

มาตรการติดตามตรวจสอบผลกระทบสิ่งแวดล้อม	พื้นที่ดำเนินการ	ดัชนีการตรวจวัด	ความถี่ในการตรวจสอบ	ผลการปฏิบัติตามมาตรการติดตามฯ	เอกสารอ้างอิง
9. สุนทรียภาพ	พื้นที่สีเขียวของโครงการ	ดูแลรักษาให้มีสภาพดี และตัดตกแต่งกิ่งไม้ไม่ให้ล้ำเขตที่ดิน	สัปดาห์ละ 1 ครั้ง ตลอดระยะเวลาเปิดดำเนินการ	โรงพยาบาลได้จัดคนสวนคอยดูแลพื้นที่สีเขียวให้อยู่ในสภาพดีอยู่เสมอ	รูปที่ 3.2-2

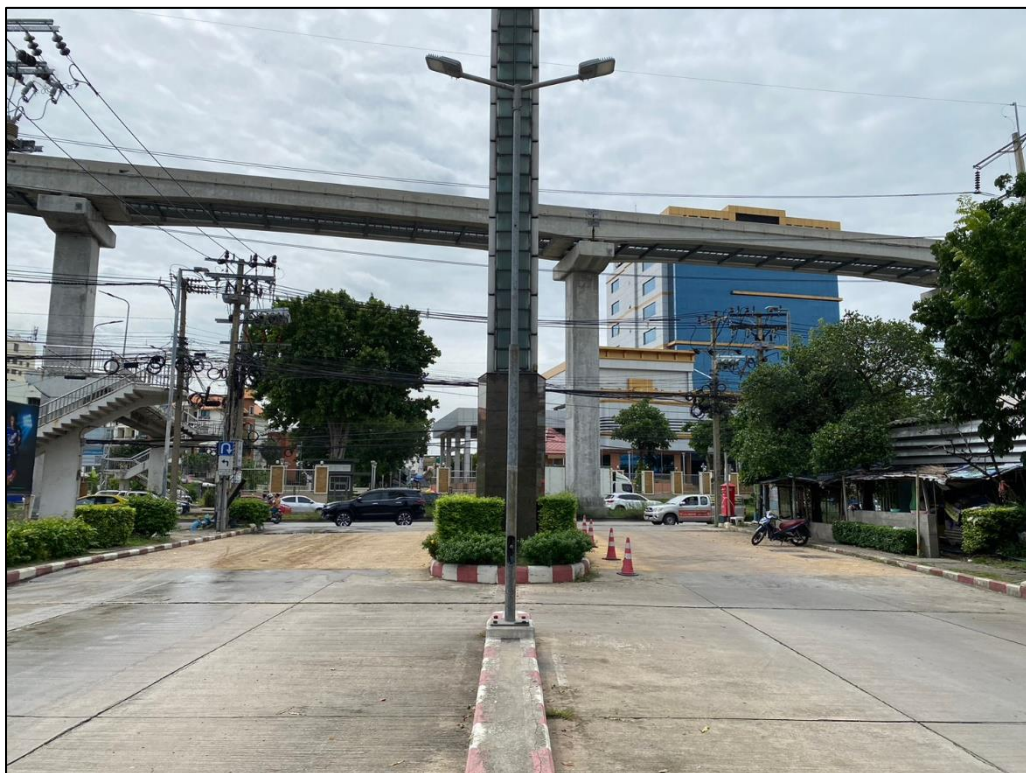
รูปที่ 3.2-3 ตรวจสอบไม่ให้ผู้มาใช้บริการจราจรบริเวณถนนศรีนครินทร์ซอย 6 และถนนใกล้เคียง

10. การจราจร	ถนนศรีนครินทร์ และถนนใกล้เคียงโครงการ	- ตรวจสอบรถยนต์บนถนนในโครงการ ถนนศรีนครินทร์ซอย 6 ตลอดจนถนนสาธารณะภายนอกโครงการ เพื่อไม่ให้ผู้มาใช้บริการนำรถยนต์ส่วนตัวไปจอดบนถนนส่วนบุคคล ตลอดจนถนนสาธารณะภายนอกโครงการ ซึ่งหากพบว่ามีรถกระทำการดังกล่าวจะ ให้ทางเจ้าหน้าที่ของโครงการ รับผิดชอบทางเจ้าของรถยนต์โดยด่วนเพื่อให้เคลื่อนย้ายรถยนต์ออกจากถนนส่วนบุคคล ตลอดจนถนนสาธารณะภายนอกโครงการ	ทุกวัน ตลอดระยะเวลาเปิดดำเนินการ	โครงการจัดให้มีเจ้าหน้าที่คอยตรวจตรา ไม่ให้ผู้มาใช้บริการจอดรถภายนอกโครงการ	รูปที่ 3.2-3

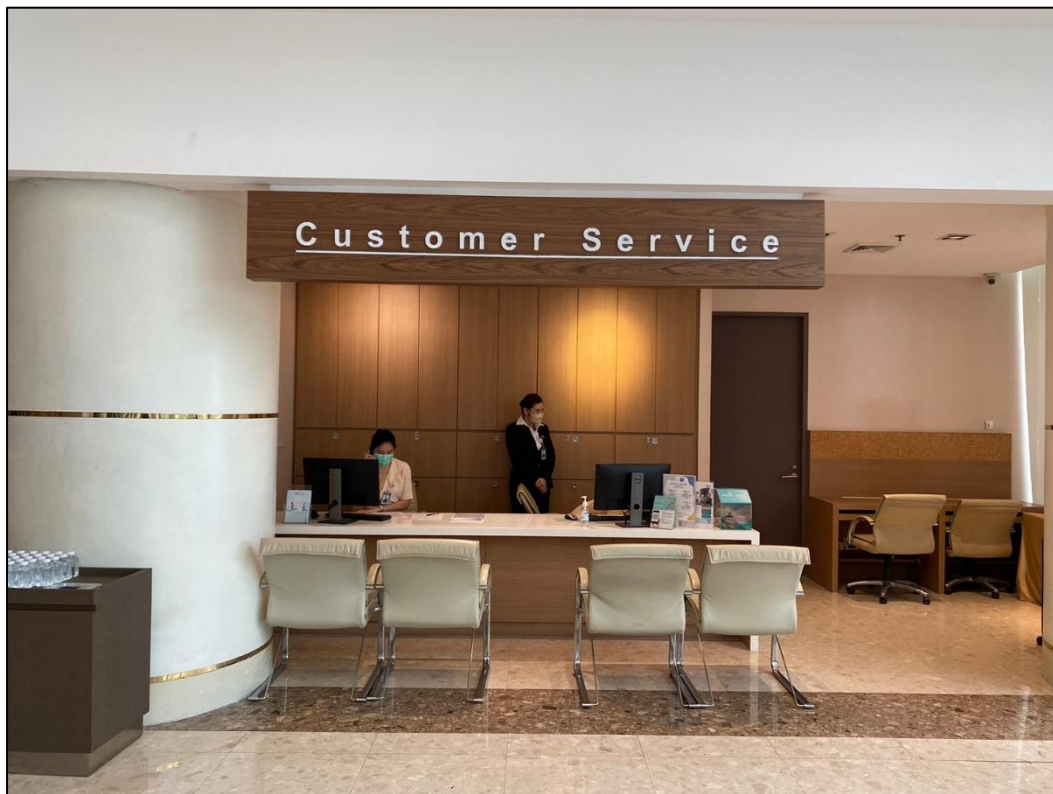
รูปที่ 3.2-4 จุดรับเรื่องร้องเรียน

11.การบดบังแสงแดด ทิศทางลม และสัญญาณวิทยุและโทรทัศน์	จุดรับเรื่องร้องเรียนจากผู้ที่ได้รับผลกระทบ	- จัดให้มีเจ้าหน้าที่รับเรื่องร้องเรียน	-ทุกวัน ตลอดระยะเวลาเปิดดำเนินการ	โครงการได้จัดให้มีเจ้าหน้าที่คอยรับเรื่องร้องเรียนจากผู้ที่ได้รับผลกระทบ	รูปที่ 3.2-4

12.คุณภาพชีวิตของผู้อยู่ข้างเคียงพื้นที่โครงการ	จุดรับเรื่องร้องเรียนจากผู้ที่ได้รับผลกระทบ	- จัดให้มีเจ้าหน้าที่รับเรื่องร้องเรียน - หากเกิดกรณีที่มีการเปลี่ยนแปลงโครงการภายหลังเปิดดำเนินการ โครงการต้องทำการศึกษาสารวจสภาพเศรษฐกิจและสังคม รวมทั้งดำเนินการมีส่วนร่วมของประชาชนตามหลักวิชาการและหลักสถิติ โดยดำเนินงานก่อนทุกครั้งที่มีการเปลี่ยนแปลงโครงการ พร้อมแสดงภาพตำแหน่งการสำรวจประกอบ	- จัดให้มีเจ้าหน้าที่รับเรื่องร้องเรียนทุกวัน ตลอดระยะเวลาเปิดดำเนินการ - สำรวจความคิดเห็นของประชาชนก่อนทุกครั้งที่มีการเปลี่ยนแปลงโครงการ ในช่วงเปิดดำเนินการ	โครงการได้จัดให้มีเจ้าหน้าที่คอยรับเรื่องร้องเรียนจากผู้ที่ได้รับผลกระทบ	รูปที่ 3.2-4

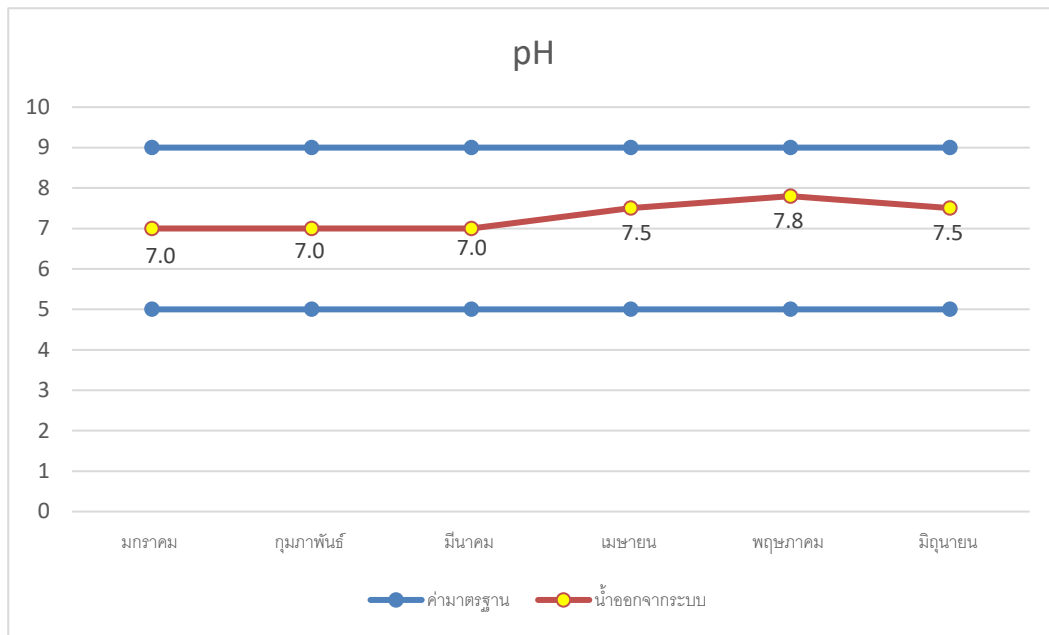
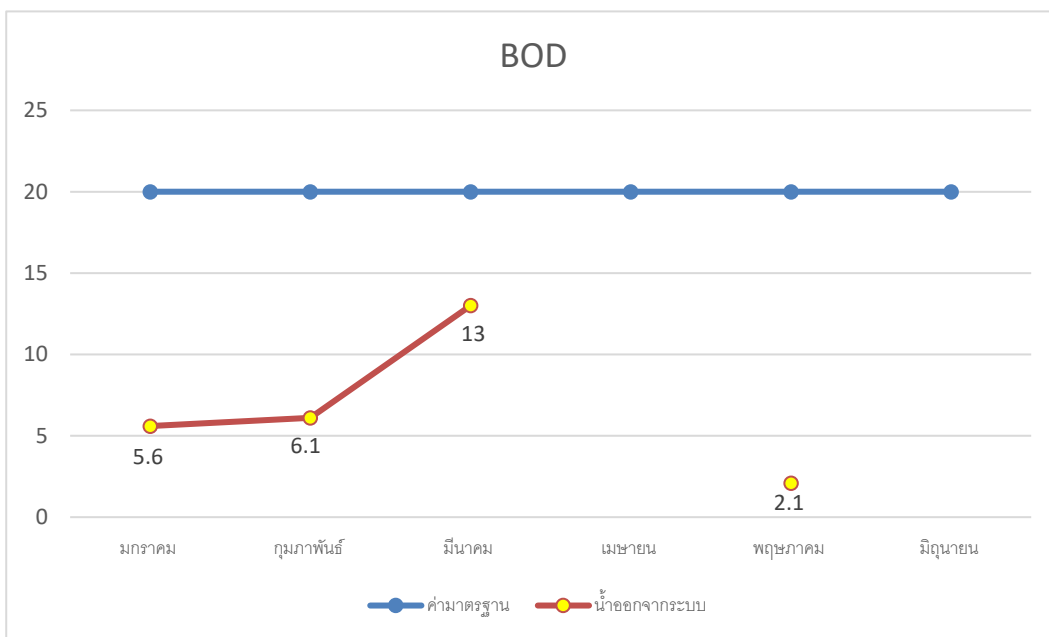
รูปที่ 3-3 แสดงผลวิเคราะห์น้ำทิ้งที่ออกจากระบบบำบัดน้ำเสียตั้งแต่เดือนมกราคม-มิถุนายน 2566

จากผลการวิเคราะห์น้ำทิ้ง จำนวน 1 จุด (ดูตาราง 3.3-1 และ รูปที่ 3.3-1) ได้แก่ น้ำออกจากระบบบำบัดน้ำเสีย ระหว่างเดือน มกราคม – มิถุนายน 2566 พบว่าเกือบทุกพารามิเตอร์อยู่ในเกณฑ์มาตรฐาน ตามประกาศกระทรวงทรัพยากรธรรมชาติและสิ่งแวดล้อม เรื่องกำหนดมาตรฐานควบคุมการระบายน้ำทิ้งจากอาคารบางประเภทและบางขนาด ประเภท ก ตีพิมพ์ในราชกิจจานุเบกษา เล่มที่ 122 ตอนที่ 125 ลงวันที่ 29 ธันวาคม 2548

* หมายเหตุ: น้ำออกจากระบบเดือนเมษายนและมิถุนายน ไม่สามารถตรวจวัดได้เนื่องจากค่าน้อยมาก

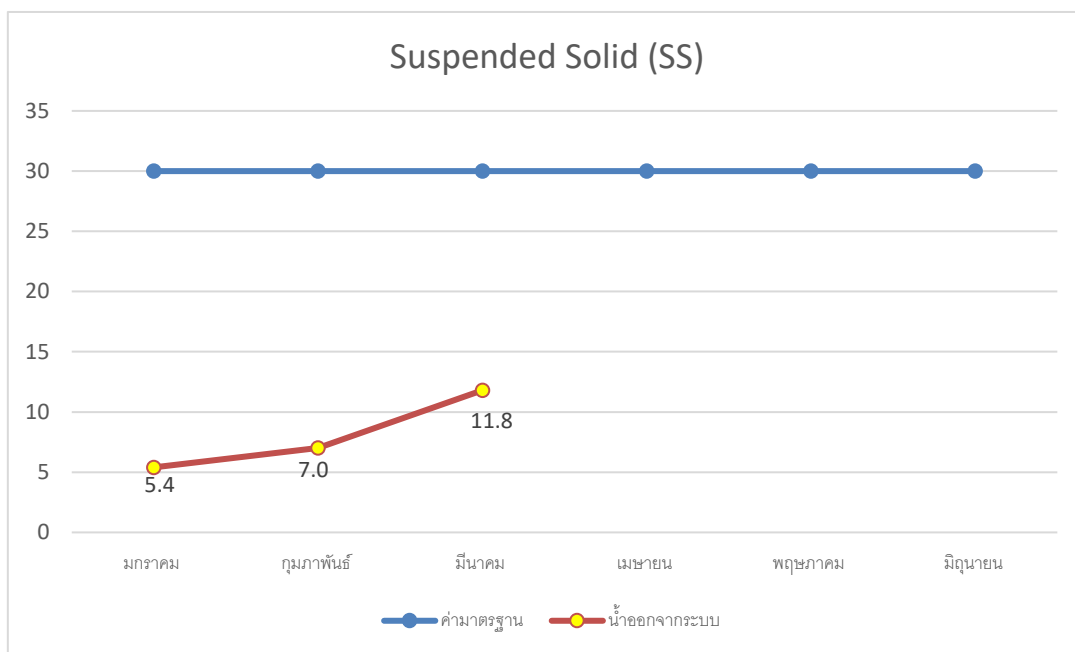
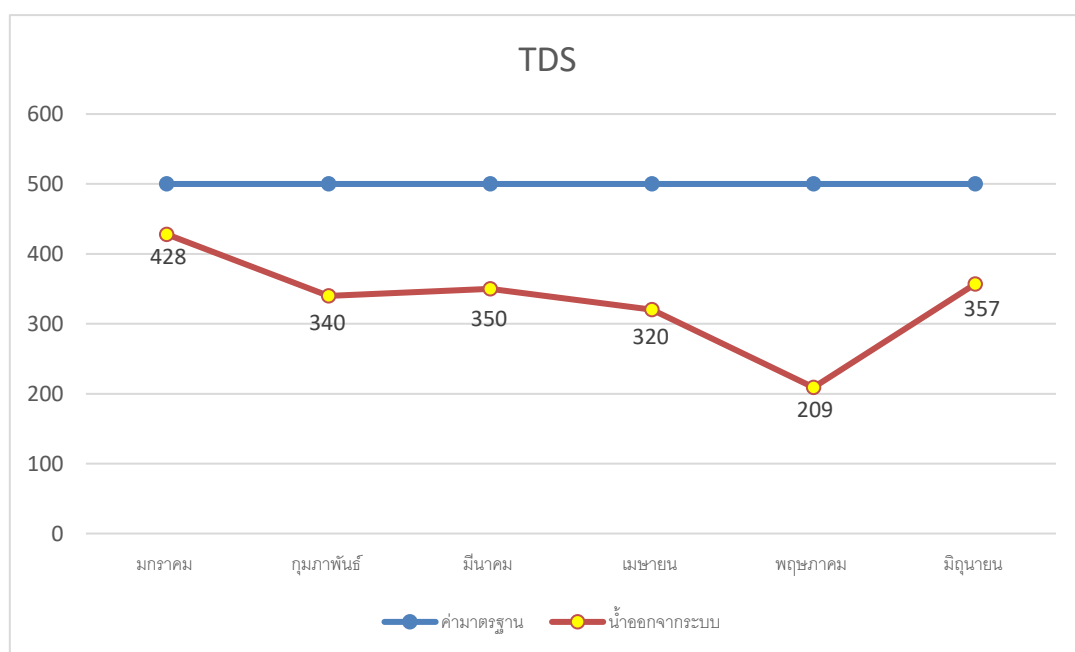
รูปที่ 3-3 แสดงผลวิเคราะห์น้ำทิ้งที่ออกจากระบบบำบัดน้ำเสียตั้งแต่เดือนมกราคม-มิถุนายน 2566 (ต่อ)

*หมายเหตุ: น้ำออกจากระบบเดือนเมษายน, พฤษภาคม และมิถุนายน ไม่สามารถตรวจวัดได้เนื่องจากค่าน้อยมาก

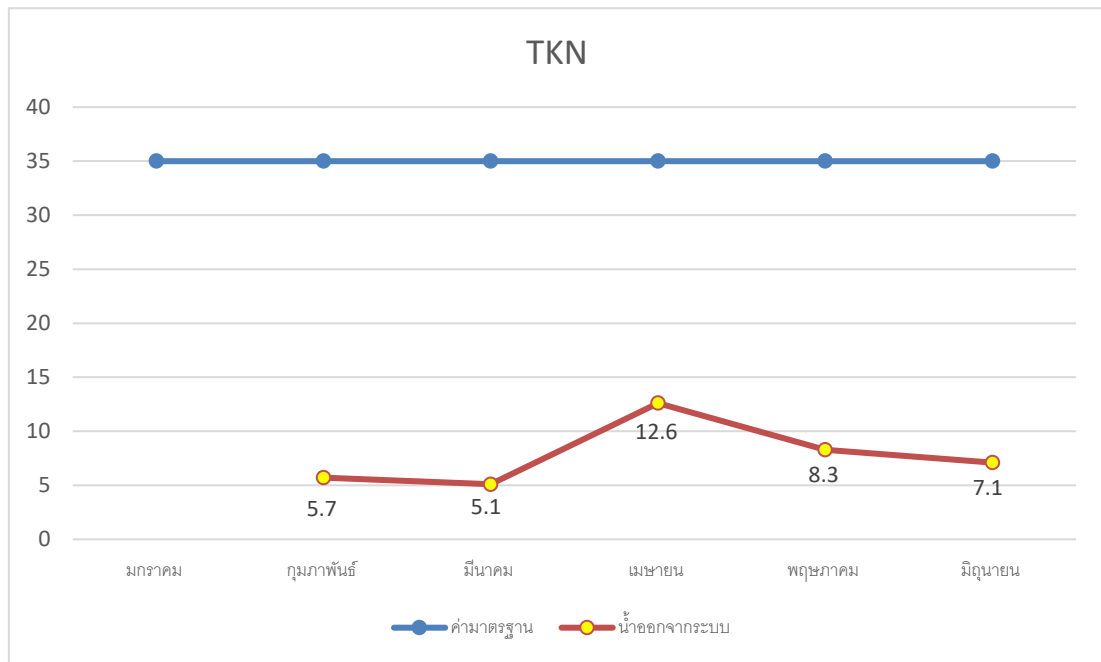
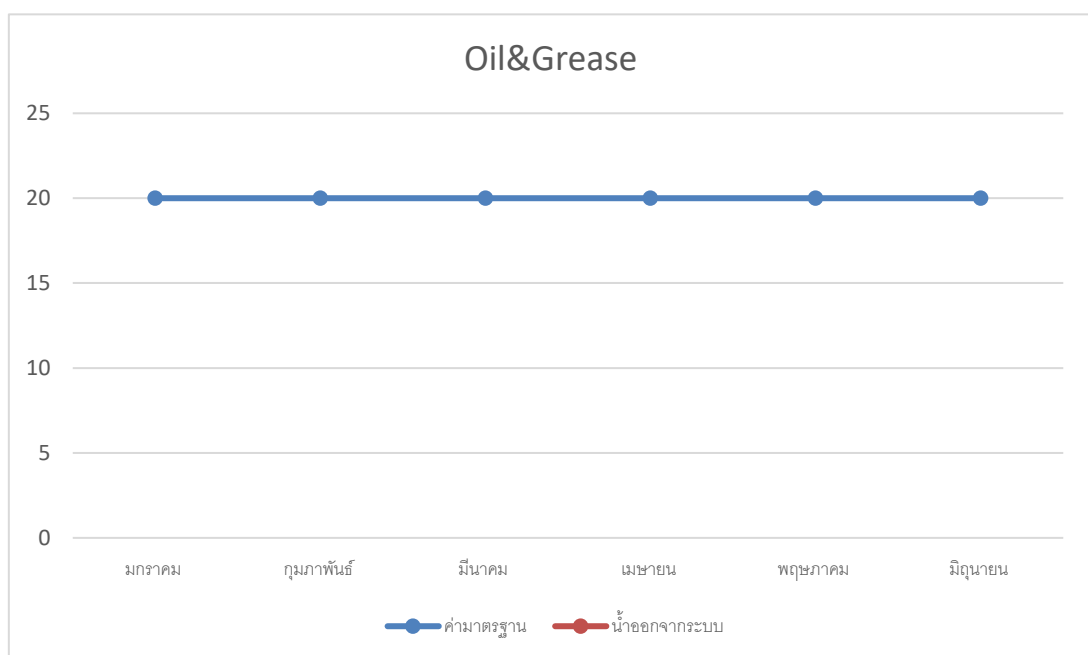
รูปที่ 3-3 แสดงผลวิเคราะห์น้ำทิ้งที่ออกจากระบบบำบัดน้ำเสียตั้งแต่เดือนมกราคม-มิถุนายน 2566 (ต่อ)

*หมายเหตุ: น้ำออกจากระบบเดือนมกราคม ไม่สามารถตรวจวัดได้เนื่องจากค่าน้อยมาก

*หมายเหตุ: น้ำออกจากระบบมีค่า < ชีตจำกัดการวัดเชิงปริมาณ (LOQ)

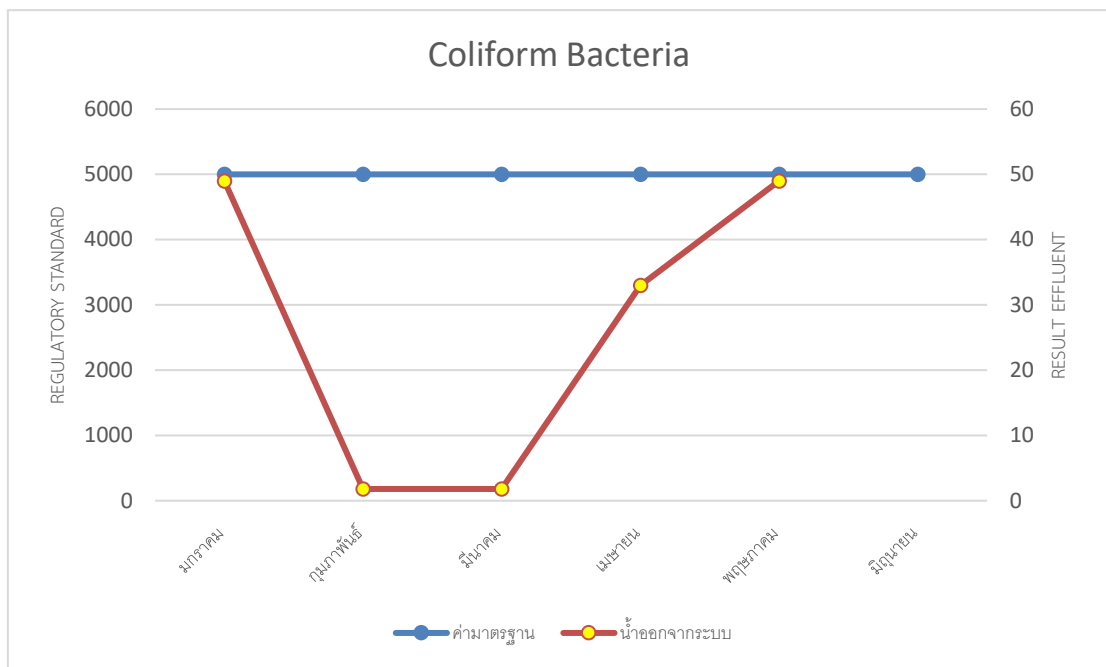
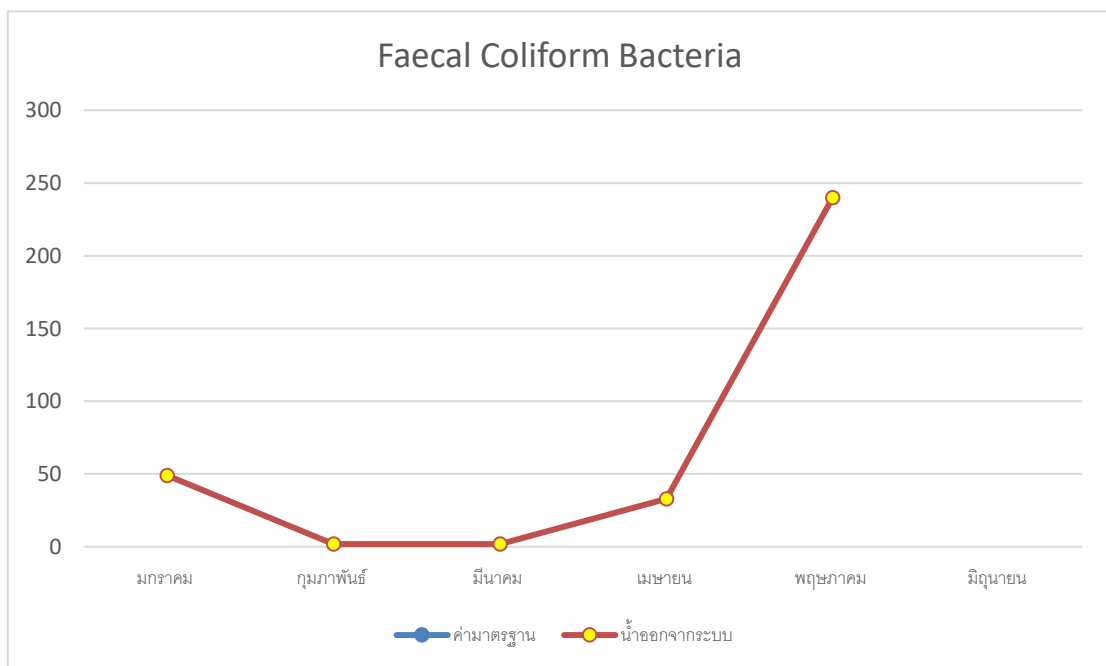
รูปที่ 3-3 แสดงผลวิเคราะห์น้ำทิ้งที่ออกจากระบบบำบัดน้ำเสียตั้งแต่เดือนมกราคม-มิถุนายน 2566 (ต่อ)

*หมายเหตุ: น้ำออกจากระบบเดือนมิถุนายนไม่มีค่า Coliform Bacteria, Faecal Coliform Bacteria

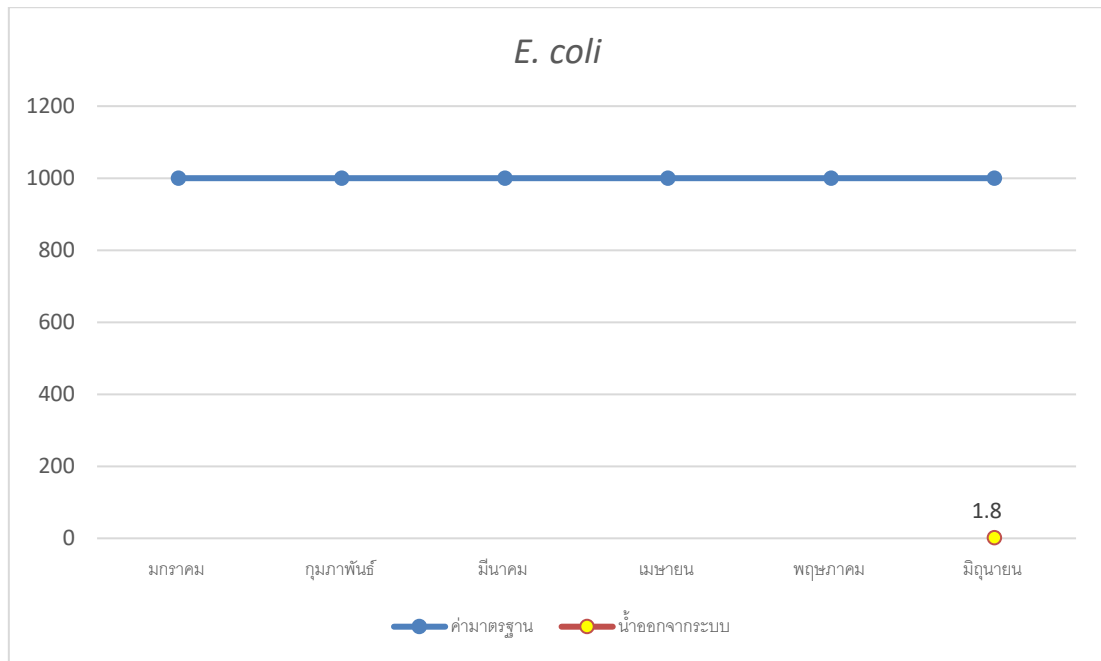
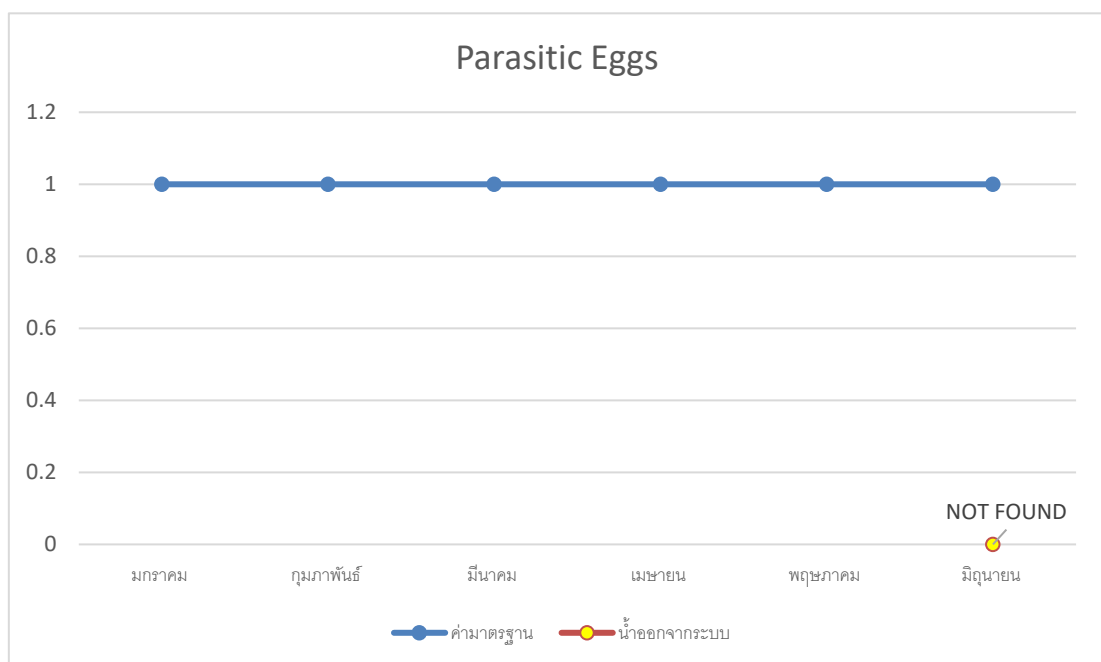
รูปที่ 3-3 แสดงผลวิเคราะห์น้ำทิ้งที่ออกจากระบบบำบัดน้ำเสียตั้งแต่เดือนมกราคม-มิถุนายน 2566 (ต่อ)

*หมายเหตุ: น้ำออกจากระบบเดือนมกราคม, กุมภาพันธ์, มีนาคม, เมษายนและพฤษภาคม ไม่มีค่า *E. coli*

*หมายเหตุ: น้ำออกจากระบบเดือนมกราคม, กุมภาพันธ์, มีนาคม, เมษายนและพฤษภาคม ไม่มีค่า Parasitic Eggs.
