มาตรการป้องกันและแก้ไข ผลกระทบสิ่งแวดล้อมและ มาตรการติดตามตรวจสอบ คุณภาพสิ่งแวดล้อม

มาตรการป้องกันและแก้ไขผลกระทบสิ่งแวดล้อม และมาตรการติดตามตรวจสอบคุณภาพสิ่งแวดล้อม

ผลการตรวจสอบการปฏิบัติตามมาตรการป้องกันและแก้ไขผลกระทบสิ่งแวดล้อม ตามที่ระบุไว้ในหนังสือแจ้งผลการพิจารณารายงานการวิเคราะห์ผลกระทบสิ่งแวดล้อม โครงการทำเหมืองชนิดแร่ยิปซัม ประทานบัตรที่ 32303/16435 ของ บริษัท ไทยผลิตภัณฑ์ยิปซัม จำกัด ตั้งอยู่ที่ หมู่ที่ 4 ตำบลทุ่งทอง อำเภอหนองบัว จังหวัดนครสวรรค์ ตามที่เสนอไว้ในรายงานการวิเคราะห์ผลกระทบสิ่งแวดล้อม ตามหนังสือที่ ทส 1010.2/12322 ลงวันที่ 9 กันยายน 2562 รายละเอียดดังตารางที่ 2-1 ถึงตารางที่ 2-4

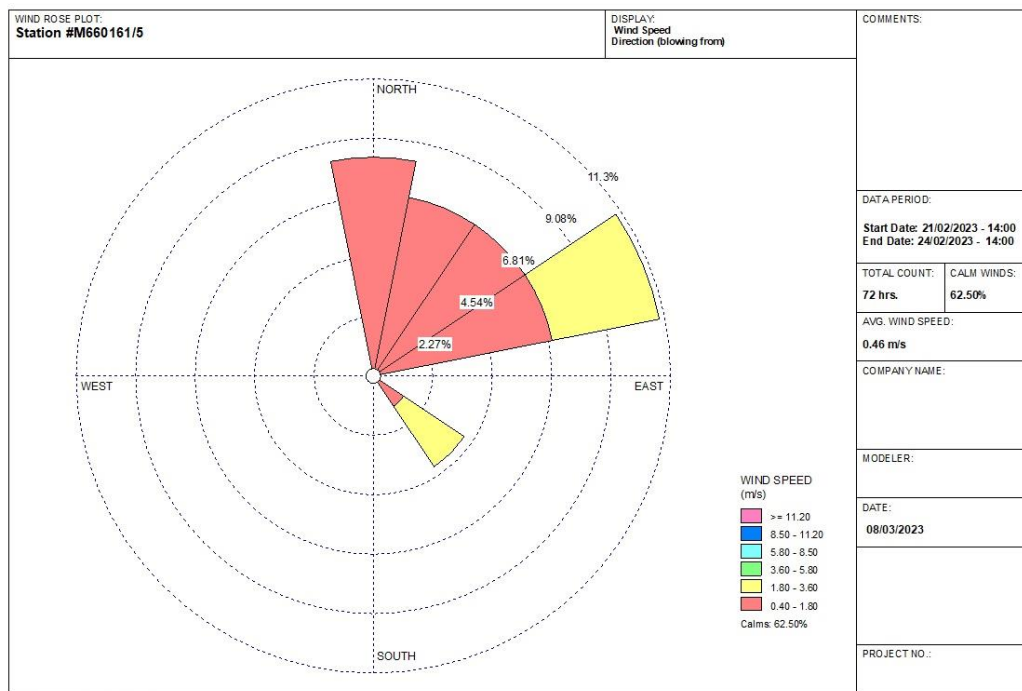
รูปที่ 2-2 ผังแสดงทิศทางและความเร็วลม

การตรวจวัดความเร็วและทิศทางลม ระหว่างวันที่ 21-24 กุมภาพันธ์ 2566 บริเวณบ้านราษฎร์ไถ่เคียง โครงการทางด้านทิศตะวันออก พบว่า ลมส่วนใหญ่มีทิศทางของลมพัดมาจากทางทิศตะวันออกเฉียงเหนือค่อนไปทางทิศเหนือ ความเร็วลมส่วนใหญ่มีค่าต่ำกว่า 0.40 เมตรต่อวินาที จัดเป็นลมสงบ (Calm) ตามการแบ่งขนาดลมของโบฟอร์ต (The Beau fort Scale of Wind-ภูมิศาสตร์ กายภาพ, ทวี ทองสว่าง และคณะ, 2536)

เนื่องจากลมส่วนใหญ่พัดมาจากทางทิศตะวันออกเฉียงเหนือค่อนไปทางทิศเหนือ จุดที่จะได้รับผลกระทบจากโครงการมากที่สุด คือ บริเวณบ้านราษฎร์ไถ่เคียงโครงการทางด้านทิศตะวันออกเฉียงเหนือ จากผลการตรวจวัดคุณภาพอากาศพบว่า มีค่าปริมาณฝุ่นละอองแขวนลอยรวม (TSP) มีค่าเท่ากับ 0.056-0.066 มิลลิกรัมต่อลูกบาศก์เมตร และปริมาณฝุ่นละอองขนาดเล็กไม่เกิน 10 ไมครอน (PM-10) มีค่าเท่ากับ 0.025-0.030 มิลลิกรัมต่อลูกบาศก์เมตร จากผลการตรวจวัดมีค่าอยู่ในเกณฑ์มาตรฐาน และเนื่องจากความเร็วลมมีค่าต่ำกว่า 0.40 เมตรต่อวินาที ซึ่งเป็นค่าต่ำมาก จึงอาจกล่าวได้ว่าไม่ส่งผลกระทบในเรื่องการฟุ้งกระจายของฝุ่นละอองจากกิจกรรมการทำเหมือง นอกจากนี้โครงการมีมาตรการป้องกันฝุ่นละอองอย่างเคร่งครัดต่อเนื่อง สรุปได้ดังรูปที่ 2-2 และตารางที่ 2-6 หนังสือรับรองผลการวิเคราะห์ทางห้องปฏิบัติการดังเอกสารแนบ 13 เอกสารสอบเทียบเครื่องมือดังเอกสารแนบ 14 และเอกสารอนุญาตขึ้นทะเบียนห้องปฏิบัติการวิเคราะห์ดังเอกสารแนบ 15
