ผลการปฏิบัติตามมาตรการติดตาม  
ตรวจสอบผลกระทบสิ่งแวดล้อม

## ผลการปฏิบัติตามมาตรการติดตามตรวจสอบผลกระทบสิ่งแวดล้อม

โครงการ The Lofts Silom ตั้งอยู่ที่ถนนประมวญ แขวงสีลม เขตบางรัก กรุงเทพมหานคร ดำเนินการโดย บริษัท ไรมอน แลนด์ สีลม จำกัด โดยโครงการเป็นอาคารชุดพักอาศัย ขนาดความสูง 37 ชั้น จำนวน 1 อาคาร ความสูง 163.55 เมตร (ความสูงวัดถึงส่วนที่สูงที่สุด) มีจำนวนห้องชุดรวมทั้งสิ้น 268 ห้อง โดยโครงการจะก่อสร้างบน โฉนดที่ดิน จำนวน 1 แปลง ขนาดพื้นที่ดิน 2-0-10 ไร่ หรือ 3,240 ตารางเมตร ทั้งนี้ โครงการเข้าข่ายที่จะต้องศึกษา และจัดทำรายงานการวิเคราะห์ผลกระทบสิ่งแวดล้อม ในขั้นตอนของการขออนุญาตก่อสร้างตามประกาศกระทรวง ทรัพยากรธรรมชาติและสิ่งแวดล้อม เรื่อง กำหนดประเภทและขนาดของโครงการหรือกิจการ ซึ่งต้องจัดทำรายงาน การวิเคราะห์ผลกระทบสิ่งแวดล้อม และหลักเกณฑ์ วิธีการ ระเบียบปฏิบัติ และแนวทางการจัดทำรายงานการ วิเคราะห์ผลกระทบสิ่งแวดล้อม พ.ศ. 2555 ที่กำหนดให้อาคารอยู่อาศัยรวมตามกฎหมายว่าด้วยการควบคุมอาคาร ที่มีจำนวนห้องพักตั้งแต่ 80 ห้องขึ้นไป หรือมีพื้นที่ใช้สอยตั้งแต่ 4,000 ตารางเมตรขึ้นไป ต้องจัดทำรายงานการ วิเคราะห์ผลกระทบสิ่งแวดล้อม เสนอต่อสำนักงานนโยบายและแผนทรัพยากรธรรมชาติและสิ่งแวดล้อม (สผ.) เพื่อประกอบการพิจารณาก่อนการดำเนินการ

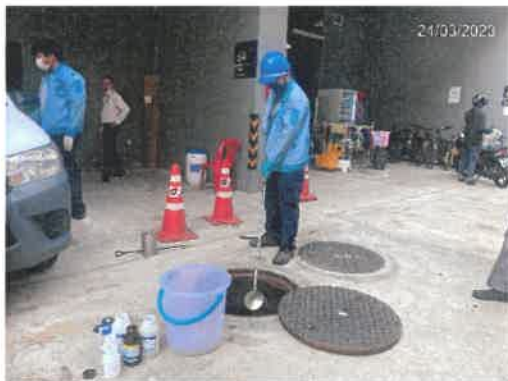
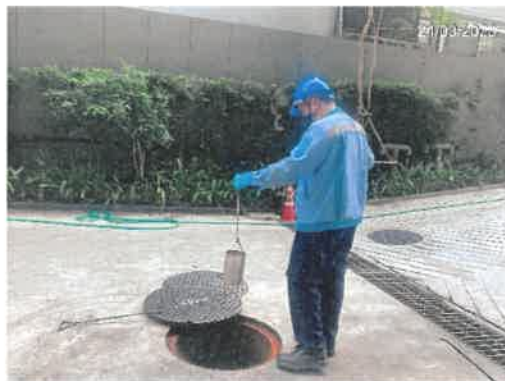
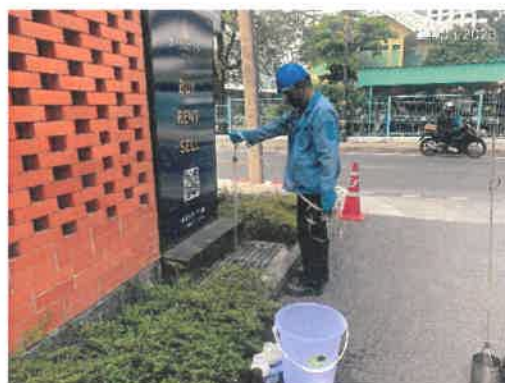
ภาพที่ 3.5.3-1 ตำแหน่งจุดตรวจวัดคุณภาพน้ำ และการเก็บตัวอย่างน้ำระบบบำบัดน้ำเสีย

จากการตรวจวิเคราะห์คุณภาพน้ำทิ้งหลังการบำบัด บริเวณถังพักน้ำใส และบ่อพักน้ำสุดท้าย ระหว่างเดือน มกราคม ถึง มิถุนายน 2566 พบว่า คุณภาพน้ำทิ้งหลังการบำบัด บริเวณถังพักน้ำใส และบ่อพักน้ำสุดท้าย ส่วนใหญ่อยู่ในเกณฑ์มาตรฐานตามประกาศกระทรวงทรัพยากรธรรมชาติและสิ่งแวดล้อม เรื่อง กำหนดมาตรฐานควบคุมการระบายน้ำทิ้ง จากอาคารบางประเภทและบางขนาด (ประเภท ข) ยกเว้น บริเวณถังพักน้ำใส เดือน กุมภาพันธ์ มีค่า BOD, TKN และเดือน พฤษภาคม มีค่า BOD เกินค่ามาตรฐานกำหนด ส่วนบ่อพักน้ำสุดท้าย เดือน กุมภาพันธ์ มีค่า BOD, TKN เดือนมีนาคม 2566 มีค่า SS, Settleable Solid และเดือนพฤษภาคม มีค่า BOD เกินค่ามาตรฐานกำหนด

● น้ำทิ้งก่อนการบำบัด

● น้ำทิ้งหลังการบำบัด

● น้ำทิ้งก่อนระบายออกสู่ภายนอกโครงการ

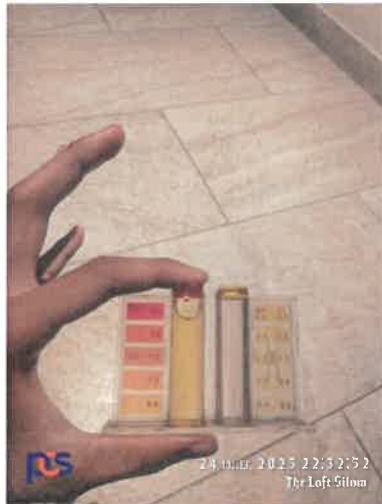
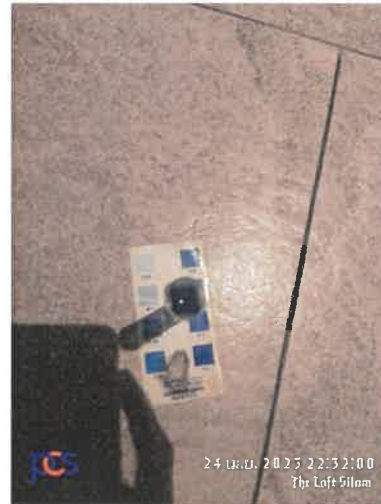
ภาพที่ 3.5.4-2 การตรวจวัด pH, Cl<sub>2</sub> และ Copper ion สระว่ายน้ำ

ตามมาตรการติดตามตรวจสอบผลกระทบสิ่งแวดล้อม กำหนดให้มีการเก็บตัวอย่าง และตรวจวัดคุณภาพน้ำบริเวณสระว่ายน้ำ จำนวน 2 จุด เป็นประจำทุกวัน วันละ 2 ครั้ง ที่บริเวณส่วนต้นและส่วนลึกของสระว่ายน้ำ โดยดัชนีที่ตรวจวัดในการตรวจวัด ดังนี้ ความเป็นกรด-ด่าง (pH) และ Copper ion ทางโครงการมีการตรวจวัดค่าความเป็นกรด-ด่าง (pH) และ Copper ion วันละ 1 ครั้ง ซึ่งการตรวจวัดแสดงดังภาพที่ 3.5.4-2 และผลการตรวจวัด ดังภาคผนวก ง-3
