ผลการปฏิบัติตามมาตรการติดตาม  
ตรวจสอบผลกระทบสิ่งแวดล้อม

### ผลการปฏิบัติตามมาตรการติดตามตรวจสอบผลกระทบสิ่งแวดล้อม

ตารางที่ 3.4-1 มาตรการติดตามตรวจสอบผลกระทบสิ่งแวดล้อม โครงการ THE PANO (ระยะดำเนินการ)

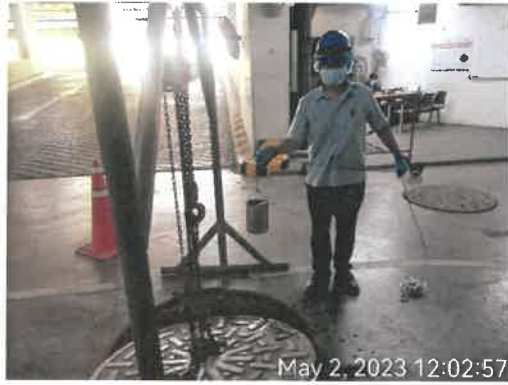
น้ำเข้าก่อนบำบัด

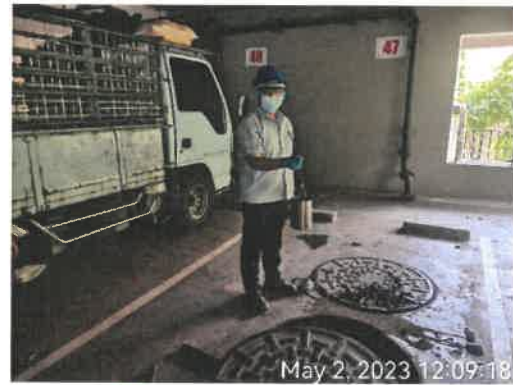
น้ำออกระบบบำบัด

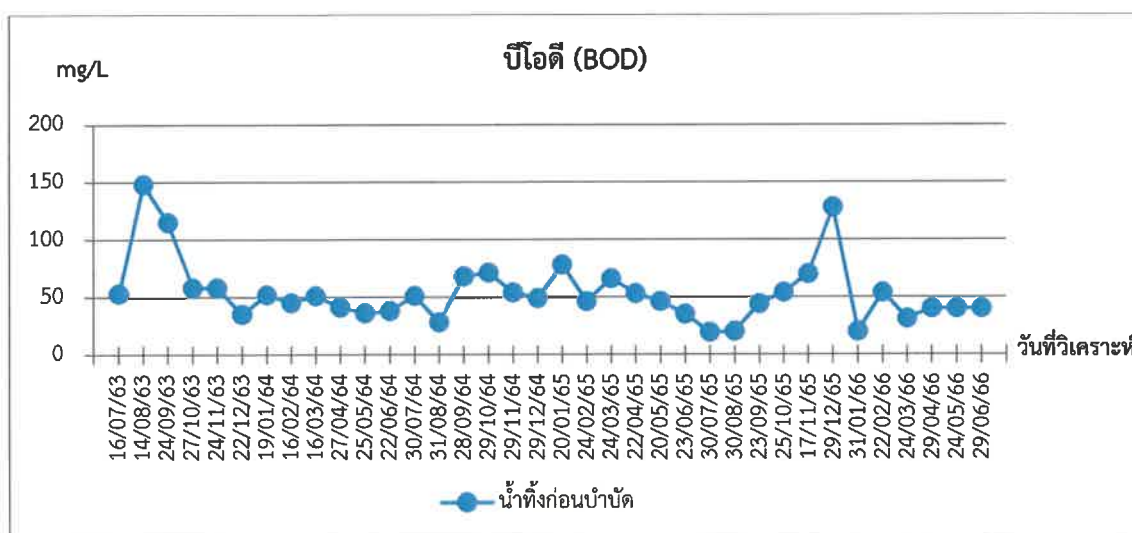
เมื่อเปรียบเทียบผลการตรวจวัดคุณภาพน้ำระบบบำบัดน้ำเสียโครงการ THE PANO พบว่า คุณภาพน้ำหลังการบำบัด ส่วนใหญ่มีค่าอยู่ในเกณฑ์มาตรฐานตามประกาศกระทรวงทรัพยากรธรรมชาติและสิ่งแวดล้อม (พ.ศ.2548) เรื่อง กำหนดมาตรฐานควบคุมการระบายน้ำทิ้งจากอาคารบางประเภทและบางประเภท (ประเภท ข.) แสดงดังตารางที่ 3.5.3-2 และกราฟเปรียบเทียบดังภาพที่ 3.5.3-2 ถึง ภาพที่ 3.5.3-3

ภาพที่ 3.5.3-2 กราฟเปรียบเทียบคุณภาพน้ำก่อนบำบัด ปี 2563 ถึง ปัจจุบัน

ภาพที่ 3.5.3-2 (ต่อ) กราฟเปรียบเทียบคุณภาพน้ำก่อนบำบัด ปี 2563 ถึง ปัจจุบัน
