## ผลการปฏิบัติตามมาตรการป้องกันและ แก้ไขผลกระทบสิ่งแวดล้อม

#### 2.1 การปฏิบัติตามมาตรการป้องกันและแก้ไขผลกระทบสิ่งแวดล้อม

ตารางที่ 2.2-1 มาตรการป้องกันและแก้ไขผลกระทบสิ่งแวดล้อม โครงการ บูราสิริ ปัญญา อินทรา (ระยะดำเนินการ)

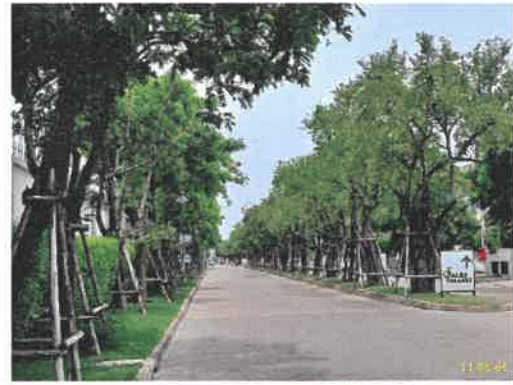
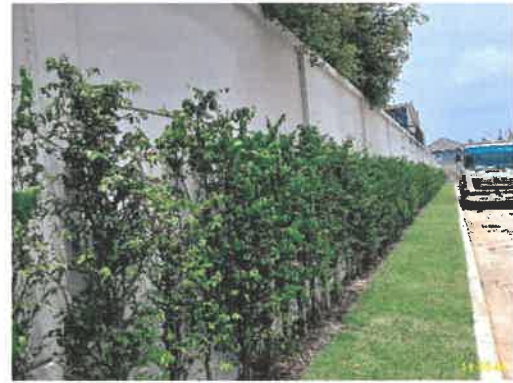
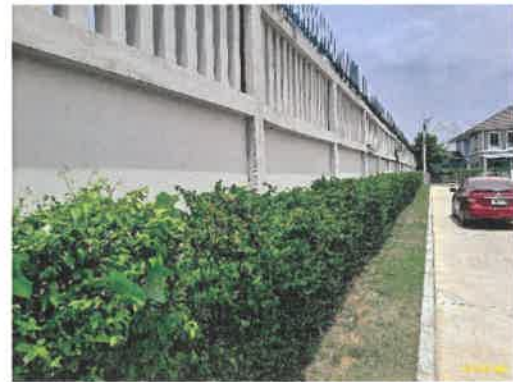
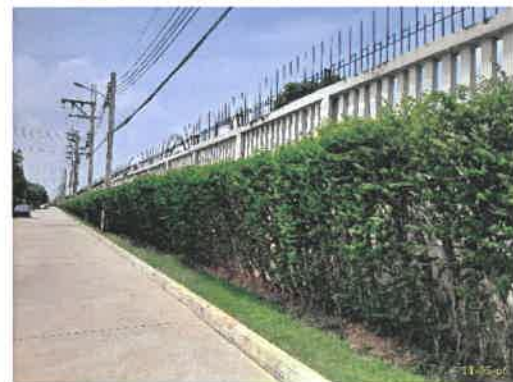
| องค์ประกอบทางสิ่งแวดล้อม | มาตรการป้องกันและแก้ไขผลกระทบสิ่งแวดล้อม | ผลการปฏิบัติและรายละเอียดการปฏิบัติตามมาตรการฯ<br>✓ = ปฏิบัติ ✕ = ไม่ได้ปฏิบัติ ○ = ปฏิบัติไม่ได้<br>⊙ = ปฏิบัติได้แต่ไม่มีประสิทธิภาพ ● = ยังไม่ถึงเวลาปฏิบัติ | | ปัญหา/อุปสรรค/แนวทางการแก้ไข | เอกสารอ้างอิง |
|---|---|---|---|---|---|
| 1.1 สภาพภูมิประเทศ | 1.จัดให้มีแผนกันดินได้แนวรั้วรอบพื้นที่ดินโครงการ โดยมีขนาดและมีกำลังเพียงพอในการรองรับแรงดันที่เกิดขึ้น | ✓ | - โครงการทำแผนกันดินได้แนวรั้วรอบพื้นที่โครงการ ซึ่งสามารถรองรับแรงดันที่เกิดขึ้นได้ | - | ภาพที่ 2.2-1 รั้วรอบแนวเขตพื้นที่โครงการ |

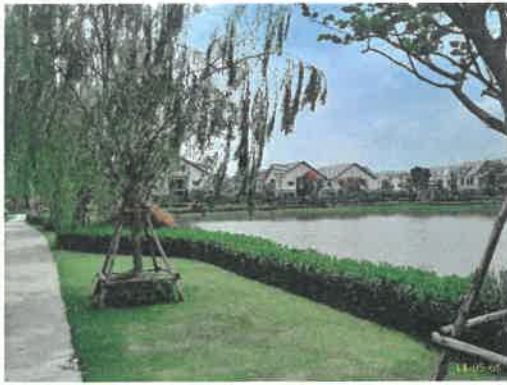
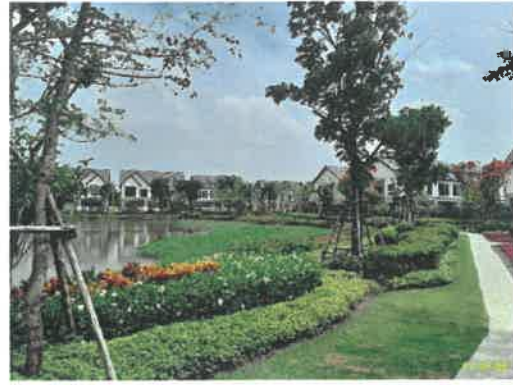
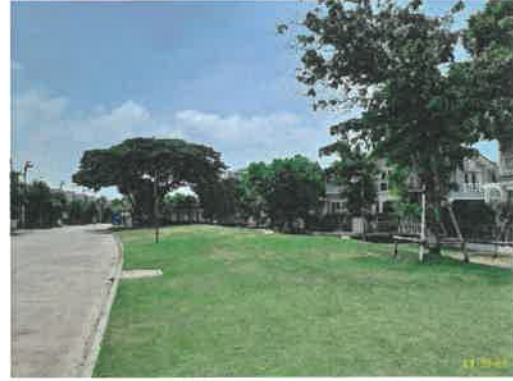
ภาพที่ 2.2-2 หญ้าคลุมดิน

| องค์ประกอบทางสิ่งแวดล้อม | มาตรการป้องกันและแก้ไขผลกระทบสิ่งแวดล้อม | ผลการปฏิบัติและรายละเอียดการปฏิบัติตามมาตรการฯ<br>✓ = ปฏิบัติ ✕ = ไม่ได้ปฏิบัติ ○ = ปฏิบัติไม่ได้<br>⊙ = ปฏิบัติได้แต่ไม่มีประสิทธิภาพ ● = ยังไม่ถึงเวลาปฏิบัติ | | ปัญหา/อุปสรรค/แนวทางการแก้ไข | เอกสารอ้างอิง |
|---|---|---|---|---|---|
| | 2.จัดให้มีการปลูกพืชคลุมดินไม่ปล่อยให้มีพื้นที่ว่างที่เป็นดินเพื่อให้พืชช่วยยึดหน้าดินไม่ให้เกิดการชะล้างพังทลาย | ✓ | - ในบริเวณพื้นที่ว่าง โดยเฉพาะพื้นที่บ่อน้ำเก่า กลางถนน ทางโครงการมีการปลูกพืชคลุมดินเพื่อป้องกันการชะล้างพังทลายของหน้าดิน | - | ภาพที่ 2.2-2 ปลูกคลุมดิน |

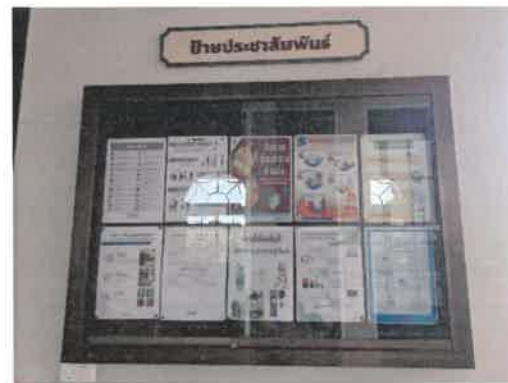
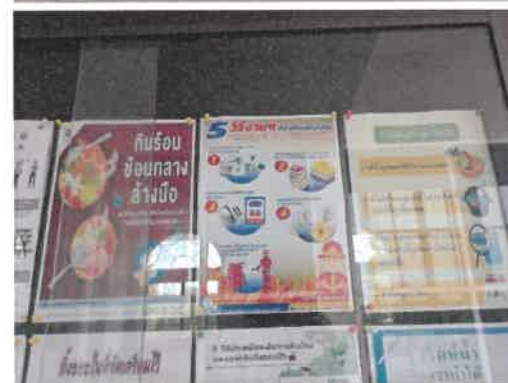
ภาพที่ 2.2-8 ป้ายประชาสัมพันธ์

| องค์ประกอบทางสิ่งแวดล้อม | มาตรการป้องกันและแก้ไขผลกระทบสิ่งแวดล้อม | ผลการปฏิบัติและรายละเอียดการปฏิบัติตามมาตรการฯ<br>✓ = ปฏิบัติ ✕ = ไม่ได้ปฏิบัติ ○ = ปฏิบัติไม่ได้<br>◎ = ปฏิบัติได้แต่ไม่มีประสิทธิภาพ ● = ยังไม่ถึงเวลาปฏิบัติ | ปัญหา/อุปสรรค/แนวทางแก้ไข | เอกสารอ้างอิง |
|---|---|---|---|---|
| | 4.ประชาสัมพันธ์ให้ผู้พักอาศัยแต่ละแปลง ตักไขมันออกจากถังดักไขมันเดือนละ 1 ครั้ง โดยนำกากไขมันใส่ในกระถางที่มีกระดาษทิชชูรองที่กันกระถาง เพื่อให้ส่วนที่เป็นน้ำซึมออกจากกากไขมันและทิ้งไว้จนแห้งเป็นก้อนก่อนนำไปทิ้งรวมกับมูลฝอยที่ห้องพัสดุฝอยสำเร็จรูปของตน | ✓ - โครงการมีการประชาสัมพันธ์ผู้พักอาศัยในการตักไขมันออกจากถังดักไขมัน อยู่บริเวณบอร์ดประชาสัมพันธ์อาคารสโมสร | - | ภาพที่ 2.2-8 ป้ายประชาสัมพันธ์<br>ภาคผนวก ค-1 ป้ายประชาสัมพันธ์ |

| องค์ประกอบทางสิ่งแวดล้อม | มาตรการป้องกันและแก้ไขผลกระทบสิ่งแวดล้อม | ผลการปฏิบัติและรายละเอียดการปฏิบัติตามมาตรการฯ<br>✓ = ปฏิบัติ ✗ = ไม่ได้ปฏิบัติ ○ = ปฏิบัติไม่ได้<br>◎ = ปฏิบัติได้แต่ไม่มีประสิทธิภาพ ● = ยังไม่ถึงเวลาปฏิบัติ | | ปัญหา/อุปสรรค/แนวทางแก้ไข | เอกสารอ้างอิง |
|---|---|---|---|---|---|
| | 2.รณรงค์ให้ผู้พักอาศัยใช้น้ำอย่างประหยัด | ✓ | - โครงการมีการประชาสัมพันธ์ให้ผู้พักอาศัยใช้น้ำอย่างประหยัด อยู่บริเวณบอร์ดประชาสัมพันธ์อาคารสโมสร | - | ภาพที่ 2.2-8 ป้ายประชาสัมพันธ์<br>ภาคผนวก ค-1 ป้ายประชาสัมพันธ์ |

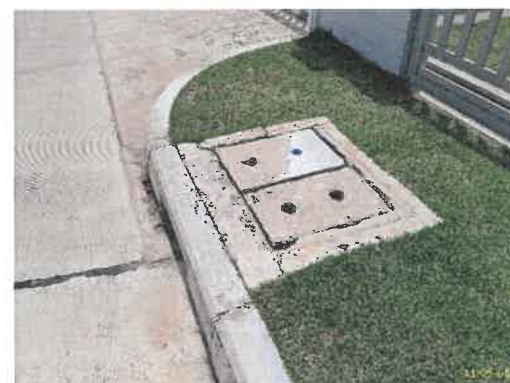
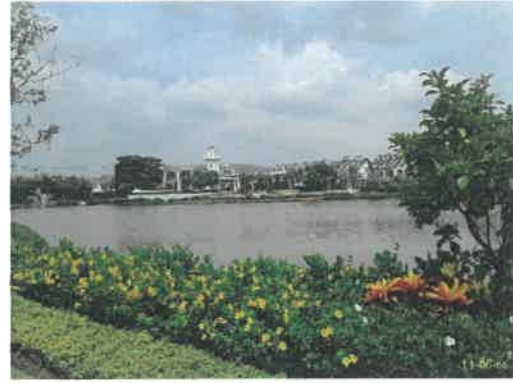
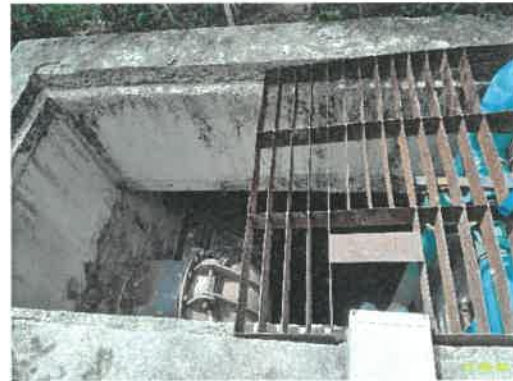
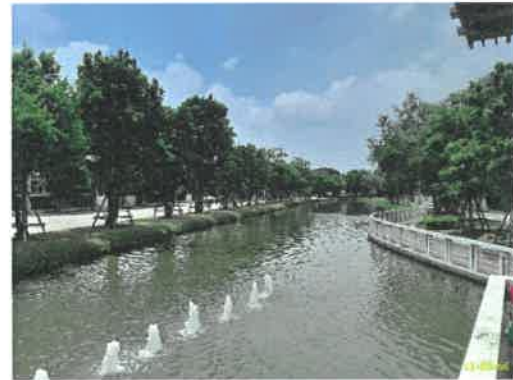
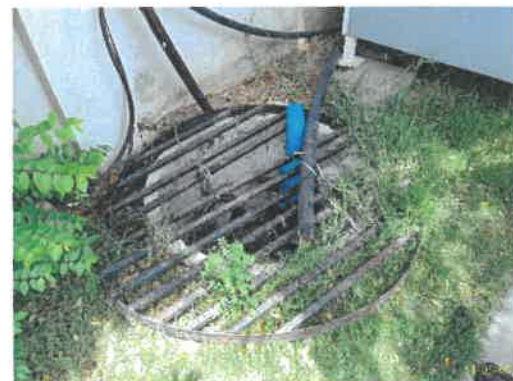
| องค์ประกอบทางสิ่งแวดล้อม | มาตรการป้องกันและแก้ไขผลกระทบสิ่งแวดล้อม | ผลการปฏิบัติและรายละเอียดการปฏิบัติตามมาตรการฯ<br>✓ = ปฏิบัติ ✕ = ไม่ได้ปฏิบัติ ○ = ปฏิบัติไม่ได้<br>◎ = ปฏิบัติได้แต่ไม่มีประสิทธิภาพ ● = ยังไม่ถึงเวลาปฏิบัติ | ปัญหา/อุปสรรค/แนวทางแก้ไข | เอกสารอ้างอิง |
|---|---|---|---|---|
| 3.4 การระบายน้ำ | 1.จัดให้มีท่อระบายน้ำขนาดเส้นผ่านศูนย์กลาง 400 มิลลิเมตร 600 มิลลิเมตร 800 มิลลิเมตร 1,000 มิลลิเมตร และ 1,200 มิลลิเมตร ความลาดเอียงอยู่ในช่วง 1:500 ถึง 1:1,000 เพื่อรองรับทั้งน้ำฝนและน้ำเสียที่ผ่านการบำบัดเบื้องต้นจากที่ดินแปลงย่อยแต่ละแปลงเข้าสู่ระบบบำบัดน้ำเสียรวมและบ่อหน่วงน้ำ (กรณีฝนตก) | ✓ - ท่อระบายน้ำของโครงการ อยู่บริเวณด้านหน้าของบ้านพักอาศัย เพื่อรองรับน้ำฝนและน้ำเสียที่ผ่านการบำบัดเบื้องต้นจากที่ดินแปลงย่อย โดยน้ำทั้งหมดจะเข้าสู่ระบบบำบัดน้ำเสียรวม และบ่อหน่วงน้ำของโครงการ | - | ภาพที่ 2.2-10 ระบบระบายน้ำโครงการ |
| | 2.จัดให้มีบ่อหน่วงน้ำ จำนวน 3 บ่อ เพื่อรองรับน้ำฝนที่ตกภายในโครงการ และควบคุมอัตราการระบายน้ำก่อนระบายน้ำออกสู่ภายนอก มีรายละเอียด ดังนี้<br>- บ่อน้ำ (Lake 1) หรือบ่อหน่วงน้ำ 1 มีปริมาตรรองรับน้ำหลากประสิทธิภาพประมาณ 23,394 ลูกบาศก์เมตร รองรับน้ำหลากที่ตก | ✓ - โครงการมีบ่อหน่วงน้ำ จำนวน 2 บ่อ บ่อที่ 1 อยู่บริเวณอาคารสโมสร และบ่อที่ 2 อยู่บริเวณสวนสาธารณะ ซึ่งทั้ง 2 บ่อสามารถรองรับน้ำฝนได้อย่างเพียงพอ ก่อนที่จะระบายออกสู่ภายนอก | - | ภาพที่ 2.2-10 ระบบระบายน้ำโครงการ |

| องค์ประกอบทางสิ่งแวดล้อม | มาตรการป้องกันและแก้ไขผลกระทบสิ่งแวดล้อม | ผลการปฏิบัติและรายละเอียดการปฏิบัติตามมาตรการฯ<br>✓ = ปฏิบัติ ✗ = ไม่ได้ปฏิบัติ ○ = ปฏิบัติไม่ได้<br>◐ = ปฏิบัติได้แต่ไม่มีประสิทธิภาพ ● = ยังไม่ถึงเวลาปฏิบัติ | ปัญหา/อุปสรรค/แนวทางแก้ไข | เอกสารอ้างอิง |
|---|---|---|---|---|
| | 3. ควบคุมการระบายน้ำออกจากบ่อหนองน้ำแต่ละบ่อโดยติดตั้งเครื่องสูบน้ำ ดังนี้<br>- บ่อน้ำ (Lake 1)<br>(1) เครื่องสูบน้ำ 1 อัตราการสูบ 18 ลูกบาศก์เมตร/นาที่ (0.3 ลูกบาศก์เมตร/วินาที) ใช้สูบน้ำกรณีฝนตก(ปกติ)ควบคุมอัตราการระบายน้ำไม่ให้เกินก่อนพัฒนาโครงการ (0.538 ลูกบาศก์เมตร/วินาที)<br>(2) เครื่องสูบน้ำ 2 อัตราการสูบ 30 ลูกบาศก์เมตร/นาที่ (0.5 ลูกบาศก์เมตร/วินาที) เพื่อช่วยสูบน้ำออกจากโครงการกรณีเกิดมหาอุทกภัยไม่ให้เกิดความเสียหายต่อบ้านพักอาศัยภายในโครงการ<br>- บ่อหนองน้ำ 2 | ✓<br>- บ่อหนองน้ำทั้ง 2 บ่อ มีการระบายน้ำโดยติดตั้งเครื่องสูบน้ำ บ่อละ 2 เครื่อง โดยเมื่อน้ำถึงระดับที่ตั้งไว้ตัวที่ 1 จะทำงาน และหากน้ำมีมากขึ้นอีกถึงระดับหนึ่ง อีกตัวก็จะทำงานต่อไป | - | ภาพที่ 2.2-10 ระบบระบายน้ำโครงการ |

รางระบายน้ำรอบโครงการ

บ่อหนองน้ำฝนแห่งที่ 1

บ่อสุดท้ายก่อนระบายออกนอกโครงการแห่งที่ 1

บ่อหนองน้ำฝนแห่งที่ 3

บ่อสุดท้ายก่อนระบายออกนอกโครงการแห่งที่ 3

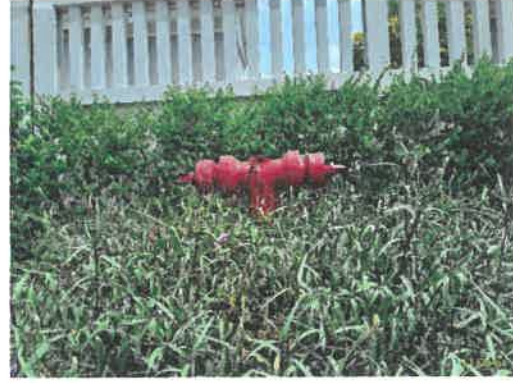
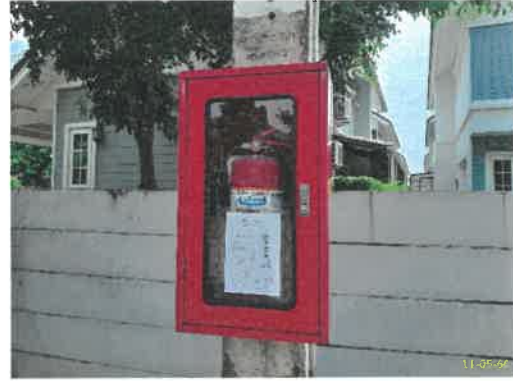
ภาพที่ 2.2-12 (ต่อ) การป้องกันอัคคีภัย

| องค์ประกอบทางสิ่งแวดล้อม | มาตรการป้องกันและแก้ไขผลกระทบสิ่งแวดล้อม | ผลการปฏิบัติและรายละเอียดการปฏิบัติตามมาตรการฯ<br>✓ = ปฏิบัติ ✕ = ไม่ได้ปฏิบัติ ○ = ปฏิบัติไม่ได้<br>◎ = ปฏิบัติได้แต่ไม่มีประสิทธิภาพ ● = ยังไม่ถึงเวลาปฏิบัติ | ปัญหา/อุปสรรค/แนวทางแก้ไข | เอกสารอ้างอิง |
|---|---|---|---|---|
| 3.7 การป้องกันอัคคีภัย | 1.โครงการจะติดตั้งหัวดับเพลิง (Fire Hydrant) รวมจำนวนทั้งสิ้น 5 จุด โดยติดตั้งไว้ตามถนนสายหลัก และสายรองภายในโครงการ รับน้ำจากการประปานครหลวงสาขามีนบุรีโดยการออกแบบ และติดตั้งหัวดับเพลิงจะดำเนินการโดยการประปานครหลวงทั้งหมด ตามมาตรฐานการป้องกันอัคคีภัยของวิศวกรรมสถานแห่งประเทศไทยในพระบรมราชูปถัมภ์ | ✓ - โครงการติดตั้งหัวดับเพลิง จำนวน 6 จุด ซึ่งอยู่บริเวณถนนสายหลัก และถนนสายรอง รับน้ำจากประปานครหลวง | - | ภาพที่ 2.2-12 การป้องกันอัคคีภัย |
| | 2.จัดให้มีการนำน้ำจากบ่อน้ำ (Lake 1) มาใช้ในการดับเพลิงกรณีเกิดเหตุเพลิงไหม้ภายในโครงการ โดยบ่อน้ำ (Lake 1) มีปริมาณน้ำค้างบ่อ 23,394 ลูกบาศก์เมตร ทั้งนี้ โดยจะติดตั้งเครื่องสูบน้ำดับเพลิงแบบเคลื่อนย้ายได้ (Fire Pump) ชนิดเครื่องยนต์ดีเซล อัตราการสูบ 1.33 | ✓ - หากกรณีฉุกเฉินสามารถนำน้ำจากบ่อน้ำ 1 มาใช้ในการดับเพลิงได้ | - | ภาพที่ 2.2-10 ระบบระบายน้ำโครงการ |

หัวดับเพลิง (ต่อ)

บ่อสำรองน้ำดับเพลิง

ตู้ดับเพลิง
