## บทที่ 1

#### 1.1 ความเป็นมาของการจัดทำรายงาน

1. ชื่อโครงการ โครงการเหมืองแร่หินอุตสาหกรรมชนิดหินเพอร์ไลต์ ของบริษัท ทองมาการเกษตร อุตสาหกรรม จำกัด ประทานบัตรที่ 29189/15734 (คำขอประทานบัตรที่ 6/2544)
2. เจ้าของโครงการ บริษัท ทองมาการเกษตร อุตสาหกรรม จำกัด
3. สถานที่ตั้งโครงการ ตำบลยางราก อำเภอโคกเจริญ จังหวัดลพบุรี
4. ขนาดพื้นที่โครงการ มีพื้นที่ 244 ไร่ 0 งาน 13 ตารางวา
5. โครงการได้รับอนุญาต ตั้งแต่วันที่ 18 เมษายน 2549 ถึงที่ 17 เมษายน พ.ศ.2574  
มีอายุประทานบัตร 25 ปี

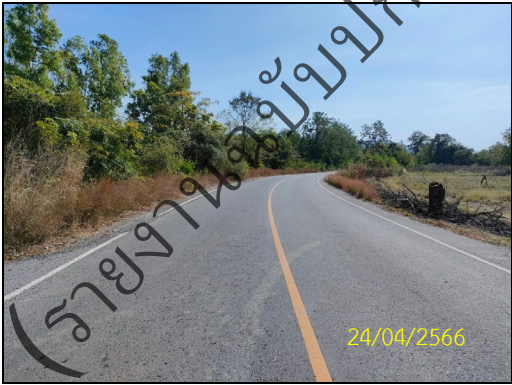
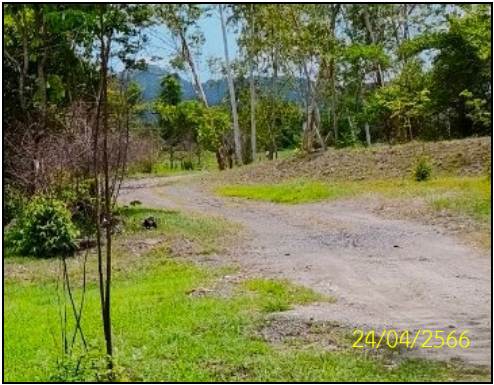
รูปที่ 1-1 ตำแหน่งที่ตั้งโครงการ และเส้นทางคมนาคม

ถนนสายห้วยสาราม – เนินสวรรค์

ทางเข้าพื้นที่ประทานบัตร

การคมนาคมเข้าสู่พื้นที่ประทานบัตรแปลงนี้ สามารถเดินทางโดยทางรถยนต์ ซึ่งใช้เส้นทางหลวงหมายเลข 21 เมื่อถึงหลักกิโลเมตรที่ 82 แล้วเลี้ยวซ้าย(ทิศตะวันตก) ไปตามทางหลวงหมายเลข 2340 เส้นทางไปอำเภอโคกเจริญ ระยะทางประมาณ 82 กิโลเมตร เลี้ยวขวาไปตามถนนสายสายห้วยสาราม – เนินสวรรค์ ประมาณ 30 เมตร เลี้ยวซ้ายเส้นทางเข้าเหมืองอีกประมาณ 100 เมตร ถึงบริเวณพื้นที่ประทานบัตร
