บทที่ 2

ผลการปฏิบัติตามมาตรการป้องกันและแก้ไขผลกระทบสิ่งแวดล้อม และมาตรการติดตามตรวจสอบผลกระทบสิ่งแวดล้อม

**ตารางที่ 2-1: แบบรายงานผลการปฏิบัติตามมาตรการป้องกันและแก้ไขผลกระทบสิ่งแวดล้อมโครงการเหมืองแร่
ยิปซัมและแอนไฮไดรต์ ประทานบัตรที่ 30218/15522 ของ บริษัท เยนเนอร์ส ไมนิ่ง แอนด์เทรดดิ้ง จำกัด
(บริษัท แร่มงคล จำกัด รับช่วงฯ) ตั้งอยู่ที่ ตำบลพรุฬรี อำเภอบ้านนาสาร จังหวัดสุราษฎร์ธานี**

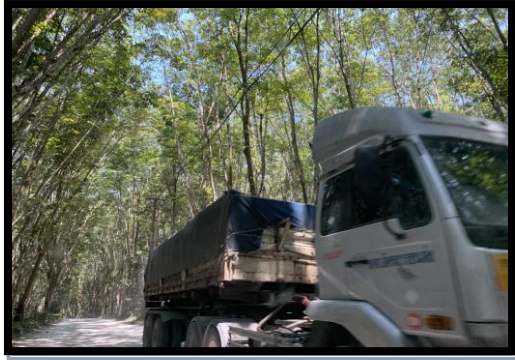
รูปที่ 2-5 รถขนส่งแร่

| มาตรการป้องกันและแก้ไข ผลกระทบสิ่งแวดล้อมที่กำหนด | รายละเอียดของการปฏิบัติ | เหตุผลที่ไม่ปฏิบัติ/ปฏิบัติไม่ครบ/ เปลี่ยนแปลงการปฏิบัติและ ข้อเสนอแนะ |
|---|--|--|
| 2. ทำการฉีดพรมน้ำในช่วงเส้นทางการขนส่งแร่ที่เป็น ถนนลูกรังวันละ 3-4 ครั้ง พร้อมทั้งทำการปิดคลุมท้าย รถบรรทุก ให้มิดชิด เพื่อป้องกันการตกหล่นของแร่ และ การฟุ้งกระจายของฝุ่นละออง | - มีการฉีดพรมน้ำในช่วงเส้นทางการขนส่งแร่ ที่ เป็นถนนลูกรัง ก่อนขึ้นสู่ทางหลวงหมายเลข 4009 และกำชับให้รถบรรทุกแร่ปิดคลุมผ้าใบ ทุก ครั้งก่อนออกนอกโรงแต่งแร่ (รูปที่ 2-5) | - |

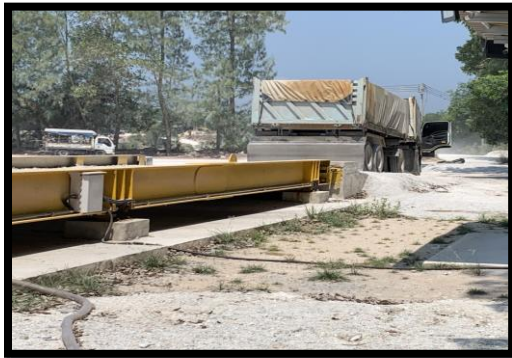
รูปที่ 2-7 ที่ชั่งน้ำหนัก

| มาตรการป้องกันและแก้ไข ผลกระทบสิ่งแวดล้อมที่กำหนด | รายละเอียดของการปฏิบัติ | เหตุผลที่ไม่ปฏิบัติ/ปฏิบัติไม่ครบ/ เปลี่ยนแปลงการปฏิบัติและ ข้อเสนอแนะ |
|---|--|--|
| 1. ในการบรรทุกแร่จะต้องบรรทุกน้ำหนัก ไม่เกินพิกัด ตามราชการกำหนดและควบคุม ความเร็วของรถไม่เกิน 25 กิโลเมตรต่อ ชั่วโมง | - โครงการมีการตรวจสอบน้ำหนักของบรรทุกแร่ ก่อนออกจากพื้นที่โครงการทุกครั้ง เพื่อไม่ให้เกิน พิกัดที่ราชการกำหนด และควบคุมความเร็วของ รถไม่เกิน 25 กิโลเมตรต่อชั่วโมง (รูปที่ 2-7) | - |

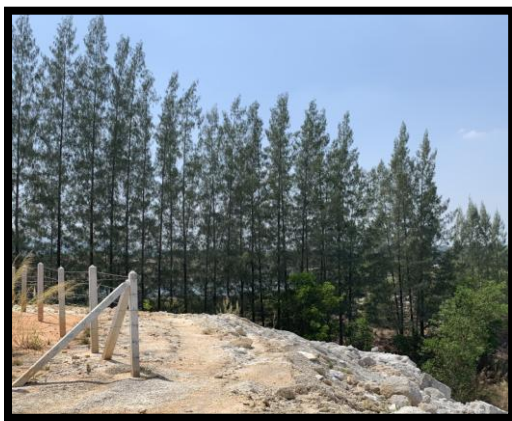
รูปที่ 2-9 แนวต้นไม้

| มาตรการป้องกันและแก้ไข ผลกระทบสิ่งแวดล้อมที่กำหนด | รายละเอียดของการปฏิบัติ | เหตุผลที่ไม่ปฏิบัติ/ปฏิบัติไม่ครบ/ เปลี่ยนแปลงการปฏิบัติและ ข้อเสนอแนะ |
|--|--|--|
| 1. ปลุกไม้ยืนต้นโตเร็ว (กระถินเทพา) เสริมตามแนวคัน ทำนบดินโดยรอบพื้นที่ ทำเหมือง และพื้นที่เก็บกอง เปลือกดิน พร้อมทั้งบริเวณขอบเขตพื้นที่ประทานบัตร ด้านทิศเหนือ (ช่วงแนวเขตหลักฐานที่ 1-13) และ ขอบเขตพื้นที่ประทานบัตร ด้านทิศ ตะวันออก (ช่วง แนวเขตหลักฐานที่ 1-4) โดยกำหนดให้ทำการปลูก 3 แถว แบบสลับ ฟันปลา และมีระยะห่างระหว่างต้นและ แถว 2x2 เมตร | - มีการปลูกไม้ยืนต้นโตเร็วตามแนวริมถนน ที่ เป็นคันทำนบดินทางด้านทิศเหนือ (ช่วงเขต หลักฐานที่ 1-13) และด้านทิศตะวันออก (ช่วง เขตหลักฐานที่ 1-4) โดยตลอด ส่วนพื้นที่ ตาม ริมขอบบ่อเหมืองและริมถนนที่เป็นคันทำนบ ทางด้านทิศตะวันออก (ช่วงเขตหลักฐานที่ 1- 4) มีสภาพเป็นป่าทุรกันดารขึ้นปกคลุมอยู่ ตาม ธรรมชาติเดิม ช่วยลดและบดบัง ทัศนียภาพได้ (รูปที่ 2-9) | - |

| มาตรการป้องกันและแก้ไข ผลกระทบสิ่งแวดล้อมที่กำหนด | รายละเอียดของการปฏิบัติ | เหตุผลที่ไม่ปฏิบัติ/ปฏิบัติไม่ครบ/ เปลี่ยนแปลงการปฏิบัติและ ข้อเสนอแนะ |
|---|---|--|
| 2. ทำการปลูกไม้ยืนต้นโตเร็ว (กระถิน เทพา) รอบพื้นที่ โรงแต่งแร่ เพื่อลดฝุ่น ละอองจากการบดย่อยหินอย่าง น้อย 2 แถว แบบสลับฟันปลาให้มีระยะห่างระหว่าง ต้น และแถว 3x3 เมตร | - โครงการได้มีการปลูกไม้ยืนต้นโตเร็วตาม ริม ขอบพื้นที่โครงการ และโรงแต่งแร่ ทางด้าน ทิศเหนือ ทิศตะวันออก และทิศใต้ และตามริม ถนนทางเข้าโครงการทางด้าน ทิศตะวันตก (หมุด หลักฐานที่ 12-13) (รูปที่ 2-9) | - |

| มาตรการป้องกันและแก้ไขผลกระทบสิ่งแวดล้อมที่กำหนด | รายละเอียดของการปฏิบัติ | เหตุผลที่ไม่ปฏิบัติ/ปฏิบัติไม่ครบ/เปลี่ยนแปลงการปฏิบัติและข้อเสนอแนะ |
|--|---|--|
| 1. ให้ดำเนินการปลูกไม้ยืนต้นโตเร็ว ภายหลังจากได้รับประทานบัตรแล้ว โดยปลูกให้มีระยะห่างระหว่างต้นและแถว 3x3 เมตร ในบริเวณพื้นที่เว้นการทำเหมือง และบริเวณโรงโม่หินของโครงการ รวมทั้ง ดูแลรักษาต้นไม้เหล่านั้นให้มีความเจริญเติบโตที่ดี | - ทางโครงการได้ดำเนินการปลูกไม้ยืนต้นโตเร็ว ภายหลังจากได้รับประทานบัตรแล้ว โดยปลูกให้มีระยะห่างระหว่างต้นและแถว 3x3 เมตร ในบริเวณพื้นที่เว้นการทำเหมืองและบริเวณ โรงโม่หินของโครงการ รวมทั้งดูแลรักษาต้นไม้ เหล่านั้นให้มีความเจริญเติบโตที่ดี (รูปที่ 2-9) | - |

| มาตรการป้องกันและแก้ไข ผลกระทบสิ่งแวดล้อมที่กำหนด | รายละเอียดของการปฏิบัติ | เหตุผลที่ไม่ปฏิบัติ/ปฏิบัติไม่ครบ/ เปลี่ยนแปลงการปฏิบัติและ ข้อเสนอแนะ |
|--|--|--|
| 3. ให้ทำการปรับปรุงพื้นที่พื้นที่โครงการที่ผ่านการ ทำเหมืองแร่แล้ว ตามแผนงานที่ ได้เสนอไว้ใน รายงานผลกระทบสิ่งแวดล้อม พร้อมทั้งให้รายงาน ผลการดำเนินงานให้ สำนักงานนโยบายและแผน ทรัพยากร ธรรมชาติและสิ่งแวดล้อม และกรม อุตสาหกรรมพื้นฐานและการเหมืองแร่ ทราบทุก 3 ปี นับจากวันที่ได้รับอนุญาต ประทานบัตร โดยมี รายละเอียดของการ ดำเนินการและตำแหน่งที่ ดำเนินการอย่าง เพียงพอในปีที่ผ่านมา | - ทางโครงการได้มีการฟื้นฟูพื้นที่ที่ผ่านการ ทำ เหมืองเรียบร้อยแล้ว โดยได้ดำเนินการปลูก กระถินเทพา ต้นสน ประดู่กิ่งอ่อน และยูคา ลิปตัส ไว้ตามแนวเขตประทานบัตร ครึ่งล่าสุด เมื่อวันที่ 19 ตุลาคม 2564 (รูปที่ 2-9) | - |

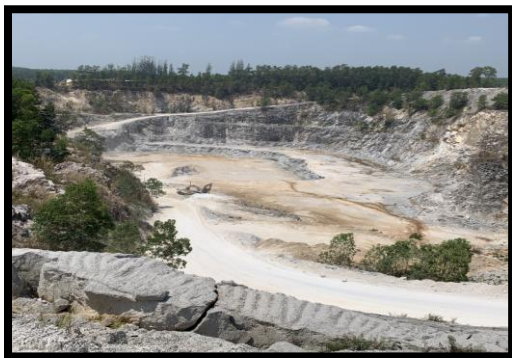
รูปที่ 2-11 ขุมเหมือง

| มาตรการป้องกันและแก้ไข ผลกระทบสิ่งแวดล้อมที่กำหนด | รายละเอียดของการปฏิบัติ | เหตุผลที่ไม่ปฏิบัติ/ปฏิบัติไม่ครบ/ เปลี่ยนแปลงการปฏิบัติและ ข้อเสนอแนะ |
|--|--|--|
| 1. เปิดหน้าเหมืองไปตามทิศทางที่กำหนดตามแผนผัง โครงการ | - โครงการมีการเปิดหน้าเหมืองอยู่เฉพาะ ภายใน ขอบเขตพื้นที่ทำเหมืองในเขตแปลง ประทานบัตร ของโครงการ (รูปที่ 2-11) | - |

| มาตรการป้องกันและแก้ไขผลกระทบสิ่งแวดล้อมที่กำหนด | รายละเอียดของการปฏิบัติ | เหตุผลที่ไม่ปฏิบัติ/ปฏิบัติไม่ครบ/เปลี่ยนแปลงการปฏิบัติและข้อเสนอแนะ |
|---|--|--|
| 2. กำหนดเปิดหน้าเหมืองโดยวิธีเหมือง หาบในลักษณะแบบชั้นบันได (Benching Method) โดยให้แต่ละชั้นมีความสูงไม่เกิน 5 เมตร และความกว้างไม่น้อยกว่า 5 เมตร พร้อมทั้งควบคุมความลาดชันรวมไม่เกิน 45 องศา | - โครงการได้ทำการเปิดหน้าเหมืองแบบชั้นบันได ที่มีความสูงประมาณ 5 เมตร และความกว้าง ไม่น้อยกว่า 5 เมตร พร้อมทั้งควบคุมความลาดชัน ให้อยู่ในสภาพที่ปลอดภัย (รูปที่ 2-11) | - |
| 3. บริเวณที่เป็นบ่อเหมืองลึกประมาณ 50 เมตร จากพื้นที่ราบจะต้องทำการถมกลับ และปรับลดความลาดชันของผนังบ่อ และปากบ่อให้มีความแข็งแรงและปลอดภัย ต่อการพังทลาย มีความลาดชันรวมไม่เกิน 45 องศา ในลักษณะชั้นบันได และปรับ เปลี่ยนบ่อให้เป็นพื้นที่ราบ ส่วนบริเวณ ขอบบ่อให้ปลูกหญ้าหรือพืชคลุมดินจำพวก หญ้าแฝกที่มีระบบรากยึดเกาะดินได้ดี เพื่อป้องกันการชะล้างพังทลายบริเวณ ปากบ่อ พร้อมทั้งพัฒนาบ่อเหมืองให้เป็น แหล่งกักเก็บน้ำใช้สำหรับชุมชนต่อไป | - ปัจจุบันทางโครงการอยู่ระหว่างการทำดำเนินการ ทำเหมืองอย่างต่อเนื่อง ทั้งนี้โครงการจะปฏิบัติ ตามมาตรการที่กำหนดอย่างเคร่งครัด (รูปที่ 2-11) | - |

| มาตรการป้องกันและแก้ไข ผลกระทบสิ่งแวดล้อมที่กำหนด | รายละเอียดของการปฏิบัติ | เหตุผลที่ไม่ปฏิบัติ/ปฏิบัติไม่ครบ/ เปลี่ยนแปลงการปฏิบัติและ ข้อเสนอแนะ |
|---|--|--|
| 1. ควบคุมความลาดชันของชั้นบันได บริเวณหน้าเหมือง และขอบบ่อเหมือง ไม่ให้เกิน 45 องศา | - โครงการมีการควบคุมลาดชันของชั้นบันได บริเวณหน้าเหมืองและขอบบ่อเหมืองให้อยู่ใน สภาพที่ปลอดภัย (รูปที่ 2-11) | - |

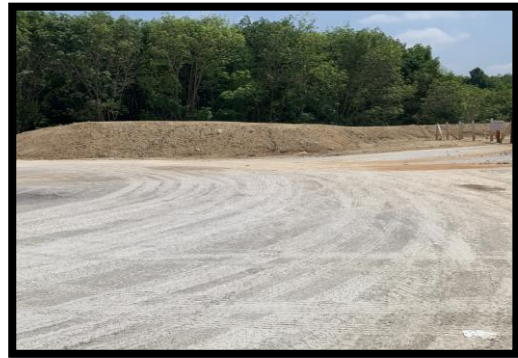
รูปที่ 2-16 คันทำนบ

| มาตรการป้องกันและแก้ไข ผลกระทบสิ่งแวดล้อมที่กำหนด | รายละเอียดของการปฏิบัติ | เหตุผลที่ไม่ปฏิบัติ/ปฏิบัติไม่ครบ/ เปลี่ยนแปลงการปฏิบัติและ ข้อเสนอแนะ |
|--|---|--|
| 1. สร้างคันกั้นน้ำล้นรอบพื้นที่เก็บกอง เปลือกดิน พื้นที่ท่าเหมือง และโรงแต่งแร่ โดยให้คันกั้นน้ำมี ลักษณะหน้าตัด ป รูปสี่เหลี่ยมคางหมู ฐานกว้าง 2 เมตร สูง 1.5 เมตร ความกว้างสันคัน 1 เมตร พร้อมทั้ง ปลูกพืชคลุมดินบริเวณคันกั้นน้ำ ทั้งหมดตลอดแนว | -ทางโครงการมีการสร้างถนนเป็นคันกั้นน้ำ ทางด้านทิศเหนือและทิศตะวันออกของพื้นที่ ประทานบัตรของโครงการ พร้อมทั้งปลูกพืช คลุม ดินบริเวณคันกั้นน้ำตลอดแนว และมี คันดิน ทางด้านทิศใต้ที่ใช้ร่วมกับกลุ่มเหมือง ช่างเคียง (รูป ที่ 2-16) | |

| มาตรการป้องกันและแก้ไขผลกระทบสิ่งแวดล้อมที่กำหนด | รายละเอียดของการปฏิบัติ | เหตุผลที่ไม่ปฏิบัติ/ปฏิบัติไม่ครบ/เปลี่ยนแปลงการปฏิบัติและข้อเสนอแนะ |
|---|--|--|
| 2. บริเวณที่ราบขอบแปลงประทานบัตร ซึ่งใช้เป็นที่ตั้งของอาคารที่ปลูกสร้างต่างๆ คุ้ระบายน้ำ คันทำนบ และบ่อดักตะกอน ต้องทำการรื้อถอนและปรับถมพื้นที่ให้คืนสู่ สภาพใกล้เคียงธรรมชาติ โดยการปรับถม ด้วยเปลือกดิน และเศษดินจากบริเวณเก็บ กอง พร้อมทั้ง ปลูกไม้ยืนต้นโตเร็ว ซึ่งเป็น พันธุ์ไม้ที่เหมาะสมต่อพื้นที่ พืชที่แนะนำ คือ กระถินเทพา โดยปลูกให้เต็มพื้นที่ | - ปัจจุบันทางโครงการอยู่ระหว่างการทำดำเนินการ ทำเหมืองอย่างต่อเนื่อง ทั้งนี้โครงการจะปฏิบัติ ตามมาตรการที่กำหนดอย่างเคร่งครัด (รูปที่ 2-16) | - |

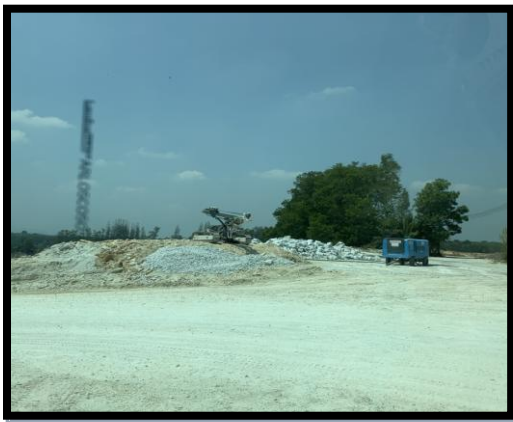
รูปที่ 2-17 รถเจาะแร่

| มาตรการป้องกันและแก้ไข ผลกระทบสิ่งแวดล้อมที่กำหนด | รายละเอียดของการปฏิบัติ | เหตุผลที่ไม่ปฏิบัติ/ปฏิบัติไม่ครบ/ เปลี่ยนแปลงการปฏิบัติและ ข้อเสนอแนะ |
|---|---|--|
| 2. ติดตั้งถุงกรองฝุ่นไว้ที่บริเวณเครื่องเจาะ รุระเบิด เพื่อ ป้องกันฝุ่นหินฟุ้งกระจาย | - ทางโครงการติดตั้งถุงกรองฝุ่น ไว้ที่บริเวณ เครื่องเจาะรุระเบิด เพื่อป้องกันการฟุ้ง กระจาย ของฝุ่นละออง (รูปที่ 2-17) | - |

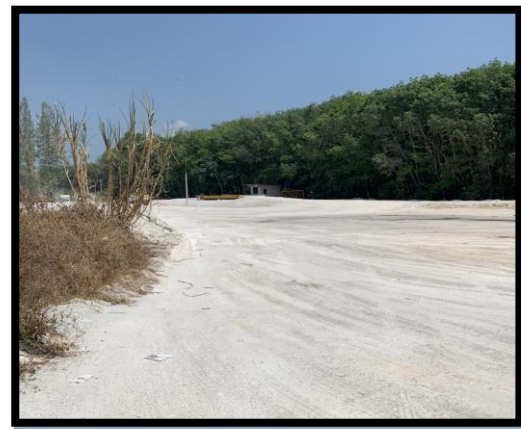
รูปที่ 2-18 ถนนขนส่งแร่

| มาตรการป้องกันและแก้ไข ผลกระทบสิ่งแวดล้อมที่กำหนด | รายละเอียดของการปฏิบัติ | เหตุผลที่ไม่ปฏิบัติ/ปฏิบัติไม่ครบ/ เปลี่ยนแปลงการปฏิบัติและ ข้อเสนอแนะ |
|--|---|--|
| 3.ปรับปรุงสภาพเส้นทางขนส่งแร่ช่วงที่ เป็น ถนนลูกรังให้มีความแข็งแรง และ เหมาะสม ต่อการใช้งาน | - มีการจัดสร้างเส้นทางขนส่งแร่ที่ตัดผ่าน สวนยางพารา ก่อนออกสู่ทางหลวงหมายเลข 4009 ให้เป็น ถนนลาดยาง แต่มีเพียงช่วงสั้นๆ เท่านั้นที่ยังเป็นหิน คลุกอัดแน่น ซึ่งมีสภาพ แข็งแรงใช้งานได้ดี (รูปที่ 2-18) | |

| มาตรการป้องกันและแก้ไข ผลกระทบสิ่งแวดล้อมที่กำหนด | รายละเอียดของการปฏิบัติ | เหตุผลที่ไม่ปฏิบัติ/ปฏิบัติไม่ครบ/ เปลี่ยนแปลงการปฏิบัติและ ข้อเสนอแนะ |
|---|---|--|
| 1. ทำการปรับปรุงเส้นทางขนส่งแร่ที่เป็นถนนลูกรัง ทั้งที่อยู่ในเขตและนอกเขต โครงการ โดยการโรยผิว ถนนด้วยกรวด และบดอัดผิวถนนให้แน่นพอต่อการ รองรับ น้ำหนักของรถบรรทุกแร่ | -โครงการกำหนดให้มีการปรับปรุงและ ซ่อมแซม เส้นทางขนส่งแร่ทั้งภายในและ ภายนอกพื้นที่ โครงการเป็นประจำเมื่อเกิดการ ชำรุดเสียหาย (รูปที่ 2-18) | - |

| มาตรการป้องกันและแก้ไข ผลกระทบสิ่งแวดล้อมที่กำหนด | รายละเอียดของการปฏิบัติ | เหตุผลที่ไม่ปฏิบัติ/ปฏิบัติไม่ครบ/ เปลี่ยนแปลงการปฏิบัติและ ข้อเสนอแนะ |
|---|--|--|
| 3. ดูแลรักษาสภาพเส้นทางลูกรังและ ดำเนินการ ปรับปรุงให้อยู่ในสภาพที่สามารถ ใช้งานได้ดี โดยหาก พบว่าบริเวณใดเกิดการ ชำรุดจะต้องดำเนินการ ซ่อมแซมทันที | -โครงการมีการปรับปรุงถนนช่วงก่อนถึงทาง หลวง หมายเลข 4009 ให้เป็นถนนลาดยาง (รูปที่ 2-18,2-20) | - |

| มาตรการป้องกันและแก้ไข ผลกระทบสิ่งแวดล้อมที่กำหนด | รายละเอียดของการปฏิบัติ | เหตุผลที่ไม่ปฏิบัติ/ปฏิบัติไม่ครบ/ เปลี่ยนแปลงการปฏิบัติและ ข้อเสนอแนะ |
|---|--|--|
| - หากเส้นทางขนส่งแร่เกิดการชำรุดเสียหาย ทาง โครงการจะต้องรับผิดชอบในการ ดำเนินการเพื่อ ซ่อมแซมและปรับปรุงโดย ทันที ได้แก่ เส้นทาง ลูกรังขนส่งแร่ | - โครงการปรับปรุงเส้นทางที่ใช้ในการขนส่งแร่ ให้สามารถใช้งานได้ดีอยู่เสมอ (รูปที่ 2-18) | |

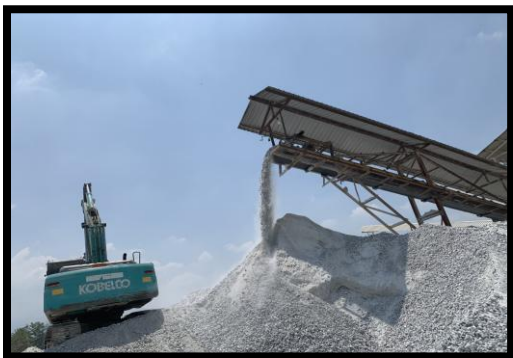
รูปที่ 2-19 ระบบสเปรย์น้ำ

| มาตรการป้องกันและแก้ไข ผลกระทบสิ่งแวดล้อมที่กำหนด | รายละเอียดของการปฏิบัติ | เหตุผลที่ไม่ปฏิบัติ/ปฏิบัติไม่ครบ/ เปลี่ยนแปลงการปฏิบัติและ ข้อเสนอแนะ |
|---|---|--|
| 1. โรงแต่งแร่ที่จะสร้างจะต้องจัดทำเป็น ระบบปิด คือ สร้างอาคารปิดคลุม 3 ด้าน และหลังคาปิดคลุม เครื่องมือบดย่อยแร่ ทั้งระบบ พร้อมทั้งติดตั้งเครื่องฉีด สเปรย์ น้ำบริเวณจุดต่างๆ ที่ก่อให้เกิดฝุ่นละอองทุกจุด | -ทางโครงการปรับปรุงโรงแต่งแร่เป็นระบบปิด และมีการติดตั้งเครื่องฉีดสเปรย์น้ำบริเวณที่ ก่อให้เกิดฝุ่นละออง เช่น บริเวณยังรับหินใหญ่ และปลายสายพานลำเลียง (รูปที่ 2-19) | |

| มาตรการป้องกันและแก้ไข ผลกระทบสิ่งแวดล้อมที่กำหนด | รายละเอียดของการปฏิบัติ | เหตุผลที่ไม่ปฏิบัติ/ปฏิบัติไม่ครบ/ เปลี่ยนแปลงการปฏิบัติและ ข้อเสนอแนะ |
|---|---|--|
| 1. โรงแต่งแร่ต้องดำเนินการตามแบบ ที่กำหนดโดยกรม อุตสาหกรรมพื้นฐาน และการเหมืองแร่ โดยติดตั้งระบบ สเปรย์น้ำ ในจุดที่เป็นต้นกำเนิดฝุ่นในทุกจุด โดยใช้ สเปรย์หัวฉีดแบบพ่นฝอย เพื่อลดปริมาณ ฝุ่นละออง แว่นลอย และจะกำหนดใช้น้ำ จากบ่อบาดาลที่จะขุด เจาะบริเวณโรงแต่งแร่ และน้ำจากบ่อดักตะกอนของ โครงการมาใช้ ในการหมุนเวียน | - โครงการมีการติดตั้งระบบสเปรย์น้ำในจุดที่ ก่อให้เกิดฝุ่นละออง เช่น บริเวณยังรับหิน ใหญ่ และบริเวณปลายสายพานลำเลียง โดย ใช้น้ำจาก บ่อดักตะกอนของโครงการมาใช้ ในการหมุนเวียน (รูปที่ 2-19) | - |

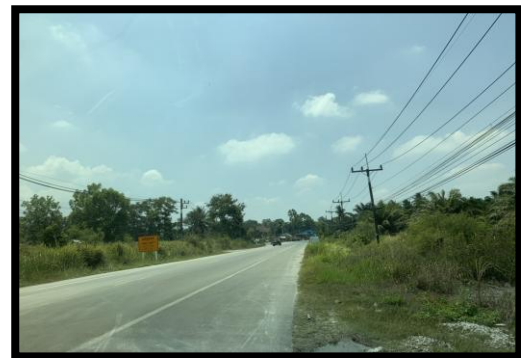
รูปที่ 2-20 เส้นทางเวียงสระ-สุราษฎร์ธานี
