บทที่ 2

ผลการปฏิบัติตามมาตรการป้องกันและแก้ไขผลกระทบสิ่งแวดล้อม

2.1 การปฏิบัติตามมาตรการป้องกันและแก้ไขผลกระทบสิ่งแวดล้อม

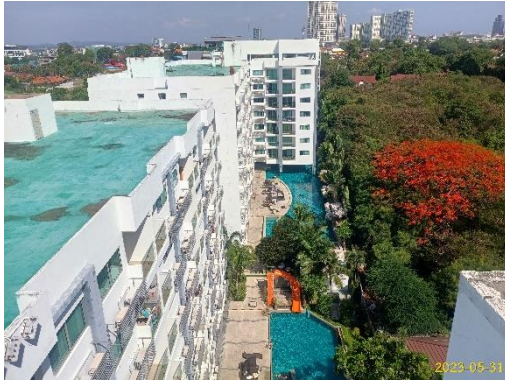
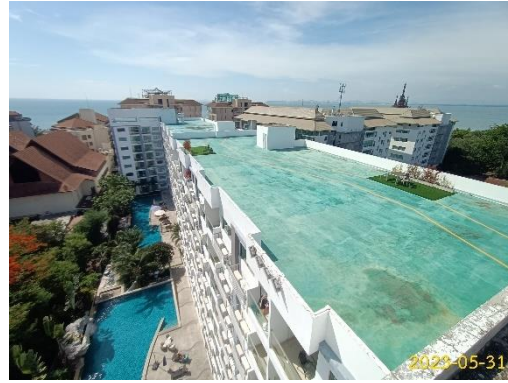
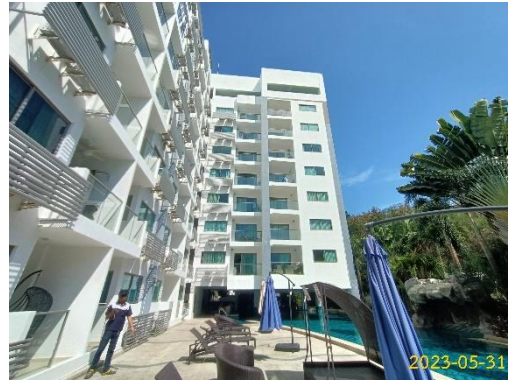
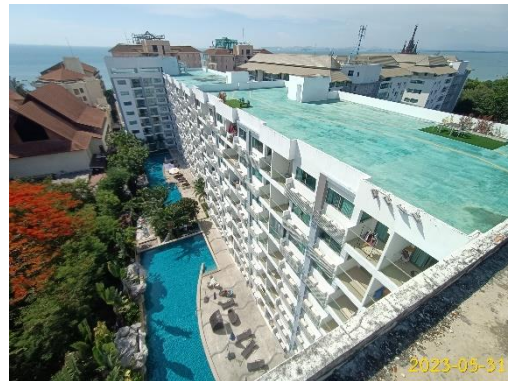
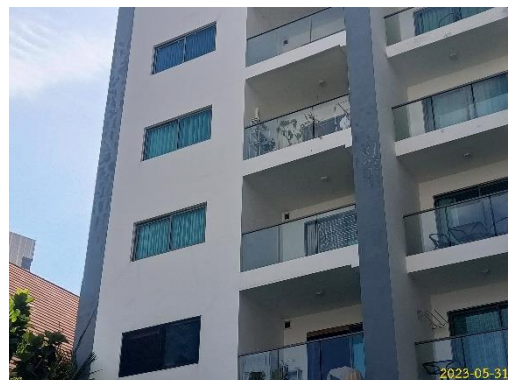
งานสถาปัตยกรรมและการใช้พื้นที่

หลังคาและผนังอาคาร

เพดานชั้นบนสุด

กระจกในห้องพัก

1. ทรัพยากรสิ่งแวดล้อมทางกายภาพ					
1.1 สภาพภูมิประเทศ	1. การดำเนินการก่อสร้างอาคาร 8 ชั้น 1 ชั้นใต้ดิน 2 อาคาร มีความสูง 22.95 เมตร ตามผังบริเวณโครงการ และจัดให้มีการจัดตามผังภูมิสถาปัตย์ของโครงการ	✓	- รูปแบบของอาคารและภูมิสถาปัตย์ที่ได้รับการก่อสร้างในปัจจุบันมีลักษณะ รูปแบบ และการใช้พื้นที่ มิได้แตกต่างจากผังบริเวณของโครงการที่ได้เสนอไว้ในรายงานการประเมินผลกระทบสิ่งแวดล้อม	- ภาพที่ 2.2-1 การบริหารจัดการด้านวิศวกรรมโครงสร้างและสถาปัตยกรรม

4. ดำเนินการจัดการทางภูมิสถาปัตย์ให้เป็นไปตามผังที่กำหนดไว้	✓ - รูปแบบของอาคารและภูมิสถาปัตย์ที่ได้รับการก่อสร้างในปัจจุบันมีลักษณะ รูปแบบ และการใช้พื้นที่ ที่ได้แตกต่างจากผังบริเวณของโครงการที่ได้เสนอไว้ในรายงานการประเมินผลกระทบสิ่งแวดล้อม	-	ภาพที่ 2.2-1 การบริหารจัดการด้านวิศวกรรมโครงสร้าง และสถาปัตยกรรม

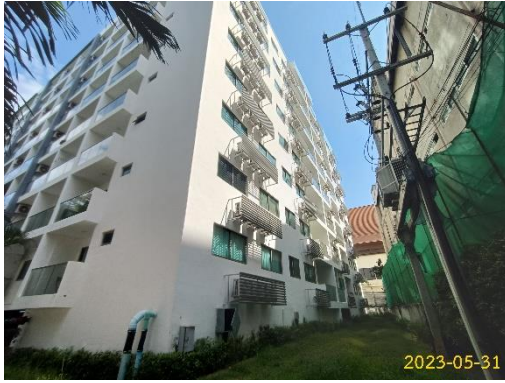
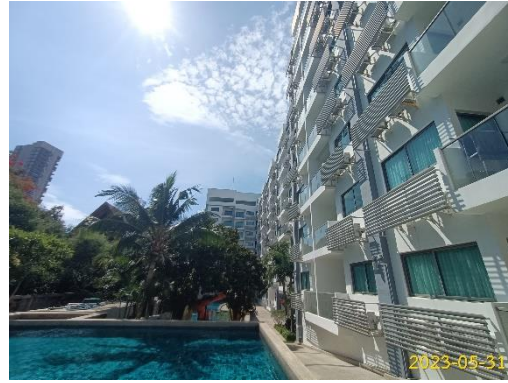
ภาพที่ 2.2-1 (ต่อ) การบริหารจัดการด้านวิศวกรรมโครงสร้าง และสถาปัตยกรรม

สีทาดำอาคาร

ระแนงบังแดด

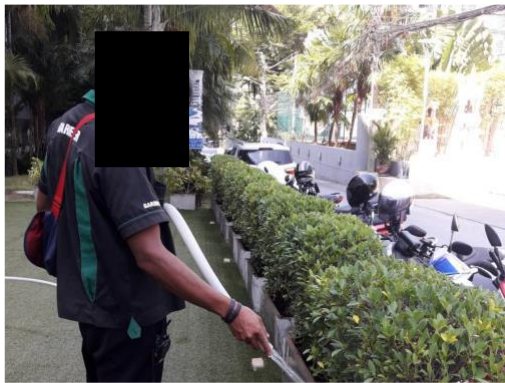
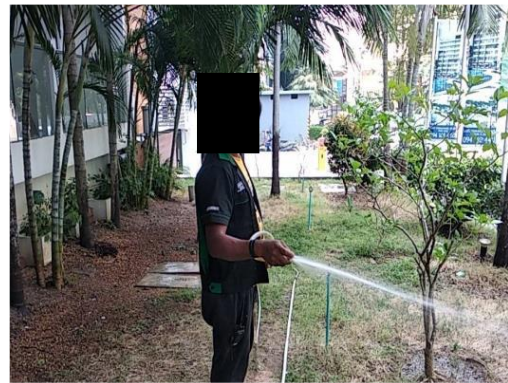
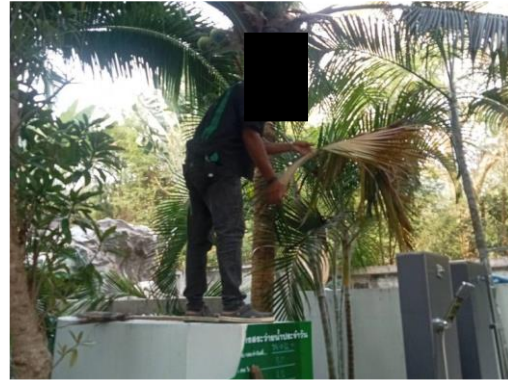
การดูแลพื้นที่สีเขียว

พนักงานทำความสะอาดเศษใบไม้

2. จัดให้มีการดูแลต้นไม้ และสวนหย่อมภายใน พื้นที่โครงการให้มีสภาพดีอยู่เสมอตามมาตรการใน เรื่องสุนทรียภาพและทัศนียภาพ	✓	- โครงการมอบหมายให้พนักงานส่วนหนึ่งทำหน้าที่เป็น “ผู้ดูแลสวน” โดยกิจกรรมที่เกี่ยวข้องกับการดูแล ซ่อมแซม บำรุงรักษา หรือกิจกรรมใดที่มีวัตถุประสงค์เพื่อดำรงไว้ซึ่งการเจริญเติบโตของต้นไม้ ไม้พุ่ม และหญ้าภายในพื้นที่โครงการ จะได้รับการปฏิบัติ ทั้งนี้รวมถึงการตัดแต่งทรงพุ่มกิ่งก้านทุก 6 เดือน ด้วย	- ภาพที่ 2.2-2 การบริหารจัดการพื้นที่สีเขียว และการดูแล

1.2 คุณภาพอากาศ/อุตุนิยมวิทยา	3. จัดให้มีพื้นที่สีเขียวภายในโครงการโดยปลูกพืช คลุมพื้นที่ว่างทั้งหมดเพื่อไม่ให้เกิดฝุ่นละออง	✓ - ตามรายละเอียดโครงการที่ระบุในรายงานการประเมินผลกระทบสิ่งแวดล้อม ระบุให้โครงการมีพื้นที่สีเขียวจำนวน 1 บริเวณ (ครอบคลุม 1,421 ตารางเมตร) คือ พื้นที่สีเขียวชั้นล่าง ทั้งนี้จากการสำรวจเบื้องต้นพบว่าโครงการมีพื้นที่สีเขียวเป็นไปตามที่ระบุอย่างสมบูรณ์ ทั้งด้านขนาดตำแหน่งที่ตั้ง และชนิดพันธุ์พืช	-	ภาพที่ 2.2-2 การบริหารจัดการพื้นที่สีเขียว และการดูแล

6. จัดให้มีการปลูกต้นไม้ภายในโครงการให้มากที่สุดขนาดพื้นที่รวม 1,412 ตร.ม. เพื่อให้ต้นไม้ต่างๆ ช่วยดูดซับมลพิษและเลือกปลูกพันธุ์ไม้ที่สามารถดูดซับคาร์บอนมอนอกไซด์ที่เกิดจากยานพาหนะของโครงการประมาณ 601.889 กรัม/ชั่วโมง ได้อย่างเพียงพอ	✓ - ตามรายละเอียดโครงการที่ระบุในรายงานการประเมินผลกระทบสิ่งแวดล้อม ระบุให้โครงการมีพื้นที่สีเขียวจำนวน 1 บริเวณ (ครอบคลุม 1,421 ตารางเมตร) คือ พื้นที่สีเขียวชั้นล่าง ทั้งนี้จากการสำรวจเบื้องต้นพบว่าโครงการมีพื้นที่สีเขียวเป็นไปตามที่ระบุอย่างสมบูรณ์ ทั้งด้านขนาดตำแหน่งที่ตั้ง และชนิดพันธุ์พืช	-	ภาพที่ 2.2-2 การบริหารจัดการพื้นที่สีเขียว และการดูแล

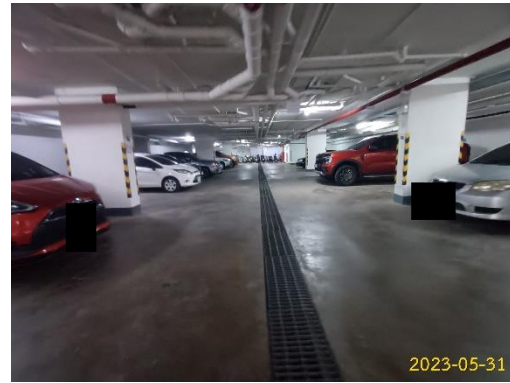
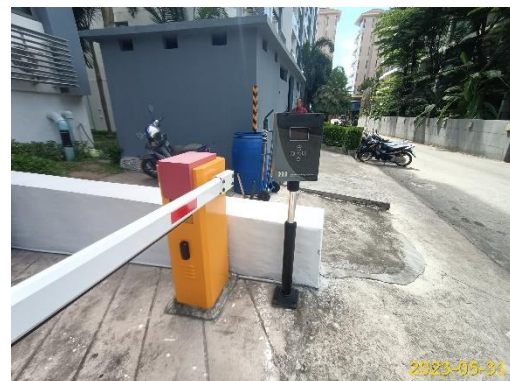
ภาพที่ 2.2-3 (ต่อ) การบริหารจัดการระบบจราจร

พื้นที่จอดรถ

บัญชีขอรับสติ๊กเกอร์ และสติ๊กเกอร์

เครื่องอ่านอุปกรณ์แพร่คลื่นสัญญาณ

กระจกเงา

1.2 คุณภาพอากาศ/อุทก-นิยมิวิทยา	1. ควบคุมความเร็วของรถภายในโครงการ เช่น ป้ายจำกัดความเร็ว สันหนูลดความเร็ว เพื่อไม่ให้เกิดการฟุ้งกระจายของฝุ่นบนผิวถนน	✓	- ความเร็วในการสัญจรภายในพื้นที่โครงการถูกจำกัดด้วย “ป้ายจำกัดความเร็ว” และ “เนินทางขึ้น” ทั้งนี้ด้วยระยะทางสัญจรที่สั้น และได้รับการก่อสร้างด้วยวัสดุที่ไม่มีการฟุ้งกระจาย ทำให้โครงการสามารถบรรลุวัตถุประสงค์ของมาตรการอย่างสมบูรณ์	- ภาพที่ 2.2-3 การบริหารจัดการระบบจราจร

5. ติดตั้งป้ายห้ามติดเครื่องยนต์ทั้งไว้ในบริเวณ ลานจอดรถ ให้สามารถสังเกตได้อย่างชัดเจนและทั่วถึง	✓ - ป้าย “ห้ามติดเครื่องยนต์ทั้งไว้” ได้รับการติดตั้งทั่วบริเวณพื้นที่จอดรถเป็นที่เรียบร้อยแล้ว ทั้งนี้การบำรุงรักษาเพื่อให้เกิดความชัดเจนจะถูกมอบหมายให้พนักงานทำความสะอาดเป็นผู้ปฏิบัติ	-	ภาพที่ 2.2-3 การบริหารจัดการระบบจราจร

1.4 เสียงและแรงสั่นสะเทือน	1. กำหนดความเร็วของยานพาหนะต่างๆ ที่สัญจรในพื้นที่โครงการไม่เกิน 30 กิโลเมตรต่อชั่วโมง	✓ - ความเร็วในการสัญจรภายในพื้นที่โครงการถูกจำกัดด้วย “ป้ายจำกัดความเร็ว 30 กิโลเมตร/ชั่วโมง” และ “เนินทางขึ้น” (ทำหน้าที่แทนสันนูนชะลอความเร็ว) ทั้งนี้ด้วยระยะทางสัญจรที่สั้น และพื้นที่จอดรถอยู่ใต้ระดับพื้นดิน ทำให้โครงการสามารถบรรลุวัตถุประสงค์ของมาตรการอย่างสมบูรณ์	-	ภาพที่ 2.2-3 การบริหารจัดการระบบจราจร

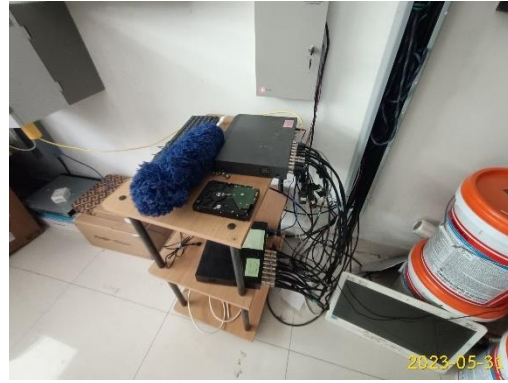
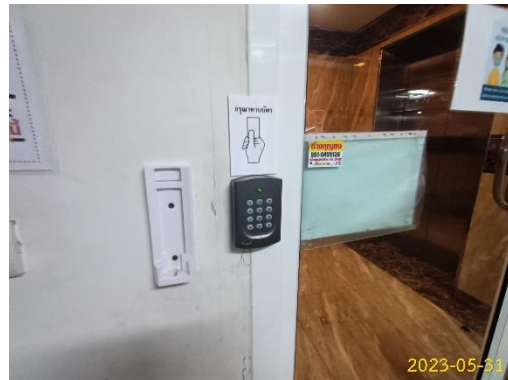
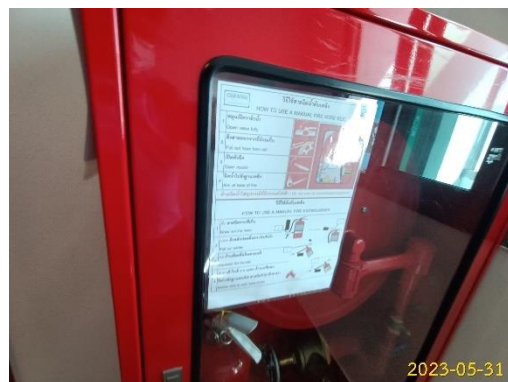
ภาพที่ 2.2-4 (ต่อ) การบริหารจัดการด้านอัคคีภัย ความปลอดภัย และการสาธารณสุข

ระบบ MATV

ระบบ Key Card ในการเข้า-ออก

การทำความสะอาดพื้นที่ส่วนกลาง

ป้ายแนะนำการใช้อุปกรณ์ป้องกันและระงับอัคคีภัย

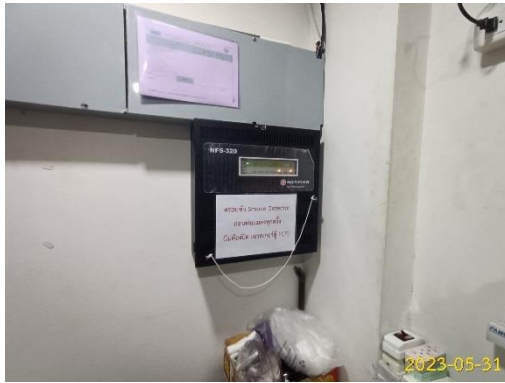
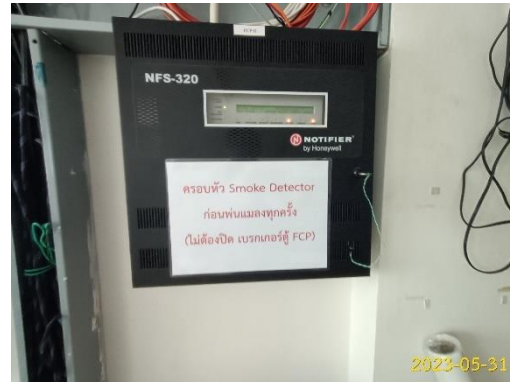
ภาพที่ 2.2-4 (ต่อ) การบริหารจัดการด้านอัคคีภัย ความปลอดภัย และการสาธารณสุข

แผงควบคุมระบบสัญญาณแจ้งเหตุเพลิงไหม้

ชุดกดแจ้งเหตุแบบใช้มือ

อุปกรณ์ส่งสัญญาณ

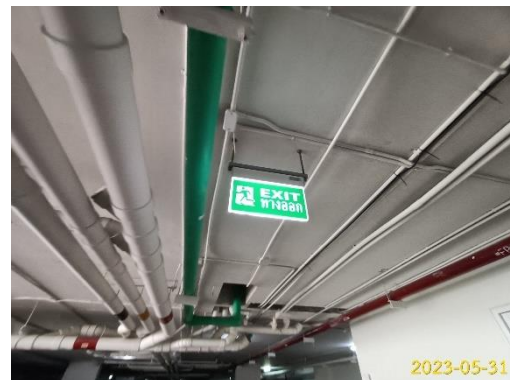
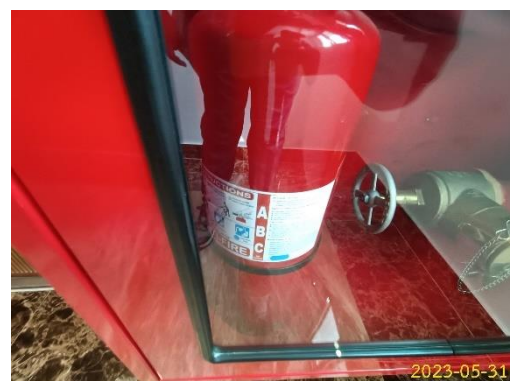
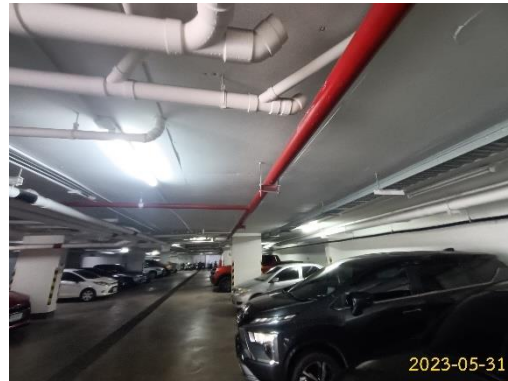
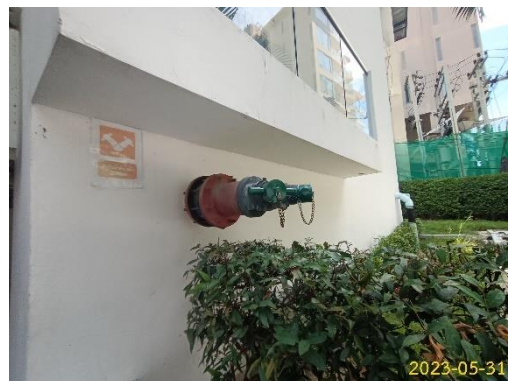
ภาพที่ 2.2-4 (ต่อ) การบริหารจัดการด้านอัคคีภัย ความปลอดภัย และการสาธารณสุข

ป้ายบอกทางหนีไฟ

เครื่องตรวจจับควัน

เครื่องดับเพลิงแบบมือถือ

ป้ายบอกตำแหน่งจุดที่อยู่

ท่อเย็น

ตู้สายฉีดน้ำดับเพลิง

หัวรับน้ำดับเพลิงนอกอาคาร

การตรวจสอบระบบป้องกันและระงับอัคคีภัย

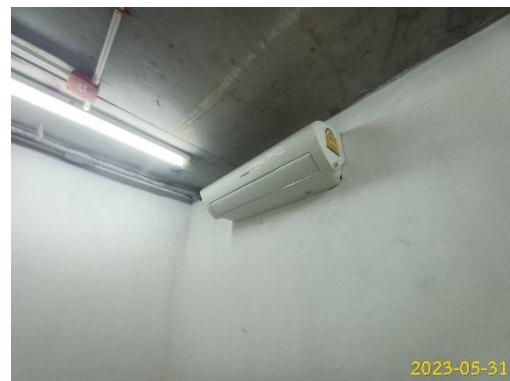
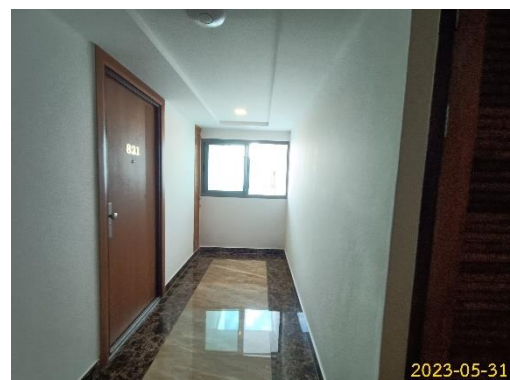
การล้างเครื่องปรับอากาศ

เครื่องปรับอากาศประหยัดไฟ

ระบบระบายอากาศแบบธรรมชาติ

ระบบระบายอากาศแบบวิธีกล

7. ทำความสะอาดเครื่องปรับอากาศเป็นประจำ เพื่อเพิ่มประสิทธิภาพการทำงานของเครื่องปรับอากาศและยังเป็นการป้องกันการสะสมของเชื้อโรค โดยให้นิติบุคคลอาคารชุดประชาสัมพันธ์ให้ผู้พักอาศัยทำความสะอาดเครื่องปรับอากาศทุกๆ 6 เดือน/ครั้ง	✓ - ในพื้นที่ส่วนกลาง อาทิเช่น โถงต้อนรับ ห้องออกกําลังการ โครงการได้ให้ช่างเทคนิคประจำอาคารทำหน้าที่ล้างเครื่องปรับอากาศเป็นประจำอยู่เสมอสำหรับผู้พักอาศัยนั้น ในอดีตโครงการได้มีการประชาสัมพันธ์ในเรื่องของการล้างเครื่องปรับอากาศอย่างต่อเนื่อง (ซึ่งจะปรากฏในเล่มรายงานที่ผ่านมา) แต่ด้วยเพราะพื้นที่สำหรับการประชาสัมพันธ์มีค่อนข้างจำกัด	-	ภาพที่ 2.2-5 การบริหารจัดการระบบปรับอากาศ และระบายอากาศ

1.2 คุณภาพอากาศ/อุณหภูมิวิทยา		จึงยุติการประชาสัมพันธ์ลงชั่วคราว แต่ทั้งนี้ผู้พักอาศัยสามารถขอข้อมูลจากผู้ให้บริการที่นิติบุคคลได้ตลอดเวลาปฏิบัติงาน		
	8. เจ้าของโครงการต้องเลือกใช้เครื่องปรับอากาศที่มีฉลากประหยัดไฟเบอร์ 5	✓ - จากการสอบถามเจ้าหน้าที่ของโครงการในเรื่องที่เกี่ยวข้องกับ “เครื่องปรับอากาศ” พบว่าเครื่องปรับอากาศที่ติดตั้งในพื้นที่ส่วนกลาง และห้องผู้พักอาศัยเป็นรุ่นและแบรนด์เดียวกัน ซึ่งจากการสังเกตเบื้องต้นพบว่าเครื่องปรับอากาศรุ่นดังกล่าวมีคุณสมบัติประหยัดพลังงาน และได้รับการรับรองฉลากประหยัดไฟเบอร์ 5	-	ภาพที่ 2.2-5 การบริหารจัดการระบบปรับอากาศและระบายอากาศ

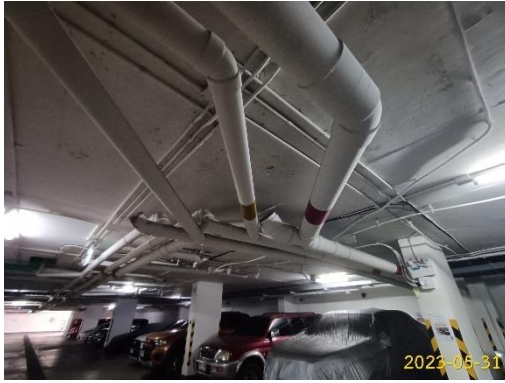
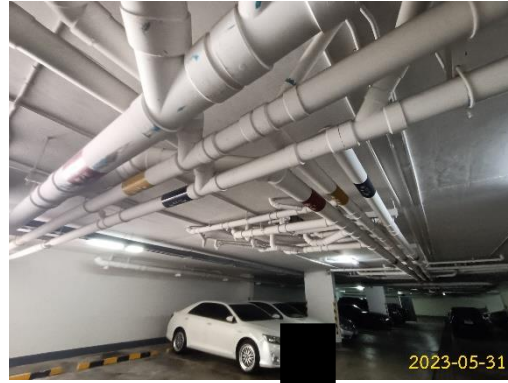
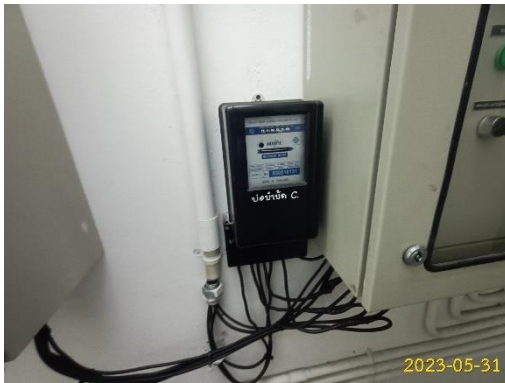
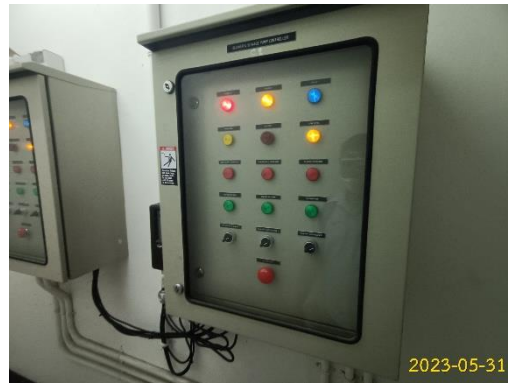
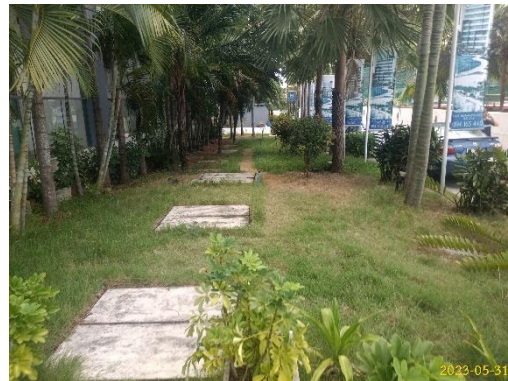
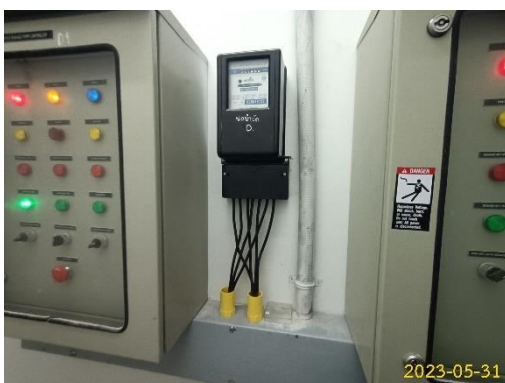
ระบบระบายน้ำเสียและสิ่งปฏิกูล

ระบบบำบัดน้ำเสีย และสิ่งปฏิกูลอาคาร C

ระบบบำบัดน้ำเสีย และสิ่งปฏิกูลอาคาร D

1.3 ทรัพยากรน้ำ	1. จัดให้มีระบบบำบัดน้ำเสียเบื้องต้นชนิดเติมอากาศเลี้ยงตะกอนเวียนกลับ (Conventional Activated Sludge Process) จำนวน 2 ชุด/อาคาร ออกแบบให้สามารถรองรับน้ำเสียได้ปริมาณ 140 ลูกบาศก์เมตร/วัน ซึ่งกำหนดให้ค่า BOD ให้น้ำทิ้งไม่เกิน 120 มิลลิกรัม/ลิตร โดยน้ำทิ้งหลังการบำบัดจะระบายออกสู่ท่อระบายน้ำถนนสาธารณะหน้าโครงการซึ่งเชื่อมต่อท่อระบายน้ำถนนนาเกลือซอย 12	✓ - ระบบบำบัดน้ำเสียที่มีคุณสมบัติและคุณลักษณะตามที่มาตรการระบุได้รับการก่อสร้างภายในพื้นที่โครงการเป็นที่เรียบร้อยแล้ว ทั้งนี้ลักษณะที่บ่งชี้ความเป็นจริงดังกล่าวเบื้องต้นประกอบด้วย ลักษณะ ตำแหน่งที่ตั้งของระบบ ตำแหน่งฝาบ่อต่างๆ และลักษณะการทำงานของเครื่องจักร เป็นต้น	-	ภาพที่ 2.2-6 การบริหารจัดการระบบบำบัดน้ำเสีย

2. จัดให้มีการสูบน้ำออกจากบ่อเก็บตะกอนทุกเดือน	✓ - ปัจจุบันกำหนดการสูบน้ำจากตะกอนจากระบบบำบัดน้ำเสียจะพิจารณาจากปริมาณตะกอนที่เกิดขึ้นเป็นหลัก ด้วยเพราะสภาพโดยทั่วไปมักจะแตกต่างจากผลที่ได้จากการประเมิน เช่น ปริมาณน้ำเข้าระบบ ลักษณะความสกปรก และวิธีการเดินระบบ ทำให้ความถี่ที่ระบุในมาตรการมิได้มีความสอดคล้องต่อสถานการณ์ปัจจุบันมากนัก ทั้งนี้โครงการกำหนดให้มีเจ้าหน้าที่ผู้รับผิดชอบในการดูแล ตรวจสอบ และบำรุงรักษาระบบบำบัดน้ำเสีย ซึ่งความรับผิดชอบดังกล่าวรวมไปถึงการตรวจสอบปริมาณตะกอนส่วนเกินประจำเดือน ซึ่งหากเจ้าหน้าที่ตรวจสอบพบว่าปริมาณตะกอนส่วนเกินมีมากจะดำเนินการประสานหน่วยงานที่เกี่ยวข้องเข้ามา	-	ภาพที่ 2.2-6 การบริหารจัดการระบบบำบัดน้ำเสีย

3. จัดให้มีการตัดกากไขมันจากบ่อดักไขมันนำไปใส่กระถางที่มีกระดาษทิชชู แล้วนำไปตากแดดให้แห้ง แล้วนำกระดาษทิชชูพร้อมไขมันแห้งไปไว้ยังห้องพัสดุฝอยรวมของโครงการบริเวณห้องพัสดุฝอยแห้งสัปดาห์ละ 2 ครั้ง	✓ - โครงการจะพิจารณาตัดไขมันตามปริมาณที่เกิดขึ้นจริง ด้วยเพราะจำนวนผู้พักอาศัยในโครงการค่อนข้างต่ำ ทำให้การก่อเกิดไขมันลดต่ำกว่าที่มีการประเมินไว้ การกำหนดเวลาตายตัวจึงไม่เหมาะสมกับบริบทที่เกิดขึ้นจริง ทั้งนี้โครงการมอบหมายให้ช่างเทคนิคประจำอาคารทำหน้าที่ในการตรวจสอบ และตัดไขมัน เป็นระยะ โดยการจัดการไขมันภายหลังการตัดส่วนใหญ่ยังคงเป็นไปตามที่มาตรการกำหนด	-	ภาพที่ 2.2-6 การบริหารจัดการระบบบำบัดน้ำเสีย

1.3 ทรัพยากรน้ำ (ต่อ)	5. ประสานให้รถสูบล้างสิ่งปฏิกูลของเมืองพัทยานาสู่ตะกอนส่วนเกินไปกำจัดทุกเดือน	✓ - ปัจจุบันกำหนดการสูบล้างจากตะกอนจากระบบบำบัดน้ำเสียจะพิจารณาจากปริมาณตะกอนที่เกิดขึ้นเป็นหลัก ด้วยเพราะสภาพโดยทั่วไปมักจะแตกต่างจากผลที่ได้จากการประเมิน เช่น ปริมาณน้ำเข้าระบบ ลักษณะความสกปรก และวิธีการเดินระบบ ทำให้ความถี่ที่ระบุในมาตรการไม่ได้มีความสอดคล้องต่อสถานการณ์ปัจจุบันมากนัก ทั้งนี้โครงการกำหนดให้มีเจ้าหน้าที่ผู้รับผิดชอบในการดูแล ตรวจสอบ และบำรุงรักษาระบบบำบัดน้ำเสีย ซึ่งความรับผิดชอบดังกล่าวรวมไปถึงการตรวจสอบปริมาณตะกอนส่วนเกินประจำเดือน ซึ่งหากเจ้าหน้าที่ตรวจสอบพบว่าปริมาณตะกอนส่วนเกินมีมาก จะดำเนินการประสานหน่วยงานที่เกี่ยวข้องเข้ามาดำเนินการสูบล้าง โดยระยะเวลาระหว่างเดือนมกราคม ถึง มิถุนายน 2566 โครงการไม่มีการสูบล้างแต่อย่างใด โดยโครงการมีการสูบล้างครั้งล่าสุดเมื่อวันที่ 8 ธันวาคม 2565	-	ภาพที่ 2.2-6 การบริหารจัดการระบบบำบัดน้ำเสีย

6. จัดให้มีระบบมิเตอร์ไฟฟ้าสำหรับระบบบำบัดน้ำเสียโดยเฉพาะแยกจากระบบไฟฟ้าอื่นๆ เพื่อให้สามารถติดตามตรวจสอบการใช้งานของระบบบำบัดน้ำเสียได้ และให้เกิดความมั่นใจว่าโครงการจะเดินระบบบำบัดน้ำเสียตลอดระยะเวลาที่เปิดดำเนินการโครงการ	✓ - ระบบมิเตอร์ไฟฟ้าแยกสำหรับระบบบำบัดน้ำเสียได้รับการติดตั้งเป็นที่เรียบร้อยแล้ว	-	ภาพที่ 2.2-6 การบริหารจัดการระบบบำบัดน้ำเสีย

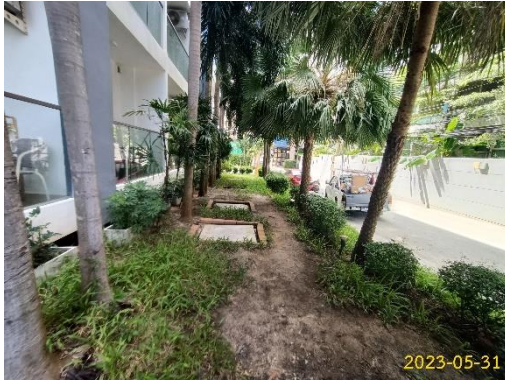
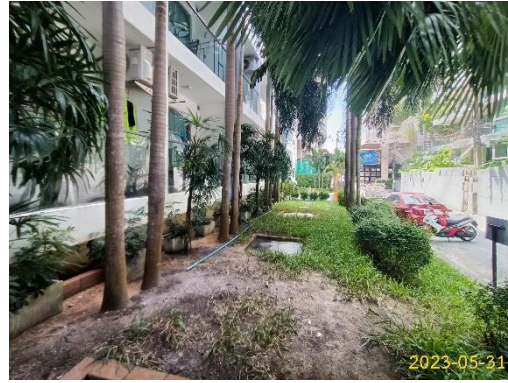
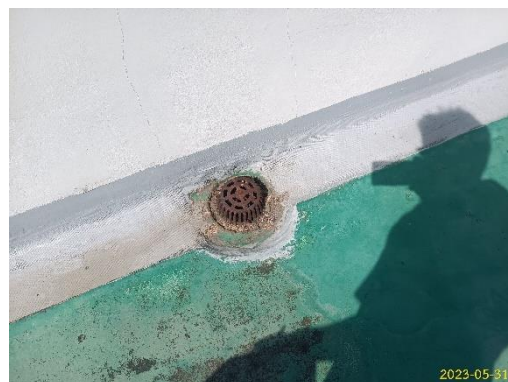
ภาพที่ 2.2-6 (ต่อ) การบริหารจัดการระบบบำบัดน้ำเสีย

ระบบบำบัดน้ำเสีย และสิ่งปลูกสร้างอาคาร D (ต่อ)

การสูบน้ำก่อนส่วนเกิน

ตะแกรงครอบรางระบายน้ำ

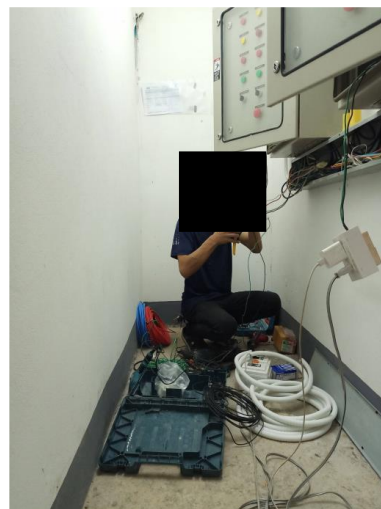
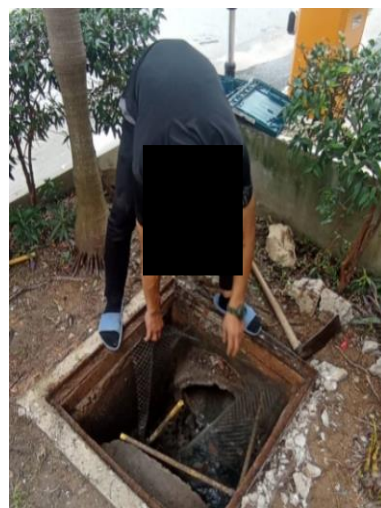
ภาพที่ 2.2-6 (ต่อ) การบริหารจัดการระบบบำบัดน้ำเสีย

การเติมน้ำระบบบำบัดน้ำเสีย

การบำรุงรักษาระบบบำบัด

ตะแกรงดักมูลฝอย

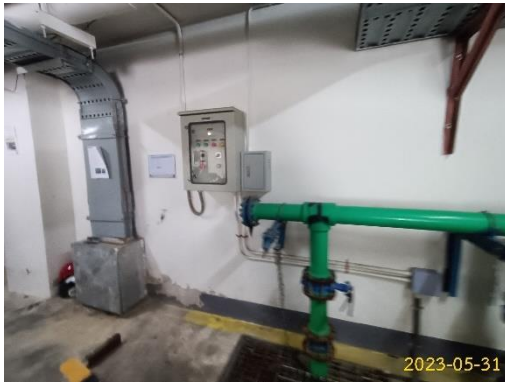
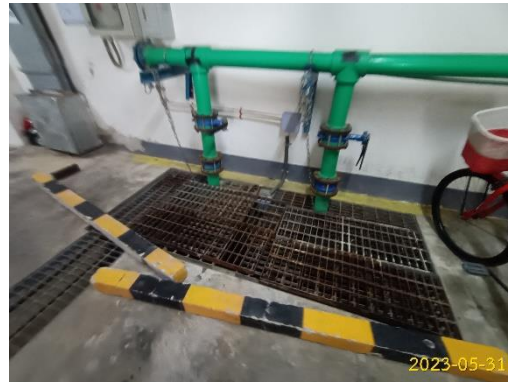
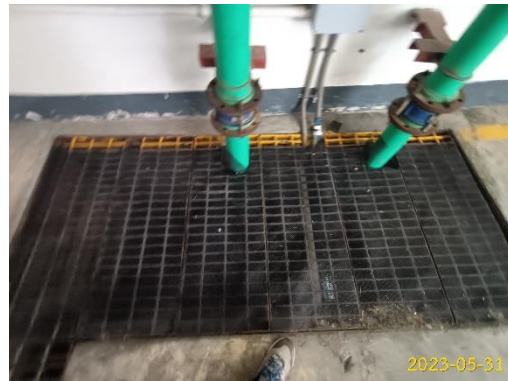
ระบบประปา

การขุดลอกบ่อกักและระบายน้ำ

7. จัดให้มีการควบคุมการระบายน้ำฝนของโครงการ เพื่อทำการหน่วงปริมาณของน้ำฝนไว้ในท่อโดยมีปริมาตรเพียงพอกับปริมาณน้ำฝนที่ที่ต้องการกักเก็บในขณะฝนกำลังตก โดยควบคุมอัตราการระบายน้ำออกจากโครงการไม่ให้เกินก่อนพัฒนาโครงการ	✓ - “ระบบหน่วงน้ำและเครื่องจักรที่เกี่ยวข้อง” ได้รับการจัดสร้างและติดตั้งเป็นที่เรียบร้อยแล้ว ทั้งนี้ระบบดังกล่าวมีได้มีลักษณะที่แตกต่างจากรายงานการประเมินฯ แต่อย่างใด เป็นเหตุให้นับตั้งแต่เปิดดำเนินการมาเหตุการณ์น้ำท่วมหรือน้ำรอการระบายยังไม่เคยเกิดขึ้นภายในพื้นที่โครงการ และพื้นที่โดยรอบใกล้เคียง จึงสามารถอนุมานได้ว่าระบบระบายน้ำและป้องกันน้ำท่วมของโครงการ สามารถทำงานได้ อย่างมีประสิทธิภาพ	-	ภาพที่ 2.2-7 การบริหารจัดการระบบระบายน้ำ

1.3 ทรัพยากรน้ำ (ต่อ)	8. หมั่นตรวจสอบดูแลบ่อกักของระบบระบายน้ำ เพื่อป้องกันมิให้มีการสะสมตะกอนดินในบ่อกักที่เป็นสาเหตุให้เกิดการอุดตันซึ่งเป็นอุปสรรคในการระบายน้ำ	✓ - บ่อกัก และรางระบายของระบบระบายน้ำจะได้รับการตรวจสอบจากช่างเทคนิคประจำอาคารเป็นประจำทุก 15 วัน ซึ่งหากพบว่ามีการสะสมของตะกอนดินในบ่อกักจนส่งผลกระทบต่อการทำงานของรางระบายน้ำอย่างมีนัยสำคัญ โครงการ จะดำเนินการขุดลอกทันที ทั้งนี้นับตั้งแต่เปิดดำเนินการโครงการมา การอุดตันของท่อระบายน้ำยังไม่เคยเกิดขึ้น	-	ภาพที่ 2.2-7 การบริหารจัดการระบบระบายน้ำ

10. ขุดลอกท่อระบายน้ำ 2 ครั้ง/ปี ในช่วงก่อนและหลังฤดูฝน	✓ - โครงการได้กำหนดให้มีการขุดลอกท่อ/รางระบายน้ำเป็นประจำทุก 3 เดือน	-	ภาพที่ 2.2-7 การบริหารจัดการระบบระบายน้ำ

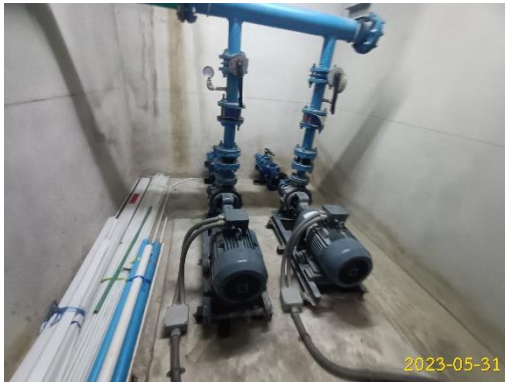
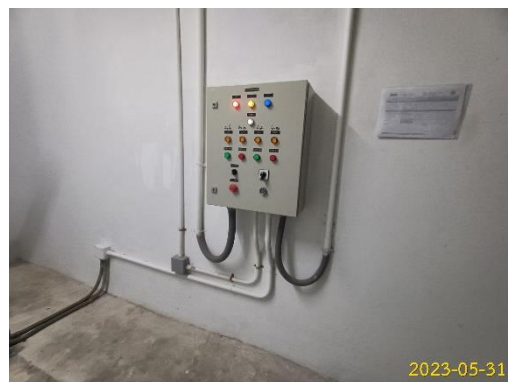
ระบบปั้มน้ำอาคาร C

ถังสำรองน้ำใช้ชั้นดาดฟ้าอาคาร C

ระบบปั้มน้ำอาคาร D

3. คุณค่าการใช้ประโยชน์ของมนุษย์				
3.1 การใช้น้ำ	1. จัดให้มีการสำรองน้ำใช้ โดยจัดให้มี - อาคาร 1 ถึงเก็บน้ำใต้ดิน 1 ถึง ขนาดความจุ รวม 338.78 ลบ.ม. ถึงเก็บน้ำบนดาดฟ้า 1 ถึง ความจุ รวม 161.22 ลบ.ม./อาคาร - อาคาร 2 ถึงเก็บน้ำใต้ดินรวม 1 ถึง ขนาดความจุ รวม 318.78 ลบ.ม. ถึงเก็บน้ำบนดาดฟ้า 1 ถึง ความจุ รวม 161.22 ลบ.ม./อาคาร คิดเป็นปริมาณน้ำสำรองในอาคารรวมทั้งโครงการเท่ากับ 980 ลบ.ม.	✓ - ผู้พัฒนาโครงการมีการก่อสร้างถังเก็บน้ำใต้ดินและถังเก็บน้ำขึ้นหลังคา โดยมีคุณลักษณะและคุณสมบัติสอดคล้องต่อมาตรการอย่างมีนัยสำคัญ	-	ภาพที่ 2.2-9 การบริหารจัดการระบบน้ำใช้

3.1 การใช้น้ำ (ต่อ)	5. จัดให้มีน้ำสำรองเก็บไว้ในถังเก็บน้ำใต้ดินและถังเก็บน้ำชั้นหลังคาของแต่ละอาคารโดยสำรองน้ำ ใช้ได้นานไม่น้อยกว่า 2 วัน	✓ - ผู้พัฒนาโครงการมีการก่อสร้างถังเก็บน้ำใต้ดินและถังเก็บน้ำชั้นหลังคาโดยมีคุณลักษณะและคุณสมบัติสอดคล้องต่อมาตรการอย่างมีนัยสำคัญ	-	ภาพที่ 2.2-9 การบริหารจัดการระบบน้ำใช้

3.1 การใช้น้ำ (ต่อ)	14. โครงการออกแบบให้มีฝาดังเก็บน้ำใต้ดิน 2 ฝาด เพื่อให้สามารถเข้าไปทำความสะอาดถังเก็บน้ำสำรองได้อย่างปลอดภัย โดยล้างทำความสะอาดถังเก็บน้ำสำรองอย่างน้อยทุก 6 เดือน กรณีการทำความสะอาดถังเก็บน้ำสำรองของโครงการ โดยจัดให้มีถังเก็บน้ำสำรองมีจำนวน 2 ฝาด เพื่อความสะดวกปลอดภัยในการทำทำความสะอาดและง่ายในการบำรุงรักษาถังเก็บน้ำสำรองจากการปนเปื้อนจากวัสดุที่ใช้ก่อสร้างอาคารโดยมีรายละเอียด ดังนี้	✓ - จากการสำรวจเบื้องต้นด้วยวิธีพินิจ การสอบถามเจ้าหน้าที่ และการตรวจสอบเอกสาร พบว่าโครงการมีหลักฐานเชิงประจักษ์ที่สามารถแสดงหรือพิสูจน์ให้เห็นว่าระบบน้ำใช้ของโครงการ โดยเฉพาะถังเก็บน้ำใต้ดิน/ถังเก็บน้ำชั้นดาดฟ้า ได้รับการก่อสร้างตามคุณสมบัติ และ ตำแหน่งที่สอดคล้องต่อมาตรการอย่างมีนัยสำคัญ	-	ภาพที่ 2.2-9 การบริหารจัดการระบบน้ำใช้

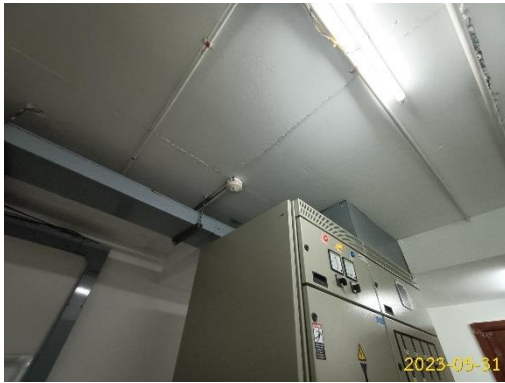
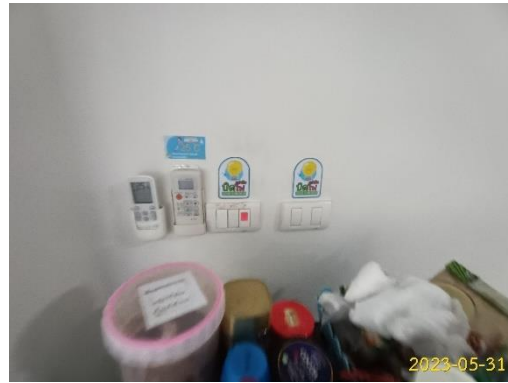
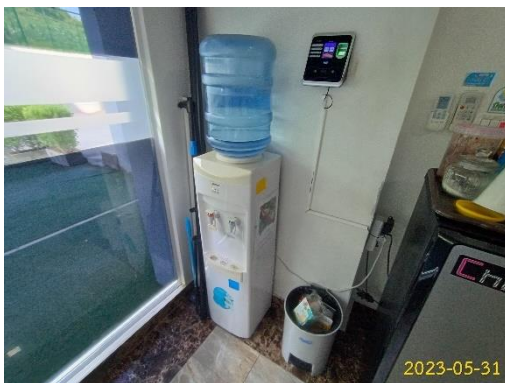
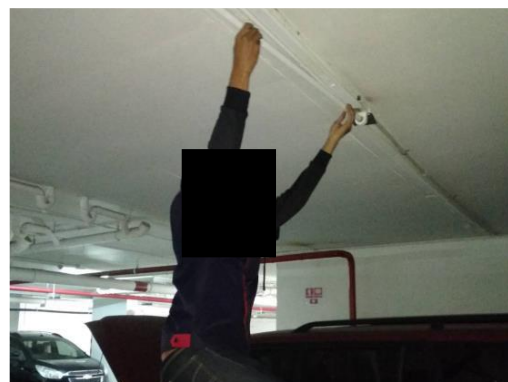
ภาพที่ 2.2-10 (ต่อ) การบริหารจัดการระบบไฟฟ้าและการอนุรักษ์พลังงาน

การเดินสายไฟให้เป็นระเบียบ

การตั้งอุณหภูมิพื้นที่ส่วนกลาง

อุปกรณ์ไฟฟ้าสำหรับส่องสว่างภายในอาคาร

เครื่องใช้ไฟฟ้าประหยัดไฟ

การบำรุงรักษาระบบไฟฟ้า

3.2 การใช้ไฟฟ้า	1. จัดให้มีและติดตั้งระบบไฟฟ้าตามที่เสนอในรายละเอียดโครงการ	✓ - ปัจจุบัน “ผู้พัฒนาโครงการ” ได้จัดให้มีและติดตั้งบริภัณฑ์ไฟฟ้าตามคุณสมบัติตามที่เสนอไว้ในรายงานการประเมินผลกระทบสิ่งแวดล้อม ทุกประการพร้อมทั้งให้มีการดูแล และบำรุงรักษาอย่างต่อเนื่องตามความเหมาะสม	-	ภาพที่ 2.2-10 การบริหารจัดการระบบไฟฟ้าและการอนุรักษ์พลังงาน

3. ติดตั้งอุปกรณ์เดินสายไฟฟ้ารวมถึงสายสัญญาณทางการสื่อสารต่างๆ และอุปกรณ์ไฟฟ้าต่างๆ ให้เป็นไปด้วยความเรียบร้อยและถูกต้องตามมาตรฐาน เช่น ไม่ติดตั้งเครื่องปรับอากาศใกล้กับแหล่งผลิตความร้อน เช่น ภาตมน้ำร้อน เตาไมโครเวฟ เป็นต้น	✓ - ปัจจุบัน “ผู้พัฒนาโครงการ” ได้จัดให้มีการติดตั้งอุปกรณ์ การเดินสายไฟฟ้า รวมถึงสายสัญญาณทางการสื่อสารต่างๆ เป็นไปอย่างมี ระเบียบเรียบร้อย	-	ภาพที่ 2.2-10 การบริหารจัดการระบบไฟฟ้าและการอนุรักษ์พลังงาน

4. เลือกใช้ผลิตภัณฑ์ไฟฟ้าชนิดประหยัดพลังงาน และอายุการใช้งานยาวนาน เช่น เลือกซื้อเครื่องใช้ไฟฟ้าที่ได้รับการรับรองมาตรฐานอุตสาหกรรมว่าประหยัดไฟฟ้าเบอร์ 5 เลือกใช้หลอดไฟที่มีอายุการใช้งานได้นาน เช่น หลอดผอม หรือหลอดตะเกียบ เป็นต้น	✓ - “คุณสมบัติการประหยัดพลังงาน” เป็นคุณสมบัติหนึ่งที่สำคัญในการพิจารณาเปลี่ยนหรือซ่อมแซมในกรณีที่อุปกรณ์หรือเครื่องใช้ไฟฟ้าใน พื้นที่ส่วนกลางเกิดความเสียหาย	-	ภาพที่ 2.2-10 การบริหารจัดการระบบไฟฟ้าและการอนุรักษ์พลังงาน

5. ตรวจสอบดูแลอุปกรณ์ และสายไฟฟ้าให้อยู่ในสภาพดีอยู่เสมอ ตามคู่มือของผู้ผลิต	✓ - ช่างเทคนิคประจำอาคารจะรับหน้าที่ในการตรวจสอบอุปกรณ์ และสายไฟฟ้า ภายในพื้นที่ส่วนกลางของโครงการทั้งหมด ทั้งนี้หากพบความเสียหายต่างๆ จะแจ้งไปยังนิติบุคคลเพื่อจัดสรรทรัพยากรสำหรับซ่อมแซมต่อไป	-	ภาคผนวก ค-2 Check Sheet ที่เกี่ยวข้องกับ การดูแลระบบสาธารณูปโภคฯ ภาพที่ 2.2-10 การบริหารจัดการระบบฯ

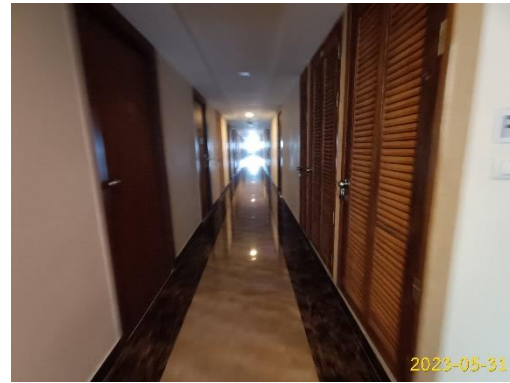
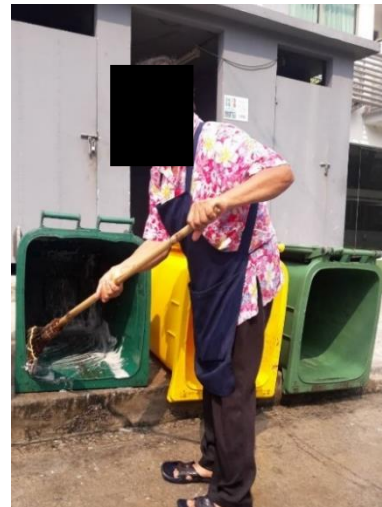
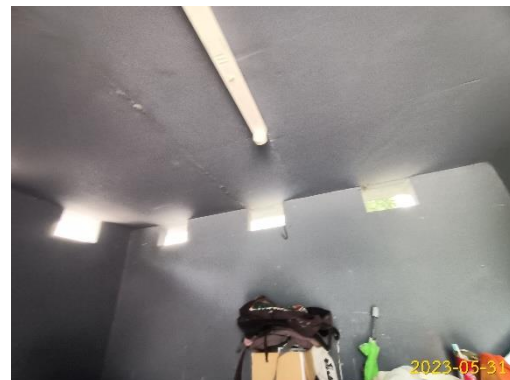
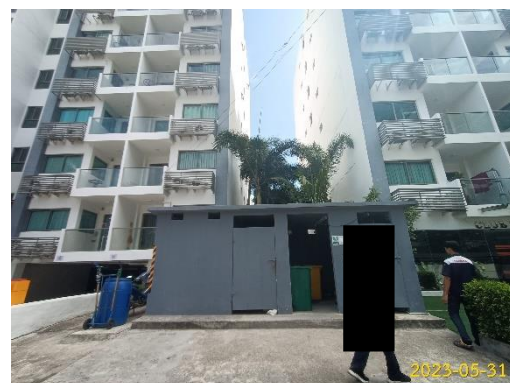
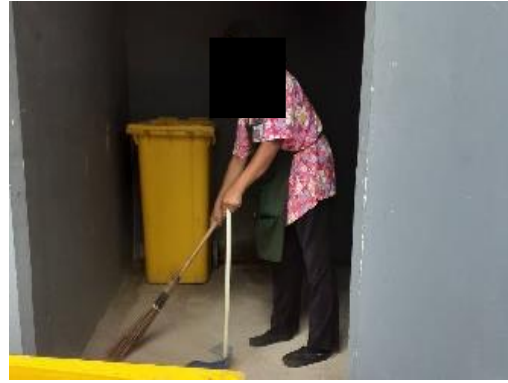
ภาพที่ 2.2-11 การบริหารจัดการขยะมูลฝอย

พื้นที่ว่างสำหรับห้องพักรวมของประชาชน

พนักงานทำความสะอาดถังขยะมูลฝอย

ห้องพักรวมของประชาชน

การทำความสะอาดห้องพักมูลฝอยรวม
