## บทที่ 1 บทนำ

| ชื่อโครงการ : | โครงการ บ้านสวัสดิกริมทราย |

โครงการได้เสนอรายงานผลการปฏิบัติตามมาตรการป้องกันและแก้ไขผลกระทบสิ่งแวดล้อม และมาตรการติดตามตรวจสอบผลกระทบสิ่งแวดล้อม

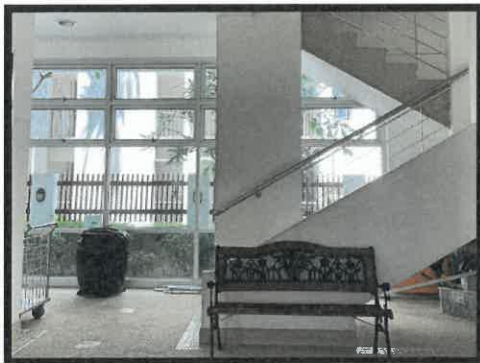
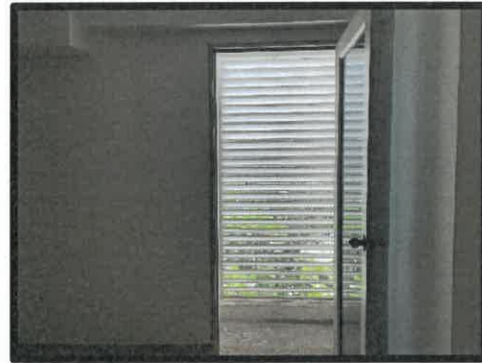
รูปที่ 3.1 ประตู หน้าต่างระบายอากาศ

| องค์ประกอบทางสิ่งแวดล้อม<br>และคุณค่าต่างๆ | มาตรการป้องกันและแก้ไขผลกระทบสิ่งแวดล้อม | ผลการปฏิบัติตามมาตรการฯ<br>(✓ ปฏิบัติแล้ว ✗ ยังไม่ปฏิบัติ) | ปัญหา อุปสรรค<br>ที่ไม่สามารถปฏิบัติตาม<br>มาตรการและแนว<br>ทางแก้ไข |
|---|---|---|---|
| 1.2 คุณภาพอากาศ | 1. สำหรับห้องพักอาศัยเวลาไฟดับ สามารถระบาย<br>อากาศโดยเปิดหน้าต่าง ซึ่งโครงการออกแบบ<br>โดยใช้เกณฑ์กฎกระทรวง ฉบับที่ 39 (พ.ศ.2532)<br>โดยติดช่องระบายอากาศไม่น้อยกว่า 10 % ของพื้นที่<br>ใช้สอยในแต่ละห้อง | ✓ | -<br>ภายในห้องพัก มีหน้าต่างหรือประตูที่สามารถระบายอากาศได้โดยสะดวก<br>หากเกิดกรณีไฟฟ้าดับ (รูปที่ 3.1) |

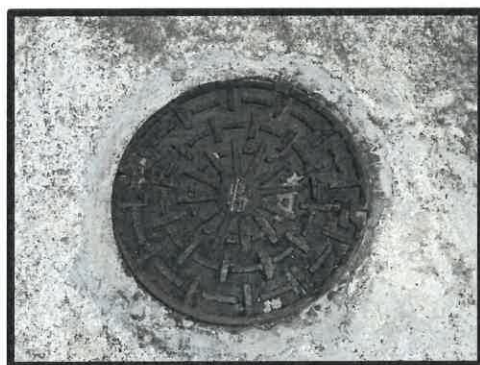
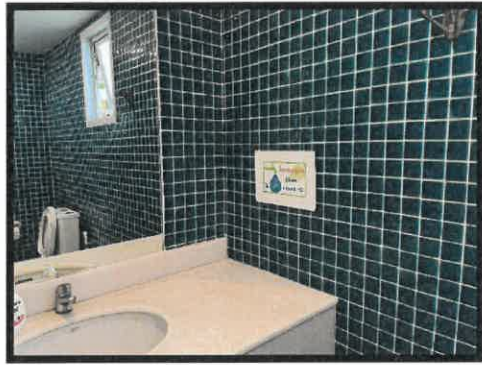
รูปที่ 3.3 ถังบำบัดน้ำเสียของโครงการ

| องค์ประกอบทางสิ่งแวดล้อมและคุณค่าต่างๆ | มาตรการป้องกันและแก้ไขผลกระทบสิ่งแวดล้อม | | ผลการปฏิบัติตามมาตรการฯ<br>(✓ ปฏิบัติแล้ว ✕ ยังไม่ปฏิบัติ) | ปัญหา อุปสรรค<br>ที่ไม่สามารถปฏิบัติตาม<br>มาตรการและแนว<br>ทางแก้ไข |
|---|---|---|---|---|
| 2.2 ทรัพยากรแหล่งน้ำ | 1. ตรวจสอบสภาพการทำงานของบริษัทน้ำเสียให้มีประสิทธิภาพ<br>ตัวอย่างเช่นให้เปิดทำงานตลอดเวลา<br>2. ความรู้ให้มีการระบายน้ำเสียสู่ท่อระบายน้ำสาธารณะ<br>ก่อนที่จะได้รับการบำบัดจากกระบวนการบำบัดน้ำเสียของโครงการก่อน | ✓ | - มีการตรวจสอบสภาพการทำงานของบริษัทน้ำเสียให้มีประสิทธิภาพดี<br>อยู่เสมอ<br>- โครงการมีระบบบำบัดน้ำเสียอยู่ภายในโครงการ ก่อนระบายออกสู่ท่อ<br>สาธารณะ (รูปที่ 3.3) | - |

| องค์ประกอบทางสิ่งแวดล้อม และคุณค่าต่างๆ | มาตรการป้องกันและแก้ไขผลกระทบสิ่งแวดล้อม | | ผลการปฏิบัติตามมาตรการฯ (✓ ปฏิบัติแล้ว ✗ ยังไม่ปฏิบัติ) | ปัญหา อุปสรรค ที่ไม่สามารถปฏิบัติตาม มาตรการและแนว ทางแก้ไข |
|---|---|---|---|---|
| | 3. ควรป้องกันไม่ให้น้ำเสียระบายออกนอกพื้นที่โครงการ | ✓ | - โครงการมีการป้องกันน้ำเสียออกนอกโครงการ โดยมีถึงบำบัดน้ำเสียภายในโครงการก่อนระบายออกสู่สาธารณะ (รูปที่ 3.3) | - |

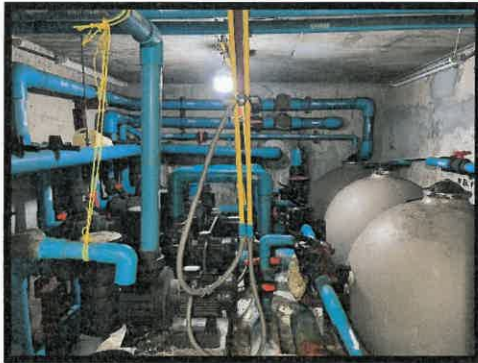
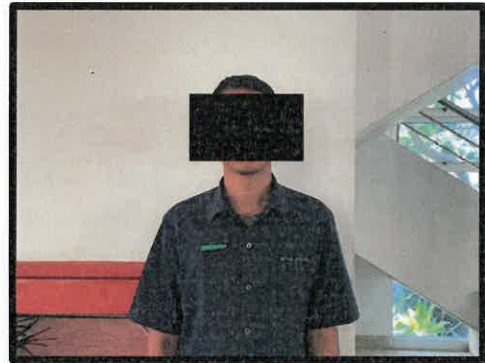
รูปที่ 3.5 เจ้าหน้าที่ดูแลระบบประปา และระบบบำบัดน้ำเสียของโครงการ

| องค์ประกอบทางสิ่งแวดล้อมและคุณค่าต่างๆ | มาตรการป้องกันและแก้ไขผลกระทบสิ่งแวดล้อม | | ผลการปฏิบัติตามมาตรการฯ<br>(✓ ปฏิบัติแล้ว ✕ ยังไม่ปฏิบัติ) | ปัญหา อุปสรรค<br>ที่ไม่สามารถปฏิบัติตาม<br>มาตรการและแนว<br>ทางแก้ไข |
|---|---|---|---|---|
| 3.2 การใช้น้ำ | 1. มีการณรงค์และขอความร่วมมือให้ผู้พักอาศัยภายในโครงการ<br>ช่วยกันใช้น้ำอย่างประหยัด<br>2. ดูแลระบบเส้นท่อประปาให้อยู่ในสภาพดีอยู่เสมอและรีบ<br>ซ่อมแซมกรณีที่มีการชำรุด | ✓ | - โครงการจัดให้มีป้ายณรงค์ช่วยกันใช้น้ำอย่างประหยัด (รูปที่ 3.4)<br>- โครงการมีการดูแลท่อประปา โดยเจ้าหน้าที่ของโครงการ (รูปที่ 3.5) | - |
| 3.3 การจัดการน้ำเสีย | 1. ตรวจสอบการทำงานของบริษัทน้ำเสียให้มีประสิทธิภาพดี<br>อยู่เสมอ และทำการสูบน้ำจากตะกอนในถังบำบัดน้ำเสียอาคาร<br>แต่ละหลังและในระบบบำบัดน้ำเสียขั้นสุดท้ายไปกำจัดด้วยความถี่<br>ที่กำหนด | ✓ | - มีเจ้าหน้าที่ตรวจสอบระบบบำบัดน้ำเสียของโครงการให้มีประสิทธิภาพดี<br>อยู่เสมอ (รูปที่ 3.5) | - |

| องค์ประกอบทางสิ่งแวดล้อม และคุณค่าต่างๆ | มาตรการป้องกันและแก้ไขผลกระทบสิ่งแวดล้อม | | ผลการปฏิบัติตามมาตรการฯ (✓ ปฏิบัติแล้ว ✗ ยังไม่ปฏิบัติ) | ปัญหา อุปสรรค ที่ไม่สามารถปฏิบัติตาม มาตรการและแนว ทางแก้ไข |
|---|---|---|---|---|
| 3.3 การจัดการน้ำเสีย (ต่อ) | 2. จัดให้มีเจ้าหน้าที่ที่มีความรู้ความชำนาญในด้านการบำบัดน้ำเสีย ดูแลระบบบำบัดน้ำเสียภายในโครงการให้เปิดทำงานอยู่ตลอดเวลา ทำงานอย่างมีประสิทธิภาพ | | - มีเจ้าหน้าที่ประจำทำหน้าที่ดูแลรักษากระบวนการบำบัดน้ำเสีย ให้สามารถทำงานได้อย่างมีประสิทธิภาพ (รูปที่ 3.5) | - |

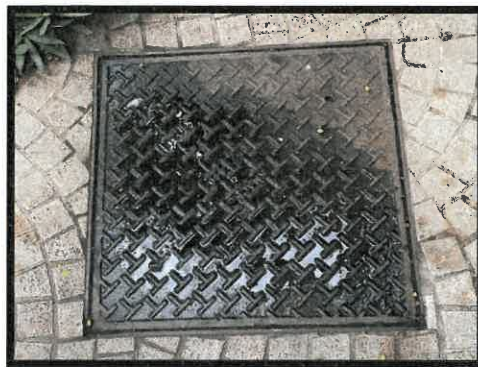
รูปที่ 3.6 บ่อหน่วงน้ำของโครงการ

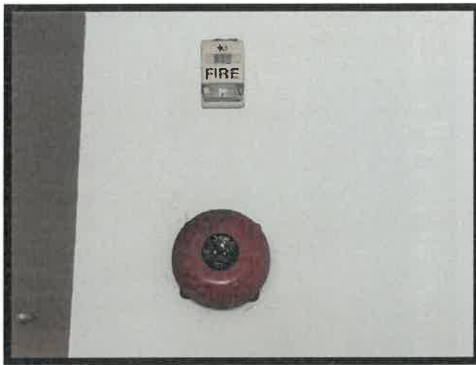
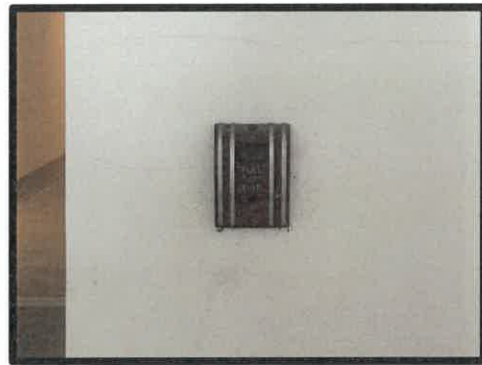
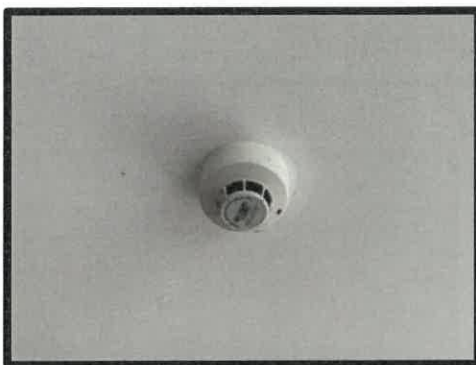
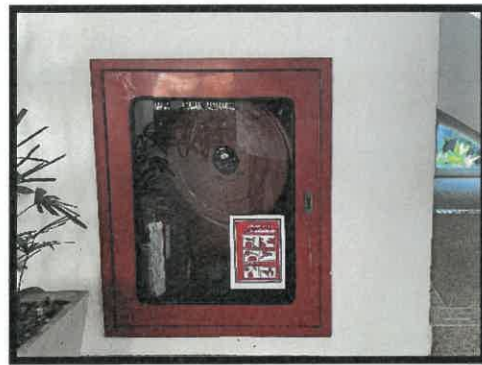
รูปที่ 3.14 ระบบป้องกันอัคคีภัยของโครงการ

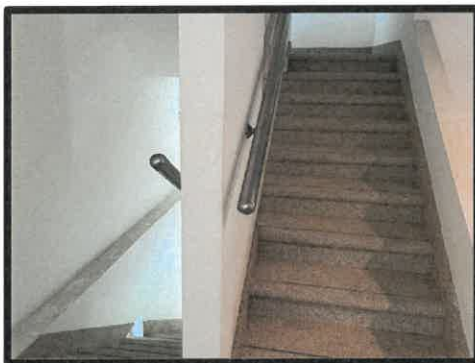
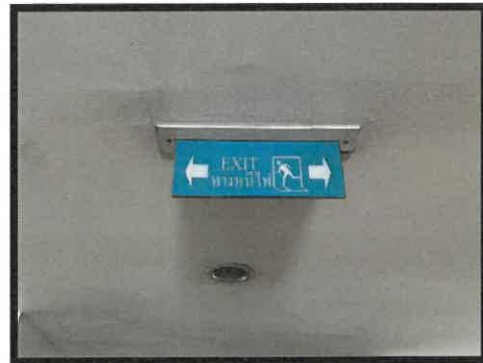
รูปที่ 3.20 บันไดหนีไฟภายในโครงการ

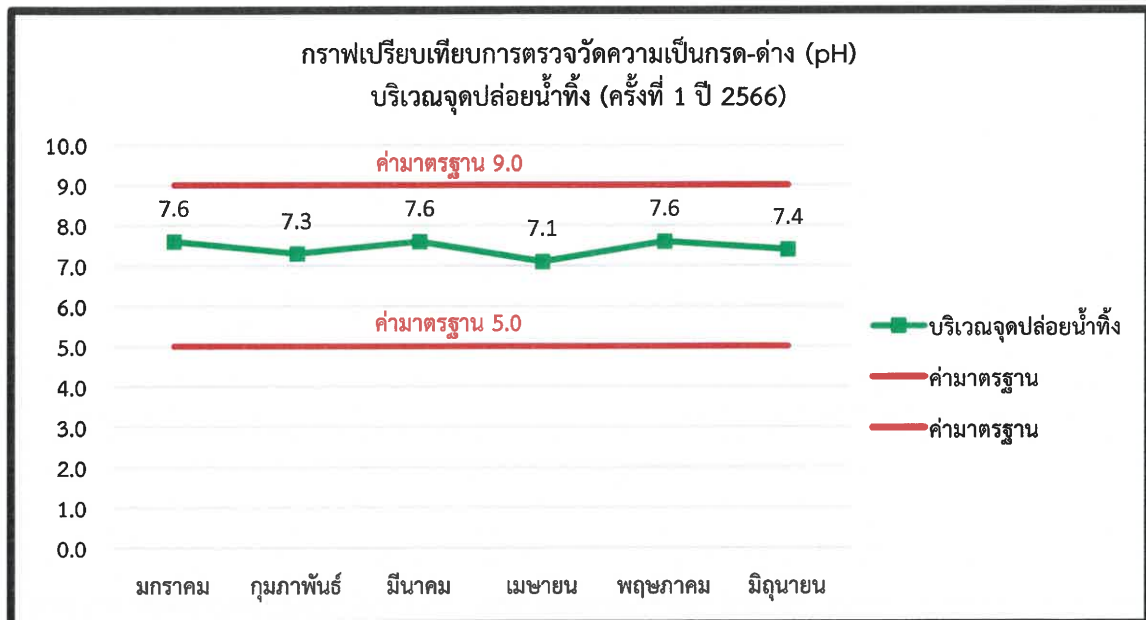
รูปที่ 4.4.1-1 กราฟเปรียบเทียบผลการตรวจวัดความเป็นกรด - ด่าง (pH)  
บริเวณจุดปล่อยน้ำทิ้ง (ครั้งที่ 1 ปี 2566)

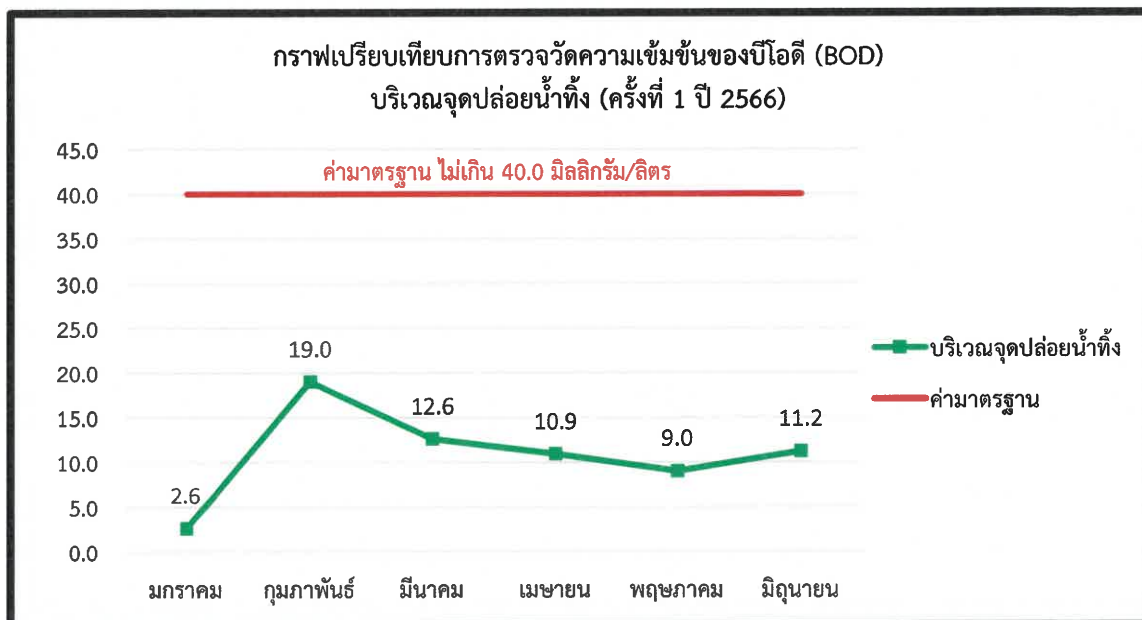
รูปที่ 4.4.1-2 กราฟเปรียบเทียบผลการตรวจวัดความเข้มข้นของบีโอดี (Biochemical Oxygen Demand)  
บริเวณจุดปล่อยน้ำทิ้ง (ครั้งที่ 1 ปี 2566)

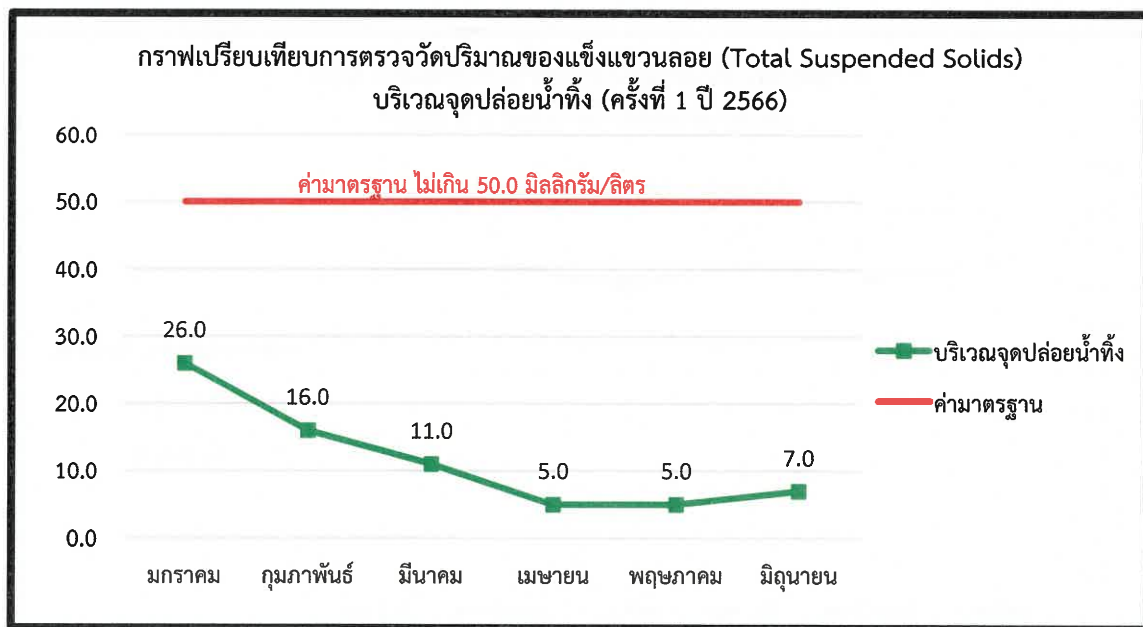
รูปที่ 4.4.1-3 กราฟเปรียบเทียบผลการตรวจวัดปริมาณของแข็งแขวนลอย (Total Suspended Solids)  
บริเวณจุดปล่อยน้ำทิ้ง (ครั้งที่ 1 ปี 2566)

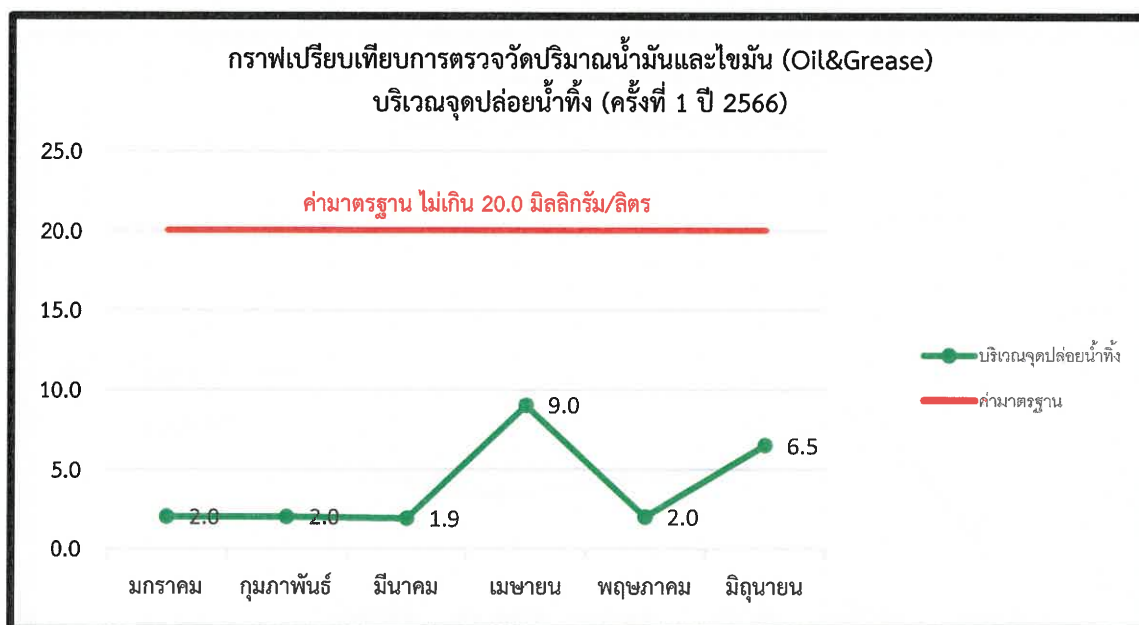
รูปที่ 4.4.1-4 กราฟเปรียบเทียบผลการตรวจวัดปริมาณน้ำมันและไขมัน (Oil & Grease)  
บริเวณจุดปล่อยน้ำทิ้ง (ครั้งที่ 1 ปี 2566)

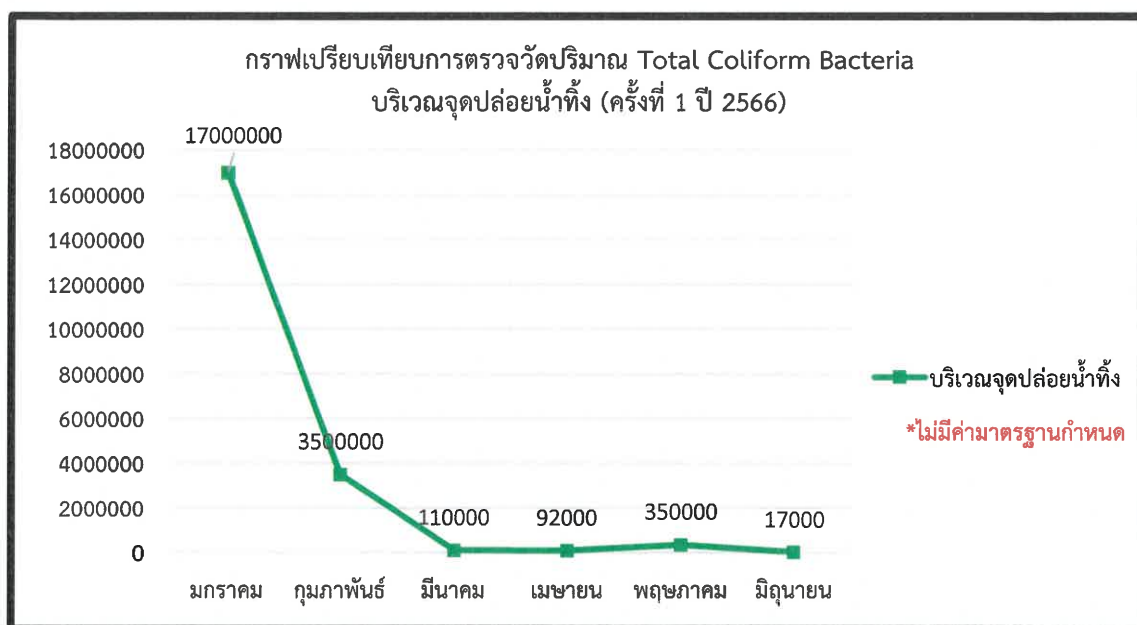
รูปที่ 4.4.1-5 กราฟเปรียบเทียบผลการตรวจวัดปริมาณโคลิฟอร์มแบคทีเรีย (Total Coliform Bacteria)  
บริเวณจุดปล่อยน้ำทิ้ง (ครั้งที่ 1 ปี 2566)

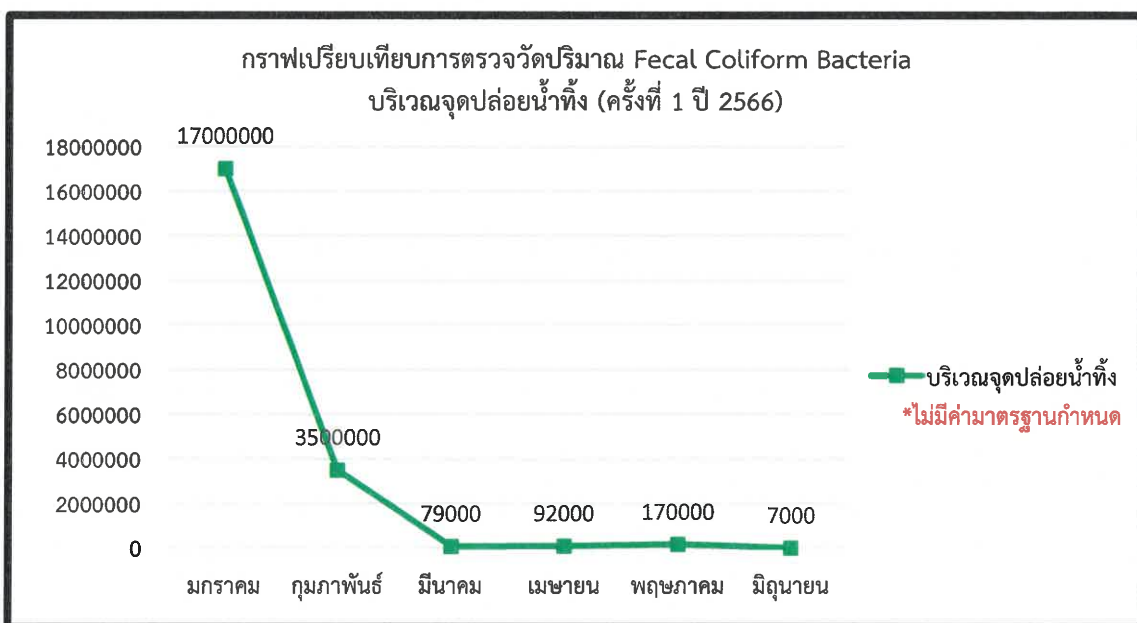
รูปที่ 4.4.1-6 กราฟเปรียบเทียบผลการตรวจวัดปริมาณฟีคัลโคลิฟอร์มแบคทีเรีย (Fecal Coliform Bacteria)  
บริเวณจุดปล่อยน้ำทิ้ง (ครั้งที่ 1 ปี 2566)
