บทที่ 3

ผลการปฏิบัติตามมาตรการติดตามตรวจสอบผลกระทบสิ่งแวดล้อม

ตามที่โครงการนิช โมโน เมกะ สเปซ บางนา ได้ดำเนินการปฏิบัติตามมาตรการติดตามตรวจสอบผลกระทบสิ่งแวดล้อมที่เสนอในรายงานการประเมินผลกระทบสิ่งแวดล้อม (EIA) โดยผลการสำรวจสภาพโครงการร่วมกับการสัมภาษณ์เจ้าหน้าที่โครงการ ดังแสดงรายละเอียดในตารางที่ 3

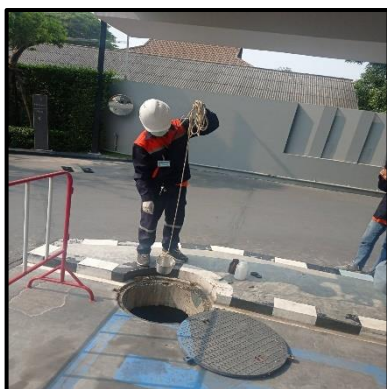
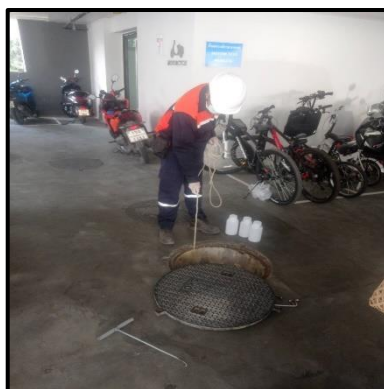
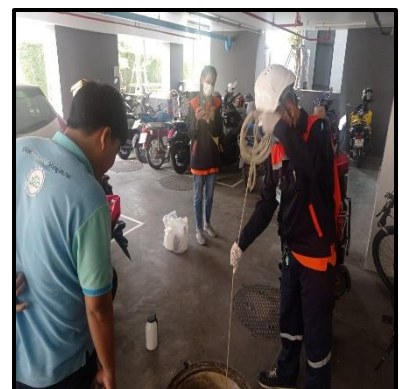
การตรวจวัดคุณภาพน้ำทิ้ง ทำการเก็บตัวอย่างคุณภาพน้ำ 2 จุด ได้แก่ จุดรวบรวมน้ำเสียเข้าระบบบำบัดน้ำเสียจำนวน 1 จุด และบ่อกักน้ำสุดท้ายของระบบก่อนระบายลงสู่ระบบระบายน้ำบนถนนสาธารณะจำนวน 1 จุด เดือนละ 1 ครั้ง

การตรวจวัดคุณภาพน้ำในสระว่ายน้ำ ทำการเก็บตัวอย่างคุณภาพน้ำ 2 จุด ได้แก่ น้ำในสระว่ายน้ำที่บริเวณฝัมน้ำ จำนวน 1 จุด และน้ำในสระว่ายน้ำที่ความลึกกึ่งกลางสระ จำนวน 1 จุด เดือนละ 1 ครั้ง
