# บทที่ 3

ผลการปฏิบัติตามมาตรการ  
ติดตามตรวจสอบผลกระทบ  
สิ่งแวดล้อม

โครงการ นิช โมโน อีสราภาพ ของบริษัท บริษัท เสนาเอชเอชพี 13 จำกัด

จัดทำรายงานโดย บริษัท วิกตอรี แมเนจเม้นท์ เซอร์วิส จำกัด

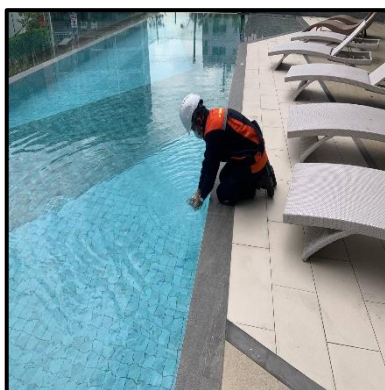
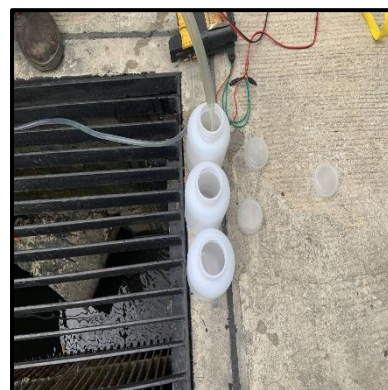
การตรวจวัดคุณภาพน้ำทิ้ง ทำการเก็บตัวอย่างคุณภาพน้ำ 1 จุด ได้แก่ บ่อพักน้ำสุดท้ายของระบบก่อนระบายลงสู่ระบบระบายน้ำบนถนนสาธารณะจำนวน 1 จุด เดือนละ 1 ครั้ง

การตรวจวัดคุณภาพน้ำในสระว่ายน้ำ ทำการเก็บตัวอย่างคุณภาพน้ำ 2 จุด ได้แก่ บริเวณสระว่ายน้ำส่วนลึกจำนวน 1 จุด และสระว่ายน้ำส่วนตื้นจำนวน 1 จุด เดือนละ 1 ครั้ง
