ผลการปฏิบัติตามมาตรการติดตามตรวจสอบ  
คุณภาพสิ่งแวดล้อม

### ผลการปฏิบัติตามมาตรการติดตามตรวจสอบผลกระทบสิ่งแวดล้อม

โครงการจัดสรรที่ดินสีวลี - สุวรรณภูมิ เป็นโครงการประเภทจัดสรรที่ดินเพื่อที่อยู่อาศัย ตั้งอยู่ที่ บริเวณถนน หนามแดง ตำบลบางพลีใหญ่ อำเภอบางพลี จังหวัดสมุทรปราการ โดยได้ดำเนินการก่อสร้างและจัดสรรที่ดินภายใต้ บริษัท แลนด์ แอนด์ เฮาส์ จำกัด (มหาชน) (ภาคผนวกข-1) บนเนื้อที่ประมาณ 235-3-16 ไร่ หรือ 94,316 ตารางวา แบ่งเป็นแปลงที่ดินย่อยจำนวน 995 แปลง ปัจจุบันได้มอบอำนาจการบริหารจัดการดูแลทรัพย์สินอันเป็นระบบ สาธารณูปโภคและบริการสาธารณะให้แก่ นิติบุคคลหมู่บ้านจัดสรร สีวลี สุวรรณภูมิ (ภาคผนวก ข-2) ซึ่งโครงการ ได้จัดทำรายงานการวิเคราะห์ผลกระทบสิ่งแวดล้อม และได้ผ่านการพิจารณาเห็นชอบรายงาน ฯ เมื่อวันที่ 9 กันยายน 2548 ตามหนังสือจากสำนักงานนโยบายและแผนทรัพยากรธรรมชาติและสิ่งแวดล้อม ที่ ทส. 1009/9266 โดย หนังสือเห็นชอบได้กำหนดมาตรการป้องกันและแก้ไขผลกระทบสิ่งแวดล้อมและมาตรการติดตามตรวจสอบผลกระทบ สิ่งแวดล้อม เพื่อเป็นแนวทางให้โครงการปฏิบัติ รวมไปถึงเสนอรายงานผลการปฏิบัติตามมาตรการฯ ต่อหน่วยงาน อนุญาต และหน่วยงานที่เกี่ยวข้อง รวมทั้งสำนักงานนโยบายและแผนทรัพยากรธรรมชาติและสิ่งแวดล้อม (สผ.) ทุก 6 เดือนนั้น

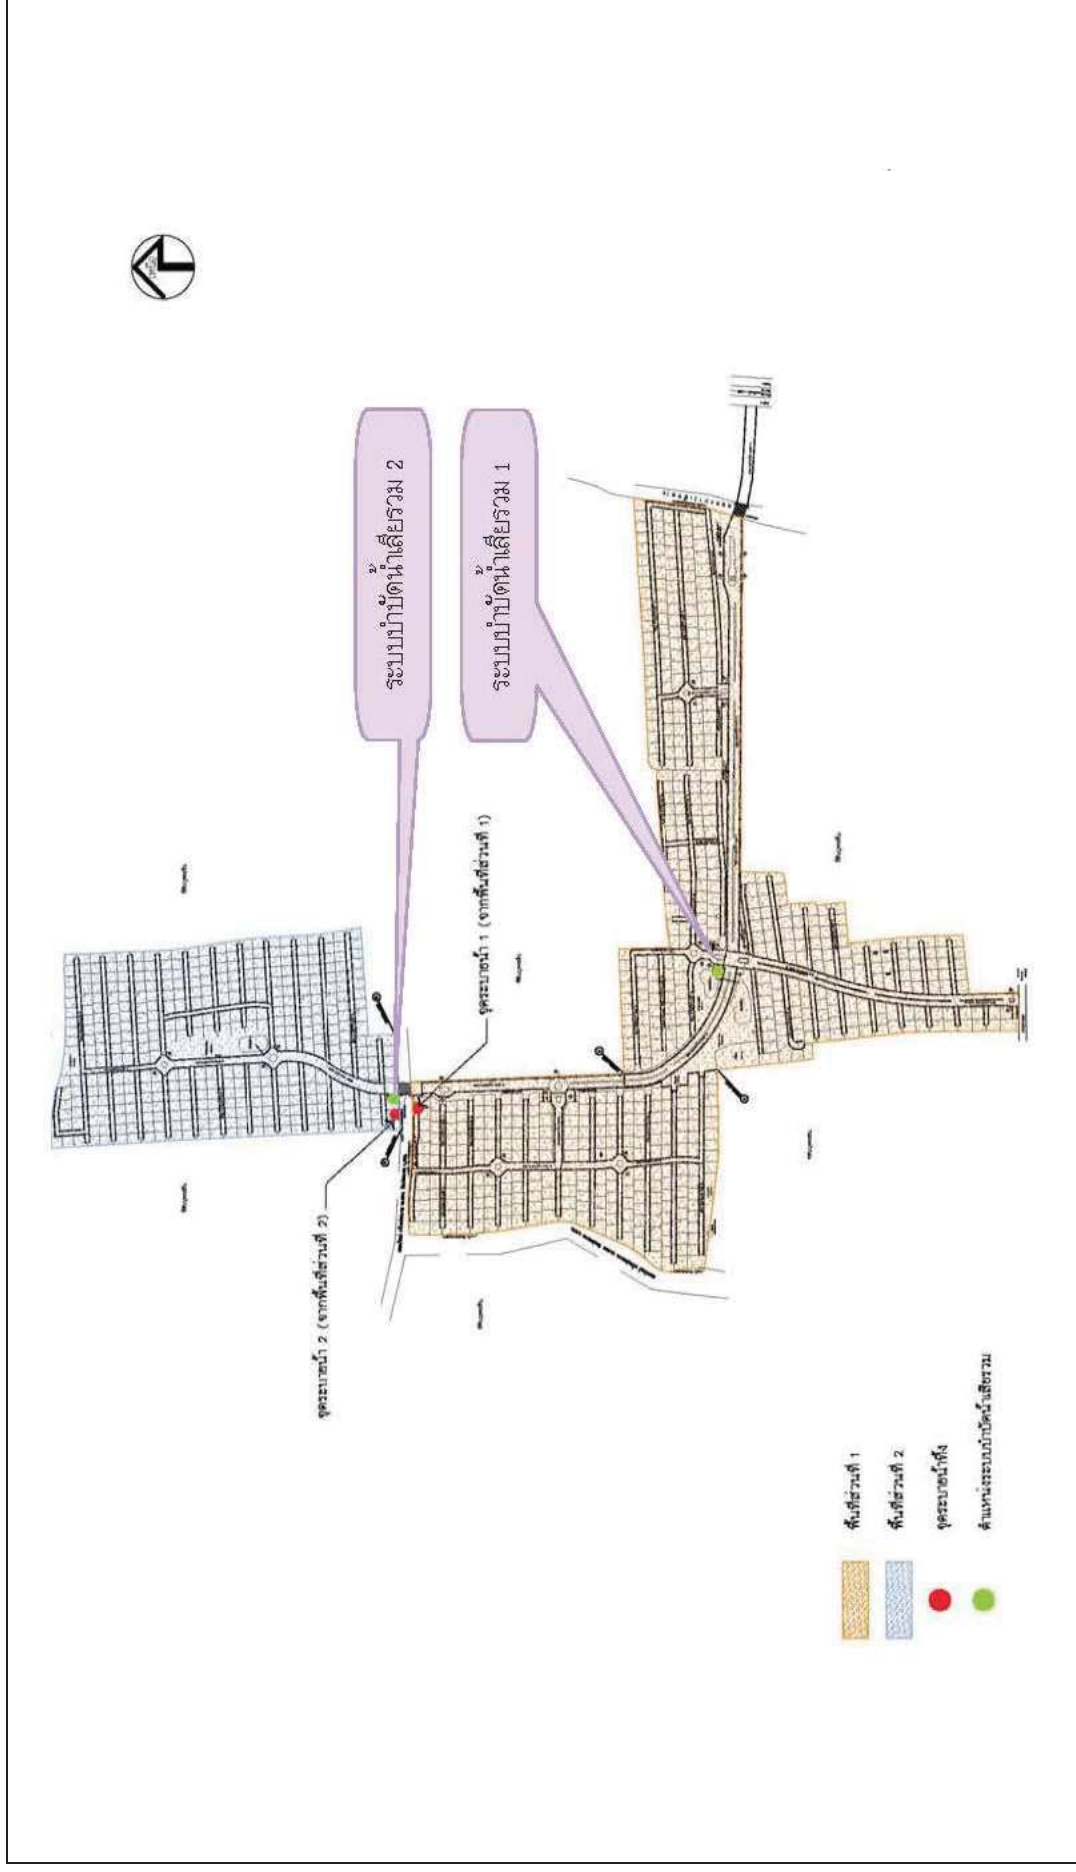
ภาพที่ 3.5.2-1 ตำแหน่งระบบบำบัดน้ำเสียรวม

ตามมาตรการกำหนดให้โครงการตรวจวัดคุณภาพน้ำทิ้งจากระบบบำบัดน้ำเสีย ซึ่งมีจำนวน 2 แห่ง (ภาพที่ 3.5.1-1) โดยตรวจวัด จำนวน 2 จุด คือ น้ำก่อนเข้าระบบบำบัดน้ำเสีย และ น้ำหลังผ่านระบบบำบัดน้ำเสีย โดยมีพารามิเตอร์ที่ต้องทำการตรวจวัด ได้แก่ pH, BOD, Suspended Solids, TKN, Oil & Grease และ Fecal Coliform ความถี่ในการตรวจวัดทุก 1 เดือน ซึ่งวิธีเก็บตัวอย่างและวิธีการตรวจวิเคราะห์

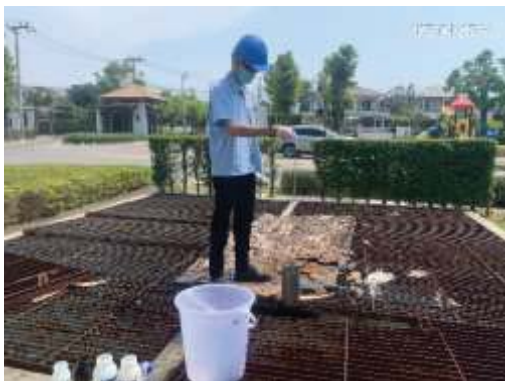
น้ำทิ้งก่อนเข้าระบบบำบัดน้ำเสีย ชุดที่ 1

ตามมาตรการติดตามตรวจสอบผลกระทบสิ่งแวดล้อม กำหนดให้มีการตรวจวิเคราะห์คุณภาพน้ำทิ้ง โดยจำนวน 2 จุด คือ น้ำก่อนเข้าระบบบำบัดน้ำ และ น้ำหลังผ่านระบบบำบัดน้ำเสีย ของระบบบำบัดน้ำเสียทั้ง 2 แห่ง (ภาพที่ 3.5.3-1) โดยมีพารามิเตอร์ที่ต้องทำการตรวจวัด ได้แก่ pH, BOD, Suspended Solids, TKN, Oil & Grease และ Fecal Coliform ความถี่ 1 เดือน/ครั้ง

ภาพที่ 3.5.3-1 แสดงวิธีการเก็บตัวอย่างคุณภาพน้ำทิ้ง

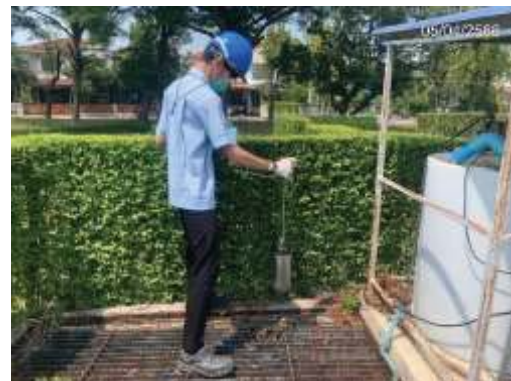
น้ำทิ้งหลังผ่านระบบบำบัดน้ำเสีย ชุดที่ 1

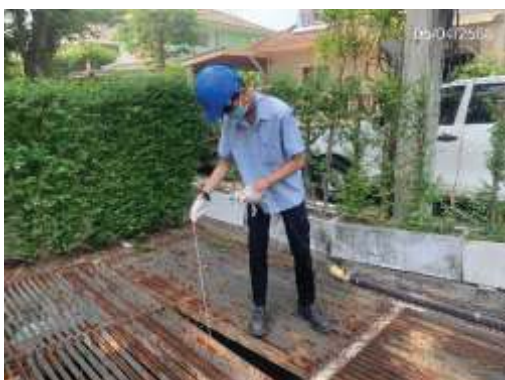
น้ำทิ้งก่อนเข้าระบบบำบัดน้ำเสีย ชุดที่ 2

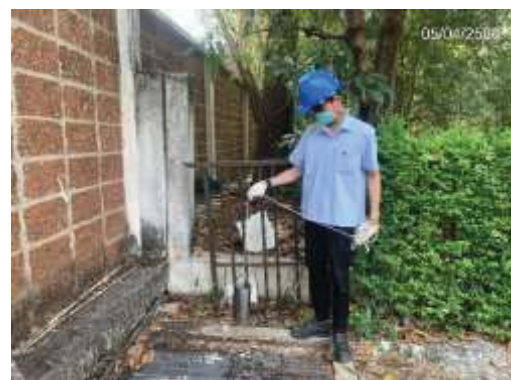
น้ำทิ้งหลังผ่านระบบบำบัดน้ำเสีย ชุดที่ 2

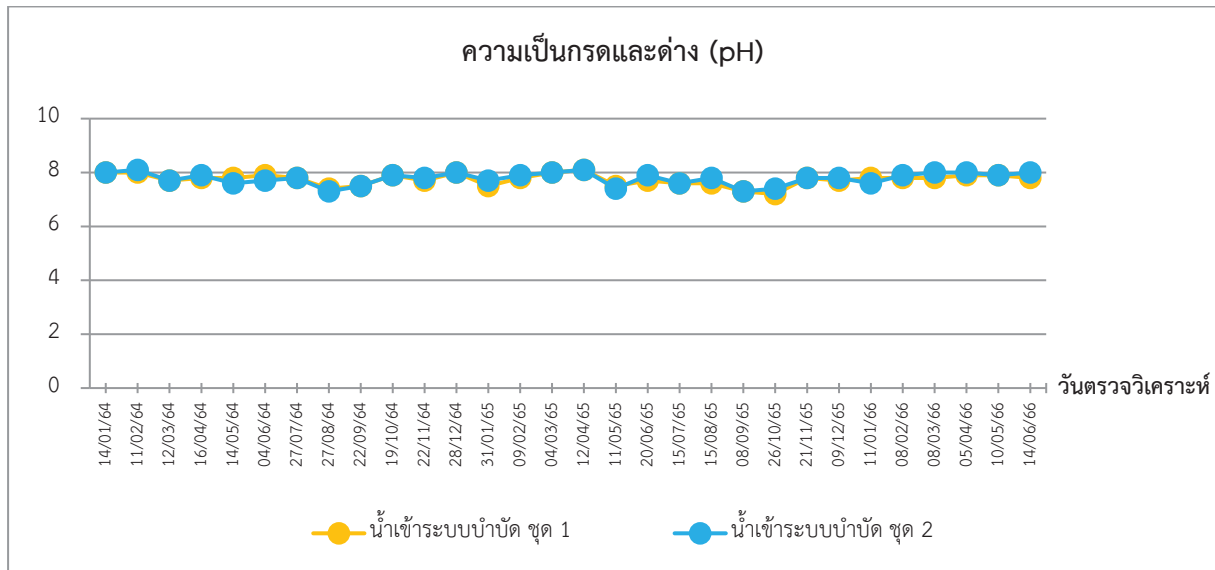
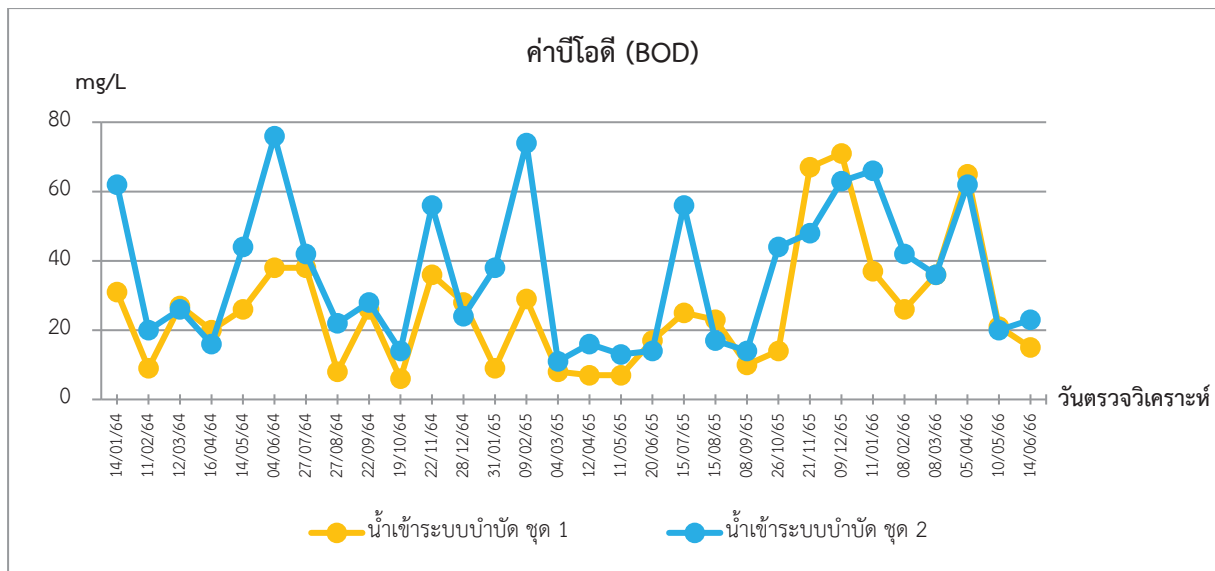
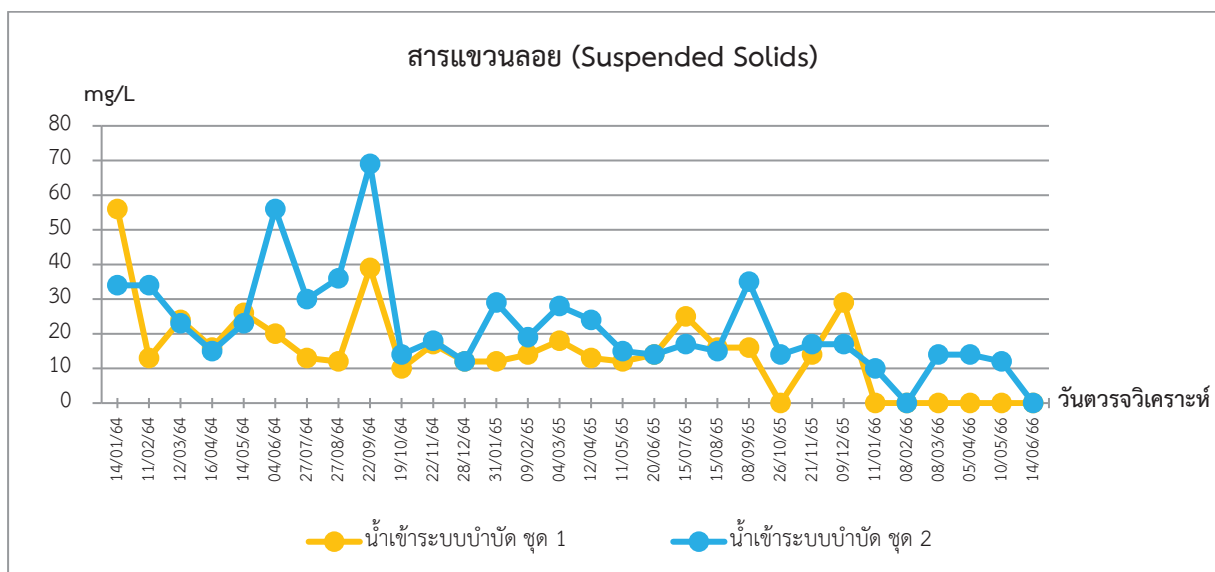
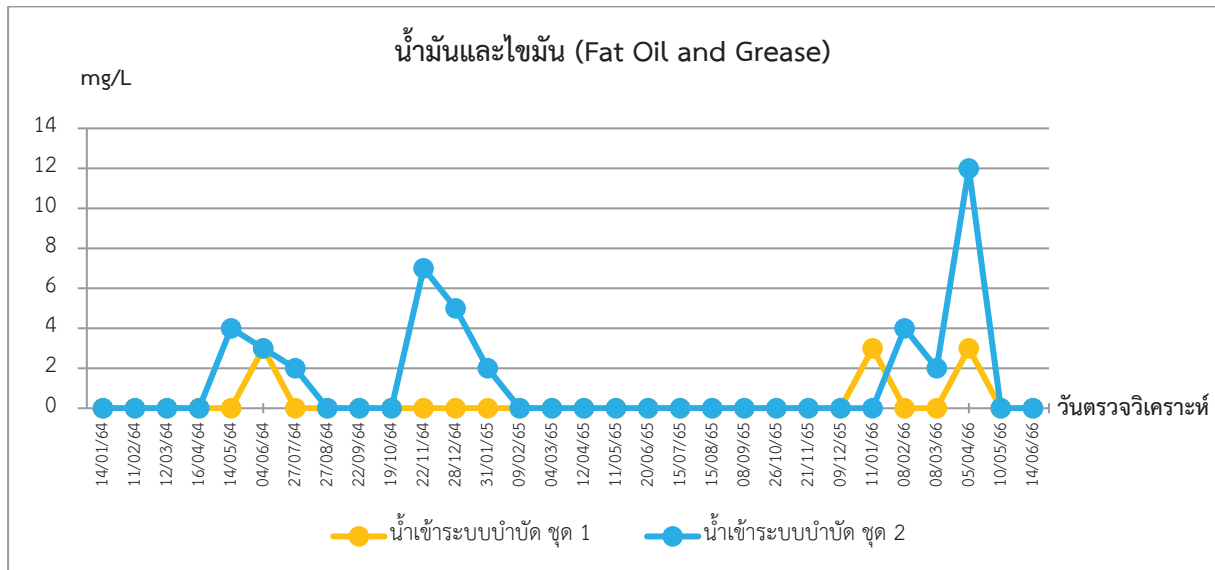
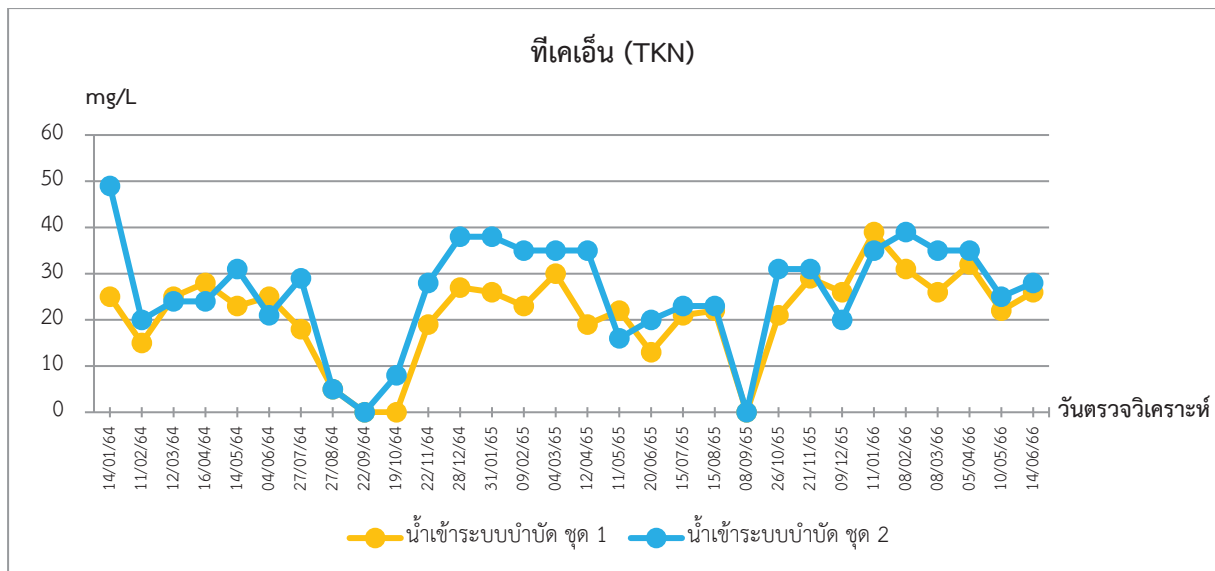
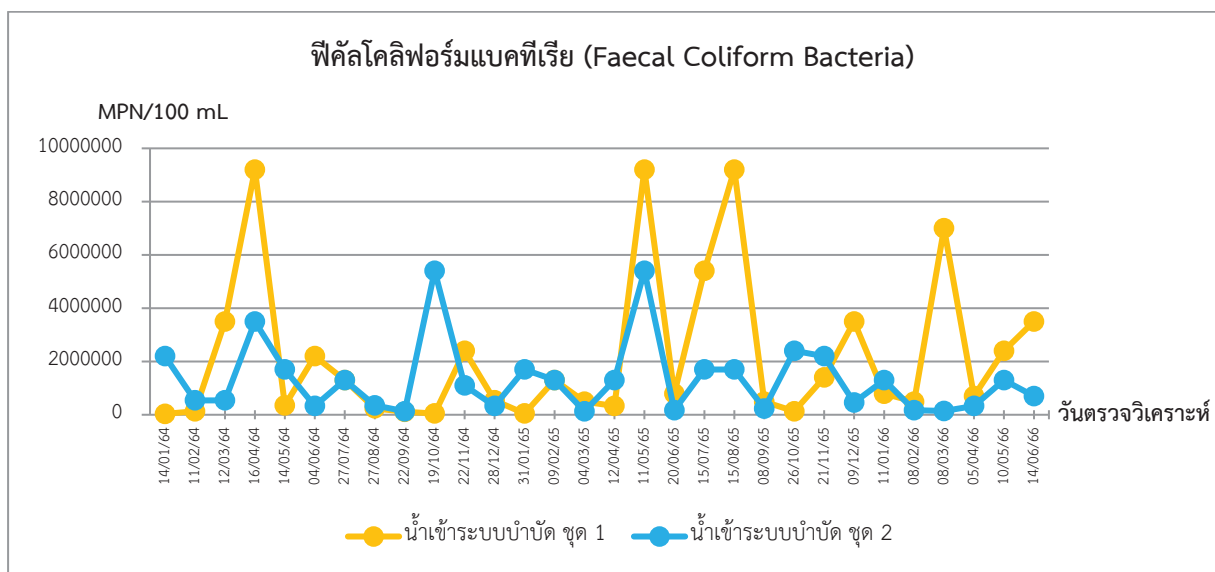
ภาพที่ 3.5.3-2 กราฟเปรียบเทียบแสดงผลการตรวจวัดคุณภาพน้ำที่ก่อนเข้าระบบบำบัดในปี 2564 - ปัจจุบัน

ภาพที่ 3.5.3-2 (ต่อ) กราฟเปรียบเทียบแสดงผลการตรวจวัดคุณภาพน้ำที่ก่อนเข้าระบบบำบัดในปี 2564 - ปัจจุบัน

เมื่อเปรียบเทียบผลการตรวจวิเคราะห์คุณภาพน้ำทิ้งระบบบำบัดน้ำเสียโครงการ จัดสรรที่ดินสีวลี - สุวรรณภูมิ พบว่า คุณภาพน้ำทิ้งหลังผ่านระบบบำบัดน้ำเสียทั้ง 2 แห่ง พบว่า พารามิเตอร์ส่วนใหญ่มีค่าอยู่ในเกณฑ์มาตรฐานตามประกาศกระทรวงทรัพยากรธรรมชาติและสิ่งแวดล้อม เรื่อง กำหนดมาตรฐานควบคุมการระบายน้ำทิ้ง จากการจัดสรรที่ดิน (ประเภท ข) ยกเว้น ค่าบีโอดี (BOD) ค่าทีเคเอ็น (TKN) และปริมาณสารแขวนลอย (Suspended Solids) ที่มีค่าเกินเกณฑ์มาตรฐาน แต่เมื่อพิจารณาผลการตรวจวัดในช่วงเดือนถัดไป พบว่า ทุกพารามิเตอร์มีค่าอยู่ในเกณฑ์มาตรฐานที่กำหนด **แสดงดังตารางที่ 3.5.3-2 และภาพที่ 3.5.3-2 ถึง 3.5.3-3**

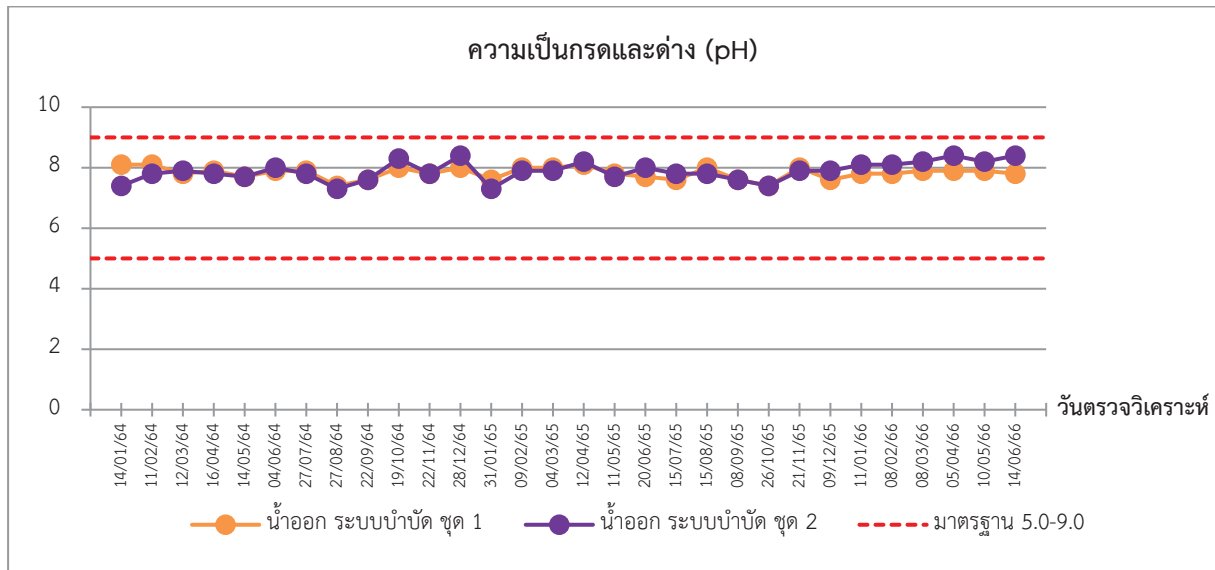
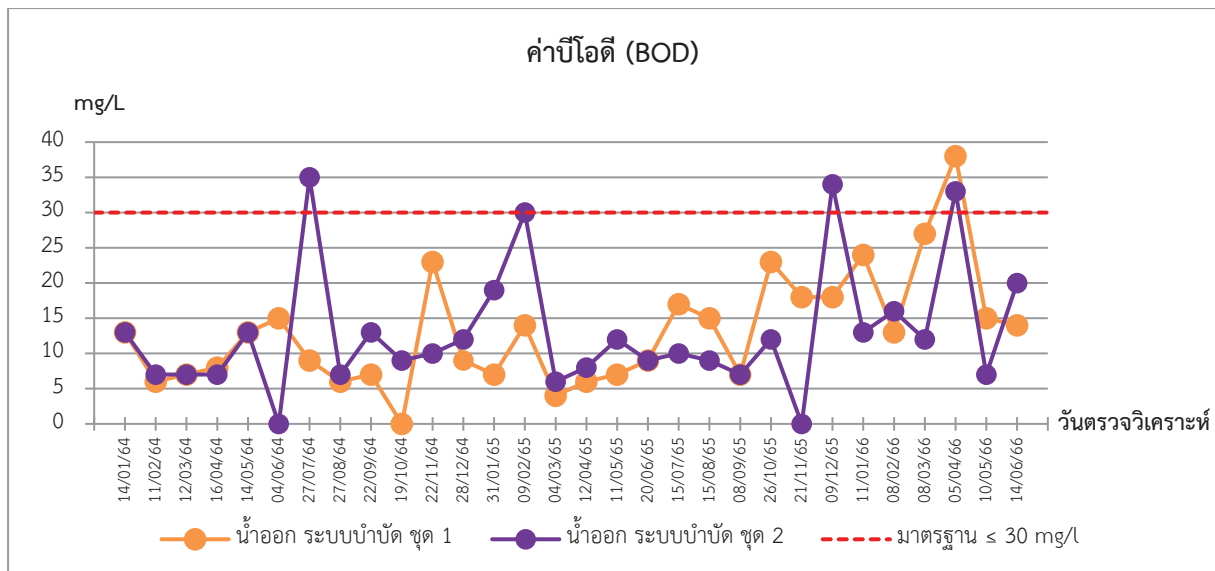
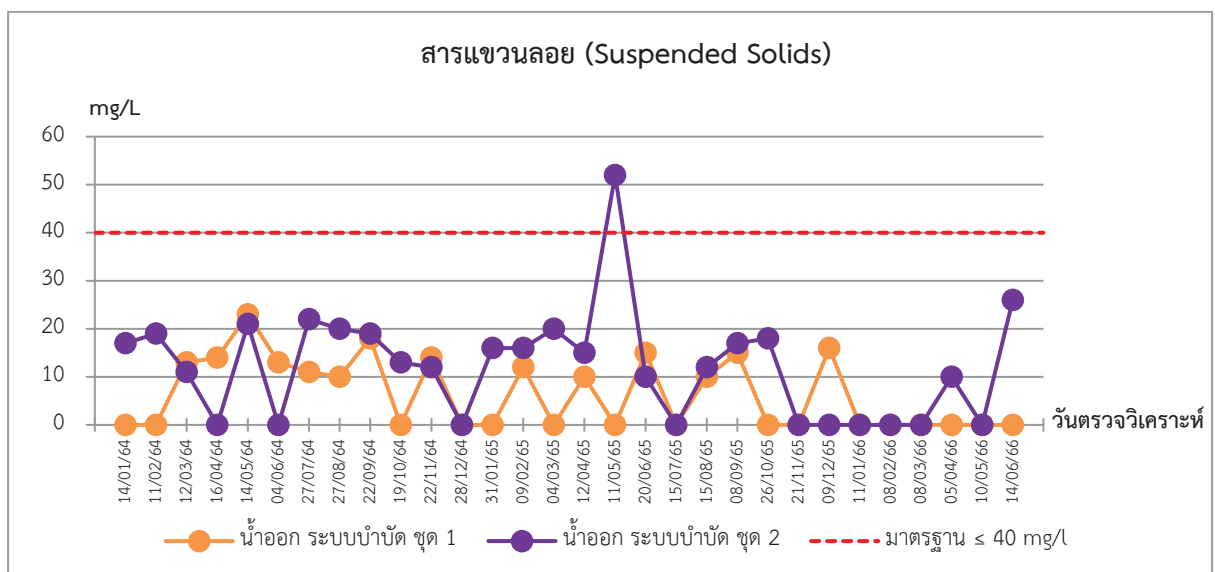
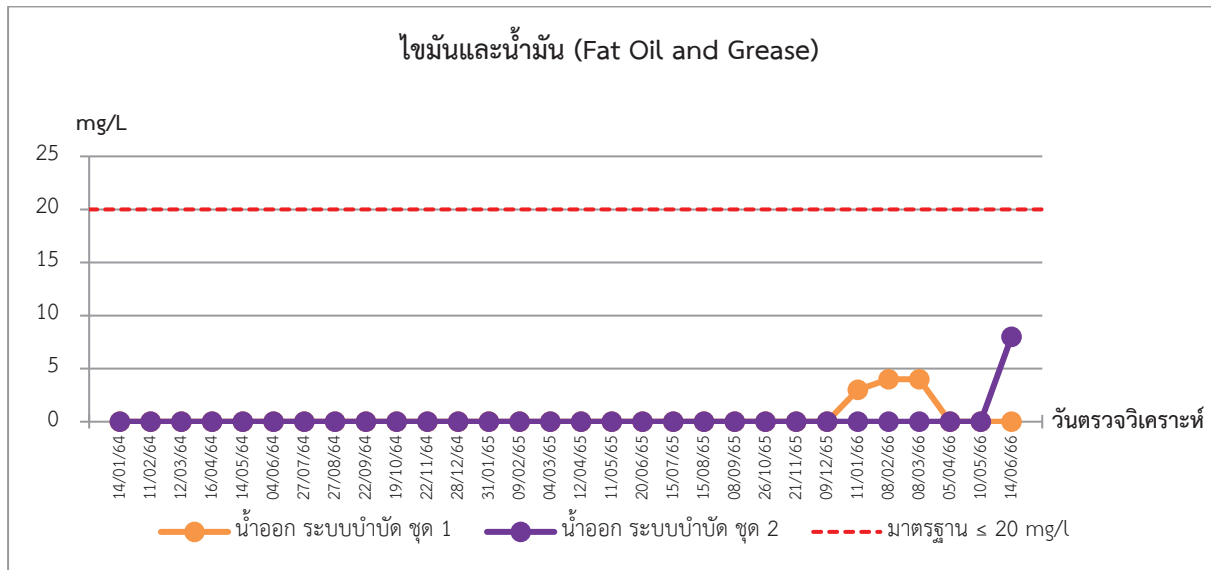
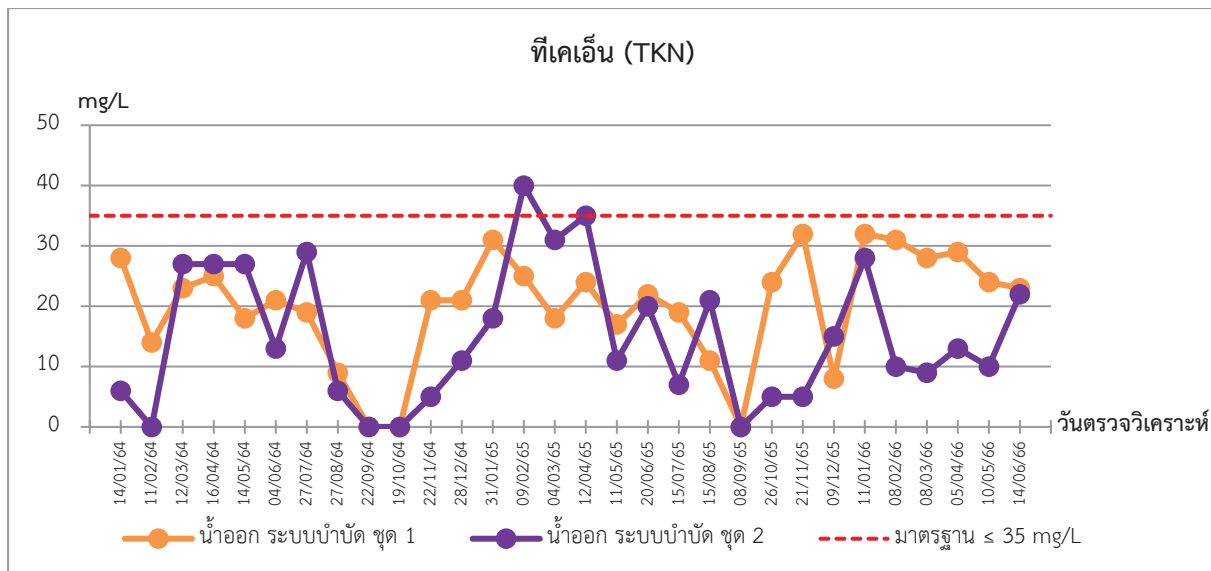
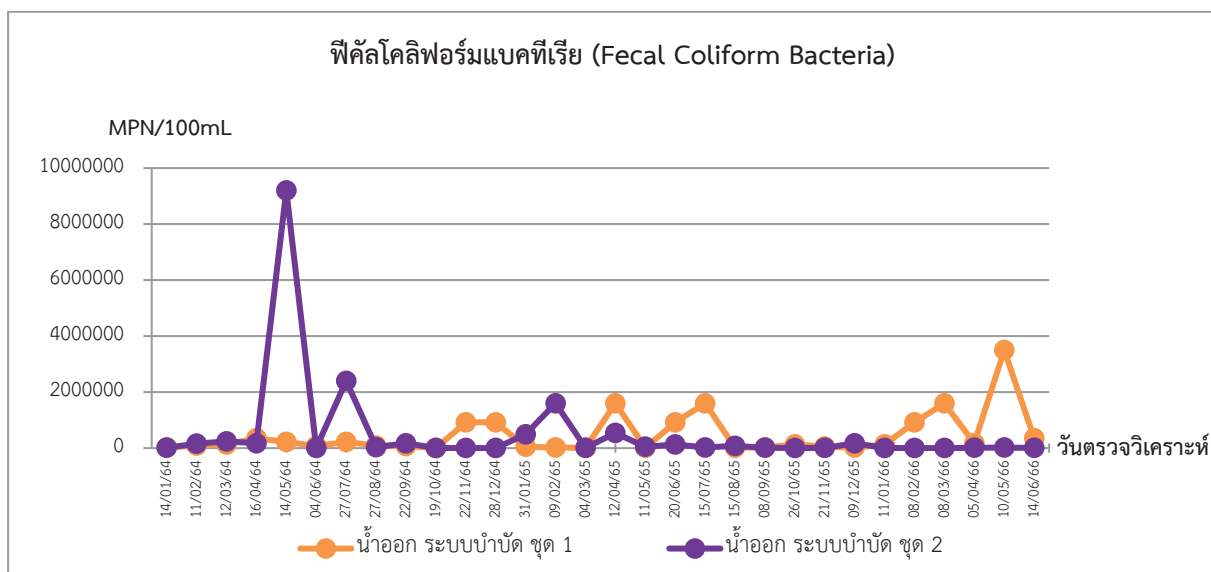
ภาพที่ 3.5.3-3 กราฟเปรียบเทียบแสดงผลการตรวจวัดคุณภาพน้ำทิ้งหลังผ่านระบบบำบัดในปี 2564 - ปัจจุบัน

ภาพที่ 3.5.3-3 (ต่อ) กราฟเปรียบเทียบแสดงผลการตรวจวัดคุณภาพน้ำทิ้งหลังผ่านระบบบำบัดในปี 2564 - ปัจจุบัน
