ผลการดำเนินการตามมาตรการป้องกันและ
แก้ไขผลกระทบสิ่งแวดล้อม

2.1 ผลการปฏิบัติตามมาตรการป้องกันและแก้ไขผลกระทบสิ่งแวดล้อม

ตารางที่ 2.2-1 มาตรการป้องกันและแก้ไขผลกระทบสิ่งแวดล้อม โครงการจัดสรรที่ดินสีวลี-สุวรรณภูมิ (ระยะดำเนินการ)

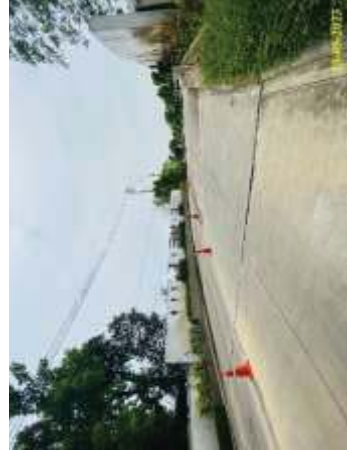
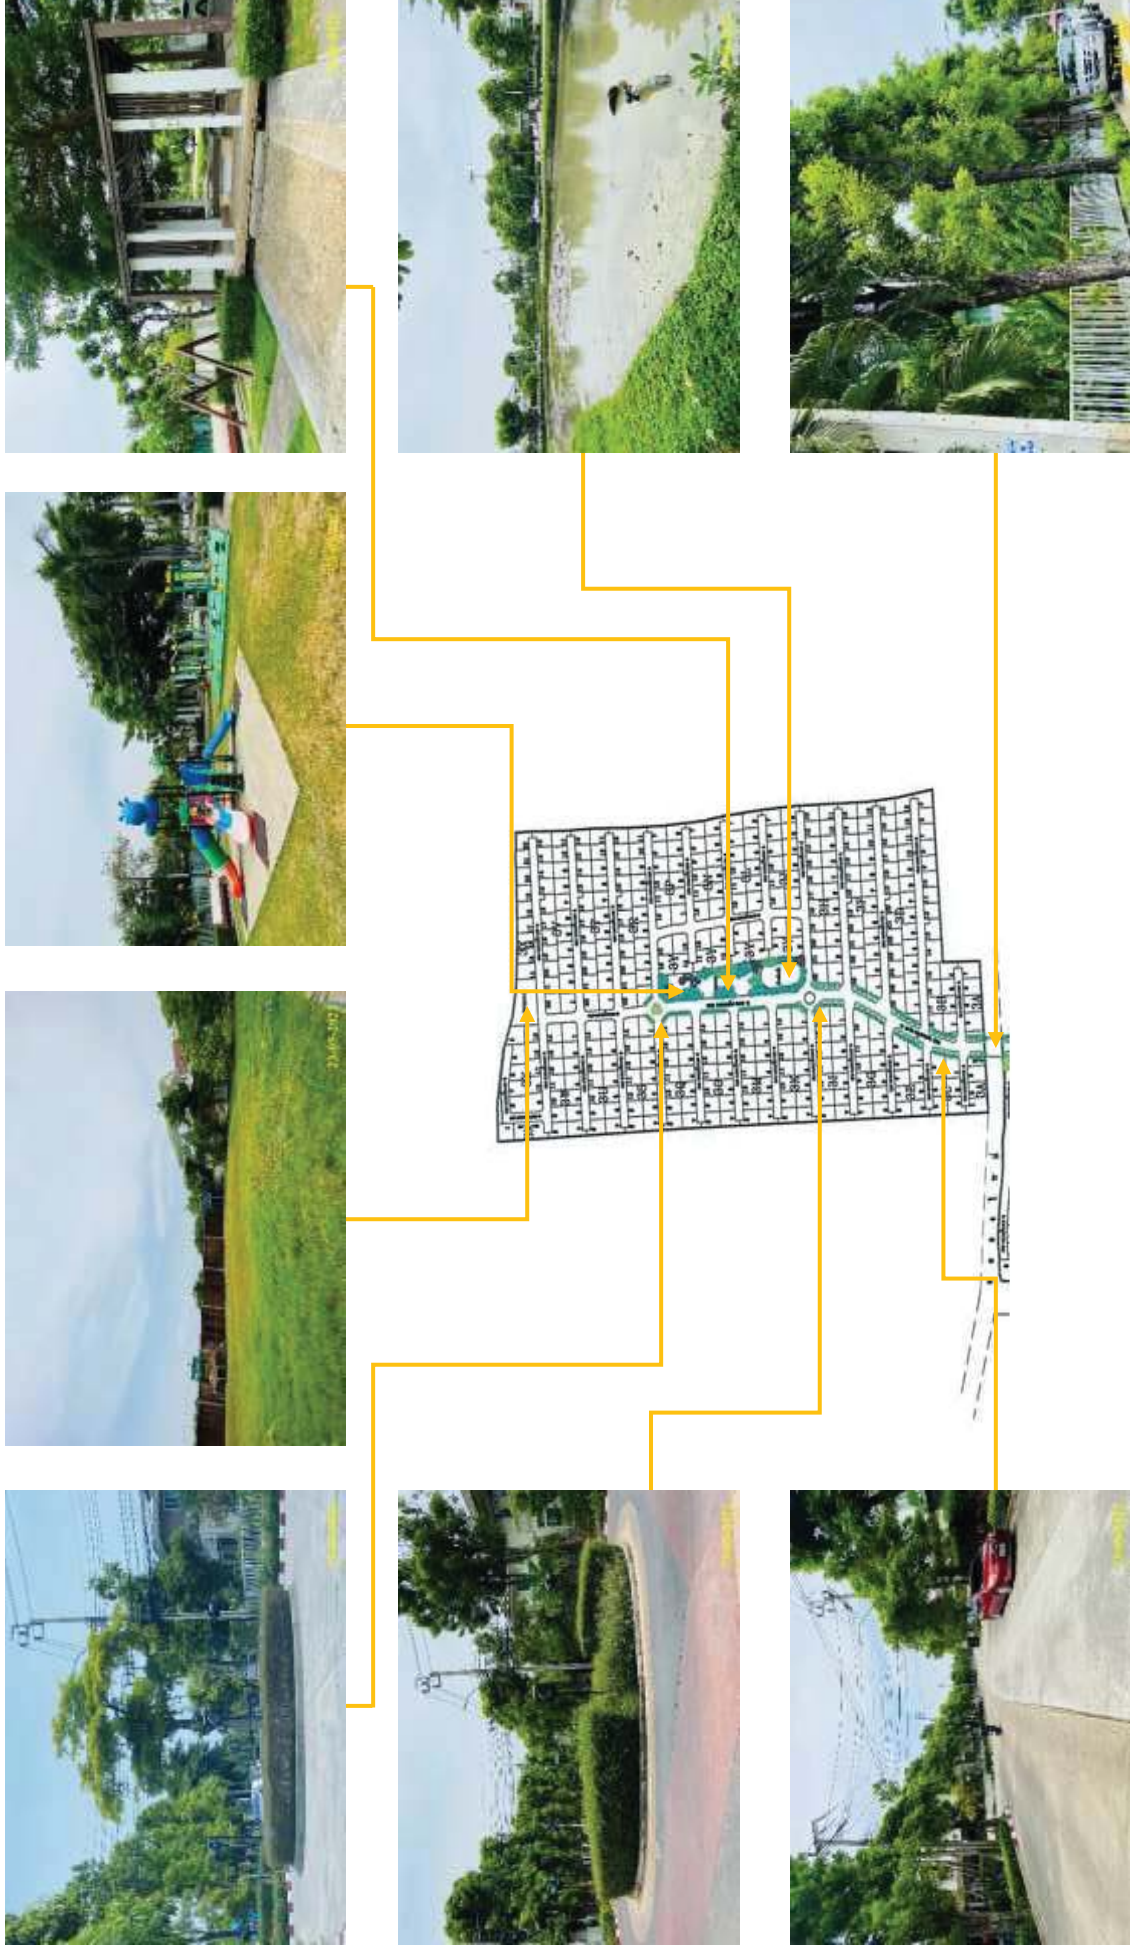
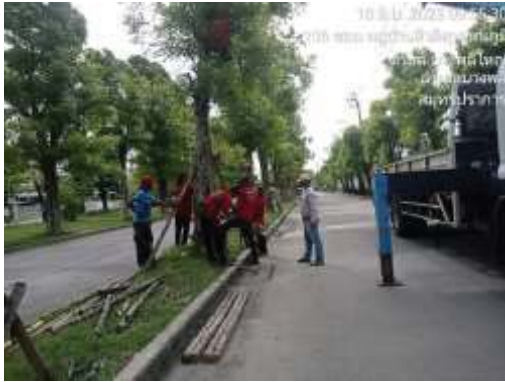
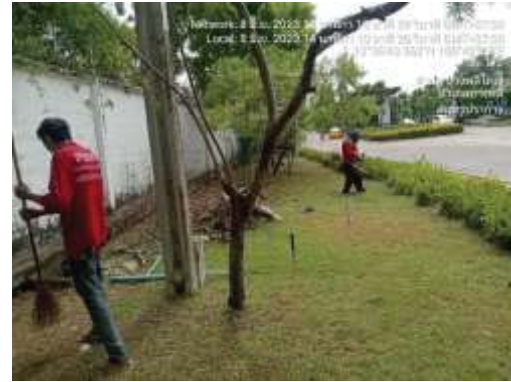
ภาพที่ 2.2-1 พื้นที่สีเขียวและการบำรุงรักษา

คนสวนดูแลความสมบูรณ์ของพื้นที่สีเขียว
ภาพที่ 2.2-1 (ต่อ) พื้นที่สีเขียวและการบำรุงรักษา

- ระดับเสียง	- จัดให้มีพื้นที่สีเขียวตามส่วนต่าง ๆ ของโครงการ โดยเลือกปลูก ไม้ยืนต้นตามแนวถนนและภายในพื้นที่สีเขียว ของบ้านพักอาศัย ทุกหลังเพื่อให้ร่มเงาเป็นแนว กันชนเสียงดังที่เกิดขึ้น	✓ - จากการตรวจสอบบริเวณโดยรอบพื้นที่โครงการหมู่บ้านสีวลี สุวรรณภูมิประกอบกับแบบแปลนพื้นที่สีเขียวของโครงการตาม รายงานงาน EIA โครงการมีการปลูกไม้ยืนต้นและพืชคลุมดินตาม แนวเขตถนนและพื้นที่โครงการที่กำหนด	-	ภาพที่ 2.2-1 พื้นที่สีเขียว และการบำรุงรักษา

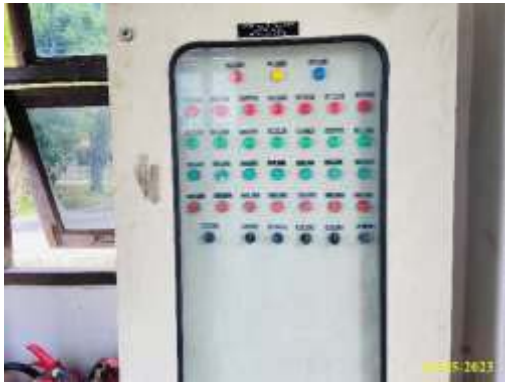
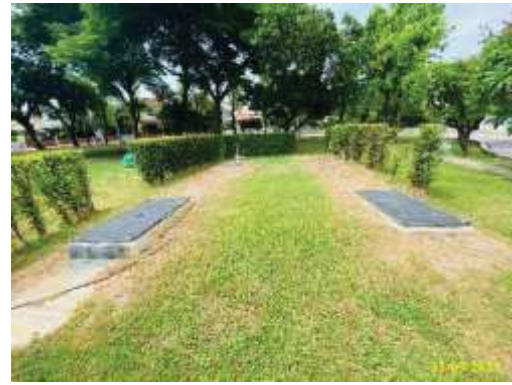
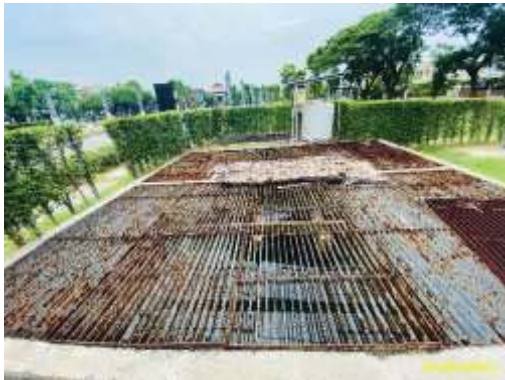
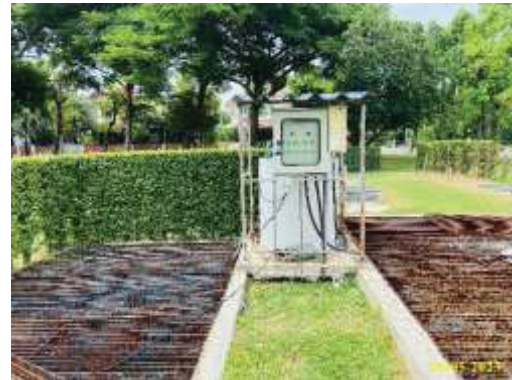
ระบบบำบัดน้ำเสียแห่งที่ 1

- ตรวจสอบการทำงานของระบบบำบัดน้ำเสียทั้งระบบ บำบัดขั้นต้นและระบบรวมทั้ง 2 แห่งให้มีประสิทธิภาพดี อยู่เสมอโดยผู้มีความรู้ความชำนาญและทำการสุบกาก ตะกอนในระบบบำบัดไปกำจัดด้วยความถี่ 2 เดือนต่อครั้ง	✓	- โครงการได้จัดให้มีเจ้าหน้าที่ฝ่ายช่างประจำโครงการทำการตรวจสอบปริมาณตะกอนสะสมในระบบบำบัดน้ำเสียเป็นประจำทุกวัน ทั้งนี้ทางโครงการจะพิจารณาสุบกากตะกอนจากปริมาณตะกอนสะสมในระบบบำบัด หากพบว่าปริมาณสะสมมากขึ้นทางโครงการจะประสานหน่วยงานรับกำจัดเข้ามาสุบไปกำจัด	ภาพที่ 2.2-3 การจัดการและบำรุงรักษาระบบบำบัดน้ำเสีย

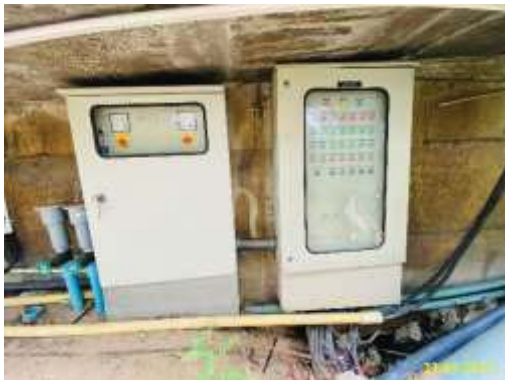
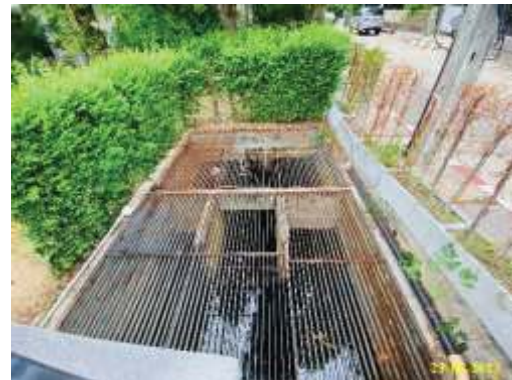
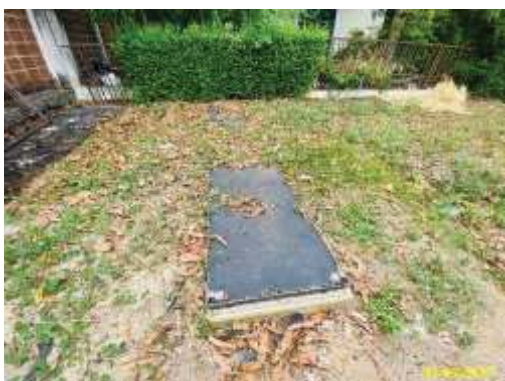
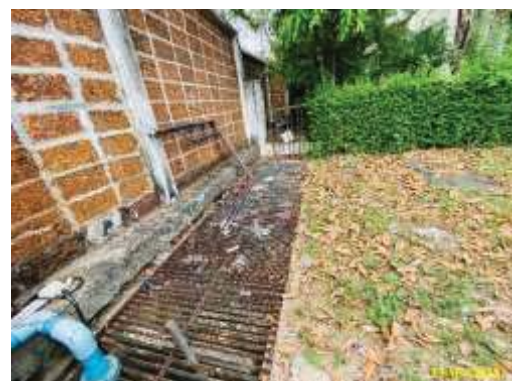
ระบบบำบัดน้ำเสียแห่งที่ 2

3.7 การบำบัดน้ำเสีย	- จัดเตรียมระบบบำบัดน้ำเสียเพื่อบำบัดน้ำเสียที่เกิดขึ้น ภายในโครงการ ประกอบด้วยระบบบำบัดขั้นต้นชนิดติด กับที่แบบเกรอะ-กรองไร้อากาศ สำหรับบำบัดน้ำเสียจาก บ้านเดี่ยวทุกหลัง สโมสร โรงเรียนอนุบาลและสำนักงาน นิติบุคคล ก่อนส่งไปบำบัดต่อเนื่องยังระบบบำบัดรวมแบบ แอวกติเวจเชิงสถิติจำนวน 2 แห่ง เพื่อบำบัดน้ำเสียให้ได้ ตามเกณฑ์มาตรฐาน	✓	- ระบบบำบัดน้ำเสียของโครงการจะแบ่งออกเป็น 2 ส่วน ส่วนที่ 1 จะเป็นระบบบำบัดน้ำเสียเบื้องต้น ซึ่งเป็นถังบำบัดน้ำเสียสำเร็จรูป ECO TANK ชนิดระบบเกรอะและกรองไร้อากาศ (Septic and Anaerobic Filter) ประกอบด้วย ถังดักไขมัน และ บ่อเกรอะสำหรับบำบัดน้ำเสียจากบ้าน สโมสร และ สำนักงานนิติ ส่วนที่ 2 ระบบบำบัดน้ำเสียรวม เป็นระบบบำบัดน้ำเสียตะกอนเร่งแบบ กวน ผสม สม บู ร์ ณั (Complete Mix Aeration Activated Sludge Process) จำนวน 2 แห่ง เพื่อทำการบำบัดน้ำเสียให้มีค่าเป็นไปตามเกณฑ์มาตรฐานที่กำหนดก่อนระบายสู่รางสาธารณะ	ภาพที่ 2.2-3 การจัดการและบำรุงรักษาระบบบำบัดน้ำเสีย

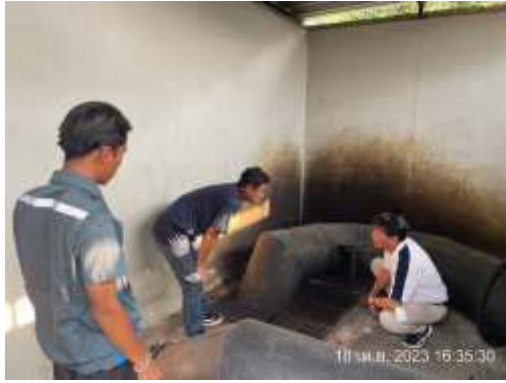
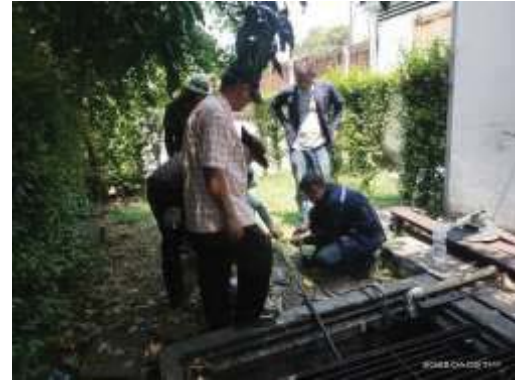
เจ้าหน้าที่ตรวจสอบการทำงานของระบบบำบัดน้ำเสีย
ภาพที่ 2.2-3 (ต่อ) การจัดการและบำรุงรักษาระบบบำบัดน้ำเสีย

- ดูแลให้ระบบบำบัดน้ำเสียรวมส่วนกลางเปิดทำงานอยู่ตลอดเวลา	✓	- โครงการได้มอบหมายให้เจ้าหน้าที่ฝ่ายช่างประจำโครงการตรวจสอบและซ่อมบำรุงระบบบำบัดน้ำเสียเป็นประจำทุกเดือน และมีเจ้าหน้าที่ฝ่ายช่างดำเนินการตรวจสอบการทำงานของระบบบำบัดน้ำเสียรวมทุกวัน	ภาพที่ 2.2-3 การจัดการและบำรุงรักษาระบบบำบัดน้ำเสีย

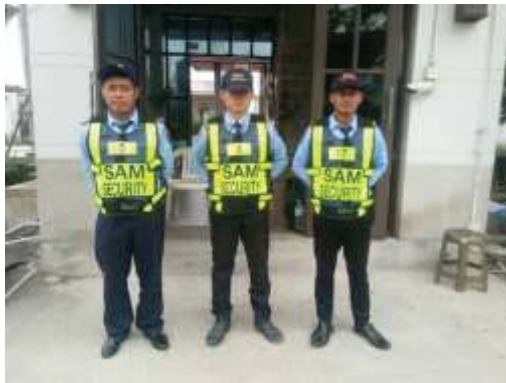
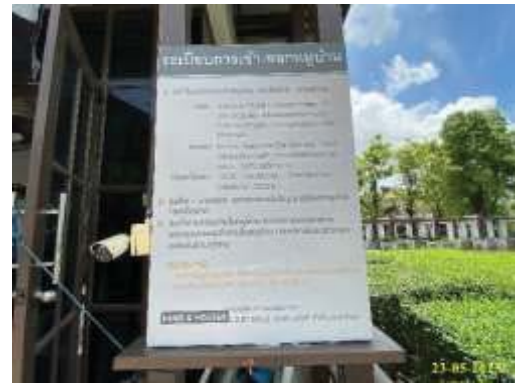
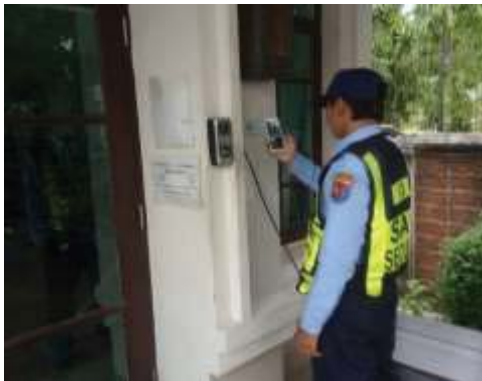
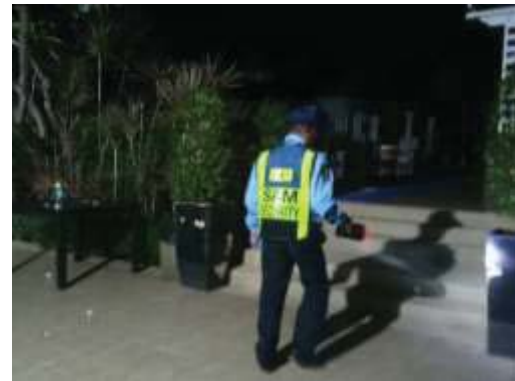
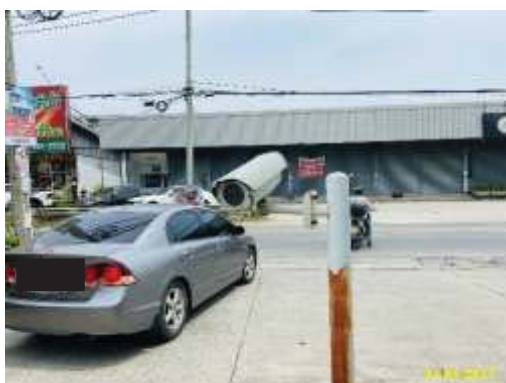
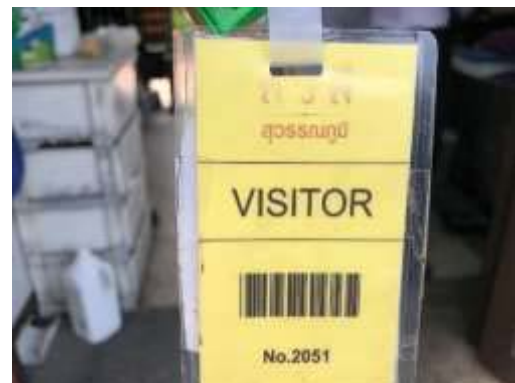
เจ้าหน้าที่ประจำทางเข้า-ออก

ระเบียบการเข้า-ออกพื้นที่โครงการ

เจ้าหน้าที่รักษาความปลอดภัยเดินตรวจความเรียบร้อยภายในโครงการ

กล้องวงจรปิด CCTV

บัตรอนุญาตเข้าพื้นที่โครงการสำหรับผู้มาติดต่อ

3. คุณค่าการใช้ประโยชน์ของมนุษย์				
3.1 การใช้ประโยชน์ที่ดิน	-	-	-	-
3.2 การคมนาคมขนส่ง	- จัดให้มีพนักงานรักษาความปลอดภัยคอยควบคุมการผ่านเข้า-ออกพื้นที่โครงการ	✓	- ทางโครงการได้จัดให้มีเจ้าหน้าที่รักษาความปลอดภัย คอยอำนวยความสะดวกด้านการจราจรและความควบคุมการผ่านเข้า-ออก พื้นที่โครงการทั้ง 2 แห่ง ได้แก่ ทางเข้า-ออกโครงการฝั่งถนนกิ่งแก้ว-บางพลี และ ทางเข้า-ออกโครงการฝั่งถนนพนาแดง ตลอด 24 ชั่วโมง	ภาพที่ 2.2-4 การจัดการความปลอดภัย

3.2 การคมนาคมขนส่ง (ต่อ)	- การผ่านเข้า-ออก ของรถยนต์ของบุคคลอื่นต้องปฏิบัติตามข้อตกลงที่ทำไว้ร่วมกับบริษัท แอนด์ แอนด์ เอ๊าส์ จำกัด (มหาชน)	✓	- ระบบเส้นทางของการขออนุญาตเข้าสู่พื้นที่โครงการ บริเวณทางเข้าหลักด้านหน้าโครงการจะมีการแบ่งช่องจราจรสำหรับผู้พักอาศัย และผู้มาติดต่ออย่างชัดเจน สำหรับผู้มาติดต่อ (Visitor) จะต้องทำการแจ้งรายละเอียด/วัตถุประสงค์และแลกบัตรเข้าพื้นที่ต่อเจ้าหน้าที่รักษาความปลอดภัยเพื่อบันทึกเวลาเข้า-ออก ก่อนที่จะอนุญาตให้เข้าพื้นที่ตามระเบียบข้อตกลงนิติบุคคลหมู่บ้านจัดสรรสีวลี-สุวรรณภูมิ	ภาพที่ 2.2-4 ระบบรักษาความปลอดภัย ภาคผนวก ค-1 ระเบียบข้อตกลงนิติบุคคล

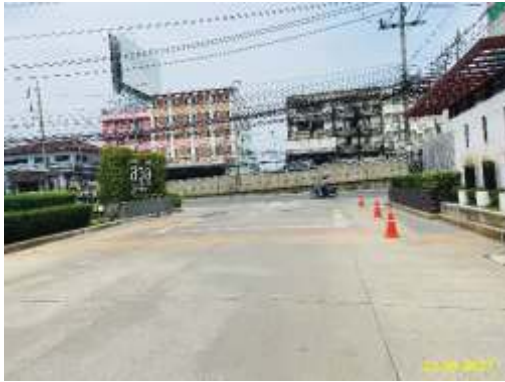
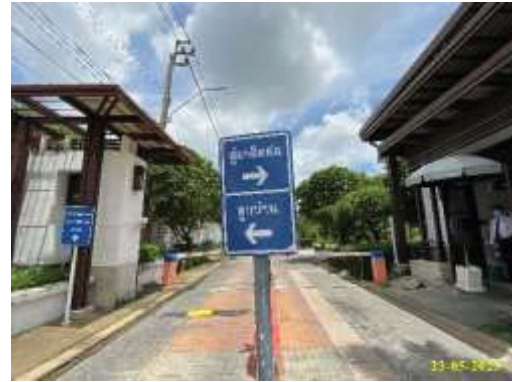
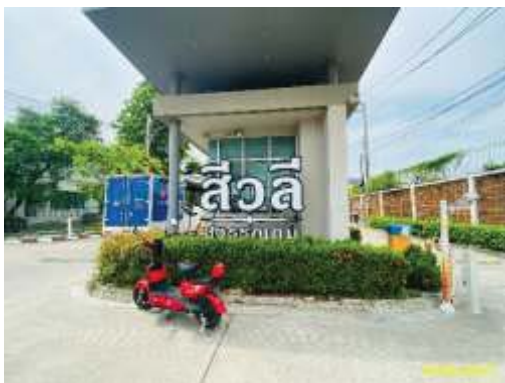
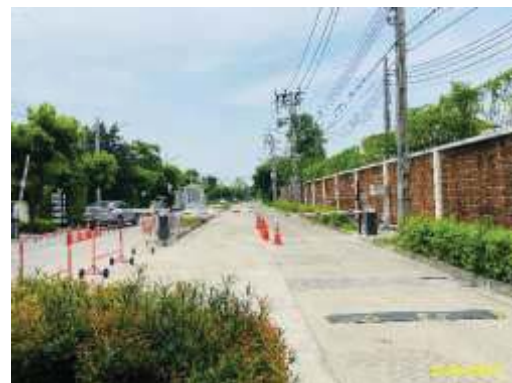
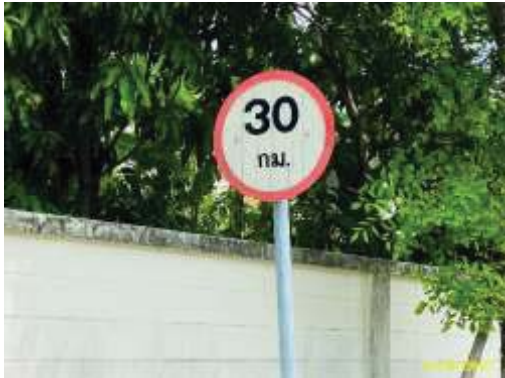
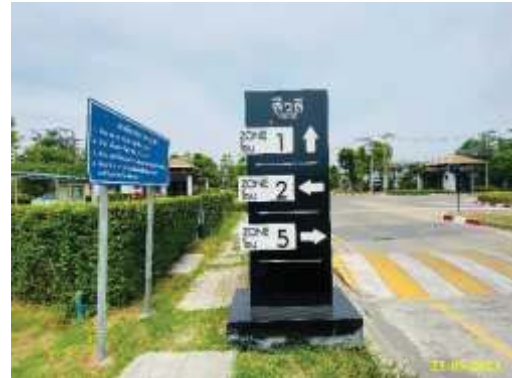
ทางเข้า-ออก ฝั่งถนนกิ่งแก้ว-บางพลี

ทางเข้า-ออก ฝั่งถนนหนามแดง

- ประสานงานกับหน่วยงานที่เกี่ยวข้องเพื่อขอติดตั้งป้ายจราจรและป้ายเตือน จำนวน 2 ป้าย ได้แก่ ป้ายเตือนทางโค้ง และป้ายจำกัดความเร็ว ด้านหน้าโครงการบริเวณริมถนนพนาแดง เพื่อให้ผู้ขับรถออกจากโครงการเพิ่มความระมัดระวัง	✓	- โครงการได้ดำเนินการติดตั้งป้ายจราจร ป้ายทางแยก และป้ายจำกัดความเร็ว บริเวณถนนภายในโครงการก่อนออกสู่ถนนพนาแดง พร้อมทั้งได้จัดให้มีระบบกันชนอัตโนมัติและเจ้าหน้าที่รักษาความปลอดภัยคอยอำนวยความสะดวกด้านการจราจรร่วมด้วย	ภาพที่ 2.2-5 การจัดการระบบการจราจร

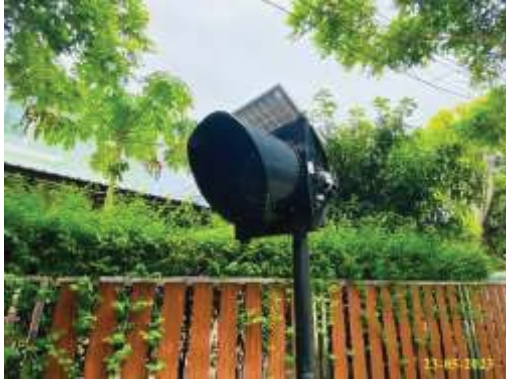
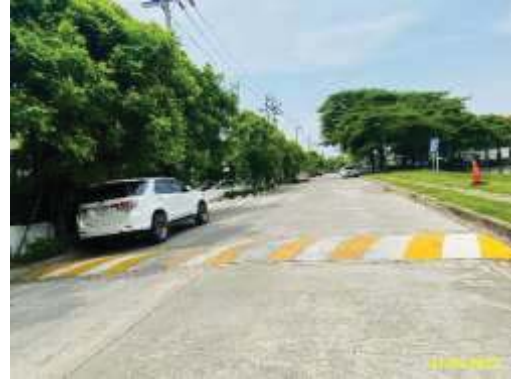
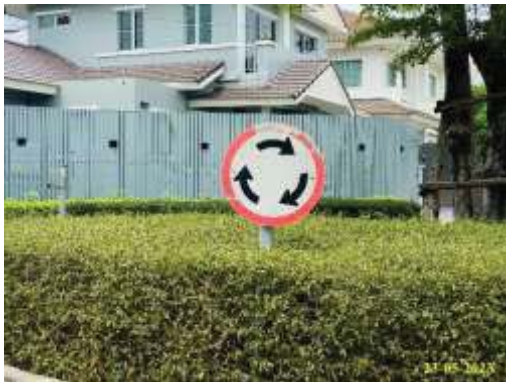
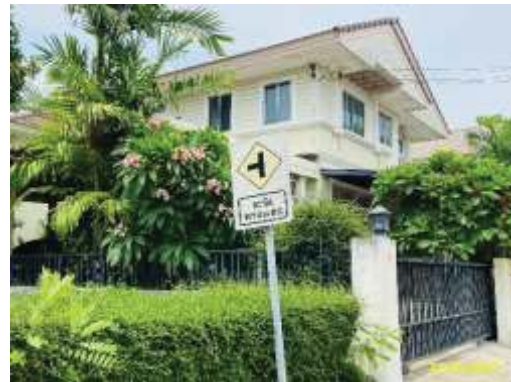
ภาพที่ 2.2-5 (ต่อ) การจัดการระบบการจราจร

ป้ายสัญญาณจราจร

- จัดทำป้ายจราจรหรือสัญลักษณ์อื่น ๆ ภายในพื้นที่โครงการ ที่เห็นได้ชัดเจนเพื่อให้การจราจรมีความสะดวกมากขึ้น จัดให้มีไฟส่องสว่างตามแนวถนนและพื้นที่ส่วนกลางอย่างเพียงพอ โดยเฉพาะในเวลากลางคืน	✓	- ทางโครงการได้มีการติดตั้งป้ายสัญลักษณ์การจราจรตามแนวถนนภายในพื้นที่โครงการอย่างทั่วถึงและสามารถมองเห็นได้อย่างชัดเจนพร้อมทั้งมีการติดตั้งระบบไฟฟ้าส่องสว่างบริเวณเส้นทางการจราจรและบริเวณพื้นที่ส่วนกลางไว้อย่างเพียงพอ	ภาพที่ 2.2-5 การจัดการระบบการจราจร

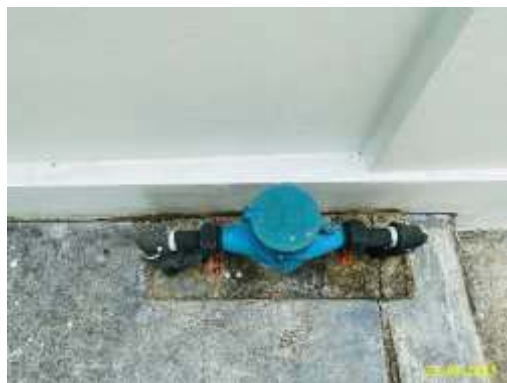
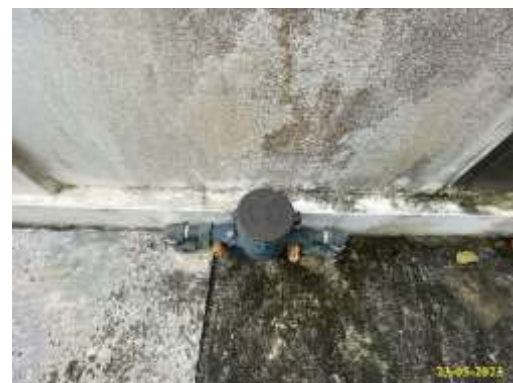
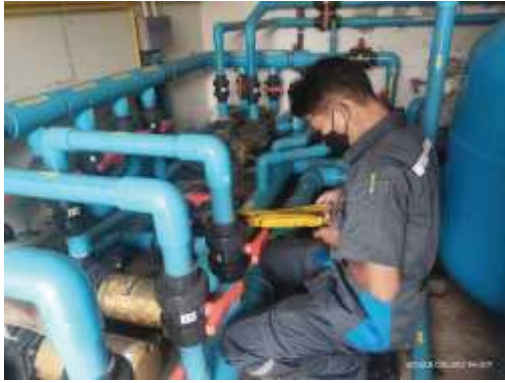
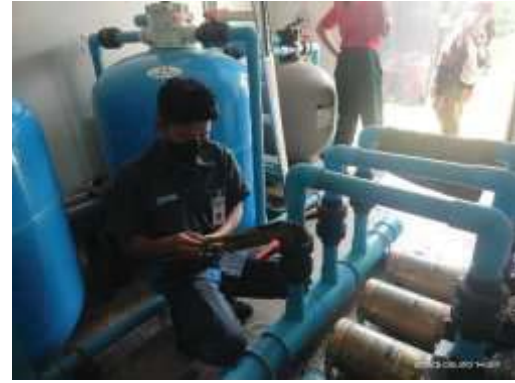
มิเตอร์น้ำประปาประจำบ้านพักอาศัย

เจ้าหน้าที่ตรวจสอบท่อน้ำประปา
ภาพที่ 2.2-7 (ต่อ) ระบบประปาและน้ำใช้

- ดูแลระบบเส้นท่อประปาให้อยู่ในสภาพดีอยู่เสมอ และรับซ่อมแซมกรณีที่มีการชำรุด	✓	- โครงการมีเจ้าหน้าที่ฝ่ายช่างประจำโครงการในการตรวจสอบระบบประปาและน้ำใช้เป็นประจำทุกวัน พร้อมทั้งหากพบว่ามีการชำรุดเสียหายของอุปกรณ์จะดำเนินการแจ้งซ่อมทันที	ภาพที่ 2.2-7 ระบบประปาและน้ำใช้

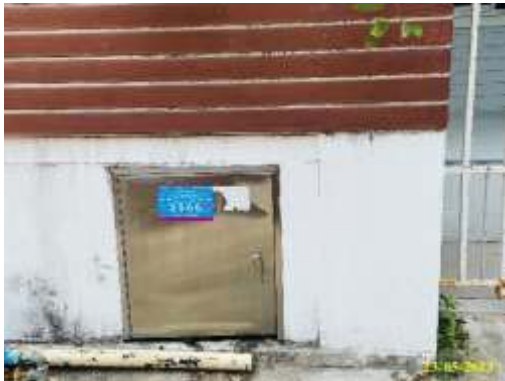
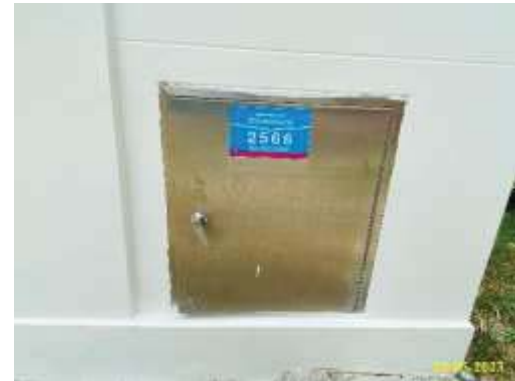
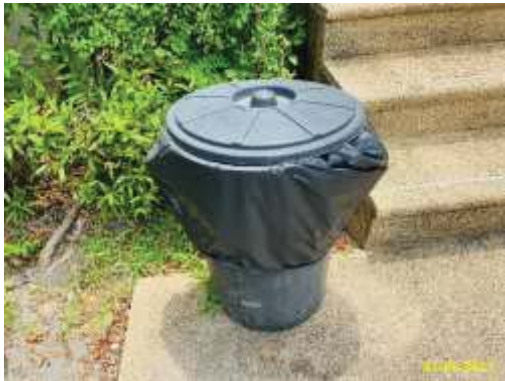
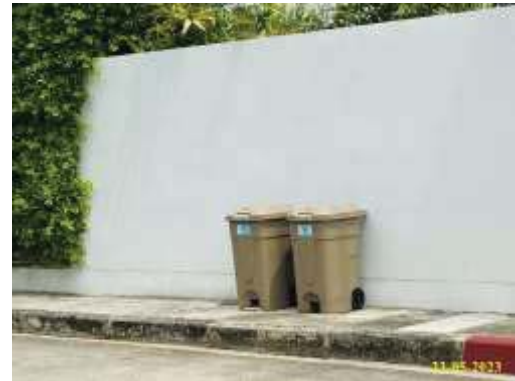
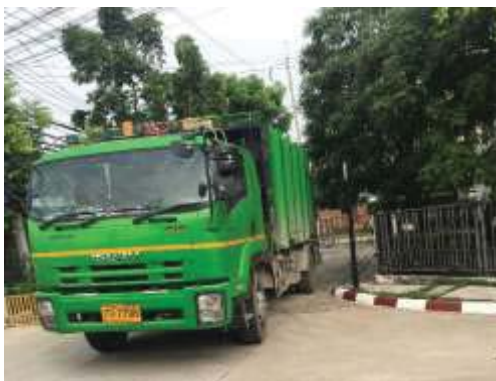
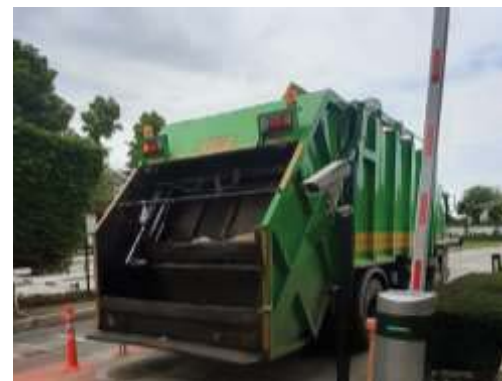
ถังขยะประจำบ้านพักอาศัย

ถังรองรับมูลฝอยทั่วไปบริเวณพื้นที่ส่วนกลาง

บริษัทเอกชนเข้าเก็บขยะในพื้นที่โครงการเพื่อนำไปกำจัด
ภาพที่ 2.2-8 การจัดการขยะมูลฝอย

3.5 การสื่อสาร	-	-	-	-
- การจัดกิจกรรมชุมชน และสิ่งปลูกสร้าง	- ผู้พักอาศัยควรทำความสะอาดที่พักขยะบริเวณรั้ว หน้าบ้าน อย่างน้อยสัปดาห์ละ 1 ครั้ง เพื่อความสะอาด และป้องกัน เป็นแหล่งสะสมเชื้อโรค	✓	- นิติบุคคลหมู่บ้านจัดสรรได้แจ้งแก่ผู้พักอาศัยถึงแนวทางการ จัดการขยะมูลฝอยของโครงการ และแจ้งให้ทราบถึงตารางเวลาใน การเก็บขยะมูลฝอย รวมทั้งขอความร่วมมือให้ช่วยกันทำความ สะอาดที่พักขยะบริเวณรั้วหน้าบ้าน ตลอดจนการรณรงค์ให้ผู้พัก อาศัยช่วยกันแยกขยะตามประเภท เพื่อให้สะดวกต่อการจัดการ	ภาพที่ 2.2-8 การจัดการ ขยะมูลฝอย

- การจัดกิจกรรมชุมชน และสิ่งปลูกสร้าง (ต่อ)	- ประสานงานกับ อบต.บางพลี ใหญ่ในการเข้าเก็บขยะทั่วไป จากโครงการไปกำจัดอย่างสม่ำเสมอ	✓	- โครงการได้จ้างบริษัทเอกชนเข้ามาเก็บขยะในพื้นที่โครงการ เนื่องจากโครงการได้มีการประสานงานไปยัง องค์การบริหารส่วน ตำบลบางพลีใหญ่แล้ว เนื่องจากโครงการมีขนาดใหญ่และมี จำนวนหมู่บ้านจัดสรรในพื้นที่การปกครองเพิ่มมากขึ้น ทำให้ หน่วยงานไม่สามารถรับผิดชอบได้อย่างทั่วถึง	ภาพที่ 2.2-8 การจัดการ ขยะมูลฝอย

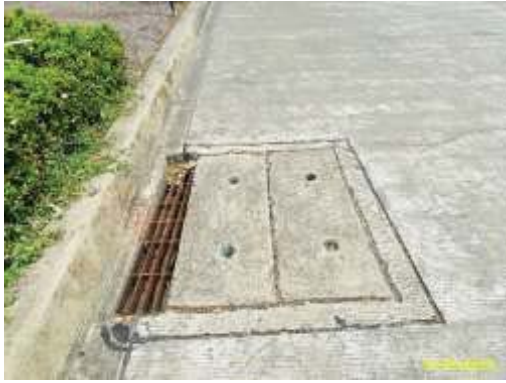
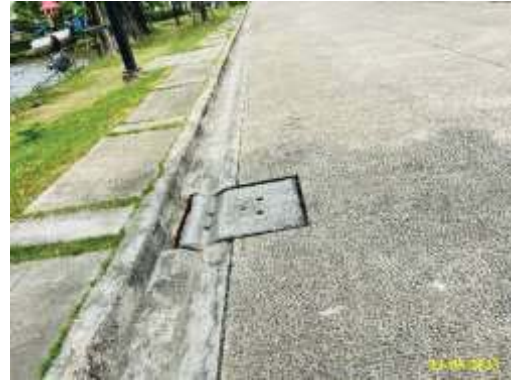
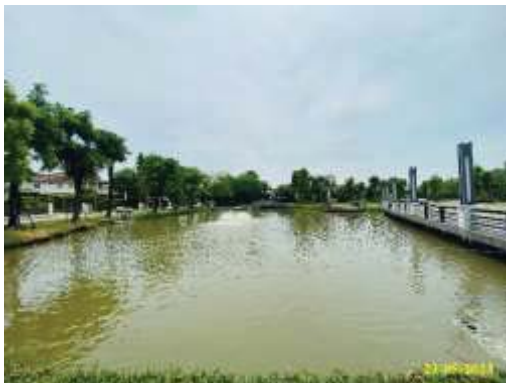
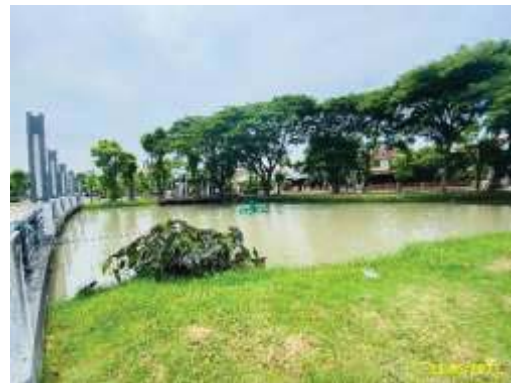
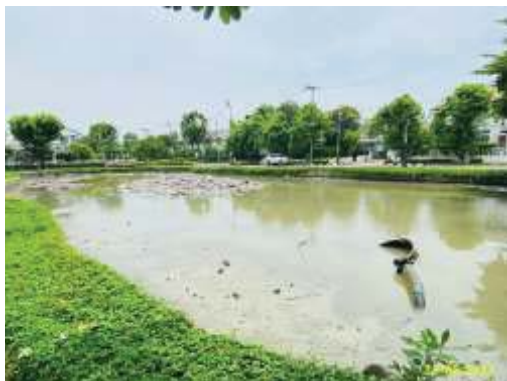
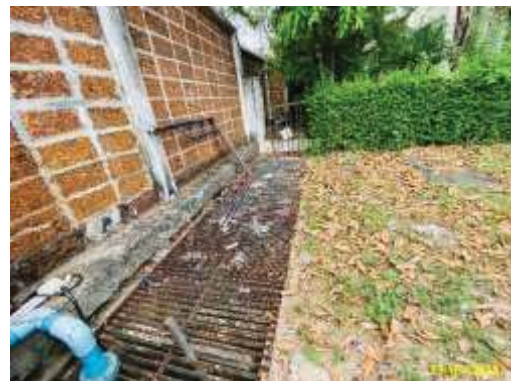
รางระบายน้ำภายในโครงการ

บ่อหน่วงน้ำ 1

บ่อหน่วงน้ำ 2

บ่อหน่วงน้ำ 3

ตะแกรงดักมูลฝอย

3.8 การระบายน้ำและการป้องกันน้ำท่วม	- วางผังท่อระบายน้ำภายในโครงการโดยใช้ท่อคอนกรีต ศก. 0.40, 0.60, 0.80, 1.00 และ 2.00 เมตร เพื่อรวบรวม น้ำฝนและน้ำทิ้ง ที่ผ่านการบำบัดขั้นต้นแล้ว	✓	-	ภาพที่ 2.2-9 การระบายน้ำและป้องกันน้ำท่วม

- ควบคุมการระบายน้ำฝนออกสู่ภายนอกโครงการโดยจัดให้มีบ่อหน่วงน้ำจำนวน 3 บ่อ ขนาด 3,200, 1,700 และ 2,300 ลบ.ม. ภายในพื้นที่โครงการเพื่อรองรับน้ำส่วนเกินและ สูบออกหลังฝนหยุดตกด้วยอัตราระบาย 3.33 ลบ.ม./นาที ซึ่งไม่สูงเกินอัตราการระบายน้ำเดิมก่อนมีโครงการ	✓	-	ภาพที่ 2.2-9 การระบายน้ำและป้องกันน้ำท่วม

- ป้องกันมิให้ขยะมูลฝอยตกลงไปในท่อระบายน้ำของ โครงการ ซึ่งอาจทำให้ท่อระบายน้ำอุดตันได้	✓	-	ภาพที่ 2.2-9 การระบายน้ำและป้องกันน้ำท่วม
3.9 การป้องกันและบรรเทาสาธารณภัย	- ประสานงานกับหน่วยงานป้องกันและบรรเทาสาธารณภัยใกล้เคียงพื้นที่ได้แก่ อบพร.อ.บางพลี และหน่วยป้องกัน และบรรเทาสาธารณภัย อบต.บางพลีใหญ่ เพื่อขอความช่วยเหลือในกรณีเกิดเหตุฉุกเฉิน	✓	-	ภาพที่ 2.2-10 ระบบการป้องกันอัคคีภัย

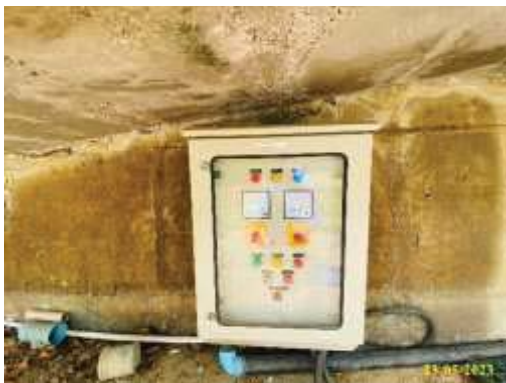
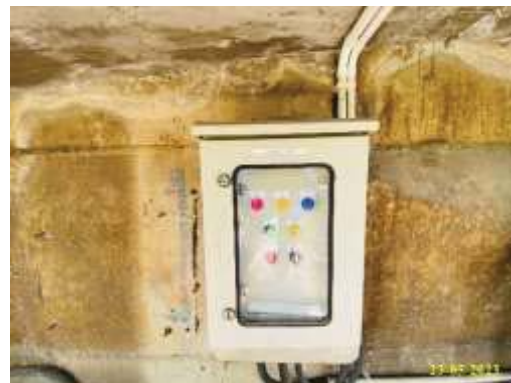
ตู้ควบคุมการระบายน้ำ

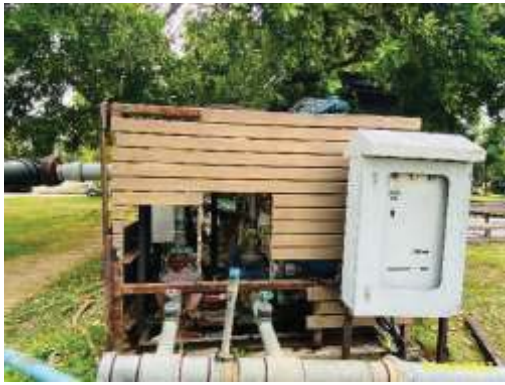
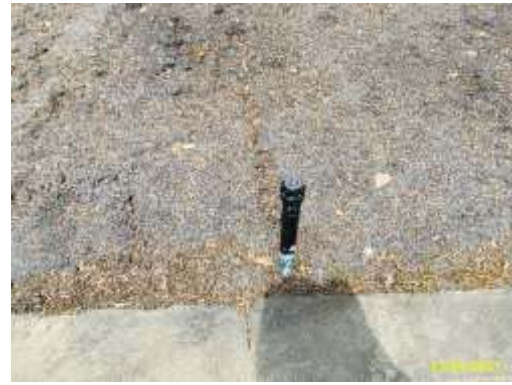
ระบบน้ำรีไซเคิลสำหรับรดน้ำต้นไม้
ภาพที่ 2.2-9 (ต่อ) การระบายน้ำและป้องกันน้ำท่วม

3.7 การบำบัดน้ำเสีย (ต่อ)	- ลดปริมาณน้ำทิ้งที่จะระบายออกสู่ภายนอกโดยนำไปใช้ในการรดน้ำต้นไม้บริเวณพื้นที่สีเขียวภายในโครงการ ได้ได้มีการจัดทำบ่อหน่วงน้ำไว้จำนวน 3 บ่อ และติดตั้งระบบปั๊มสำหรับนำน้ำจากบ่อหน่วงน้ำมาใช้รดน้ำต้นไม้	✓	-	ภาพที่ 2.2-9 การระบายน้ำและป้องกันน้ำท่วม

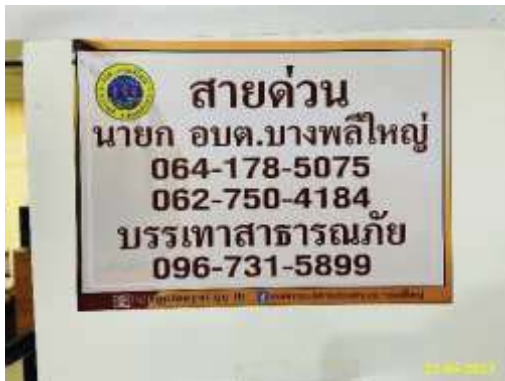
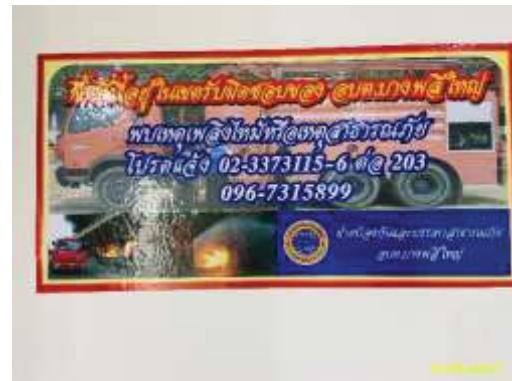
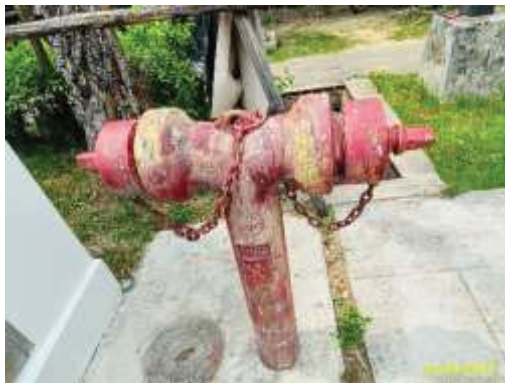
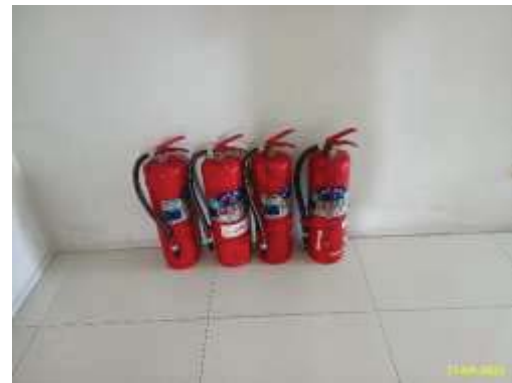
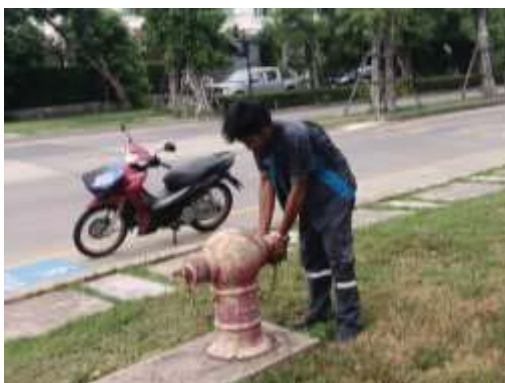
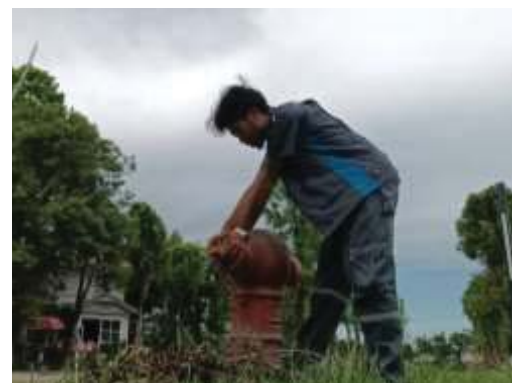
เบอร์โทรศัพท์ติดต่อสถานที่สำคัญกรณีเกิดเหตุฉุกเฉิน

หัวรับน้ำดับเพลิง

ถังดับเพลิงมือถือ

เจ้าหน้าที่ตรวจสอบหัวรับน้ำดับเพลิง
ภาพที่ 2.2-10 ระบบการป้องกันอัคคีภัย

3.9 การป้องกันและบรรเทาสาธารณภัย (ต่อ)	<ul style="list-style-type: none"> - ฝึกอบรมพนักงานรักษาความปลอดภัยให้มีความรู้ ในการป้องกันและบรรเทาอัคคีภัยเบื้องต้น - ติดตั้งหัวจ่ายน้ำดับเพลิงให้ครอบคลุมพื้นที่ทั้งหมดของ โครงการ และทำการตรวจสอบการใช้งานอยู่เสมอ - จัดให้มีป้ายแสดงเบอร์โทรศัพท์ของหน่วยงานดับเพลิง ใกล้เคียงพื้นที่โครงการ ได้แก่ อปพร.อ.บางพลี และ หน่วยงานป้องกันและบรรเทาสาธารณภัย อบต.บางพลีใหญ่ รวมถึงโรงพยาบาลและสถานี่ตำรวจใกล้เคียงติดไว้ บริเวณป้อมยามทุกแห่ง สโมสร สำนักงานนิติบุคคล และโรงเรียนอนุบาล 	<ul style="list-style-type: none"> ✓ ✓ ✓ 	<ul style="list-style-type: none"> - ทางโครงการได้ว่าจ้างบริษัท พี 3 เอส จำกัด ในด้านการรักษาความปลอดภัยภายในพื้นที่โครงการ ซึ่งเจ้าหน้าที่รักษาความปลอดภัยจะได้รับการเข้าร่วมฝึกอบรมด้านการป้องกันและบรรเทาสาธารณภัยจากหน่วยงานต้นสังกัด ก่อนที่จะให้ปฏิบัติงาน - ทางโครงการมีการติดตั้งหัวจ่ายน้ำดับเพลิงไว้ภายในพื้นที่โครงการอย่างครอบคลุม รวมทั้งมีเจ้าหน้าที่ฝ่ายช่างดำเนินการตรวจสอบหัวรับน้ำดับเพลิงให้สามารถใช้งานได้อยู่เสมอ - โครงการได้มีการจัดทำป้ายรายชื่อ และเบอร์โทรศัพท์ติดต่อหน่วยงานดับเพลิง หน่วยงานป้องกันและบรรเทาสาธารณภัย อบต.บางพลีใหญ่ รวมถึงโรงพยาบาลและสถานีตำรวจใกล้เคียงติดไว้ บริเวณป้อมยามทุกแห่ง สโมสร และสำนักงานนิติบุคคล 	<ul style="list-style-type: none"> - ภาพที่ 2.2-4 ระบบรักษาความปลอดภัย - ภาพที่ 2.2-10 ระบบการป้องกันอัคคีภัย - ภาพที่ 2.2-10 ระบบการป้องกันอัคคีภัย

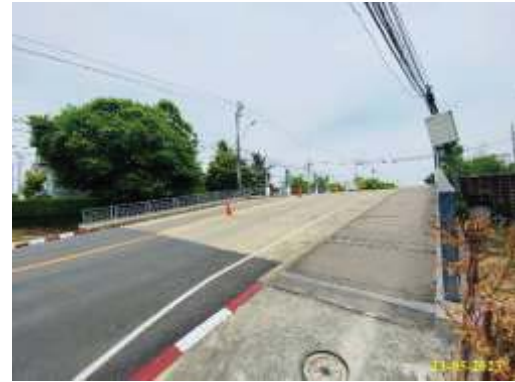
สะพานข้ามคลองใหม่

- ติดป้ายเตือนจำนวน 2 ป้าย ได้แก่ ป้ายจำกัดความเร็วสูง และ ป้ายเตือนให้ระวังสิ่งรบกวนสะพานข้ามคลองใหม่ ทั้งสองด้านของสะพานบริเวณที่ตัดผ่านทางเดินคอนกรีตริมคลอง เพื่อความปลอดภัยของผู้สัญจรผ่านทางคอนกรีตดังกล่าว	✕	- บริเวณสะพานข้ามคลองใหม่ไม่มีการจัดตั้งป้ายจำกัดความเร็วสูงและป้ายเตือนให้ระวังสิ่งรบกวนสะพานข้ามคลองใหม่ทั้ง 2 ด้านของสะพาน	-
