ผลการปฏิบัติตามมาตรการ
ติดตามตรวจสอบผลกระทบ
สิ่งแวดล้อม

ผลการปฏิบัติตามมาตรการติดตามตรวจสอบผลกระทบสิ่งแวดล้อม

ตารางที่ 3 แบบรายงานผลการปฏิบัติตามมาตรการติดตามตรวจสอบผลกระทบสิ่งแวดล้อมของโครงการนิช ไอดี พระราม 2 – ดาวคะนอง

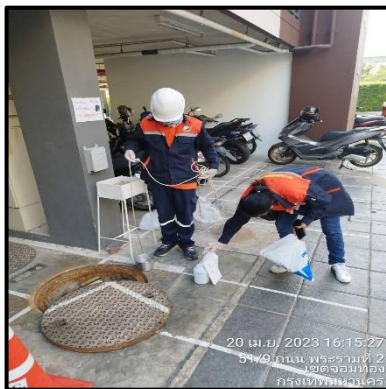
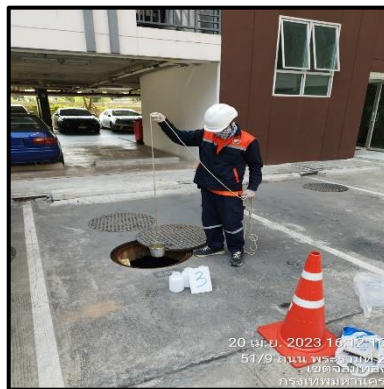
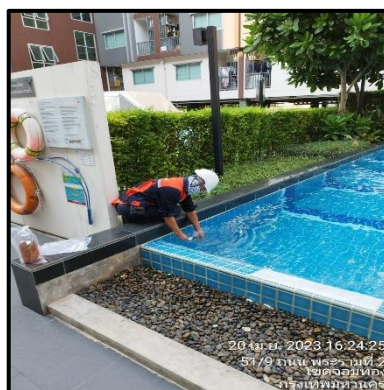
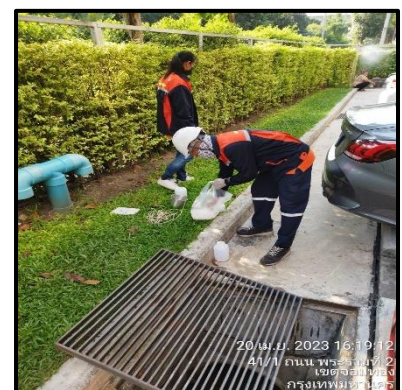
การตรวจวัดคุณภาพน้ำทั้ง ทำการเก็บตัวอย่างคุณภาพน้ำ 4 จุด ได้แก่ จุดรวบรวมน้ำเสียเข้าระบบบำบัดน้ำเสียจำนวน 2 จุด จุดระบายน้ำออกจากระบบบำบัดน้ำเสียจำนวน 1 จุด และบ่อกักน้ำสุดท้ายของระบบก่อนระบายลงสู่ระบบระบายน้ำบนถนนสาธารณะจำนวน 1 จุด เดือนละ 1 ครั้ง

การตรวจวัดคุณภาพน้ำในสระว่ายน้ำ ทำการเก็บตัวอย่างคุณภาพน้ำ 2 จุด ได้แก่ บริเวณสระว่ายน้ำ(ส่วนต้น) จำนวน 1 จุด และบริเวณสระว่ายน้ำ(ส่วนลึก) จำนวน 1 จุด เดือนละ 1 ครั้ง
