## ผลการปฏิบัติตามมาตรการติดตาม ตรวจสอบผลกระทบสิ่งแวดล้อม

การติดตามตรวจสอบผลกระทบสิ่งแวดล้อม โครงการ The Room BTS Wongwian Yai ในระยะดำเนินการ ระหว่างเดือนมกราคม-มิถุนายน 2566 โครงการได้มอบหมายให้บริษัท แปซิฟิค แลบบอราตอรี จำกัด เป็นผู้ดำเนินการติดตามตรวจสอบผลกระทบสิ่งแวดล้อมในด้านคุณภาพน้ำ น้ำใช้ มูลฝอย ระบบป้องกันอัคคีภัย ระบบระบายอากาศ คุณภาพชีวิตและความพึงพอใจของผู้พักอาศัยภายในโครงการ อาชีวอนามัยและความปลอดภัย สุขภาพและการสาธารณสุข ตามข้อกำหนดในรายงานการวิเคราะห์ผลกระทบสิ่งแวดล้อมที่ได้รับการพิจารณาเห็นชอบจากสำนักงานนโยบายและแผนทรัพยากรธรรมชาติและสิ่งแวดล้อม เพื่อเปรียบเทียบผลการตรวจวัดกับค่ามาตรฐานตามที่กฎหมายกำหนด และนำไปกำหนดเป็นแนวทางในการวางแผนจัดการด้านสิ่งแวดล้อมต่อไป แสดงรายละเอียดดังตารางที่ 3-1 และรายละเอียดวิธีการเก็บตัวอย่างและวิธีการวิเคราะห์แสดงดังตารางที่ 3-2

### 3. ผลการติดตามตรวจสอบผลกระทบสิ่งแวดล้อม

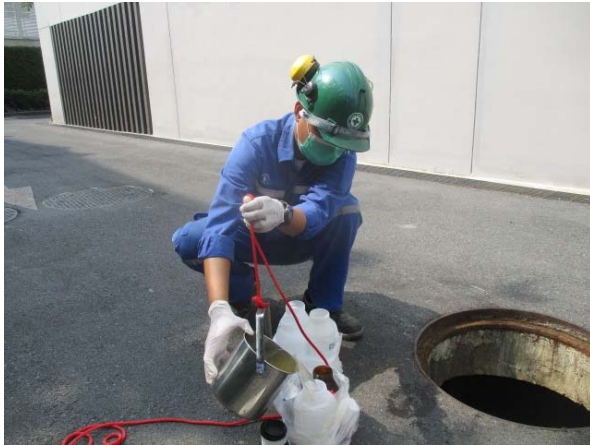
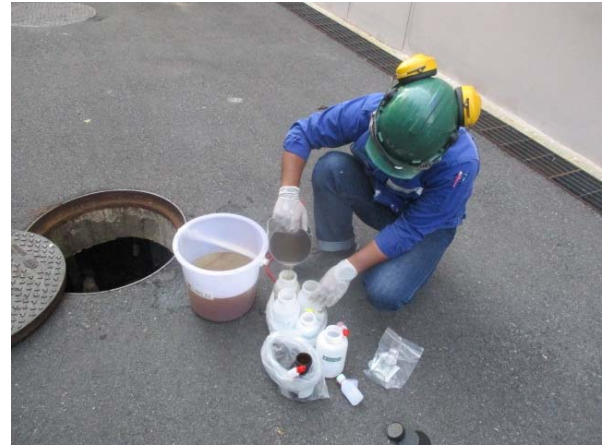
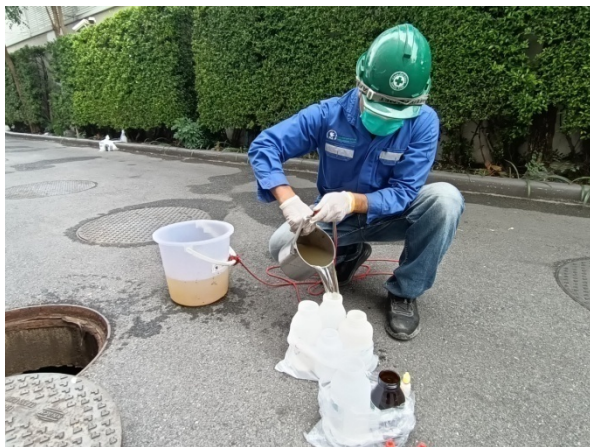
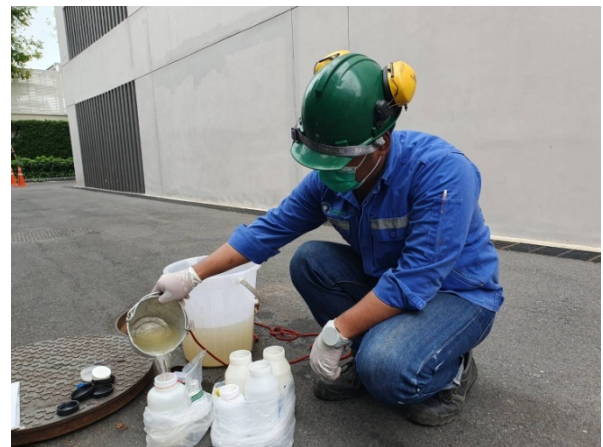
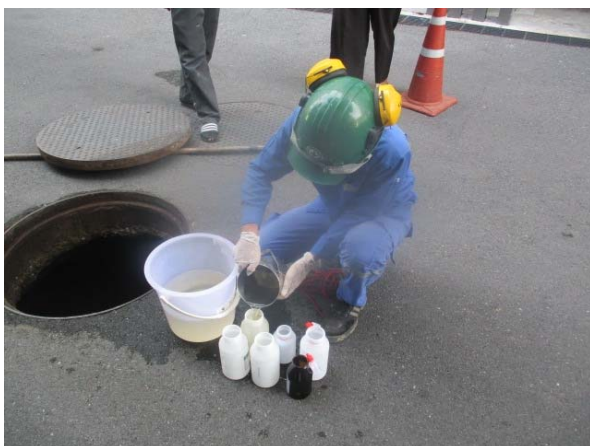
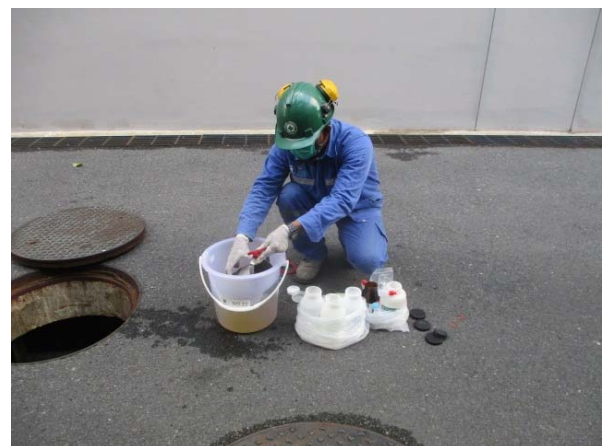
รูปที่ 3.1-2 แสดงการเก็บตัวอย่างคุณภาพน้ำทิ้ง  
(ระหว่างเดือนมกราคม-มิถุนายน 2566)

ผลการตรวจวิเคราะห์คุณภาพน้ำทิ้ง จำนวน 2 จุด ได้แก่ บริเวณก่อนเข้าระบบบำบัด และบริเวณถังพักน้ำใส ลูกสูบ ดำเนินการเก็บตัวอย่างเดือนละ 1 ครั้ง ระหว่างเดือนมกราคม-มิถุนายน 2566 แสดงผลการตรวจวิเคราะห์ดังตารางที่ 3.1-1 และรูปที่ 3.1-1 ถึง รูปที่ 3.1-2 (รายละเอียดการตรวจวิเคราะห์แสดงดังภาคผนวกที่ 3-1)

บริเวณก่อนเข้าระบบบำบัด พบว่า ความเป็นกรด-ด่าง (pH) มีค่าระหว่าง 6.8-7.3 ปริมาณบีโอดี (BOD) มีค่าระหว่าง 42.6-1,500 มิลลิกรัมต่อลิตร ปริมาณของแข็งแขวนลอย (Suspended Solids) มีค่าระหว่าง 49.2-9,400 มิลลิกรัมต่อลิตร ปริมาณของแข็งจมตัว (Settleable Solids) มีค่าระหว่าง 0.4-950 มิลลิกรัมต่อลิตร ปริมาณของแข็งละลายน้ำ (Total Dissolved Solids) มีค่าระหว่าง 147-1,421 มิลลิกรัมต่อลิตร ปริมาณน้ำมันและไขมัน (Oil & Grease) มีค่าน้อยกว่า 5-52.0 มิลลิกรัมต่อลิตร ปริมาณซัลไฟด์ (Sulfide) มีค่าระหว่าง 3.9-10.7 มิลลิกรัมต่อลิตร ปริมาณไนโตรเจน (Total Kjeldahl Nitrogen) มีค่าระหว่าง 35.7-235.2 มิลลิกรัมต่อลิตร ปริมาณแบคทีเรียกลุ่มโคลิฟอร์มทั้งหมด (Total Coliform Bacteria) มีค่าระหว่าง 350-16,000 เอ็มพีเอ็นต่อ 100 มิลลิตร และปริมาณแบคทีเรียกลุ่มฟิคอลโคลิฟอร์ม (Fecal Coliform Bacteria) มีค่าระหว่าง 280-9,200 เอ็มพีเอ็นต่อ 100 มิลลิตร

บริเวณน้ำก่อนเข้าระบบบำบัด

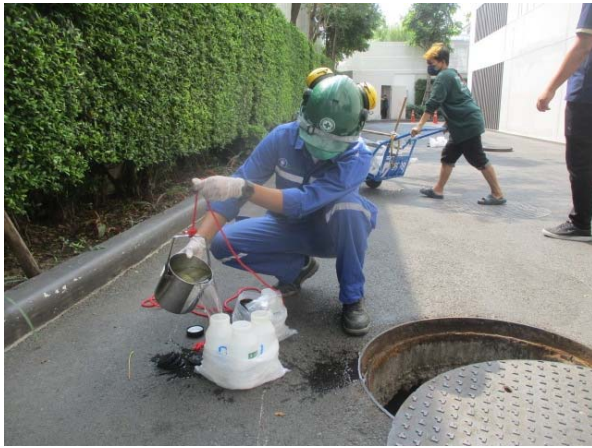
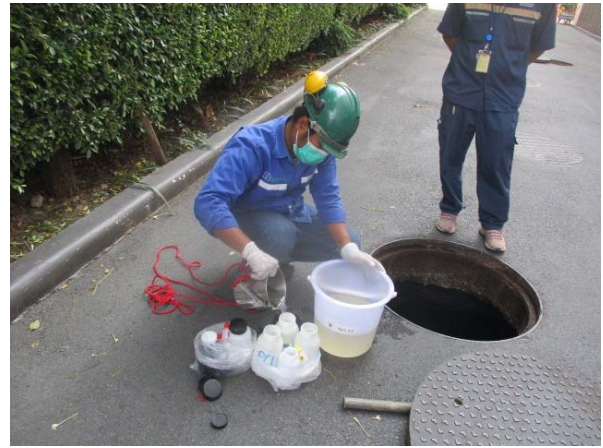
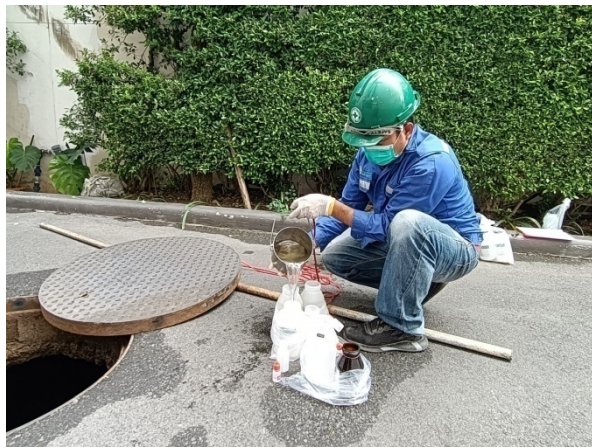
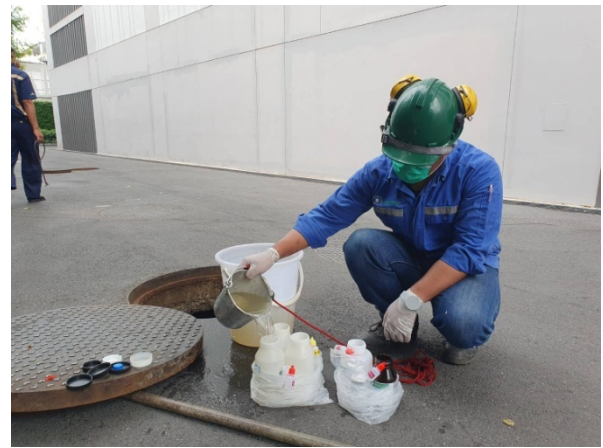
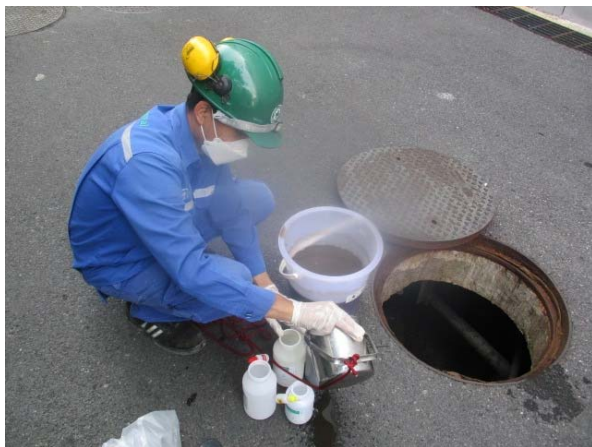
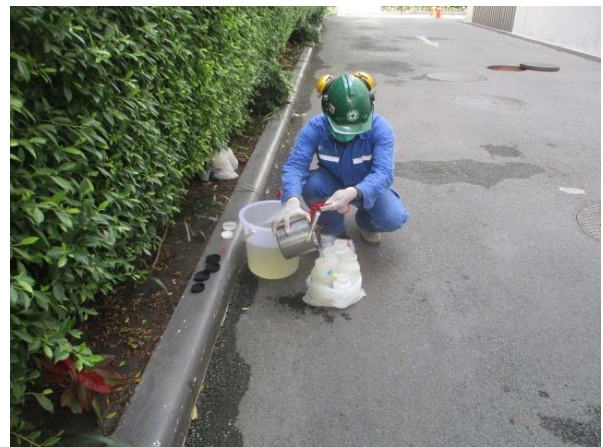
รูปที่ 3.1-2 (ต่อ) แสดงการเก็บตัวอย่างคุณภาพน้ำทิ้ง  
(ระหว่างเดือนมกราคม-มิถุนายน 2566)

**บริเวณก่อนถึงพักน้ำใส ลูกสูบ พบว่า** ความเป็นกรด-ด่าง (pH) มีค่าระหว่าง 6.8-7.6 ปริมาณบีโอดี (BOD) มีค่าระหว่าง 6.0-19.4 มิลลิกรัมต่อลิตร ปริมาณของแข็งแขวนลอย (Suspended Solids) มีค่าระหว่าง 12.3-29.4 มิลลิกรัมต่อลิตร ปริมาณของแข็งจมตัว (Settleable Solids) มีค่าน้อยกว่า 0.1 มิลลิกรัมต่อลิตร ปริมาณของแข็งละลายน้ำ (Total Dissolved Solids) มีค่าระหว่าง 108-340 มิลลิกรัมต่อลิตร ปริมาณน้ำมันและไขมัน (Oil & Grease) มีค่าน้อยกว่า 5 มิลลิกรัมต่อลิตร ปริมาณซัลไฟด์ (Sulfide) มีค่าน้อยกว่า 1 มิลลิกรัมต่อลิตร ปริมาณไนโตรเจน (Total Kjeldahl Nitrogen) มีค่าระหว่าง 7.28-33.6 มิลลิกรัมต่อลิตร ปริมาณแบคทีเรียกลุ่มโคลิฟอร์มทั้งหมด (Total Coliform Bacteria) มีค่าระหว่าง 13-9,200 เอ็มพีเอ็นต่อ 100 มิลลิตร และปริมาณแบคทีเรียกลุ่มฟีคัลโคลิฟอร์ม (Fecal Coliform Bacteria) มีค่าระหว่าง 7.8-5,400 เอ็มพีเอ็นต่อ 100 มิลลิตร

บริเวณถังพักน้ำใส ลูกสูบ

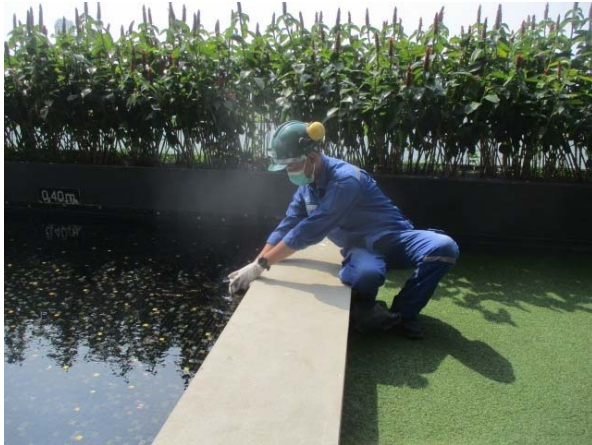
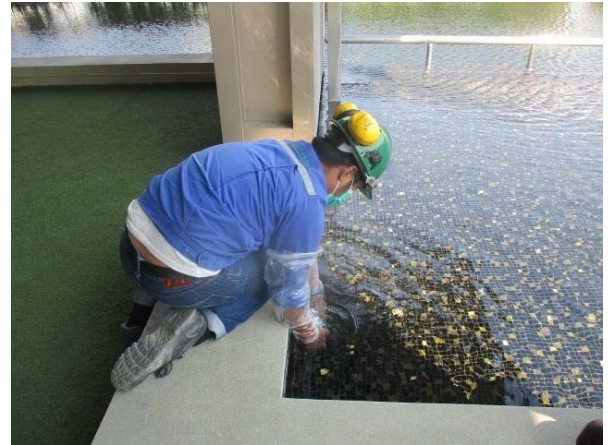
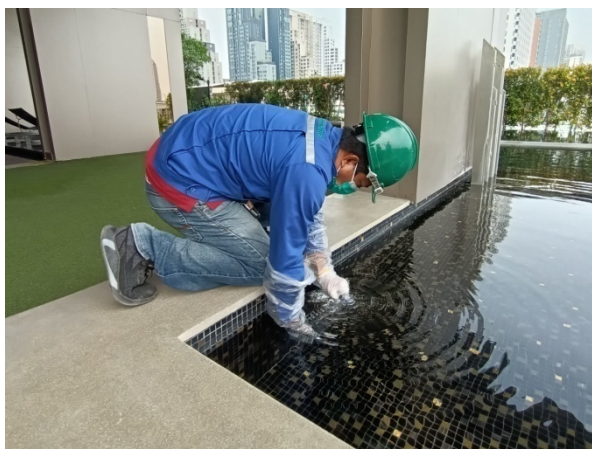
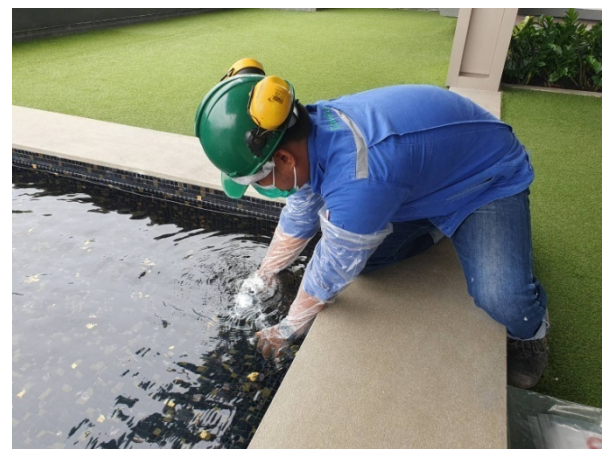
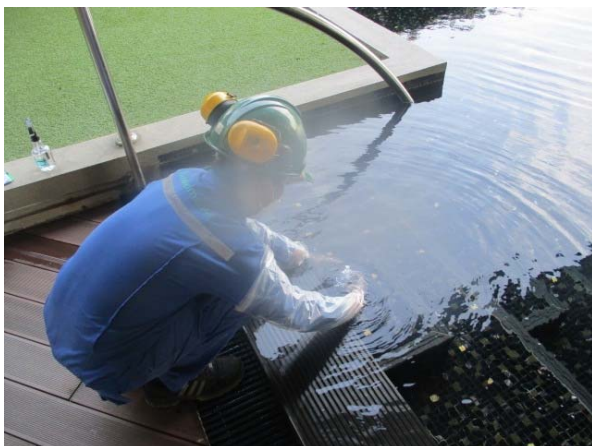
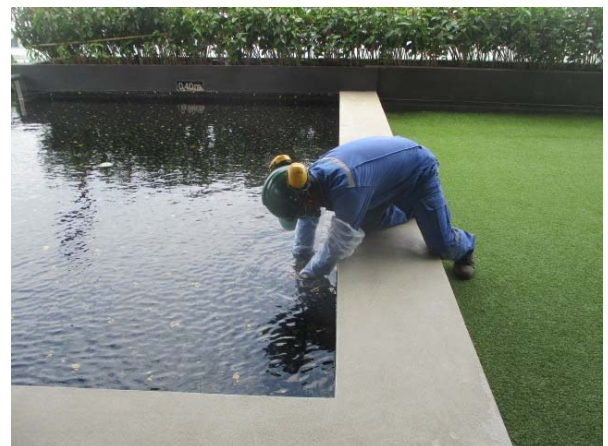
รูปที่ 3.2-1 แสดงการเก็บตัวอย่างคุณภาพน้ำสระว่ายน้ำ  
(ระหว่างเดือนมกราคม – มิถุนายน 2566)

**บริเวณสระว่ายน้ำส่วนต้น** พบว่า ปริมาณอีโคไล (*E.coli*) ตรวจไม่พบ ปริมาณแบคทีเรียกลุ่มโคลิฟอร์มทั้งหมด (Total Coliform Bacteria) มีค่าน้อยกว่า 1.1-1.8 MPN/100 มิลลิลิตร ปริมาณสแตฟฟีโลค็อกคัส ออเรียส (*Staphylococcus aureus*) ตรวจไม่พบ และชูโดโมแนส แอรูจีโนซา (*Pseudomonas aeruginosa*) ตรวจไม่พบ

บริเวณสระว่ายน้ำส่วนต้น

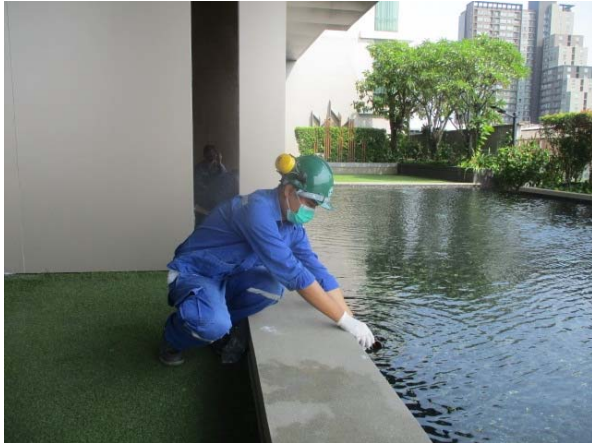
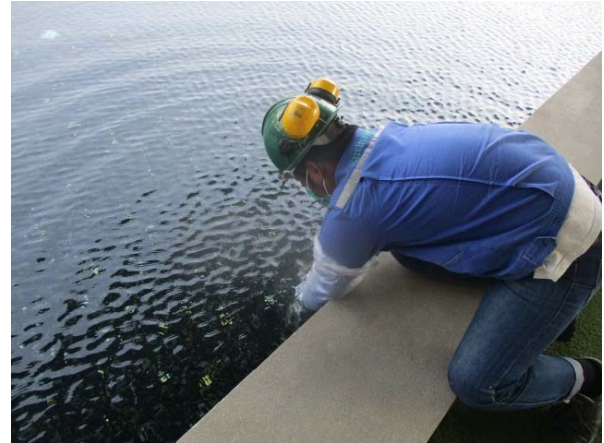
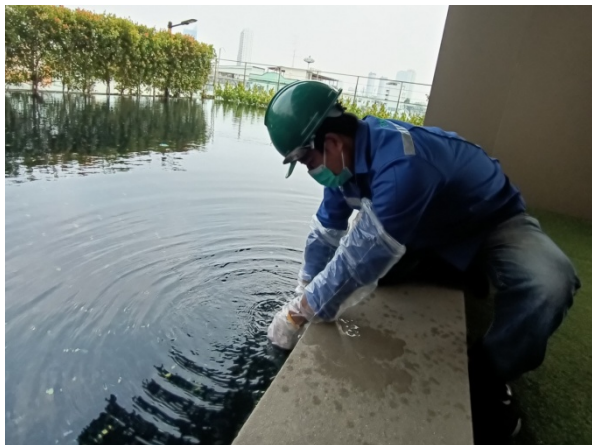
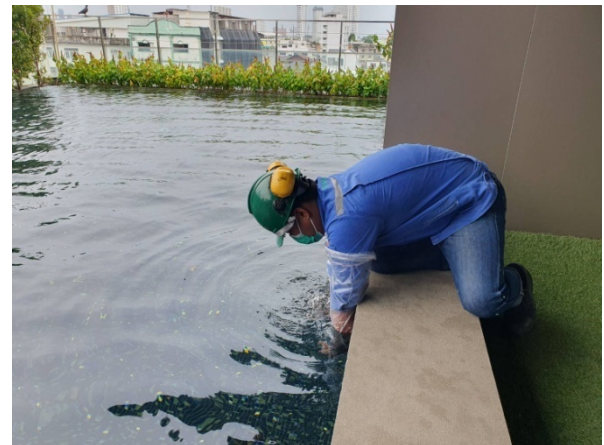
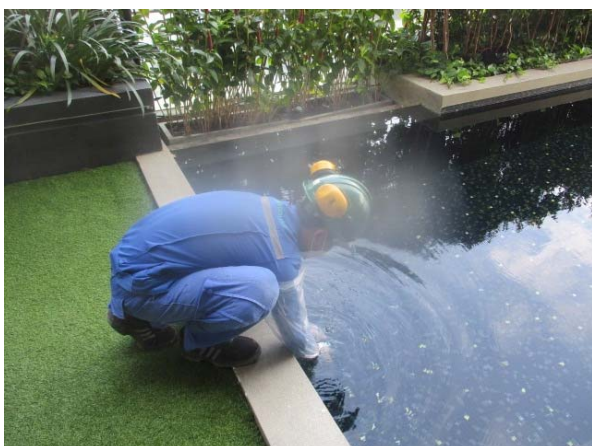
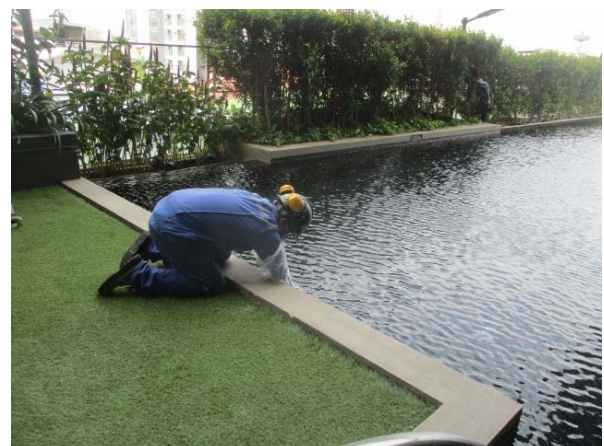
รูปที่ 3.2-1 (ต่อ) แสดงการเก็บตัวอย่างคุณภาพน้ำสระว่ายน้ำ  
(ระหว่างเดือนมกราคม – มิถุนายน 2566)

**บริเวณสระว่ายน้ำส่วนลึก** พบว่า ปริมาณอีโคไล (*E.coli*) ส่วนใหญ่ตรวจไม่พบ ปริมาณแบคทีเรียกลุ่มโคลิฟอร์มทั้งหมด (Total Coliform Bacteria) มีค่าน้อยกว่า 1.1-1.8 MPN/100 มิลลิลิตร ปริมาณสแตฟฟีโลค็อกคัส ออเรียส (*Staphylococcus aureus*) ตรวจไม่พบ และชูโดโมแนส แอรูจีโนซา (*Pseudomonas aeruginosa*) ตรวจไม่พบ

บริเวณสระว่ายน้ำส่วนเล็ก
