ผลการปฏิบัติตามมาตรการป้องกัน และแก้ไขผลกระทบสิ่งแวดล้อม

บริษัท แปซิฟิค แลบบอราตอรี จำกัด ได้ดำเนินการติดตามตรวจสอบผลการปฏิบัติตามมาตรการป้องกัน และแก้ไขผลกระทบสิ่งแวดล้อม (ระยะดำเนินการ) โครงการ อาคารชุด The Room BTS Wongwian Yai ของบริษัท แลนด์แอนด์เฮ้าส์ จำกัด (มหาชน) ในด้านต่างๆ ได้แก่

ตารางที่ 2-2 ผลการปฏิบัติตามมาตรการป้องกันและแก้ไขผลกระทบสิ่งแวดล้อม (ระยะดำเนินการ) ระหว่างเดือนมกราคม – มิถุนายน 2566

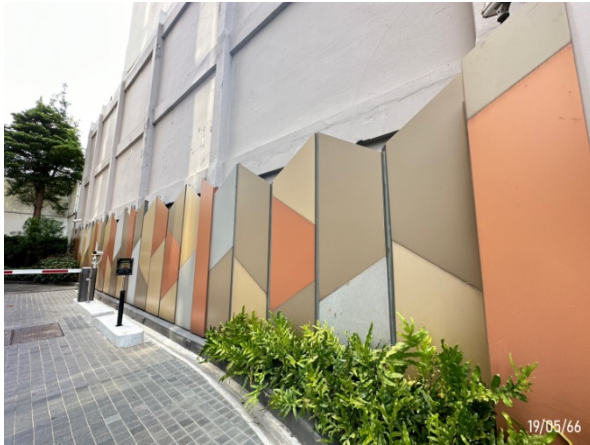
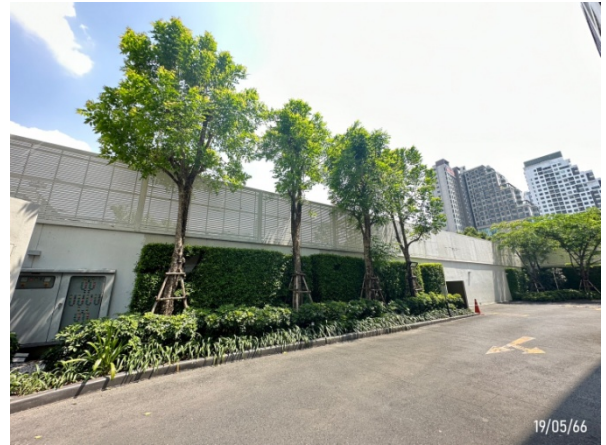
รูปที่ 2-1 แนวรั้วกันขอบเขตพื้นที่โครงการ

1) จัดให้มีรั้วรอบที่ดิน โดยรั้วดังกล่าวเป็นผนังกันดินเพื่อป้องกันการพังทลายของดินสู่บริเวณข้างเคียง	- โครงการจัดให้มีรั้วกันขอบเขตพื้นที่โครงการ ที่มีความสูง 6 เมตรขึ้นไป ซึ่งโครงสร้างมีความคงทน แข็งแรง และป้องกันการพังทลายของดินไปยังพื้นที่ข้างเคียงโครงการ และจัดให้มีพื้นที่สีเขียวในบริเวณที่เป็นพื้นที่โครงการ และริมรั้วของโครงการ โดยจะปลูกไม้ยืนต้น และไม้พุ่มสลับกัน	- รูปที่ 2-1

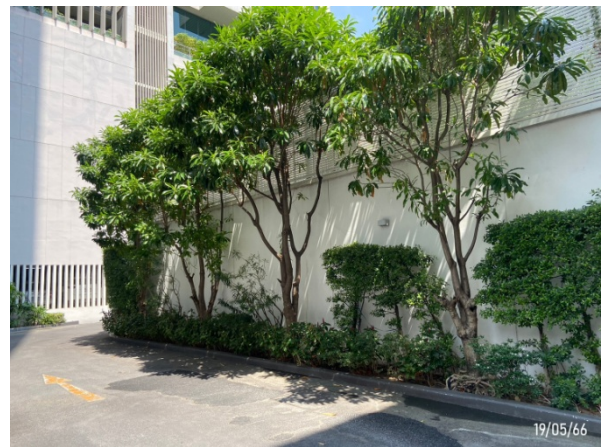
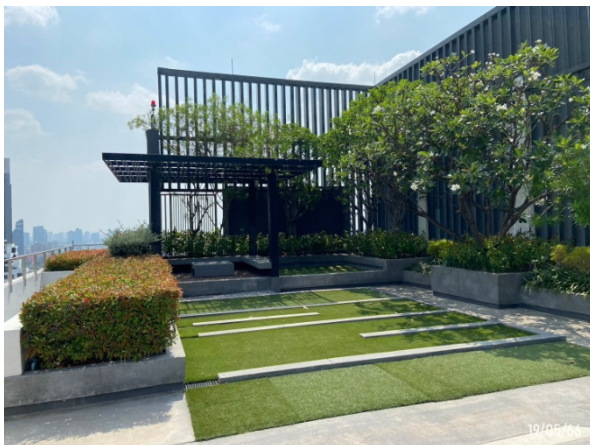
รูปที่ 2-2 พื้นที่สีเขียวภายในโครงการ

2) ภายในพื้นที่โครงการที่ไม่ใช่ถนน โครงการจะปลูกต้นไม้จัดพื้นที่สีเขียวทั้งหมด		- รูปที่ 2-2
1.2 คุณภาพอากาศ		
1) ฝุ่นละออง		
1) ควบคุมความเร็วของรถภายในโครงการ เช่น ป้ายจำกัดความเร็ว สันนุนลดความเร็ว เพื่อไม่ให้เกิดการฟุ้งกระจายของฝุ่นบนผิวถนน	- โครงการได้ควบคุมความเร็วของรถภายในโครงการ เช่น ป้ายจำกัดความเร็ว สันนุนลดความเร็ว และจัดให้มีเจ้าหน้าที่รักษาความปลอดภัยอำนวยความสะดวกด้านการจราจร เพื่อไม่ให้เกิดการฟุ้งกระจายของฝุ่นบนผิวถนน	- รูปที่ 2-3 - รูปที่ 2-4 - รูปที่ 2-5

3) จัดให้มีพื้นที่สีเขียวภายในโครงการ ขนาดพื้นที่รวมทั้งสิ้น 1,022 ตารางเมตร โดยปลูกพืชคลุมพื้นที่ว่างทั้งหมดเพื่อลดมลพิษทางอากาศ	- โครงการจัดให้มีพื้นที่สีเขียวภายในโครงการ เหมาะสมตามข้อกำหนด และหลักเกณฑ์ โดยปลูกทั้งไม้ยืนต้นและไม้พุ่ม บริเวณริมรั้วภายในพื้นที่โครงการ และบริเวณชั้นบนของอาคาร	- รูปที่ 2-2

5) จัดให้มีพื้นที่สีเขียวภายในโครงการได้มากที่สุด ขนาดพื้นที่รวม 1,002 ตารางเมตร เพื่อให้ต้นไม้ดังกล่าวช่วยดูดซับมลพิษจากที่จอดรถของโครงการ โดยพันธุ์ไม้ที่โครงการเลือกปลูกสามารถดูดซับคาร์บอนไดออกไซด์ได้ประมาณ 141 โมล หรือคิดเป็นประมาณ 6,204 กรัม	- โครงการจัดให้มีพื้นที่สีเขียวภายในโครงการ เหมาะสมตามข้อกำหนด และหลักเกณฑ์ โดยปลูกทั้งไม้ยืนต้นและไม้พุ่ม บริเวณริมรั้วภายในพื้นที่โครงการ และบริเวณชั้นบนของอาคาร ซึ่งต้นไม้จะช่วยในการดูดซับมลพิษจากพื้นที่โครงการและลดความร้อนภายในพื้นที่โครงการ	- รูปที่ 2-2

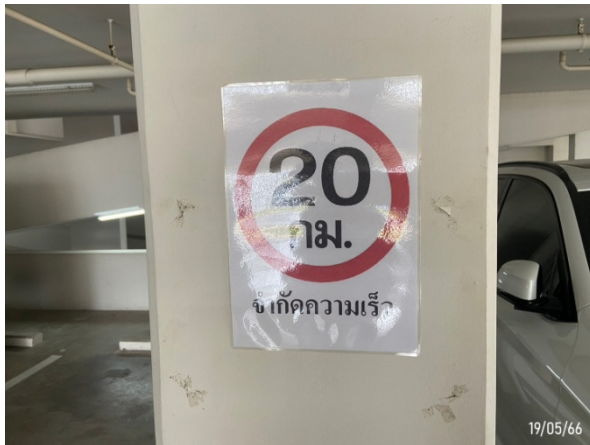
รูปที่ 2-3 ป้ายจำกัดความเร็ว 20 กม./ชม.

3) ควบคุมความเร็วของรถภายในโครงการ เช่น ป้ายจำกัดความเร็ว สันนุนลดความเร็ว เพื่อไม่ให้เกิดการฟุ้งกระจายของฝุ่นบนผิวถนน	- โครงการได้ควบคุมความเร็วของรถภายในโครงการ เช่น ป้ายจำกัดความเร็ว สันนุนลดความเร็ว และจัดให้มีเจ้าหน้าที่รักษาความปลอดภัยอำนวยความสะดวกด้านการจราจร เพื่อไม่ให้เกิดการฟุ้งกระจายของฝุ่นบนผิวถนน	- รูปที่ 2-3 - รูปที่ 2-4 - รูปที่ 2-5

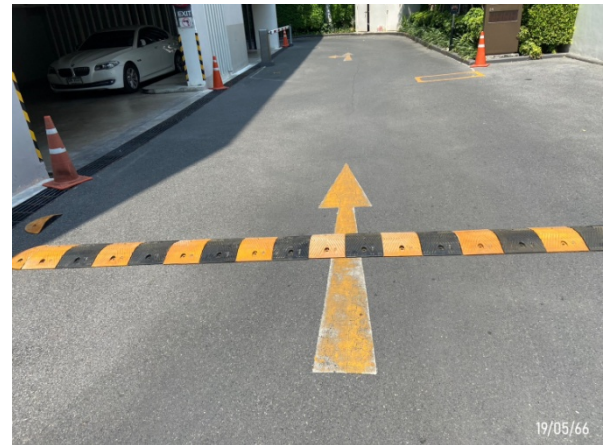
รูปที่ 2-4 สันนุนลดความเร็ว

1.3 เสียง		
1) จัดให้มีการทำสนุน ชะลอความเร็วของรถบนถนนภายในโครงการ เพื่อชะลอความเร็วของรถ และลดเสียงจากการแล่นของรถยนต์	- โครงการได้ควบคุมความเร็วของรถภายในโครงการ เช่น ป้ายจำกัดความเร็ว สนุนลดความเร็ว และจัดให้มีเจ้าหน้าที่รักษาความปลอดภัยอำนวยความสะดวกด้านการจราจร เพื่อชะลอความเร็วของรถ และลดเสียงจากการแล่นของรถยนต์	- รูปที่ 2-3 - รูปที่ 2-4 - รูปที่ 2-5

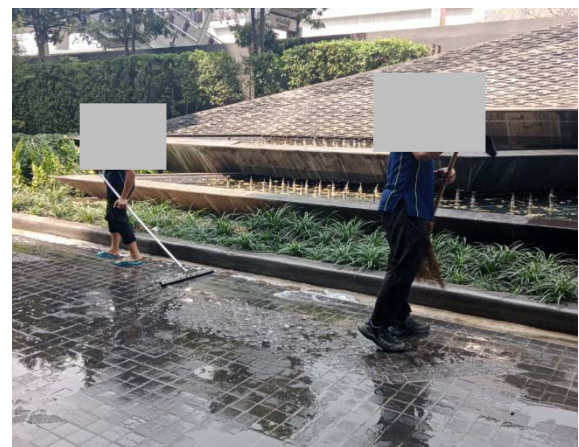
รูปที่ 2-6 การทำความสะอาดถนนภายในโครงการ

2) ดูแลรักษาความสะอาดถนนภายในโครงการ โดยฉีดล้างถนนเป็นประจำสม่ำเสมอ	- โครงการจัดให้มีพนักงานทำความสะอาดถนนภายในพื้นที่โครงการเป็นประจำอย่างสม่ำเสมอ	- รูปที่ 2-6

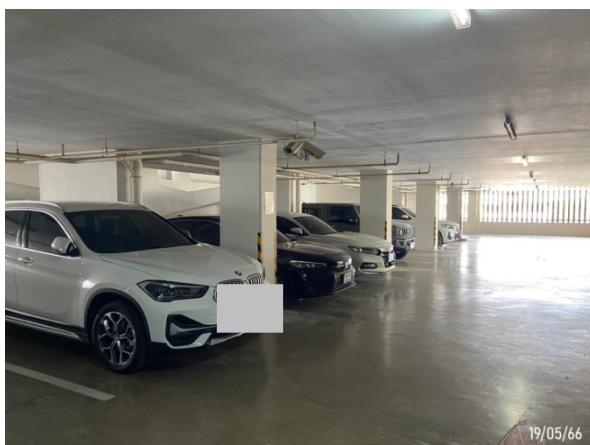
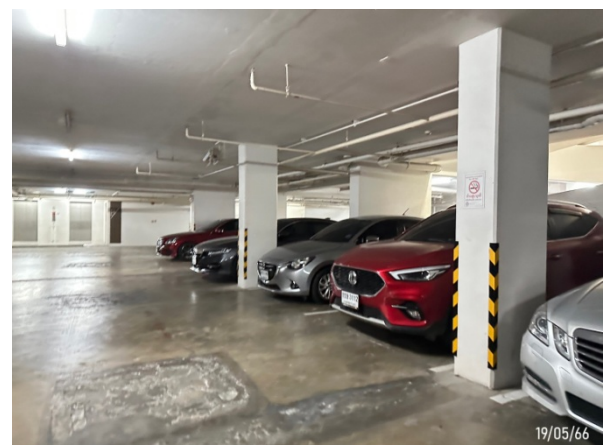
รูปที่ 2-7 พื้นที่จอดรถ

2) มลพิษอากาศ		
1) ออกแบบให้ชั้นจอดรถบริเวณชั้น 1-5 ให้เป็นลักษณะเปิดโล่งไม่ทึบ จึงไม่มีการสะสมของมลพิษในชั้นจอดรถ	- พื้นที่จอดรถของโครงการมีลักษณะเป็นแบบเปิด ไม่ปิดทึบและสามารถระบายอากาศได้ดี	- รูปที่ 2-7

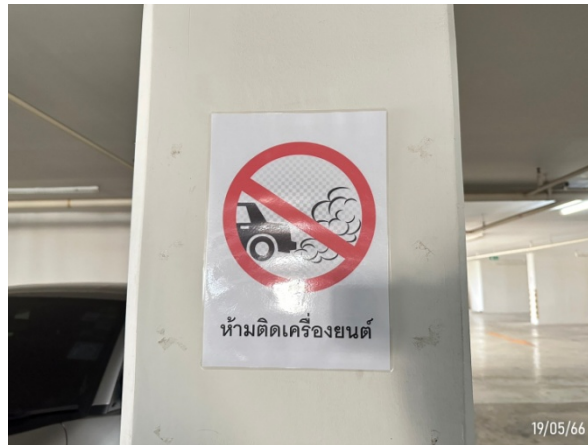
รูปที่ 2-8 ป้ายห้ามติดเครื่องยนต์

2) ติดตั้งป้ายห้ามติดเครื่องยนต์ทิ้งไว้ในบริเวณพื้นที่จอดรถให้สามารถสังเกตได้อย่างชัดเจนและทั่วถึง	- โครงการมีการติดป้ายเตือนห้ามติดเครื่องยนต์ทิ้งไว้บริเวณพื้นที่จอดรถในบริเวณที่สามารถมองเห็นได้ชัดเจน เพื่อช่วยลดการสะสมของมลพิษ	- รูปที่ 2-8

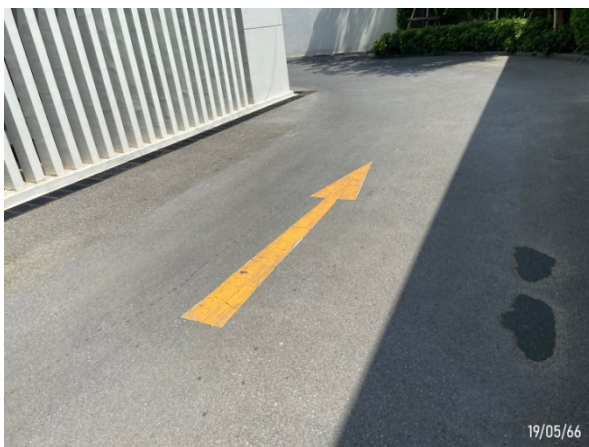
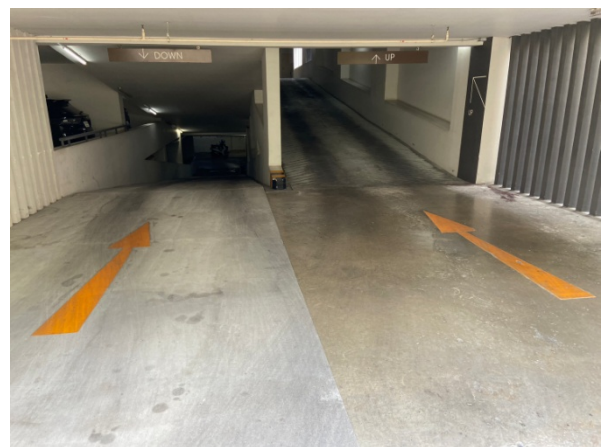
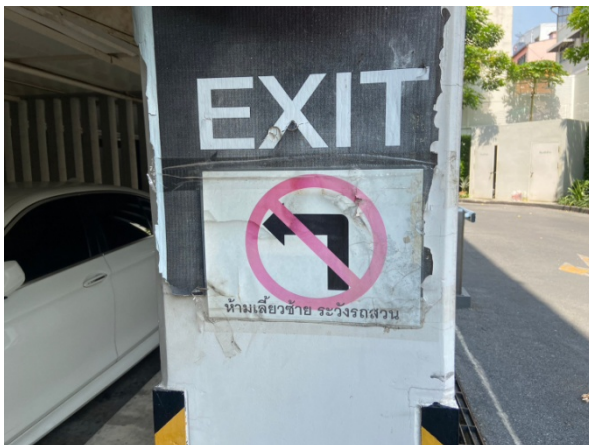
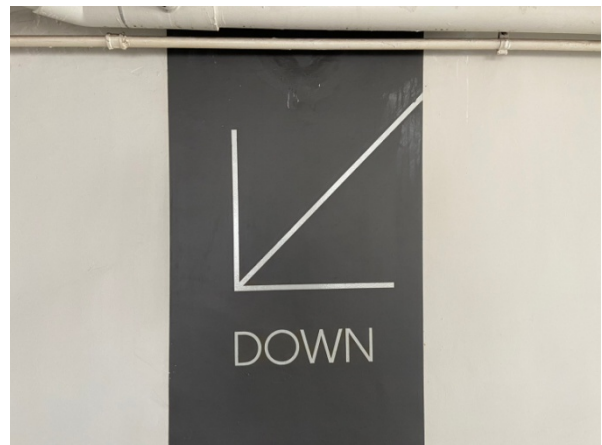
รูปที่ 2-9 สัญลักษณ์จราจรบนพื้นเส้นทางเดินรถ และติดป้ายสัญลักษณ์จราจรต่างๆ

2) มลพิษอากาศ (ต่อ)		
4) จัดทำป้ายสัญลักษณ์จราจรบนพื้นทางให้ชัดเจน และไม่ก่อให้เกิดความสับสนของผู้ขับขี่ ทำให้การเคลื่อนตัวของรถในโครงการ ทำได้อย่างดีและปลอดภัย	- โครงการจัดให้มีการจัดทำสัญลักษณ์จราจรบนพื้นเส้นทางเดินรถ และติดป้ายสัญลักษณ์จราจรต่างๆ ภายในบริเวณโครงการที่เห็นได้ชัดเจน เพื่อความปลอดภัยในการขับขี่ยานพาหนะภายในโครงการ	- รูปที่ 2-9

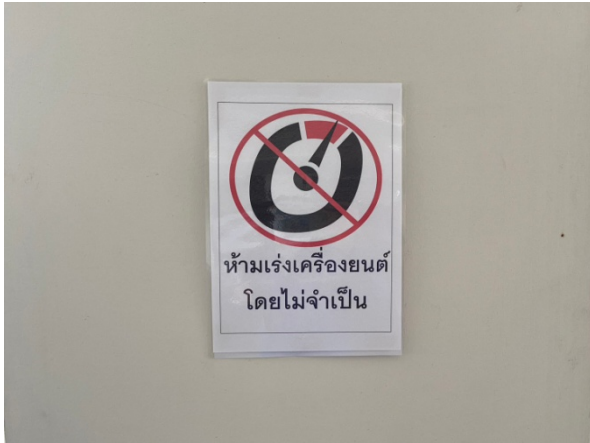
รูปที่ 2-10 ป้ายห้ามแรงเครื่องยนต์

2) ติดตั้งป้ายห้ามเร่งเครื่องยนต์ไว้บริเวณที่จอดรถและทางวิ่งภายในโครงการให้เห็นได้อย่างชัดเจน	- โครงการมีการติดป้ายเตือนห้ามเร่งเครื่องยนต์ไว้บริเวณพื้นที่จอดรถในบริเวณที่สามารถมองเห็นได้ชัดเจน เพื่อช่วยลดการสะสมของมลพิษ	- รูปที่ 2-10

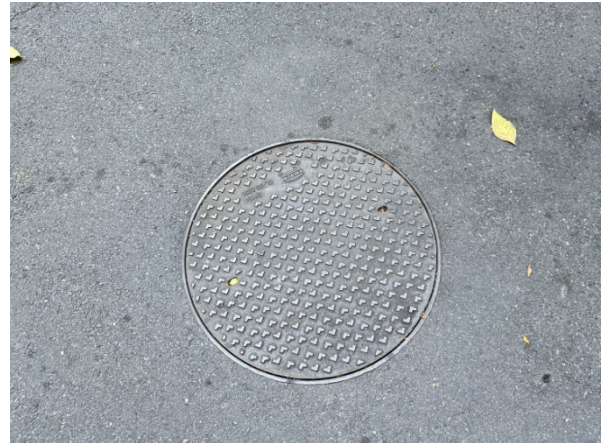
รูปที่ 2-11 ระบบบำบัดน้ำเสีย

2) จัดให้มีเจ้าหน้าที่ที่มีความรู้ ความชำนาญ ดูแลรักษาและควบคุมระบบบำบัดน้ำเสียให้ทำงานได้อย่างต่อเนื่อง และมีประสิทธิภาพ	- โครงการมีเจ้าหน้าที่ดูแลระบบบำบัดน้ำเสีย และจัดทำบันทึกการตรวจสอบระบบบำบัดน้ำเสียเป็นประจำ	- รูปที่ 2-11 - ภาคผนวกที่ 2-1 - ภาคผนวกที่ 2-2 - ภาคผนวกที่ 2-3

6) จัดให้มีถังเก็บก๊าซมีเทน ขนาดความจุ 6 ลูกบาศก์เมตรจำนวน 1 ถัง เพื่อเก็บก๊าซมีเทนจากระบบบำบัดน้ำเสียในบ่อบำบัดที่ไม่มีการเติมอากาศ และกำจัดก๊าซมีเทนด้วยวิธีการเผา เพื่อป้องกันผลกระทบจากภาวะโลกร้อน	- โครงการมีการติดตั้งระบบบำบัดน้ำเสียแบบเติมอากาศเลี้ยงตะกอนเวียนกลับเพื่อรองรับน้ำเสียจากกิจกรรมการใช้น้ำต่างๆ ภายในโครงการ โดยกระบวนการบำบัดจะกำจัดก๊าซมีเทนภายในระบบ โดยไม่มีการปล่อยออกสู่ภายนอก	- รูปที่ 2-11

7) ติดตั้งระบบบำบัด Aerosol ซึ่งเป็นอุปกรณ์บำบัดก๊าซ Aerosol ที่ออกจากระบบบำบัดน้ำเสีย โดยใช้หลักการบำบัดแบบ Filter Scrubber ซึ่งเป็นระบบการกรองอนุภาคโดยใช้ตัวกลาง Media โดยระบบที่ติดตั้งเป็นถังบำบัดอากาศ 0.59 ลูกบาศก์เมตร จำนวน 1 ถัง เพื่อป้องกันการปนเปื้อนของเชื้อโรคจากระบบบำบัดน้ำเสียผ่านท่อระบายอากาศออกสู่ภายนอก	- โครงการมีการติดตั้งระบบบำบัดน้ำเสียแบบเติมอากาศเลี้ยงตะกอนเวียนกลับเพื่อรองรับน้ำเสียจากกิจกรรมการใช้น้ำต่างๆ ภายในโครงการ โดยกระบวนการบำบัดจะกำจัดละอองน้ำเสีย (Aerosol) ภายในระบบ โดยไม่มีการปล่อยออกสู่ภายนอก	- รูปที่ 2-11

2) จัดให้มีเจ้าหน้าที่ที่มีความรู้ความชำนาญ ดูแลรักษาและควบคุมระบบบำบัดน้ำเสียของโครงการ ให้ทำงานได้อย่างต่อเนื่องและมีประสิทธิภาพ	- โครงการมีเจ้าหน้าที่ดูแลระบบบำบัดน้ำเสีย และจัดทำบันทึกการตรวจสอบระบบบำบัดน้ำเสียเป็นประจำ	- รูปที่ 2-11 - ภาคผนวกที่ 2-1 - ภาคผนวกที่ 2-2 - ภาคผนวกที่ 2-3

6) จัดให้มีถังเก็บก๊าซมีเทน ขนาดความจุ 6 ลูกบาศก์เมตร จำนวน 1 ถัง เพื่อเก็บก๊าซมีเทนจากระบบบำบัดน้ำเสียในบ่อบำบัดที่ไม่มีการเติมอากาศ และกำจัดก๊าซมีเทนด้วยวิธีการเผา เพื่อป้องกันผลกระทบจากภาวะโลกร้อน	- โครงการมีการติดตั้งระบบบำบัดน้ำเสียแบบเติมอากาศเลี้ยงตะกอนเวียนกลับเพื่อรองรับน้ำเสียจากกิจกรรมการใช้น้ำต่างๆ ภายในโครงการ โดยกระบวนการบำบัดจะกำจัดก๊าซมีเทนภายในระบบโดยไม่มีการปล่อยออกสู่ภายนอก	- รูปที่ 2-11

7) ติดตั้งระบบบำบัด Aerosol ซึ่งเป็นอุปกรณ์บำบัดก๊าซ Aerosol ที่ออกจากระบบบำบัดน้ำเสีย โดยใช้หลัก บำบัดแบบ Filter Scrubber ซึ่งเป็นระบบการกรองอนุภาคโดยใช้ตัวกลาง Media ในระบบที่ติดตั้งเป็นถังบำบัด Aerosol ที่มีปริมาตรรวมของระบบบำบัดอากาศ 0.59 ลูกบาศก์เมตรจำนวน 1 ถัง เพื่อป้องกันการปนเปื้อนของเชื้อโรคของระบบบำบัดน้ำเสียผ่านท่อระบายอากาศออกสู่ภายนอก	- โครงการมีการติดตั้งระบบบำบัดน้ำเสียแบบเติมอากาศเลี้ยงตะกอนเวียนกลับเพื่อรองรับน้ำเสียจากกิจกรรมการใช้น้ำต่างๆ ภายในโครงการ โดยกระบวนการบำบัดจะกำจัดละอองน้ำเสีย (Aerosol) ภายในระบบโดยไม่มีการปล่อยออกสู่ภายนอก	- รูปที่ 2-11

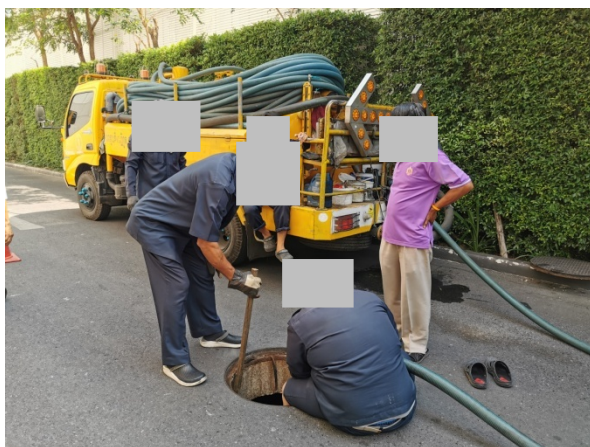
รูปที่ 2-12 การสูบน้ำออกจากระบบบำบัดน้ำเสีย

3) ประสานให้รถสูบล้างถังของสำนักงานเขตคลองสานมาสูบล้างตะกอนส่วนเกินไปกำจัดทุก 2 เดือน	- โครงการมีการสูบล้างถัง ความถี่ปีละ 1 ครั้ง หรือพบว่ามีตะกอนในบ่อเกรอะเต็ม โดยโครงการจะประสานงานให้สำนักงานเขตคลองสานเข้ามาสูบล้างตะกอนส่วนเกินไปกำจัดต่อไป	- รูปที่ 2-12 - ภาคผนวกที่ 2-4

3) ประสานให้รถสูบล้างถังของสำนักงานเขตคลองสานมาสูบล้างตะกอนส่วนเกินไปกำจัดทุก 2 เดือน	- โครงการมีการสูบล้างถัง ความถี่ปีละ 1 ครั้ง หรือพบว่ามีตะกอนในบ่อเกรอะเต็ม โดยโครงการจะประสานงานให้สำนักงานเขตคลองสานเข้ามาสูบล้างตะกอนส่วนเกินไปกำจัดต่อไป	- รูปที่ 2-12 - ภาคผนวกที่ 2-4

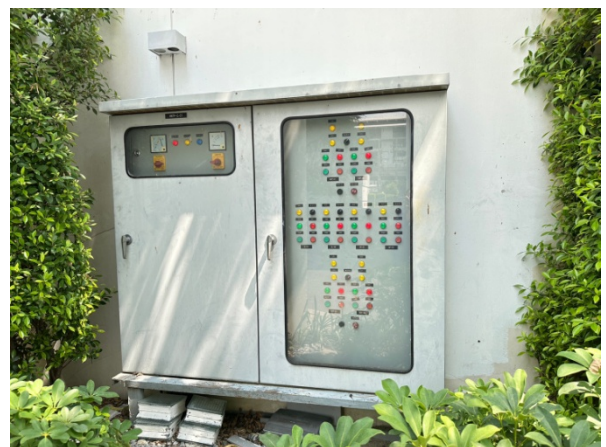
รูปที่ 2-13 ระบบมิเตอร์ไฟฟ้า

5) จัดให้มีระบบมิเตอร์ไฟฟ้าสำหรับระบบบำบัดน้ำเสียของโครงการโดยเฉพาะ แยกจากระบบไฟฟ้าอื่นๆ เพื่อให้สามารถติดตามตรวจสอบการใช้งานของระบบบำบัดน้ำเสียได้ และให้เกิดความมั่นใจว่าโครงการจะเดินระบบบำบัดน้ำเสียตลอดระยะเวลาที่เปิดดำเนินการ	- โครงการติดตั้งระบบมิเตอร์ไฟฟ้าของระบบบำบัดน้ำเสีย แยกจากระบบไฟฟ้าอื่นๆ เพื่อป้องกันการเกิดระบบไฟฟ้าขัดข้อง ให้ระบบบำบัดน้ำเสียยังสามารถเดินระบบได้ตลอดเวลา	- รูปที่ 2-13

5) จัดให้มีระบบมิเตอร์ไฟฟ้าสำหรับระบบบำบัดน้ำเสียของโครงการโดยเฉพาะ แยกจากระบบไฟฟ้าอื่นๆ เพื่อให้สามารถติดตามตรวจสอบใช้งานของระบบบำบัดน้ำเสียได้ และให้เกิดความมั่นใจว่าโครงการจะเดินระบบบำบัดน้ำเสียตลอดเวลาที่เปิดดำเนินการ	- โครงการติดตั้งระบบมิเตอร์ไฟฟ้าของระบบบำบัดน้ำเสีย แยกจากระบบไฟฟ้าอื่นๆ เพื่อป้องกันการเกิดระบบไฟฟ้าขัดข้อง ให้ระบบบำบัดน้ำเสียยังสามารถเดินระบบได้ตลอดเวลา	- รูปที่ 2-13

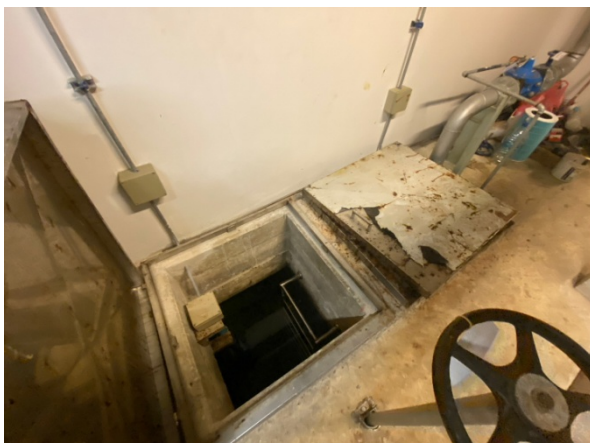
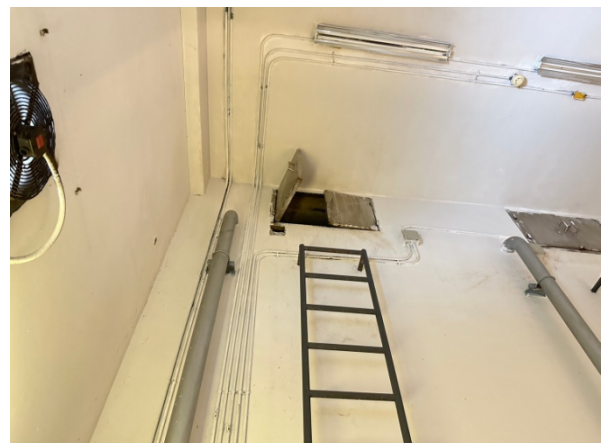
รูปที่ 2-14 ถังเก็บน้ำชั้นใต้ดินและถังเก็บน้ำชั้นดาดฟ้า

1) จัดให้มีถังเก็บน้ำใต้ดิน สํารองน้ำเพื่ออุปโภค-บริโภค จำนวน 2 ถัง แต่ละถังมีความจุประสิทธิผล 93 ลูกบาศก์เมตร รวม 2 ถัง 186 ลูกบาศก์เมตร และจัดให้มีถังเก็บน้ำชั้นหลังคา สํารองน้ำเพื่ออุปโภค-บริโภค จำนวน 2 ถัง แต่ละถังมีความจุ 61.5 ลูกบาศก์เมตร รวม 2 ถัง มีความจุ 123 ลูกบาศก์เมตร ดังนั้น รวมปริมาณน้ำสํารองเพื่ออุปโภค-บริโภคเท่ากับ 309 ลูกบาศก์เมตร สํารองน้ำได้นาน 1.4	- โครงการจัดให้มีถังสํารองน้ำใช้ชั้นใต้ดิน และบริเวณชั้นดาดฟ้าเพื่อสํารองน้ำ ใช้สํารองน้ำในการอุปโภคในกิจกรรมต่างๆ ซึ่งเพียงพอต่อปริมาณความต้องการใช้น้ำของโครงการ และจัดให้มีพนักงานทำความสะอาดถังเก็บน้ำตามความถี่ที่เหมาะสม	- รูปที่ 2-14 - รูปที่ 2-15
