ผลการปฏิบัติตามมาตรการติดตามตรวจสอบ  
คุณภาพสิ่งแวดล้อม

### ผลการปฏิบัติตามมาตรการติดตามตรวจสอบผลกระทบสิ่งแวดล้อม

โครงการ CONDOLETTE PIXEL SATHORN เป็นอาคารชุดพักอาศัย จำนวน 2 อาคาร ได้แก่ อาคาร A และอาคาร B แต่ละอาคาร มีขนาดความสูง 8 ชั้น ความสูง 22.95 เมตร (ความสูงวัดถึงระดับพื้นชั้นดาดฟ้า) มีจำนวนห้องชุดพักอาศัย รวมทั้งสิ้น 346 ห้อง (แบ่งเป็น อาคาร A มีจำนวนห้องชุดพักอาศัย 117 ห้อง และอาคาร B มีจำนวนห้องชุดพักอาศัย 229 ห้อง) และอาคาร C (อาคารจอดรถยนต์) จำนวน 1 อาคาร ขนาดความสูง 22.5 เมตร (ความสูงวัดถึงระดับพื้นชั้นดาดฟ้า) ขนาดพื้นที่โครงการรวม 3-0-59.5 ไร่ หรือ 5,038 ตารางเมตร ปัจจุบันโครงการมีจำนวนห้องพักอาศัยจริง รวมทั้งสิ้น 345 ห้อง (แบ่งเป็นอาคาร A มีจำนวนห้องชุดพักอาศัย 116 ห้อง และอาคาร B มีจำนวนห้อง 229 ห้อง) ในด้านสิ่งแวดล้อมโครงการ CONDOLETTE PIXEL SATHORN ได้มีการตรวจสอบด้านผลกระทบสิ่งแวดล้อมตามเงื่อนไขที่เสนอไว้ในรายงานการประเมินผลกระทบสิ่งแวดล้อม (EIA) ซึ่งได้รับความเห็นชอบจากสำนักนโยบายและแผนทรัพยากรธรรมชาติและสิ่งแวดล้อม ตามหนังสือเห็นชอบเลขที่ ทส. 1009.5/11604 ลงวันที่ 2 ตุลาคม พ.ศ. 2556 ทั้งนี้ตามหนังสือฉบับดังกล่าวได้กำหนดให้ทางโครงการดำเนินการจัดทำรายงานจัดทำรายงานการปฏิบัติตามมาตรการป้องกันและแก้ไขผลกระทบสิ่งแวดล้อมและมาตรการติดตามตรวจสอบผลกระทบสิ่งแวดล้อมเส

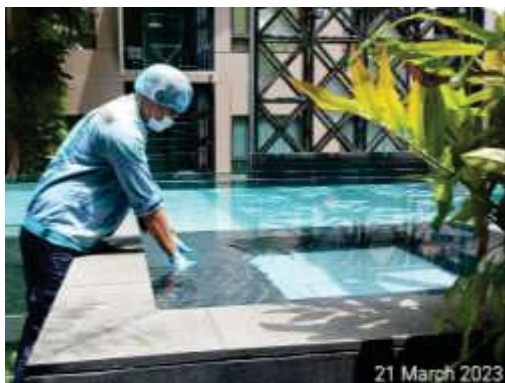
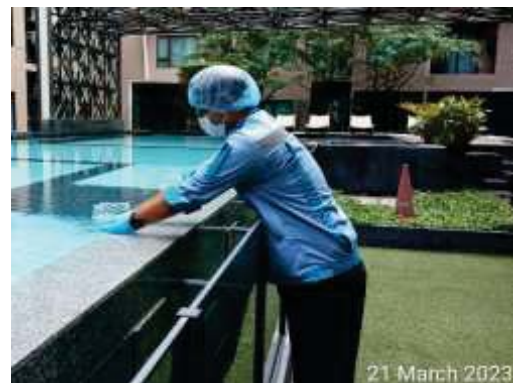
ภาพที่ 3.5.3-1 การเก็บตัวอย่างน้ำสระว่ายน้ำ

ตามมาตรการกำหนดให้มีการตรวจวัดคุณภาพน้ำสระว่ายน้ำ ที่ โดยกำหนดให้มีการตรวจวิเคราะห์คุณภาพน้ำของสระว่ายน้ำตามความถี่จำนวน 2 ความถี่ คือ ความถี่ที่ 1 ตรวจวัดวันละ 1 ครั้ง ดัชนีที่ทำการตรวจวิเคราะห์ ได้แก่ ค่าความเป็นกรด-ด่าง (pH) และคลอรีนอิสระ (Residual Chlorine) บริเวณสระว่ายน้ำ และความถี่ที่ 2 ตรวจวัดสัปดาห์ละ 1 ครั้ง ดัชนีที่ทำการตรวจวิเคราะห์ ได้แก่ โคลิฟอร์มทั้งหมด (Total Coliform Bacteria), Escherichia coli, Staphylococcus Aureus และ Pseudomonas aeruginosa จำนวน 2 จุด ได้แก่ สระว่ายน้ำส่วนต้น และ สระว่ายน้ำส่วนลึก โครงการได้ดำเนินการตรวจวิเคราะห์คุณภาพน้ำของสระว่ายน้ำ ระหว่างเดือนกรกฎาคม - ธันวาคม 2565 ตำแหน่งจุดตรวจวัด และการเก็บตัวอย่างน้ำสระว่ายน้ำส่วนลึก แสดงดังภาพที่ 3.5.3-1

สระว่ายน้ำส่วนต้น

สระว่ายน้ำส่วนลึก

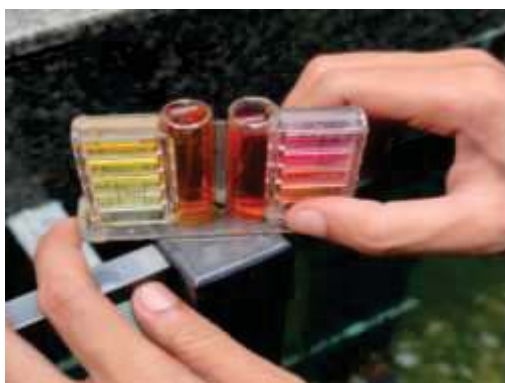
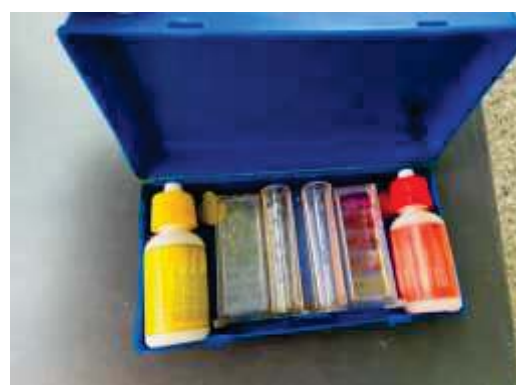
ภาพที่ 3.5.4-3 วิธีการตรวจวัด pH และ Chlorine

ตามมาตรการติดตามตรวจสอบผลกระทบสิ่งแวดล้อมโครงการ กำหนดให้โครงการต้องมีการเก็บตัวอย่าง และตรวจวิเคราะห์คุณภาพน้ำบริเวณสระว่ายน้ำของโครงการ เป็นประจำทุกวัน ๆ ละ 1 ครั้ง สำหรับพารามิเตอร์ที่กำหนดให้ตรวจวิเคราะห์ได้แก่ ค่าความเป็นกรด-ด่าง (pH) และคลอรีนอิสระ (Free Chlorine) โดยโครงการมีการตรวจวิเคราะห์โดยใช้ pH Test Kit และ Chlorine Test Kit และมีความถี่ทุกวัน วันละ 1 ครั้ง ซึ่งผลการตรวจวิเคราะห์ค่าความเป็นกรด-ด่าง แสดงดังภาพผนวก ง-1
