## บทที่ 1

### บทนำ

#### 1.1 ความเป็นมาของการจัดทำรายงาน

- 1.ชื่อโครงการ : โครงการเหมืองแร่หินอุตสาหกรรมชนิดหินปูน เพื่ออุตสาหกรรมก่อสร้าง ประทานบัตรที่ 27647/15363 (คำขอต่ออายุประทานบัตรที่ 1/2560) ของห้างหุ้นส่วนจำกัด ไทยพาณิชย์ค้าไม้ (รับช่วงการทำเหมืองโดยบริษัท ที.พี.เอ็น. ร็อคเวลล์ จำกัด)
2. เจ้าของโครงการ : บริษัท ที.พี.เอ็น. ร็อคเวลล์ จำกัด
- 3.สถานที่ตั้งโครงการ : 80/1 หมู่ที่ 4 ตำบลเขาพระ อําเภอรัตนภูมิ จังหวัดสงขลา
4. ขนาดที่ตั้งโครงการ : มีเนื้อที่ทั้งหมดประมาณ 228-3-49 ไร่
5. โครงการได้รับอนุญาต : ตั้งแต่วันที่ 12 เดือนพฤศจิกายน พ.ศ. 2564  
ถึงวันที่ 11 เดือนพฤศจิกายนพ.ศ.2574 มีอายุประทานบัตร 10 ปี

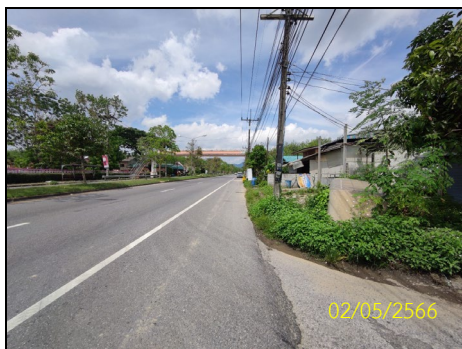
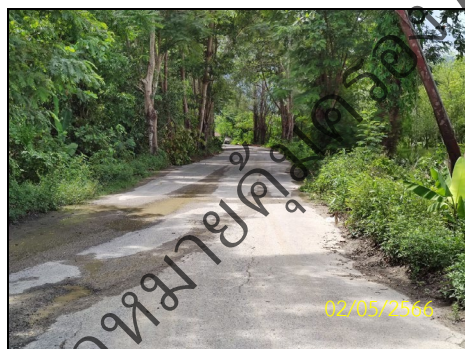
ภาพที่ 1-1 เส้นทางคมนาคมเข้าสู่พื้นที่โครงการ

การคมนาคมเข้าสู่พื้นที่โครงการ ทำได้โดยทางรถยนต์ เริ่มจากจังหวัดสงขลาไปตามทางหลวงหมายเลข 407 ประมาณ 15 กม. ถึงห้าแยกเกาะยอ เลี้ยวขวาไปทางทางหลวงหมายเลข 412 (ถนนลพบุรีราเมศวร์) ประมาณ 20 กม. เลี้ยวขวาไปตามทางหลวงหมายเลข 43 (ไปพัทลุง) ประมาณ 26 กม. ถึงสี่แยกคูหา เลี้ยวซ้ายไปตามทางหลวงหมายเลข 406 (อ.รัตภูมิ-จ.สตูล) ผ่านที่ว่าการอำเภอรัตภูมิ ประมาณ 10 กม. ถึงโรงเรียนบ้านเขาพระ เลี้ยวเข้าสู่เขตพื้นที่โครงการประมาณ 200 เมตร รวมระยะทางประมาณ 71 กม.
