บทที่ 2

ผลการดำเนินการตามมาตรการป้องกันและแก้ไขผลกระทบสิ่งแวดล้อม

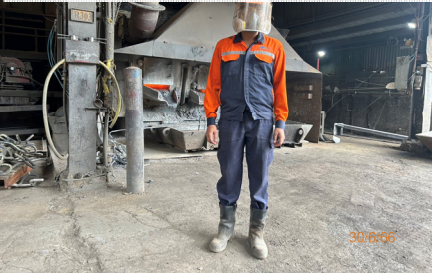
- ติดตั้งฉากอลูมิเนียมกันระหว่างจุดกำเนิดความร้อนและคนงาน เช่น บริเวณเตาหลอม เป็นต้น สถานที่ดำเนินการ กระบวนการเผาและหลอมโลหะ	- ได้มีการติดตั้งฉากอลูมิเนียมเพื่อป้องกันความร้อนต่อคนงาน - มีการสวมใส่อุปกรณ์ป้องกันอันตรายส่วนบุคคลตลอดการทำงาน และจัดให้มีห้องปรับอากาศเพื่อให้พนักงานได้พักเพื่อหลีกเลี่ยงการสัมผัสความร้อนที่นานเกินไป พร้อมทั้ง ติดตั้ง Roof Ventilation fan เพิ่มเพื่อช่วยระบายความร้อนออกจากภายในตัวอาคาร	- ไม่มี	<div>การสวมใส่อุปกรณ์ของพนักงานบริเวณเตาหลอม</div>

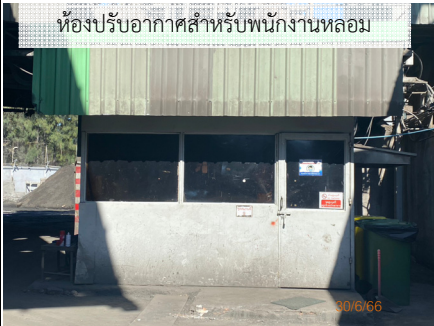
<div>ห้องปรับอากาศสำหรับพนักงานหลอม</div>

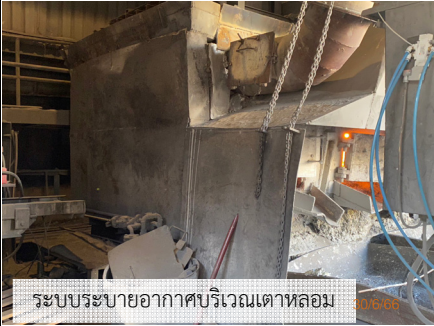
- ติดตั้งระบบระบายอากาศที่บริเวณเตาเผา และเตาหลอมโลหะ สถานที่ดำเนินการ กระบวนการเผาและหลอมโลหะ	- มีการติดตั้งระบบระบายอากาศบริเวณเตาเผาและเตาหลอมโลหะ ลักษณะของสถานที่ทำงานมีการระบายอากาศตามช่องลมธรรมชาติ	- ไม่มี	<div>ระบบระบายอากาศบริเวณเตาหลอม</div>

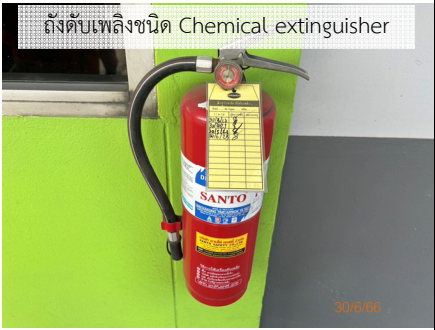
- ดูแลรักษาความเป็นระเบียบเรียบร้อยของ บริเวณโรงงาน	- มีการดูแลรักษาความสะอาดและความเรียบร้อยของ โรงงานเป็นประจำทุกวัน	- ไม่มี	-
- จัดเตรียมอุปกรณ์ดับเพลิง 2 ชนิด คือ ชนิด Chemical extinguisher และ Fire hose cabinet และให้มีการฝึกซ้อม และทราบดีวิธีปฏิบัติเมื่อเกิด อัคคีภัยอย่างน้อยปีละครั้ง	- ได้จัดเตรียมอุปกรณ์ดับเพลิงทั้ง 2 ชนิด ไว้ตามจุด ต่าง ๆ ของโรงงานพร้อมติดวิธีการใช้อุปกรณ์ และมี การตรวจสอบอุปกรณ์ดับเพลิงให้พร้อมใช้งานอยู่ เสมอ ดังเอกสารแนบ 10 รวมทั้งจัดให้มีจุดรวมพล ไว้บริเวณด้านหน้าโรงงาน - ทำการฝึกซ้อมอัคคีภัยเป็นประจำทุกปี โดยในปี 2565 ได้ดำเนินการเมื่อ วันที่ 23 พฤศจิกายน 2565 ดังเอกสารแนบ 11 สำหรับการฝึกซ้อมในปี 2566 จะดำเนินการในช่วงปลายปี	- ไม่มี	<div>ถังดับเพลิงชนิด Chemical extinguisher</div>

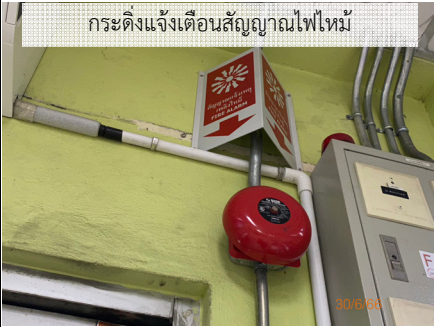
เงื่อนไขตามมาตรการ	ผลการปฏิบัติตามมาตรการ	ปัญหา อุปสรรค ที่ไม่สามารถปฏิบัติตามมาตรการ และแนวทางแก้ไข	ภาพประกอบมาตรการ
<p>- จัดให้มีสัญญาณแจ้งเหตุอันตราย และเจ้าหน้าที่ ระงับเหตุอันตราย</p>	<p>- ได้จัดให้มีสัญญาณแจ้งเหตุอันตราย เช่น กระดิ่งแจ้งเตือนสัญญาณไฟไหม้ สัญญาณแจ้ง เตือนแบบมือดึง และมีสัญญาณไซเรนที่ สามารถส่งสัญญาณแจ้งเตือนทั่วโรงงาน เป็น ต้น</p>	<p>- ไม่มี</p>	<div><p>กระดิ่งแจ้งเตือนสัญญาณไฟไหม้</p>

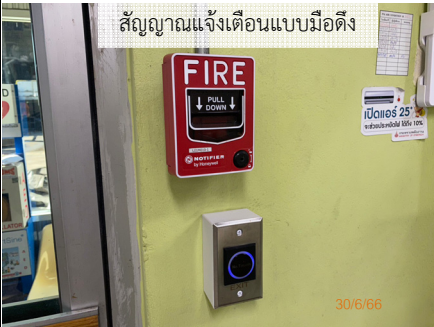
<p>สัญญาณแจ้งเตือนแบบมือดึง</p>

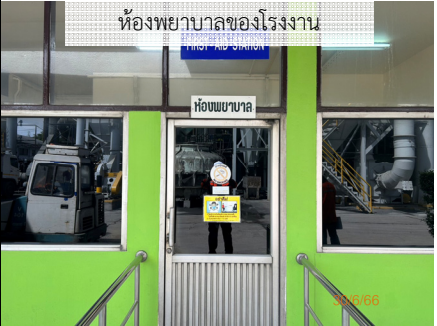
เงื่อนไขตามมาตรการ	ผลการปฏิบัติตามมาตรการ	ปัญหา อุปสรรค ที่ไม่สามารถปฏิบัติตามมาตรการ และแนวทางแก้ไข	ภาพประกอบมาตรการ
<p>- มีแพทย์และพยาบาลควบคุมดูแลให้การรักษายาบาล</p>	<p>- ทางโครงการได้จัดให้มีห้องพยาบาล และเจ้าหน้าที่ประจำห้องพยาบาลเพื่อดูแลควบคุมให้การรักษายาบาล พร้อมทั้งมีการจัดทำบันทึกสถิติการเกิดอุบัติเหตุ ดังเอกสารแนบ 13</p>	<p>- ไม่มี</p>	<div><p>ห้องพยาบาลของโรงงาน</p>

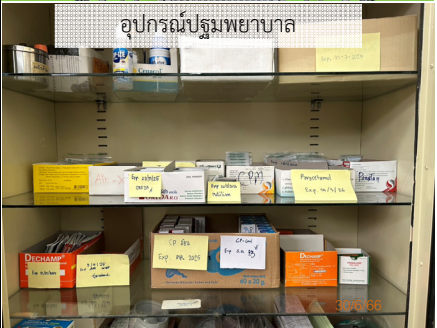
<p>อุปกรณ์ปฐมพยาบาล</p>

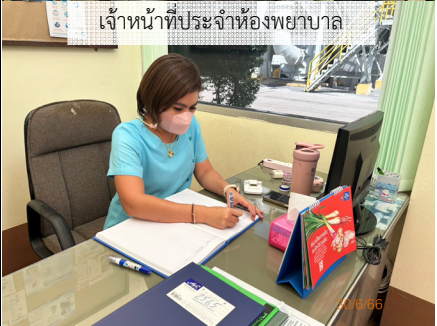
<p>เจ้าหน้าที่ประจำห้องพยาบาล</p>
