## รายงานแผนและผลการดำเนินงาน ด้านการฟื้นฟูพื้นที่ที่ทำเหมือง

โครงการทำเหมืองแร่หินอุตสาหกรรมชนิดหินปูนและหินแกรนิต  
เพื่ออุตสาหกรรมก่อสร้าง  
ประทานบัตรที่ 21392/15694

บริษัท อารักษ์เทรตติ้ง จำกัด  
ตำบลห้วยกะปิ  
อำเภอเมือง จังหวัดชลบุรี

ตุลาคม  
2565

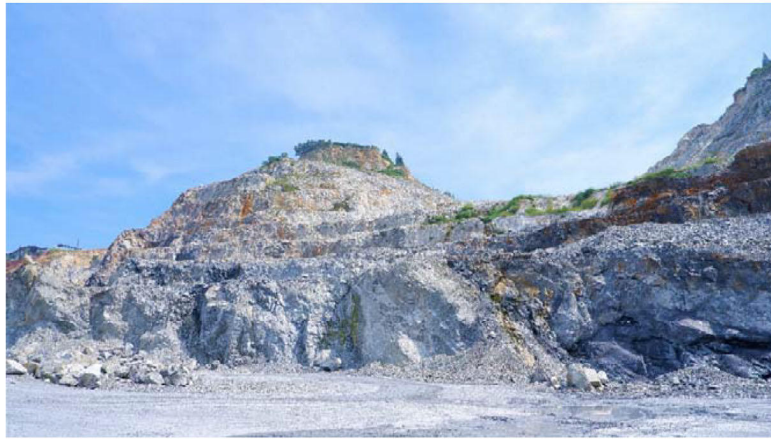
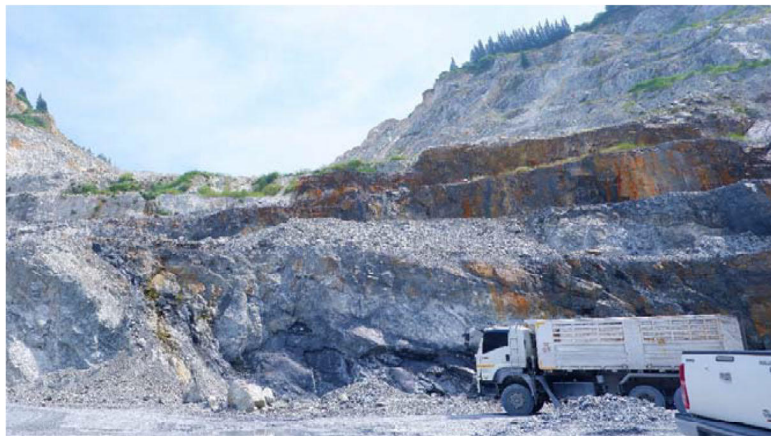
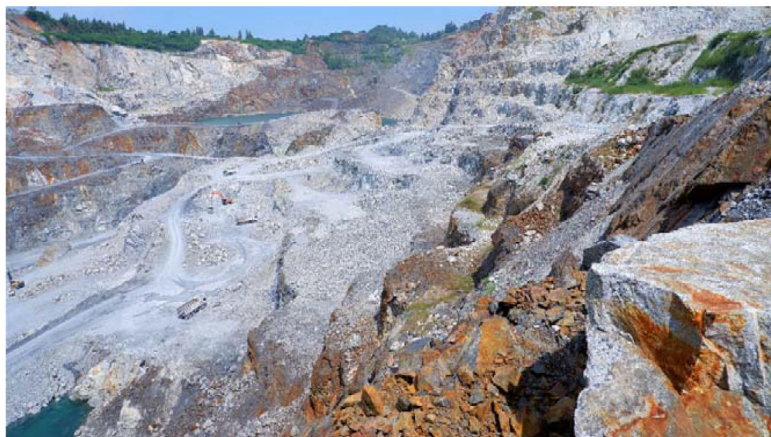
รูปที่ 1: หน้าเหมืองปัจจุบันของโครงการ

ปัจจุบันโครงการไม่มีการฟื้นฟูพื้นที่บริเวณหน้าเหมืองแต่อย่างใด เนื่องจากพื้นที่โครงการมีลักษณะเป็นหมู่เหมืองและมีพื้นที่ติดกับประทานบัตรอื่นทุกด้านจึงไม่สามารถปลูกต้นไม้ฟื้นฟูบริเวณหน้าเหมืองได้ ทั้งนี้โครงการทำเหมืองเติมพื้นที่ประทานบัตร เนื้อที่ประมาณ 30 ไร่ ลึกประมาณ -90 เมตรจากระดับน้ำทะเลปานกลาง โดยมีการเปิดหน้าเหมืองให้มีลักษณะแบบขั้นบันไดที่มีความสูงของแต่ละชั้นบันไดสูงไม่เกินประมาณ 10 เมตร โดยบริเวณหน้าเหมืองที่เป็นแหล่งหินแกรนิต กำหนดความลาดชันรวม (Overall Slope) ไม่เกิน 45 องศา และบริเวณหน้าเหมืองเป็นแหล่งหินปูนกำหนดความลาดชันรวม (Overall Slope) ไม่เกิน 56 องศา เพื่อปรับให้หน้าเหมืองอยู่ในสภาพที่ปลอดภัย (รูปที่ 1)

โครงการจะดำเนินการเปิดหน้าเหมืองแบบขั้นบันได (Benching Method) ความสูงของขั้นบันไดแต่ละขั้นบันไดสูงไม่เกินประมาณ 10 เมตร โดยบริเวณหน้าเหมืองที่เป็นแหล่งหินแกรนิต กำหนดความลาดชันรวม (Overall Slope) ไม่เกิน 45 องศา และบริเวณหน้าเหมืองเป็นแหล่งหินปูนกำหนดความลาดชันรวม (Overall Slope) ไม่เกิน 56 องศา เพื่อปรับให้หน้าเหมืองอยู่ในสภาพที่ปลอดภัย ทั้งนี้โครงการบำรุงรักษาต้นกระถินณรงค์ที่หว่านไว้ให้เจริญเติบโตได้ต่อไป

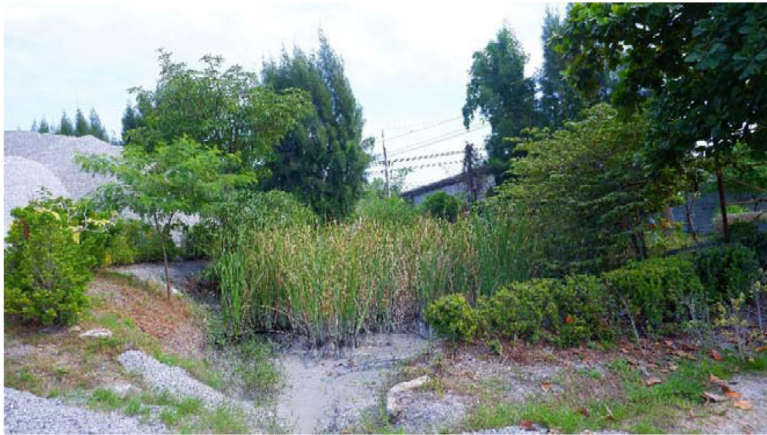
รูปที่ 2: ต้นไม้บริเวณบ่อดักตะกอนของโรงโม่หิน

วิธีดำเนินการ เนื่องจากในเขตพื้นที่ประทานบัตรของโครงการไม่มีคูระบายน้ำและคันทำนบดิน จึงไม่มีการฟื้นฟูคูระบายน้ำและคันทำนบดิน ทั้งนี้โครงการมีการจัดสร้างบ่อตกตะกอนบริเวณโรงโม่หินของโครงการซึ่งอยู่นอกเขตประทานบัตร และมีการปลูกต้นไม้ฟื้นฟูบริเวณดังกล่าว (รูปที่ 2)

วิธีดำเนินการ เนื่องจากในเขตพื้นที่ประทานบัตรของโครงการไม่มีคุรระบายน้ำและคันทำนบดิน จึงไม่มีการฟื้นฟูคุรระบายน้ำและคันทำนบดิน ทั้งนี้โครงการมีการจัดสร้างบ่อตกตะกอนบริเวณโรงโม่หินของโครงการซึ่งอยู่นอกเขตประทานบัตร และมีการปลูกต้นไม้ฟื้นฟูบริเวณดังกล่าว ในช่วง 1 ปีข้างหน้าโครงการจะดูแลต้นไม้ที่บริเวณบ่อตกตะกอนให้เจริญเติบโตต่อไป

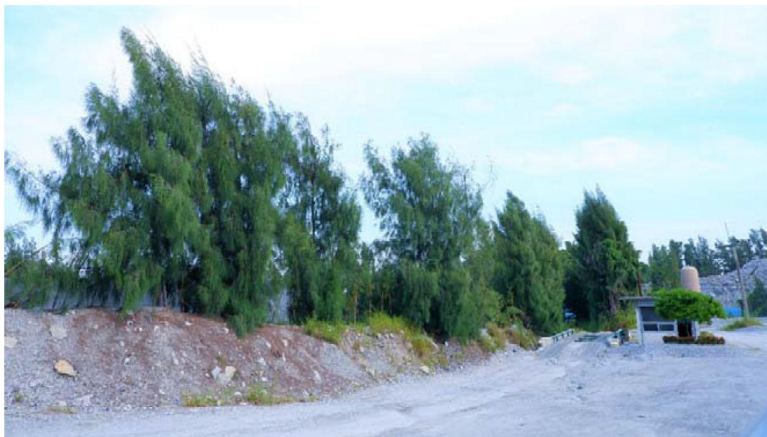
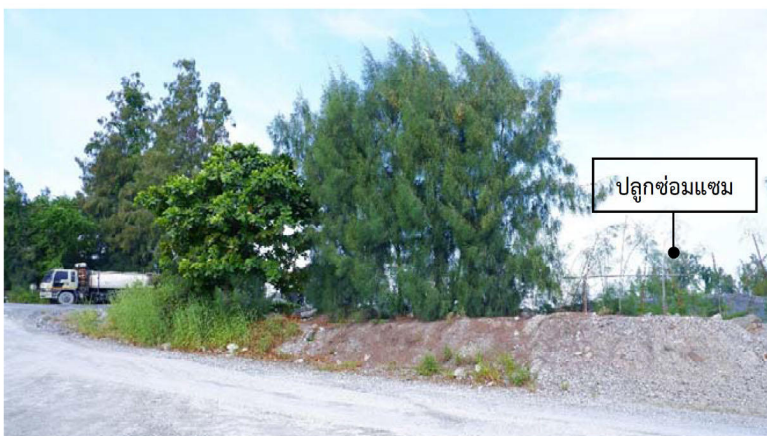
รูปที่ 3: ต้นสนประดิพัทธ์ด้านข้างโรงโม่หิน

**วิธีดำเนินการ** โครงการได้มีการบำรุงรักษาด้านสนประดิพัทธ์ที่ปลูกไว้บริเวณด้านหน้า ด้านข้างโรงโม่หิน และบริเวณปากโม้ของโครงการ และมีการปลูกต้นสนประดิพัทธ์ซ่อมแซมในส่วนที่ตายไป ส่วนทางด้านทิศใต้ของโรงโม่หินทางโครงการได้ปลูกต้นสนประดิพัทธ์เพิ่มเติมประมาณ 200 ต้น ต้นมะม่วง ประมาณ 10 ต้น และมีการปลูกต้นไทรเกลาสีเพิ่มเติมบริเวณทางขึ้นปากโม้ นอกจากนี้โครงการได้ปลูกต้นไม้ฟื้นฟูบริเวณจุดตรวจสอบขังน้ำหนึ่ก บ่อดักตะกอน และลานกองแร่ ได้แก่ สนประดิพัทธ์ มะม่วง ประดู่ มะค่า และต้นพญาสัตบรรณ เป็นต้น พร้อมทั้งบำรุงรักษาด้านไม้เดิมให้เจริญเติบโตอย่างต่อเนื่อง เพื่อใช้เป็นแนวกรองฝุ่นละอองที่เกิดจากกิจกรรมต่างๆ ของโรงโม่หิน ให้ส่งผลกระทบต่อพื้นที่โดยรอบโครงการน้อยที่สุด (รูปที่ 3 ถึง รูปที่ 11)

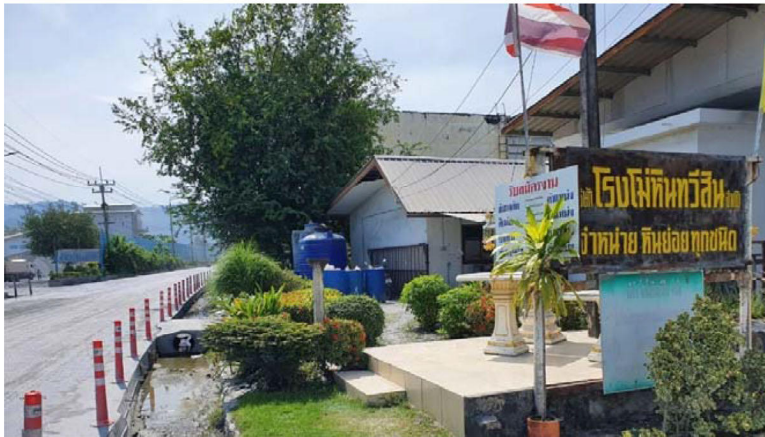
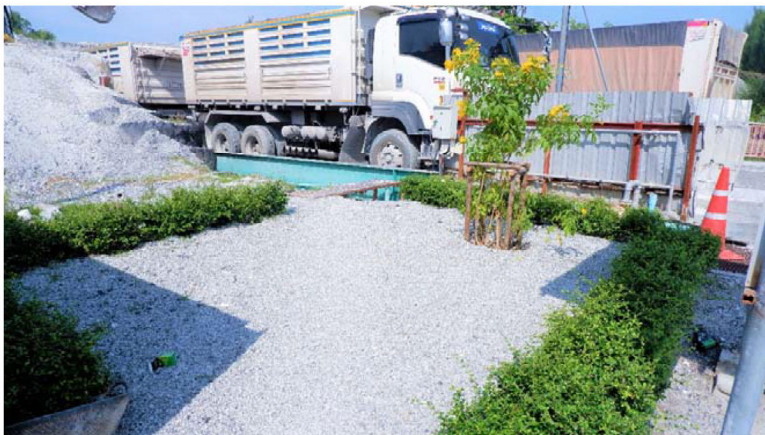
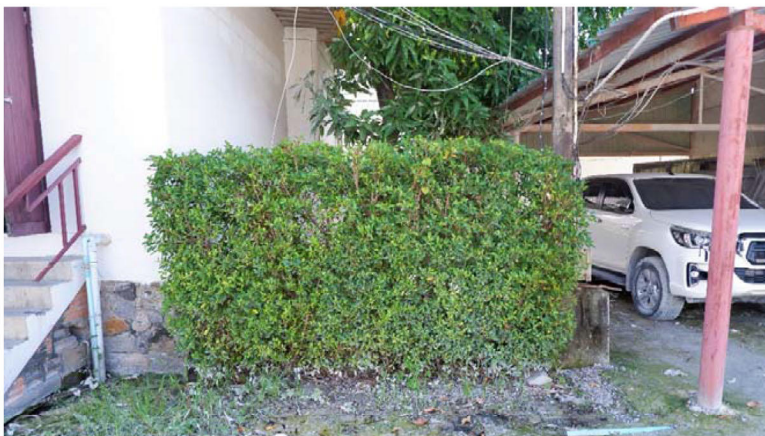
รูปที่ 12: ต้นไม้บริเวณสำนักงาน

**วิธีดำเนินการ** โครงการได้มีการปลูกไม้ประดับเพิ่มเติมบริเวณด้านหน้าสำนักงาน พร้อมทั้งดูแลรักษาต้นไม้ที่ปลูกไว้ เพื่อเพิ่มพื้นที่สีเขียวให้กับโครงการและช่วยปรับทัศนียภาพบริเวณพื้นที่สำนักงานให้ดีขึ้น (รูปที่ 12)

วิธีการดำเนินการ โครงการจะดูแลรักษาไม้ดอกไม้ประดับที่ปลูกไว้ให้เจริญเติบโตและดำเนินการปลูกซ่อมแซม หากพบว่าไม้ต้นไม่ตาย

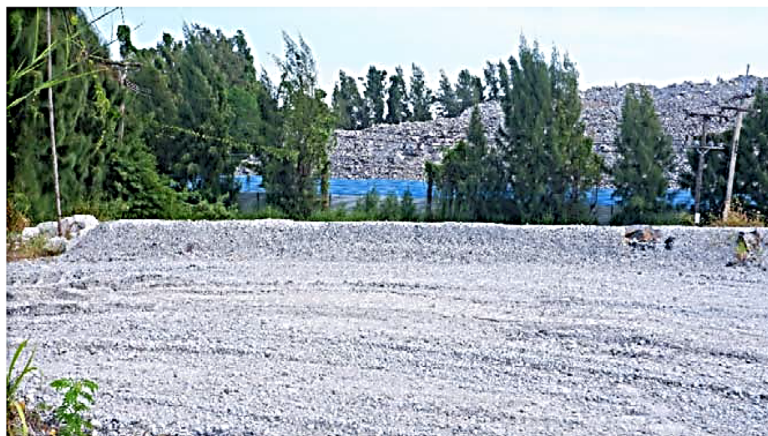
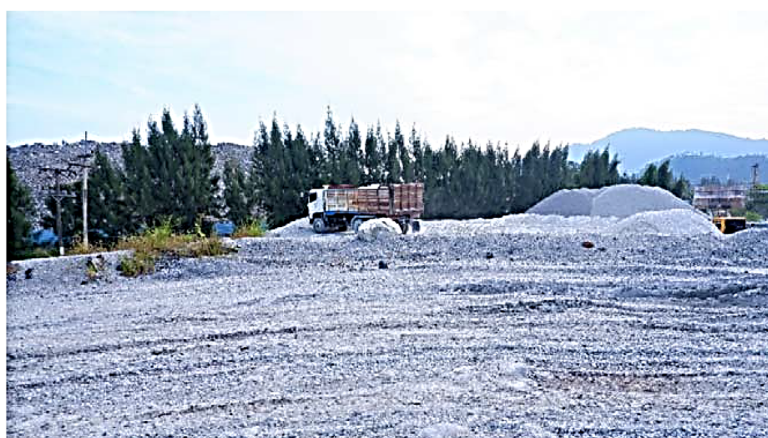
รูปที่ 14: การเตรียมพื้นที่สำหรับปลูกต้นไม้ฟื้นฟูในช่วง 1 ปีข้างหน้า

วิธีดำเนินการ โครงการจะปลูกไม้ยืนต้นโตเร็วบริเวณจุดตรวจสอบน้ำหนัก โดยปลูกบนคันทำนบดินที่ได้จัดเตรียมไว้ พร้อมทั้งดูแลรักษาต้นไม้ที่ปลูกไว้บริเวณโรงโม่หินให้เจริญเติบโตต่อไป
