# บทที่ 2 ผลการดำเนินการตามมาตรการป้องกันและแก้ไขผลกระทบสิ่งแวดล้อม

ตารางที่ 2.1-1 ผลการดำเนินงานตามมาตรการป้องกันและแก้ไขผลกระทบสิ่งแวดล้อม ประทานบัตรที่ 28415/15610 ของนายอิทธิพรชัย สีนสมุทรธาวิน

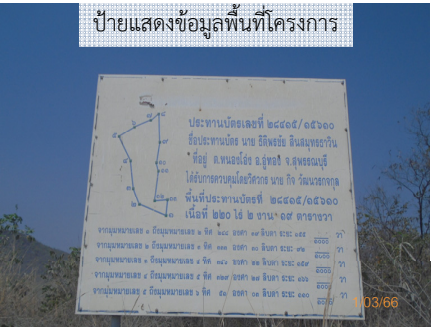
เงื่อนไขตามมาตรการ	ผลการปฏิบัติตามมาตรการ	ปัญหา อุปสรรค ที่ไม่สามารถปฏิบัติตามมาตรการ และแนวทางแก้ไข	ภาพประกอบมาตรการ
<p>มาตรการฯ ประกอบการอนุญาตต่ออายุประทานบัตร</p> <p>1. ให้เว้นพื้นที่ทำเหมืองตามแนวเขตประทานบัตร โดยรอบในระยะไม่น้อยกว่า 10 ม. ทั้งนี้ให้ดูแลรักษาสภาพป่าไม้ที่มีอยู่ตามธรรมชาติให้อยู่ในสภาพเดิม และปลูกเสริมต้นไม้โตเร็วหรือไม้ท้องถิ่นให้เต็มที่ว่างในพื้นที่ที่เว้นไม่ทำเหมืองให้หนาแน่นขึ้น และจัดทำป้ายแสดงแนวเขตไม่ทำเหมืองให้มองเห็นชัดเจน</p>	<p>- เว้นพื้นที่ทำเหมืองตามแนวเขตประทานบัตร โดยรอบในระยะไม่น้อยกว่า 10 ม.</p> <p>- ดูแลรักษาสภาพป่าไม้ที่มีอยู่เดิมและปลูกต้นไม้เสริมในพื้นที่ที่เว้นไม่ทำเหมืองให้หนาแน่นขึ้นได้แก่ บริเวณแนวเส้นการทำเหมืองทางด้านทิศใต้และตามเส้นทางขนส่งแร่</p> <p>- จัดทำป้ายแสดงขอบเขตพื้นที่โครงการ และจัดทำสัญลักษณ์แสดงขอบเขตการทำเหมือง</p>	- ไม่มี	<p>ป้ายแสดงข้อมูลพื้นที่โครงการ</p>

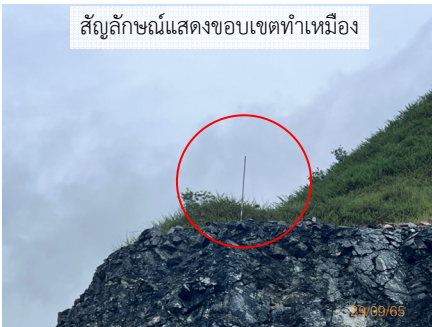
<p>สัญลักษณ์แสดงขอบเขตทำเหมือง</p>

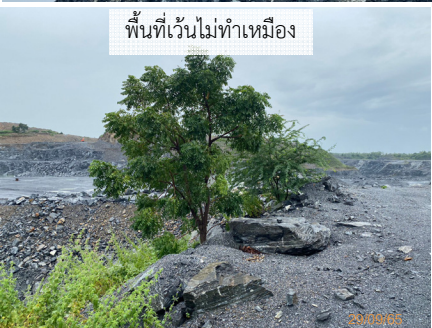
<p>พื้นที่เว้นไม่ทำเหมือง</p>

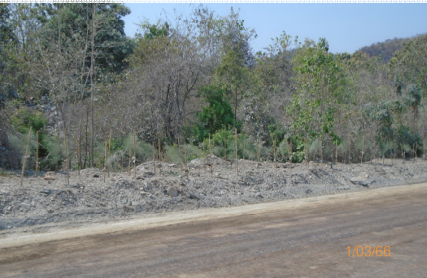
เงื่อนไขตามมาตรการ	ผลการปฏิบัติตามมาตรการ	ปัญหา อุปสรรค ที่ไม่สามารถปฏิบัติตามมาตรการ และแนวทางแก้ไข	ภาพประกอบมาตรการ
			<p>แนวต้นไม้ตามเส้นแนวเส้นทางขนส่งแร่ไปยังโรงโม่</p>

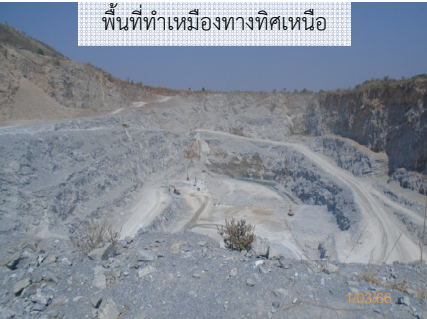
<p>2. ให้เปิดการทำเหมืองเพื่อทำการผลิตแร่ตามแผนผังโครงการทำเหมือง โดยเปิดหน้าเหมืองในลักษณะขั้นบันได กำหนดให้ขั้นบันไดหน้าเหมืองมีความสูงไม่เกิน 10 ม. และกว้างไม่น้อยกว่า 10 ม. และควบคุมความลาดชันสุดท้ายของหน้าเหมือง (Overall Slope) ไม่เกิน 45 องศา</p>	<p>- พื้นที่หน้าเหมืองมีลักษณะเป็นขั้นบันได มีความสูงประมาณ 10 ม. กว้างประมาณ 10 ม. ปัจจุบันหน้าเหมืองมีลักษณะเป็นขั้นบันได โดยตามแผนงานจะปรับความลาดชันสุดท้าย ไม่เกิน 45 องศา และพื้นที่ส่วนใหญ่เปิดทำเหมืองไปแล้วประมาณ 220 ไร่</p>	<p>- ไม่มี</p>	<p>พื้นที่ทำเหมืองทางทิศเหนือ</p>

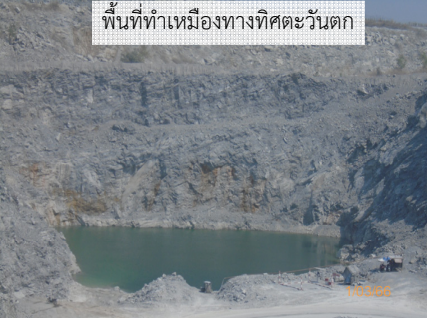
<p>พื้นที่ทำเหมืองทางทิศตะวันตก</p>

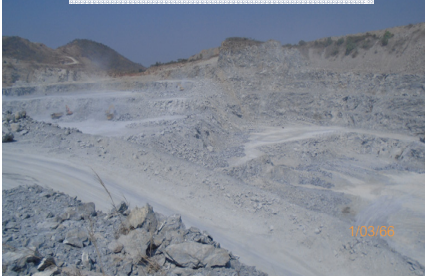
เงื่อนไขตามมาตรการ	ผลการปฏิบัติตามมาตรการ	ปัญหา อุปสรรค ที่ไม่สามารถปฏิบัติ ตามมาตรการ และแนวทางแก้ไข	ภาพประกอบมาตรการ
			<p data-bbox="1688 355 1989 400">พื้นที่ทำเหมืองทางทิศตะวันออก</p>

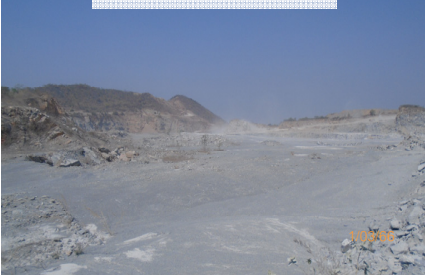
<p data-bbox="1688 676 1989 721">พื้นที่ทำเหมืองทางทิศใต้</p>

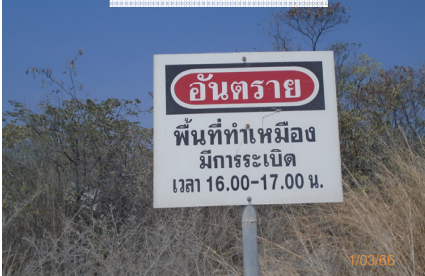
<p>3. ให้ออกแบบการใช้ปริมาณวัตถุระเบิดตามแผนผังโครงการทำเหมือง โดยใช้ปริมาณวัตถุระเบิด สูงสุดไม่เกิน 120 กก./จังหวัดง่่วง โดยใช้กับจังหวัดง่่วงเวลา และมีการจัดทำรายงานการเจาะระเบิด ตัวอย่างรายงานการเจาะระเบิด แสดงดังเอกสารแนบ 5</p> <p>ระเบิดย่อยโดยใช้เครื่องเจาะกระแทกย่อยแร่แทน โดยก่อนและหลังการระเบิดทุกครั้งจะต้องมีเจ้าหน้าที่ตรวจสอบในรัศมี 100 ม. จากจุดระเบิด ให้มีการเปิดสัญญาณเตือนให้ได้ยินอย่างชัดเจนในรัศมีไม่น้อยกว่า</p>	<p>- ควบคุมการใช้วัตถุระเบิดไม่เกิน 120 กก./จังหวัดง่่วง โดยใช้กับจังหวัดง่่วงเวลา และมีการจัดทำรายงานการเจาะระเบิด ตัวอย่างรายงานการเจาะระเบิด แสดงดังเอกสารแนบ 5</p> <p>- ทำการระเบิดวันละ 1 ครั้ง ในช่วงเวลา 16.00-17.00 น. โดยจัดทำป้ายแจ้งเวลาระเบิดไว้บริเวณโครงการ และไม่มีการเจาะหรือระเบิดในช่วงกลางคืนแต่อย่างใด</p>	<p>- ไม่มี</p>	<p data-bbox="1727 1015 1944 1059">ป้ายแสดงเวลาระเบิด</p>

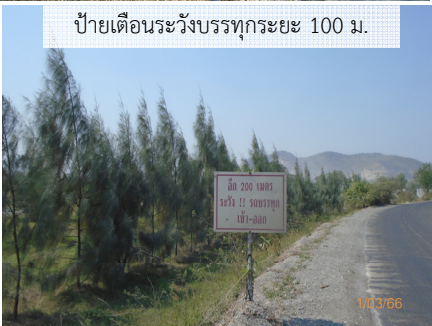
เงื่อนไขตามมาตรการ	ผลการปฏิบัติตามมาตรการ	ปัญหา อุปสรรค ที่ไม่สามารถปฏิบัติ ตามมาตรการ และแนวทางแก้ไข	ภาพประกอบมาตรการ
7. ให้จัดทำป้ายสัญญาณเตือนระวัง-มีรถบรรทุกเข้าออก บริเวณริมถนนทางหลวงแผ่นดินหมายเลข 3472 ที่อยู่ทางด้านทิศใต้ก่อนถึงทางแยกเข้ากลุ่มโรงโมหินในระยะ 100 ม. ทั้งสองด้านเพื่อป้องกันและลดอุบัติเหตุที่อาจเกิดขึ้นแก่ราษฎรในชุมชนและผู้ที่มีสัญจรไป-มา โดยป้ายแสดงหรือสัญญาณเตือนภัยจะต้องสามารถมองเห็นได้ชัดเจน	- จัดทำป้ายเตือนให้ระวังรถบรรทุกและป้ายเตือนริมทางหลวงหมายเลข 3472 ก่อนถึงจุดเข้า-ออกของรถบรรทุก	- ไม่มี	<p>ป้ายเตือนระวังรถบรรทุก</p>   <p>ป้ายเตือนระวังรถบรรทุก ระยะ 50 ม.</p>   <p>ป้ายเตือนระวังรถบรรทุก ระยะ 100 ม.</p>

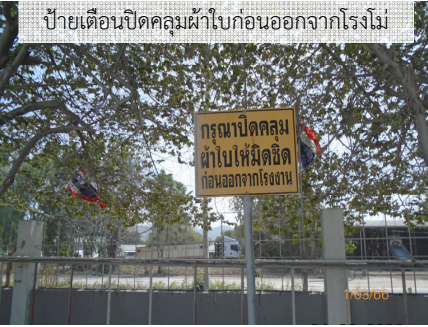
เงื่อนไขตามมาตรการ	ผลการปฏิบัติตามมาตรการ	ปัญหา อุปสรรค ที่ไม่สามารถปฏิบัติ ตามมาตรการ และแนวทางแก้ไข	ภาพประกอบมาตรการ
	<ul style="list-style-type: none"> <li>- หากจำเป็นต้องขนส่งในช่วงเวลาที่นักเรียนและประชาชนเดินทางไปกลับจากโรงเรียนและที่ทำงานจะขอความร่วมมือให้ระมัดระวังเป็นพิเศษมีป้ายติดบริเวณก่อนถึงชุมชนให้ระมัดระวังหากมีการขนส่งในช่วงเวลาดังกล่าว</li> <li>- จัดให้มีเจ้าหน้าที่เพิ่มเติมดูแลการขนส่งในช่วง เวลา 15.00-16.30 น.</li> </ul>		<p>ป้ายเตือนปิดคลุมผ้าใบก่อนออกจากโรงโม่</p>

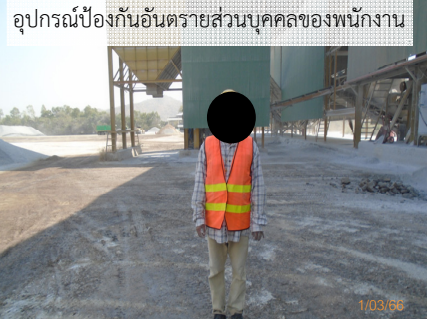
<p>9. ให้จัดหาและกำชับให้พนักงานสวมอุปกรณ์ป้องกันภัยส่วนบุคคล เช่น หน้ากากกันฝุ่น หมวกนิรภัย ปลั๊กอุดหู ฯลฯ ให้เหมาะสมกับสภาพของงาน พร้อมทั้งจัดให้มีการตรวจสุขภาพของพนักงานปีละ 1 ครั้ง โดยให้มีการเอกซเรย์ปอดทุกครั้ง</p>	<ul style="list-style-type: none"> <li>- จัดเตรียมอุปกรณ์ป้องกันอันตรายส่วนบุคคลให้แก่พนักงานตามความเหมาะสม เช่น หน้ากากป้องกันฝุ่น, Ear Plug, Ear Muff และหมวกนิรภัย เป็นต้น</li> <li>- จัดให้มีการตรวจสุขภาพพนักงานปีละ 1 ครั้ง โดยมีการเอกซเรย์ปอดทุกครั้ง และจัดให้มีระบบประกันสังคมให้พนักงานประจำทุกคน การตรวจสุขภาพในปี 2565 ผลการตรวจสุขภาพนำเสนอตั้งเอกสารแนบ 6</li> </ul>	- ไม่มี	<p>อุปกรณ์ป้องกันอันตรายส่วนบุคคลของพนักงาน</p>

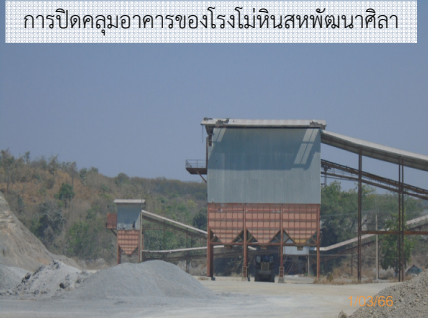
เงื่อนไขตามมาตรการ	ผลการปฏิบัติตามมาตรการ	ปัญหา อุปสรรค ที่ไม่สามารถปฏิบัติตามมาตรการ และแนวทางแก้ไข	ภาพประกอบมาตรการ
13. โรงโม่หินของโครงการจะต้องมีการบำรุงรักษาระบบป้องกันและกำจัดฝุ่นให้มีประสิทธิภาพดีอยู่เสมอ ทั้งการปิดคลุมอาคาร อุปกรณ์ และระบบสเปรย์น้ำที่จุดกำเนิดฝุ่นต่างๆ และจะต้องเปิดใช้ตลอดเวลาที่ทำการโม่ บด ย่อยหิน ตามประกาศกรมอุตสาหกรรมพื้นฐานและการเหมืองแร่ เรื่อง ให้โรงโม่ บด หรือย่อยหินมีระบบป้องกันผลกระทบสิ่งแวดล้อมลงวันที่ 12 มกราคม 2548 อย่างครบถ้วนโดยเคร่งครัด	<ul style="list-style-type: none"> <li>- โรงโม่หินที่นำหินจากโครงการไปทำการบดย่อยมี 4 โรง ได้แก่ โรงโม่หินสหพัฒนาศิลา โรงโม่หินศิลาสินสมุทร 2 โรงโม่หินศิลาสินสมุทร 3 และโรงโม่หินศิลามิตรเจริญ (อุทอง)</li> <li>- มีการจัดสร้างหลังคาปิดคลุมและมีการปิดคลุมด้านข้างบริเวณยังรับหินใหญ่ เครื่องบดย่อย บริเวณตะแกรงสั่น และไซโลรับหิน</li> <li>- มีการติดตั้งระบบสเปรย์น้ำที่จุดกำเนิดฝุ่นละอองได้แก่ ยังรับหินใหญ่ ปากเครื่องบดย่อย ตะแกรงสั่น คัดขนาด และสายพานลำเลียง เพื่อลดปริมาณฝุ่นละออง</li> <li>- สายพานลำเลียงจุดที่มีการถ่ายระดับของหินส่วนใหญ่อยู่ในอาคารมีหลังคาปิดคลุมและมีการติดตั้งจุดสเปรย์น้ำบริเวณดังกล่าวของโรงโม่หินทั้ง 4 โรง</li> </ul>	- ไม่มี	<p>การปิดคลุมอาคารของโรงโม่หินสหพัฒนาศิลา</p>

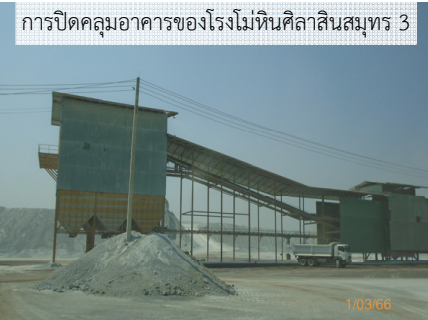
<p>การปิดคลุมอาคารของโรงโม่หินศิลาสินสมุทร 3</p>

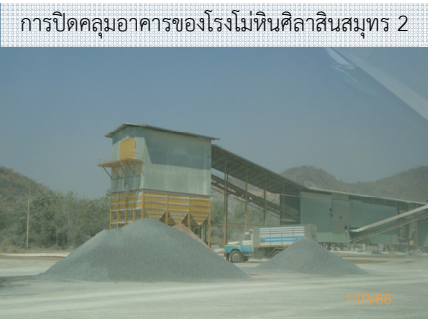
<p>การปิดคลุมอาคารของโรงโม่หินศิลาสินสมุทร 2</p>

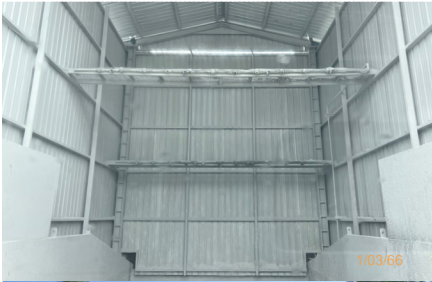
<p>ระบบสเปรย์น้ำของโรงโม้หินศิลามิตรเจริญ (อุ้มทอง)</p>

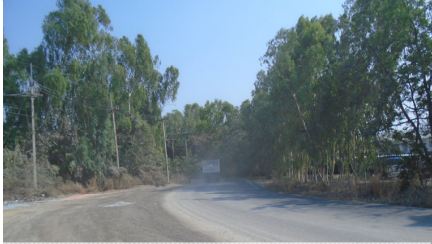
<p>แนวต้นไม้และเส้นทางขนส่ง บริเวณเส้นทางขนส่งแร่ของกลุ่มโรงโม้หิน</p>
