มาตรการป้องกันและแก้ไข ผลกระทบสิ่งแวดล้อมและ มาตรการติดตามตรวจสอบ คุณภาพสิ่งแวดล้อม

มาตรการป้องกันและแก้ไขผลกระทบสิ่งแวดล้อม และมาตรการติดตามตรวจสอบคุณภาพสิ่งแวดล้อม

นายชัยวัฒน์ วงศ์อารีย์สันติ ได้มอบหมายให้ บริษัท ไมน์ เอ็นจิเนียริง คอนซัลแตนท์ จำกัด ดำเนินการตรวจสอบผลการดำเนินการตามมาตรการป้องกันและแก้ไขผลกระทบสิ่งแวดล้อม โครงการเหมืองแร่หินอุตสาหกรรมชนิดหินบะซอลต์ เพื่ออุตสาหกรรมก่อสร้าง ประทานบัตรที่ 33640/16348 ของนายชัยวัฒน์ วงศ์อารีย์สันติ ตั้งอยู่ที่ หมู่ที่ 15 ตำบลนาบัว อำเภอเมืองสุรินทร์ จังหวัดสุรินทร์ ตามหนังสือที่ ทส 1009.2/13815 ลงวันที่ 31 ตุลาคม 2560 รายละเอียดแสดงดังตารางที่ 2-1 ถึงตารางที่ 2-4

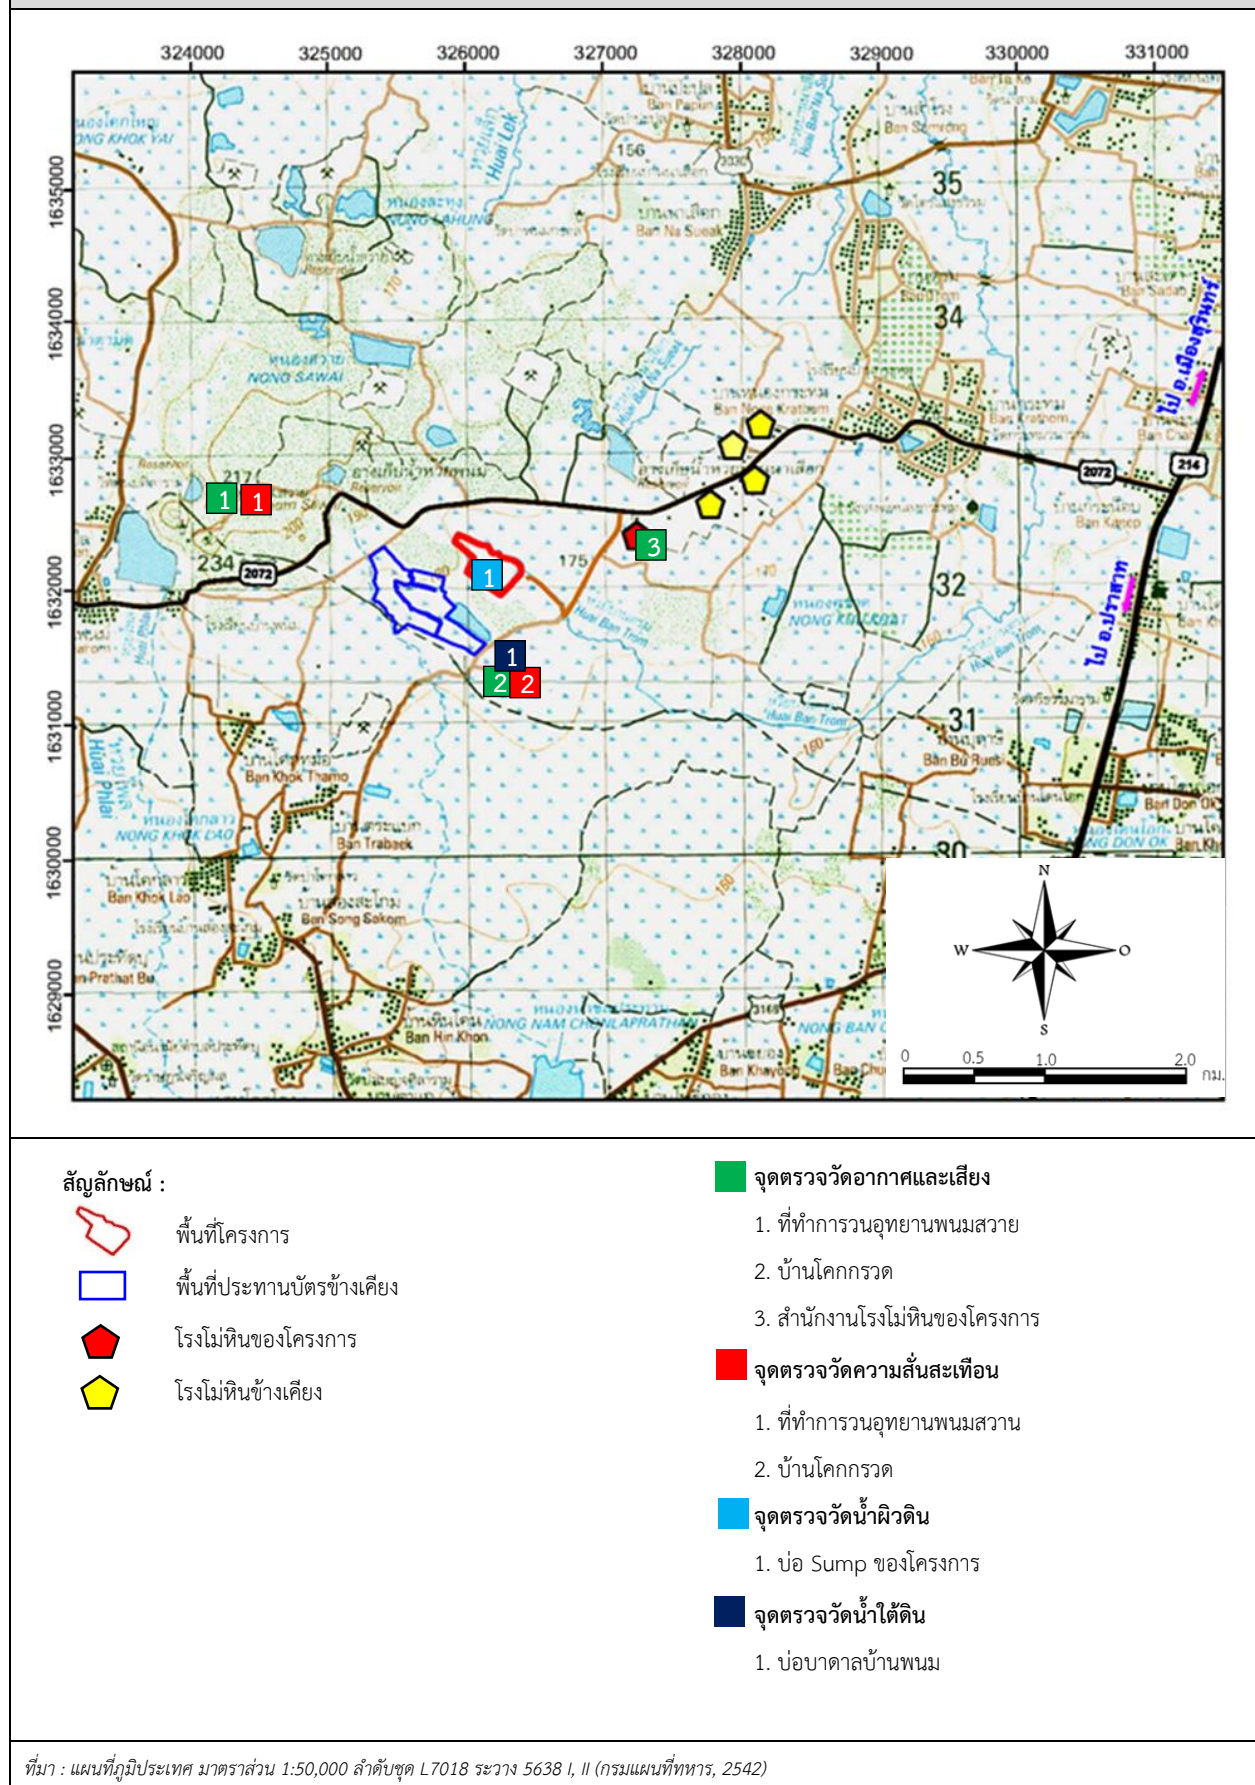
รูปที่ 2-1 แสดงตำแหน่งติดตามตรวจสอบคุณภาพสิ่งแวดล้อม

ผลการตรวจวัดคุณภาพอากาศในรูปปริมาณฝุ่นละอองแขวนลอยรวม (TSP) และปริมาณฝุ่นละอองขนาดเล็กกว่า 10 ไมครอน (PM-10) โครงการเหมืองแร่หินอุตสาหกรรมชนิดหินบะซอลต์ เพื่ออุตสาหกรรมก่อสร้าง ประทานบัตรที่ 33640/16348 ของนายชัยวัฒน์ วงศ์อารีย์สันติ จำนวน 3 สถานี ได้แก่ ที่ทำการวนอุทยานพนมสวาย บ้านโคกกรวด และสำนักงานโรงโม่หินของโครงการ ระหว่างวันที่ 19-22 มีนาคม 2566 มีค่าผลการตรวจวัดแสดงดังตารางที่ 2-5 หนังสือรับรองผลการตรวจวัดทางห้องปฏิบัติการดังเอกสารแนบ 17 เอกสารสอบเทียบเครื่องมือดังเอกสารแนบ 18 และเอกสารอนุญาตขึ้นทะเบียนห้องปฏิบัติการวิเคราะห์ดังเอกสารแนบ 19
