## บทที่ 2 ผลการดำเนินการตามมาตรการป้องกันและแก้ไขผลกระทบสิ่งแวดล้อม

### 2.1 ผลการดำเนินการตามมาตรการป้องกันและแก้ไขผลกระทบสิ่งแวดล้อมทั่วไป

ตารางที่ 2.1-1 ผลการดำเนินการตามมาตรการป้องกันและแก้ไขผลกระทบสิ่งแวดล้อมของโครงการ

ตารางที่ 2.2-1 มาตรการป้องกันและแก้ไขผลกระทบสิ่งแวดล้อมในระยะดำเนินการ

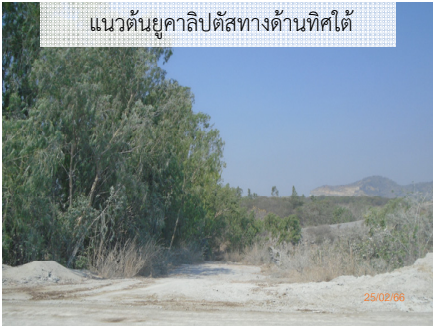
เงื่อนไขตามมาตรการ	ผลการปฏิบัติตามมาตรการ	ปัญหา อุปสรรค ที่ไม่สามารถปฏิบัติ ตามมาตรการ และแนวทางแก้ไข	ภาพประกอบมาตรการ
			<div>แนวดันยูคาลิปตัสทางด้านทิศใต้</div>

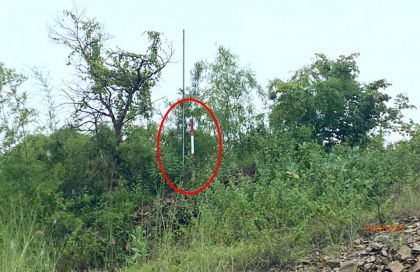
เงื่อนไขตามมาตรการ	ผลการปฏิบัติตามมาตรการ	ปัญหา อุปสรรค ที่ไม่สามารถปฏิบัติ ตามมาตรการ และแนวทางแก้ไข	ภาพประกอบมาตรการ
<b>1. ทรัพยากรสิ่งแวดล้อมทางกายภาพ</b> <b>1.1 ลักษณะภูมิประเทศ</b> 1) กำหนดขอบเขตพื้นที่เปิดทำเหมือง และพื้นที่เว้นไม่ทำเหมืองตามแผนผังโครงการทำเหมืองกำหนดไว้อย่างชัดเจน	- กำหนดขอบเขตพื้นที่เปิดทำเหมืองให้เป็นไปตามแผนผังกำหนด โดยทำการเว้นพื้นที่ไม่ทำเหมืองทางด้านทิศใต้ ทิศเหนือ และทิศตะวันออก ในระยะ 10 ม. พร้อมทั้งได้ปลูกต้นไม้ไว้บริเวณแนวแนวเว้นเขตไม่ทำเหมืองและจัดทำสัญลักษณ์เสาเหล็กแสดงขอบเขตพื้นที่ที่สามารถทำเหมืองได้และสามารถมองเห็นได้อย่างชัดเจน	- ไม่มี	<p>เสาเหล็กแสดงขอบเขตพื้นที่ทำเหมืองทางทิศเหนือ</p>

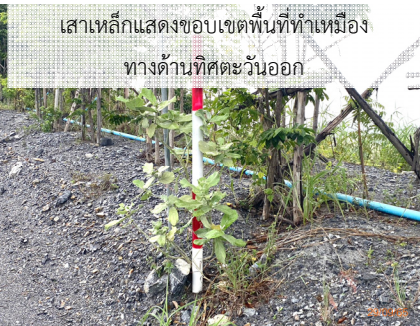
<p>เสาเหล็กแสดงขอบเขตพื้นที่ทำเหมืองทางด้านทิศตะวันออก</p>

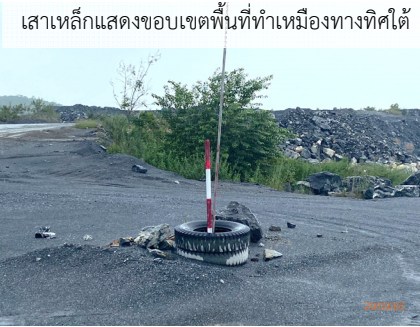
<p>เสาเหล็กแสดงขอบเขตพื้นที่ทำเหมืองทางทิศใต้</p>

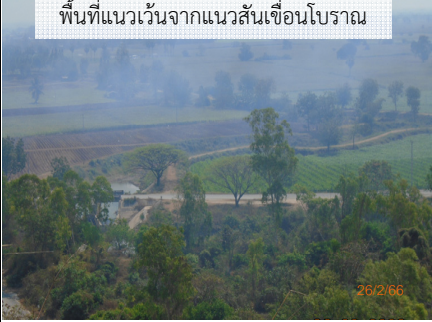
<div>พื้นที่แนวเวนจากแนวสันเขื่อนโบราณ</div>

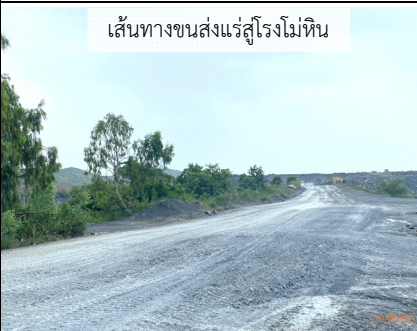
<p>เส้นทางขนส่งแร่สู่โรงโม่หิน</p>

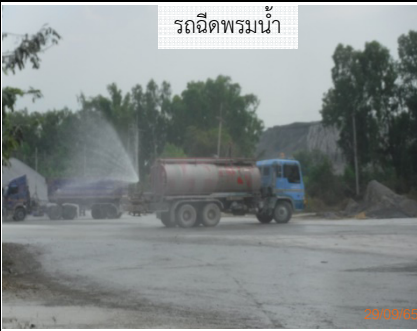
3) ให้ฉีดพรมน้ำบริเวณหน้าเหมือง พื้นที่โรงโม่หิน และเส้นทางลำเลียงขนส่งแร่จากหน้าเหมืองถึงโรงโม่หินอย่างน้อยวันละ 3-4 ครั้ง หรือตามสภาพอากาศในแต่ละวัน และหมั่นดูแลสภาพผิวถนนให้มีสภาพดีอยู่เสมอ	- ฉีดพรมน้ำบริเวณเส้นทางขนส่งแร่และพื้นที่ปฏิบัติงานที่มีการฟุ้งกระจายของฝุ่นละอองวันละ 3-4 ครั้ง โดยความถี่ในการฉีดพรมขึ้นอยู่กับสภาพอากาศ ฤดูกาลและปริมาณรถบรรทุกที่สัญจรไปมา และรักษาเส้นทางขนส่งแร่ให้มีสภาพดีอยู่เสมอ	- ไม่มี

<p>รถฉีดพรมน้ำ</p>

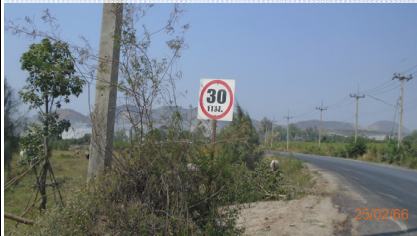
4) ให้ควบคุมความเร็วรถบรรทุกทุกขนส่งแร่ที่วิ่งไป-มา ระหว่างหน้าเหมืองถึงโรงโม่หิน และการขนส่งหินออกสู่แหล่งรับซื้อภายนอกช่วงจากโรงโม่หินถึงทางหลวงหมายเลข 3472 ให้ใช้ความเร็วไม่เกิน 30 กม./ชม. โดยการติดตั้งป้ายเตือนไว้ริมเส้นทางให้เห็นอย่างชัดเจน	- ขอความร่วมมือกับคนขับรถบรรทุกให้ใช้ความเร็วไม่เกิน 30 กม./ชม. ที่วิ่งไป-มา ระหว่างหน้าเหมืองถึงโรงโม่หิน และบริเวณชุมชนก่อนถึงทางหลวงหมายเลข 3472 ในช่วงที่ผ่านชุมชนพร้อมติดป้ายควบคุมความเร็วรถบริเวณก่อนออกจากโรงโม่หินและริมเส้นทางขนส่งแร่ - ได้ทำการติดป้ายจำกัดความเร็วไม่เกิน 30 กม./ชม. ได้บริเวณริมเส้นทางขนส่งแร่	- ไม่มี	<p>ป้ายควบคุมความเร็วไม่เกิน 30 กม./ชม. บริเวณเส้นทางแร่ก่อนถึงทางหลวงหมายเลข 3472</p>

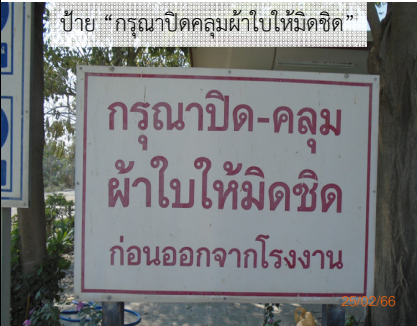
<p>ป้าย "กรุณาปิดคลุมผ้าใบให้มิดชิด"</p> <p>กรุณาปิด-คลุมผ้าใบให้มิดชิดก่อนออกจากโรงงาน</p>

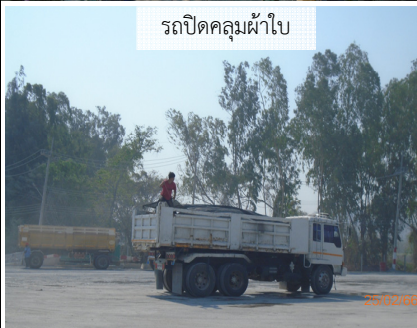
เงื่อนไขตามมาตรการ	ผลการปฏิบัติตามมาตรการ	ปัญหา อุปสรรค ที่ไม่สามารถปฏิบัติตามมาตรการ และแนวทางแก้ไข	ภาพประกอบมาตรการ
5) รถบรรทุกที่ขนส่งแร่ออกไปยังแหล่งรับซื้อภายนอก ต้องอยู่ในสภาพที่ดีไม่มีรอยรั่วให้เห็นร่องหล่นได้ และมีผ้าใบปิดคลุมกระบะบรรทุกแร่อย่างมิดชิด	<ul style="list-style-type: none"> <li>- ทางโครงการมีการตรวจสอบรถบรรทุกให้มีสภาพที่ดีไม่มีรอยรั่ว และให้มีการปิดคลุมผ้าใบก่อนออกจากโรงโม่หิน</li> <li>- ติดป้ายกำชับให้รถบรรทุกแ่ทุกคันปิดคลุมกระบะด้วยผ้าใบให้มิดชิดก่อนออกจากโรงโม่หิน</li> </ul>	- ไม่มี

<p>รถปิดคลุมผ้าใบ</p>

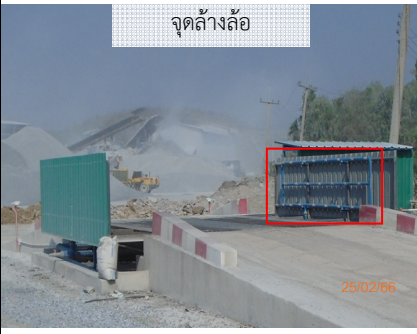
6) ให้มีระบบ ลานล้างล้อรถยนต์ ที่มีประสิทธิภาพ และให้ทำการล้างล้อรถบรรทุกหินก่อนออกนอกเขตพื้นที่โรงโม่หินทุกครั้ง	<ul style="list-style-type: none"> <li>- ทางโครงการได้จัดให้มีระบบล้างล้อโดยจัดทำเป็นระบบสเปรย์น้ำ ให้รถบรรทุกล้างล้อก่อนออกนอกเขตโรงโม่หิน</li> </ul>	- ไม่มี

<p>จุดล้างล้อ</p>

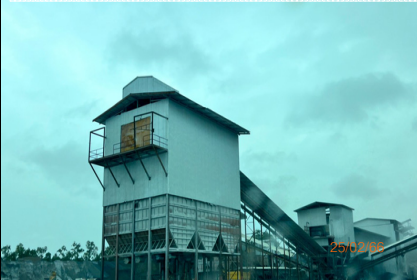
เงื่อนไขตามมาตรการ	ผลการปฏิบัติตามมาตรการ	ปัญหา อุปสรรค ที่ไม่สามารถปฏิบัติ ตามมาตรการ และแนวทางแก้ไข	ภาพประกอบมาตรการ
7) ให้ดูแลรักษาและปรับปรุงระบบป้องกันผลกระทบสิ่งแวดล้อมของโรงโม่หินให้เป็นไปตามประกาศตามกรมอุตสาหกรรมพื้นฐานและการเหมืองแร่ เมื่อวันที่ 12 มกราคม พ.ศ.2548 เรื่อง ให้โรงโม่บดหรือย่อยหินมีระบบป้องกันผลกระทบสิ่งแวดล้อม	<ul style="list-style-type: none"> <li>- ทางโครงการได้ปฏิบัติตามประกาศกรมอุตสาหกรรมพื้นฐานและการเหมืองแร่ในการปรับปรุงระบบป้องกันของโรงโม่หิน ดังนี้</li> <li>- มีการสร้างอาคารปิดคลุม 3 ด้าน พร้อมหลังคาและหลังคาสำหรับเครื่องบดชุดแรก ยังรับหินใหญ่และตะแกรงร่อน</li> <li>- มีการติดตั้งสเปรย์น้ำเพื่อลดฝุ่นละอองและบำรุงรักษาระบบป้องกันและกำจัดฝุ่นให้มีประสิทธิภาพที่ดีอยู่เสมอ</li> <li>- มีการปิดคลุมเครื่องบดชุดที่ 2 เครื่องบดชุดที่ 3 ตะแกรงสั่นและตะแกรงคัดขนาด รวมทั้งปิดคลุม</li> <li>- เครื่องจักรทั้งหมดและติดตั้งระบบสเปรย์น้ำตามจุดต่างๆ</li> <li>- มีการปิดคลุมระบบสายพานลำเลียงพร้อมทั้งติดตั้งเครื่องฉีดสเปรย์น้ำบริเวณจุดต่างๆ ที่ก่อให้เกิดฝุ่นละอองภายนอกอาคาร</li> <li>- ปัจจุบันถนนภายในโรงโม่หินเป็นถนนหินบดอัดแน่นแต่อย่างไรก็ตามโครงการได้มีการฉีดพรมน้ำซึ่งสามารถควบคุมไม่ให้ฝุ่นติดล้อรถบรรทุกออกไปนอกโครงการได้</li> </ul>	- ไม่มี	<div>การปิดคลุมอาคารโรงโม่หิน</div>

<div>การปิดคลุมยังรับหินใหญ่</div>   <div>การปิดคลุมสายพานลำเลียง</div>

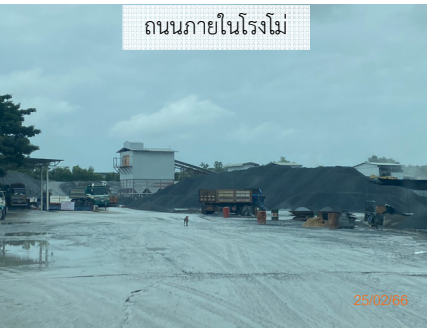
<div>ถนนภายในโรงโม่</div>

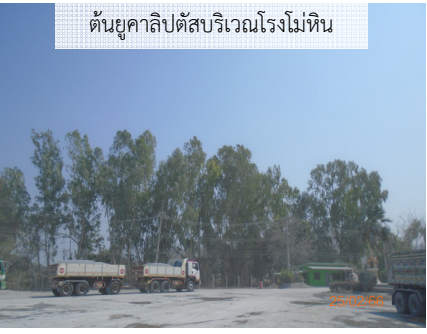
<div>ต้นยูคาลิปตัสบริเวณโรงโม่หิน</div>

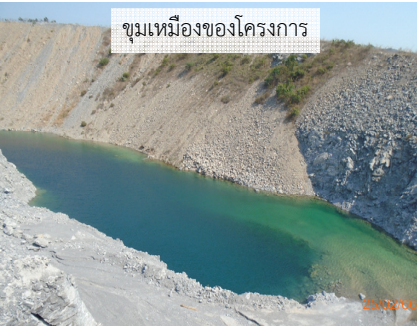
6) กรณีหินที่มีขนาดใหญ่เกินขนาดปากโม ให้ใช้ เครื่องเจาะกระแทก (Hydraulic Breaker) เพื่อลดขนาด หินให้เล็กลง	- กรณีที่หินมีขนาดใหญ่จะไม่มีการระเบิดย่อย หิน แต่จะใช้เครื่องเจาะกระแทกหินแทน	- ไม่มี	-
<b>1.4 อุทกวิทยาและคุณภาพน้ำ</b> 1) กำหนดให้สร้างบ่อ Sump รับน้ำในชุมเหมือง จำนวน 1 บ่อ ตรงบริเวณหมายเลข “บ” เพื่อใช้เป็น ที่รองรับน้ำบริเวณหน้าเหมือง	- มีบ่อรับรองน้ำจากหน้าเหมืองขนาดประมาณ 1 ไร่ ลึกประมาณ 10 ม. โดยสามารถรองรับ ปริมาณน้ำฝนได้อย่างเพียงพอ	- ไม่มี

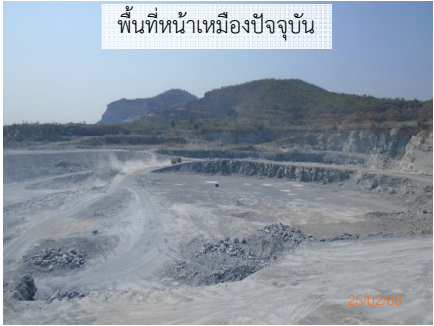
เงื่อนไขตามมาตรการ	ผลการปฏิบัติตามมาตรการ	ปัญหา อุปสรรค ที่ไม่สามารถปฏิบัติ ตามมาตรการ และแนวทางแก้ไข	ภาพประกอบมาตรการ
<b>1.6 ธรณีวิทยา หินถล่ม และหลุมยุบ</b> 1) ให้มีวิศวกรควบคุมการทำเหมืองอย่าง เคร่งครัด เพื่อให้การทำเหมืองเป็นไปตามที่แผนผัง โครงการกำหนด	- มีวิศวกรควบคุมการทำเหมือง ให้เป็นไปตามที่ แผนผังโครงการกำหนดอย่างเคร่งครัด	- ไม่มี	-
2) ให้เปิดหน้าเหมืองในลักษณะขั้นบันไดมีความ สูงไม่เกิน 10 ม. และมีความกว้างไม่น้อยกว่า 7 ม. และ ต้องควบคุมความลาดเอียงทั้งหมดของหน้าเหมือง (Overall Slope) ไม่ให้เกิน 45 องศา เพื่อป้องกันมิให้ เกิดการพังถล่มหรือการร่วนหล่นของดินและเศษหิน ซึ่งทำให้บริเวณหน้าเหมืองมีสภาพที่ปลอดภัยอยู่เสมอ	- เปิดหน้าเหมืองในลักษณะขั้นบันได ความสูง ประมาณ 10 ม. ความกว้างประมาณ 7-10 ม. - ควบคุมความลาดเอียงทั้งหมดของหน้าเหมือง (Overall Slope) ไม่ให้เกิน 45 องศา	- ไม่มี	<div>พื้นที่หน้าเหมืองปัจจุบัน</div>

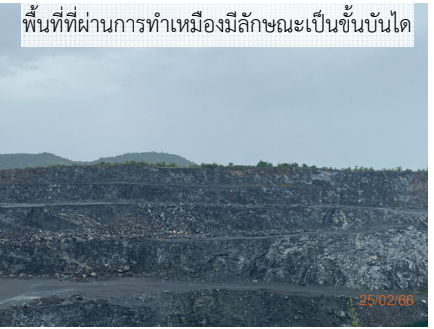
<div>พื้นที่ที่ผ่านการทำเหมืองมีลักษณะเป็นขั้นบันได</div>

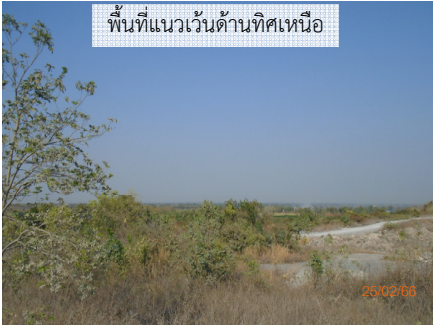
เงื่อนไขตามมาตรการ	ผลการปฏิบัติตามมาตรการ	ปัญหา อุปสรรค ที่ไม่สามารถปฏิบัติ ตามมาตรการ และแนวทางแก้ไข	ภาพประกอบมาตรการ
9) ให้ปลูกพืชคลุมดิน ได้แก่ พืชตระกูลถั่ว และ หญ้าแฝก และปลูกพันธุ์ไม้ท้องถิ่น ได้แก่ สะเดา ประดู่ ขี้เหล็ก และมะค่าโมง และพันธุ์ไม้ที่มีผลเป็นอาหาร สัตว์ป่าและนก ได้แก่ ตะขบฝรั่ง อ้อยช้าง และพุทรา ตามแนวชั้นบันได และพื้นที่เว้นไม่ทำเหมืองทางด้าน ทิศเหนือและทิศตะวันออก โดยให้ปลูกในลักษณะเป็น แถวแบบสลับฟันปลา ระยะห่างระหว่างต้นและแถว 2x2 ม.	<div>- โครงการดำเนินการปลูกพืชต้นสะเดา ต้นประดู่ ต้นขี้เหล็ก ต้นไผ่ ยูคาลิปตัส และต้นมะค่าโมง บริเวณพื้นที่เว้นการทำเหมืองด้านทิศใต้ และทิศ ตะวันออก</div> <div>- บริเวณพื้นที่เว้นการทำเหมืองด้านทิศเหนือเป็น พื้นที่การเกษตร และมีแนวต้นไม้เดิมที่รักษาให้คง สภาพเดิม ซึ่งโครงการยังไม่ได้ปลูกเพิ่มเติมแต่อย่าง ใด</div>	<div>- ไม่มี</div>	<div>พื้นที่แนวเวนด้านทิศเหนือ</div>

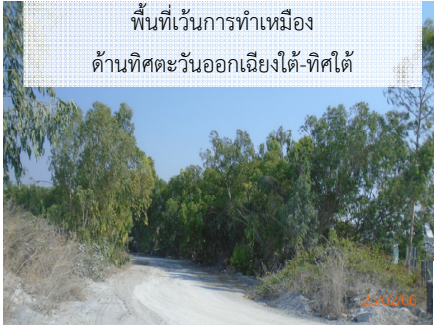
<div>พื้นที่เว้นการทำเหมือง ด้านทิศตะวันออกเฉียงใต้-ทิศใต้</div>

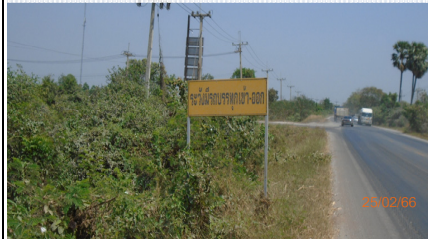
<b>3.2 การคมนาคม</b> 1) ให้ติดตั้งป้ายเตือนระวางรถบรรทุกทุกเข้า-ออก และสัญญาณไฟกระพริบ ไว้บริเวณริมถนนลาดยาง หมายเลข 3472 ช่วงก่อนเลี้ยวเข้า-ออกจากโรงโม่หินของโครงการ ในระยะ 100 ม. และ 200 ม.	- จัดทำป้ายเตือนให้ระวางรถบรรทุกริมทางหลวงหมายเลข 3472 ก่อนถึงจุดเข้า-ออกของรถบรรทุกทั้ง 2 ด้าน - โครงการได้ร่วมมือกับกลุ่มโรงโม่หินจัดทำป้ายเตือนระวางรถบรรทุกทุกเข้า-ออก ในระยะ 200 ม. 100 ม. และ 50 ม.	- ไม่มี

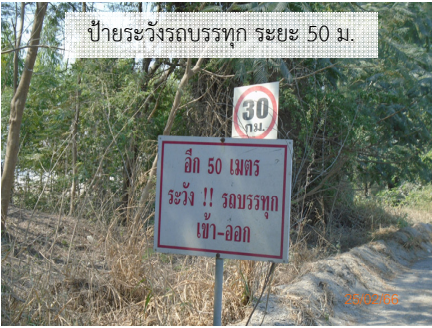
เงื่อนไขตามมาตรการ	ผลการปฏิบัติตามมาตรการ	ปัญหา อุปสรรค ที่ไม่สามารถปฏิบัติ ตามมาตรการ และแนวทางแก้ไข	ภาพประกอบมาตรการ
			<div>ป้ายระวางรถบรรทุก ระยะ 50 ม.</div>

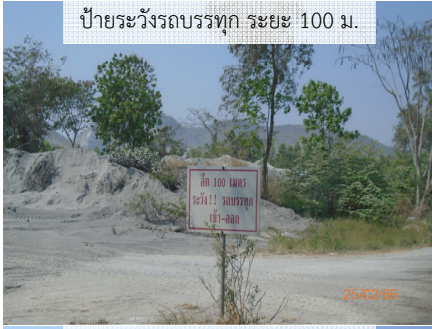
<div>ป้ายระวางรถบรรทุก ระยะ 100 ม.</div>

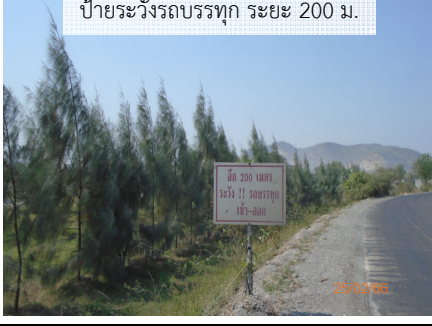
<div>ป้ายระวางรถบรรทุก ระยะ 200 ม.</div>

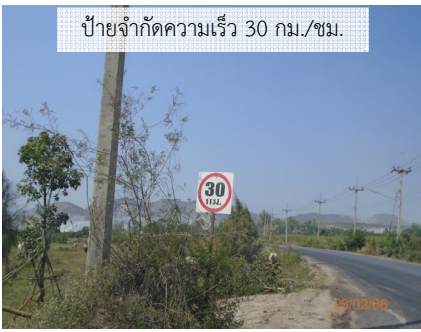
7) ให้ควบคุมความเร็วของรถบรรทุกขนส่งแร่ที่ออกสู่ แหล่งรับซื้อภายนอกช่วงจากโรงโม่หินถึงทางหลวง หมายเลข 3472 ให้ใช้ความเร็วไม่เกิน 30 กม./ชม. โดยการ ติดตั้งป้ายเตือนไว้ริมเส้นทางให้เห็นอย่างชัดเจน	- ขอความร่วมมือกับคนขับรถบรรทุกให้ใช้ ความเร็วไม่เกิน 30 กม./ชม. ในช่วงที่ผ่าน ชุมชน และบริเวณตลอดเส้นทางขนส่งแร่ก่อน ออกทางหลวงหมายเลข 3472 พร้อมทั้งติดป้าย ควบคุมความเร็วรถบริเวณก่อนออกจากโรงโม่ หินและริมเส้นทางขนส่งแร่	- ไม่มี	ป้ายจำกัดความเร็ว 30 กม./ชม.

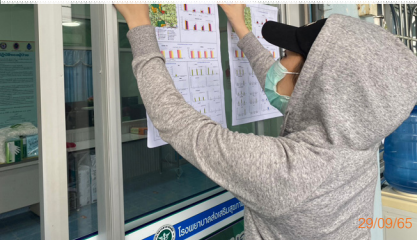
เงื่อนไขตามมาตรการ	ผลการปฏิบัติตามมาตรการ	ปัญหา อุปสรรค ที่ไม่สามารถปฏิบัติตามมาตรการ และแนวทางแก้ไข	ภาพประกอบมาตรการ
3) ให้เผยแพร่ข้อมูลผลการติดตามตรวจสอบผลกระทบสิ่งแวดล้อมต่อโรงพยาบาลส่งเสริมสุขภาพตำบลบ้านห้วยหินและโรงพยาบาลส่งเสริมสุขภาพตำบลโป่งพรานอินทร์ พร้อมทั้งติดตั้งป้ายแสดงผลการตรวจวัดคุณภาพสิ่งแวดล้อมไว้บริเวณศาลาประชาคมหมู่บ้าน ให้สามารถมองเห็นได้อย่างชัดเจนปีละ 2 ครั้ง	- ทำแผนพับประชาสัมพันธ์การทำเหมืองของโครงการเผยแพร่ข้อมูลแก่ โรงพยาบาลส่งเสริมสุขภาพตำบลบ้านห้วยหินและโรงพยาบาลส่งเสริมสุขภาพตำบลโป่งพรานอินทร์ ดังเอกสารแนบ 7	- ไม่มี	<p>ประชาสัมพันธ์ผลการติดตามตรวจสอบสิ่งแวดล้อม รพ.สต.ห้วยหิน</p>

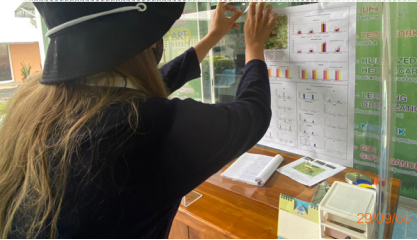
<p>29/09/65</p> <p>ประชาสัมพันธ์ผลการติดตามตรวจสอบสิ่งแวดล้อม ที่รพ.สต. โป่งพรานอินทร์</p>

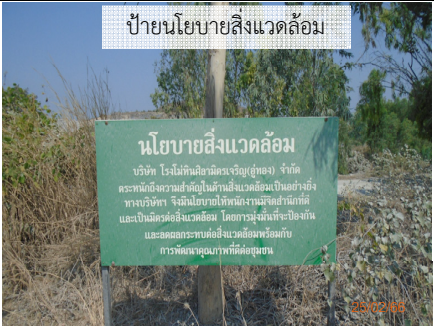
เงื่อนไขตามมาตรการ	ผลการปฏิบัติตามมาตรการ	ปัญหา อุปสรรค ที่ไม่สามารถปฏิบัติตามมาตรการ และแนวทางแก้ไข	ภาพประกอบมาตรการ
3) ให้จัดทำป้ายมาตรการ/นโยบายด้านความปลอดภัยและนโยบายด้านสิ่งแวดล้อม ตลอดจนป้ายเตือนต่างๆ เช่น เสียงดัง ฝุ่นละออง เป็นต้น เพื่อให้พนักงานได้มองเห็นชัดเจนก่อนที่จะเข้าไปบริเวณพื้นที่เหมืองแร่ และพื้นที่เสี่ยงของโครงการ และใช้เป็นแนวทางในการปฏิบัติของพนักงานก่อนเข้าพื้นที่ดังกล่าว โดยพนักงานต้องมีการสวมอุปกรณ์ป้องกันอันตรายตลอดระยะเวลาการทำงานในบริเวณพื้นที่ดังกล่าว	- จัดทำป้ายนโยบายด้านความปลอดภัยและนโยบายด้านสิ่งแวดล้อม และป้ายมาตรการด้านสิ่งแวดล้อม บริเวณพื้นที่โครงการ จะจัดเจ้าหน้าที่คอยดูแล โดยตรวจสอบเดือนละ 1 ครั้ง และให้มีสภาพดีเสมอ	- ไม่มี	<div><div>ป้ายนโยบายสิ่งแวดล้อม</div><div>

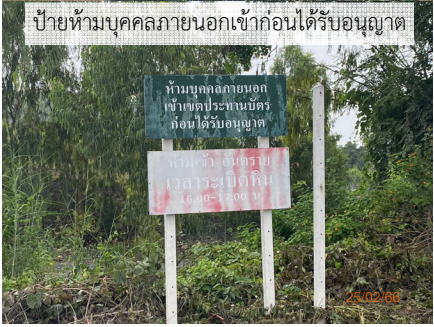
</div><div>25/12/68</div><div>ป้ายห้ามบุคคลภายนอกเข้าก่อนได้รับอนุญาต</div><div>

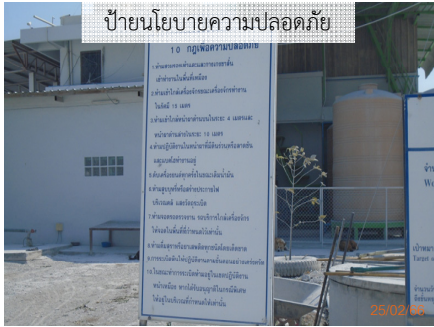
</div><div>25/12/68</div><div>ป้ายนโยบายความปลอดภัย</div><div>
