บทที่ 3

ผลการติดตามตรวจสอบคุณภาพสิ่งแวดล้อม

การติดตามตรวจสอบคุณภาพสิ่งแวดล้อม ของ โครงการ Bangkok feliz Krungthon 5 (Bangkok feliz sathorn-taksin) (ระยะดำเนินการ) ดำเนินการจัดจ้าง บริษัท เอส.พี.เจ.โซแอนติฟิค จำกัด โดยทำการตรวจวัดคุณภาพน้ำทิ้งและน้ำสระเวย์น้ำ บริเวณพื้นที่โครงการ ระหว่างเดือนมกราคม - มิถุนายน พ.ศ.2566

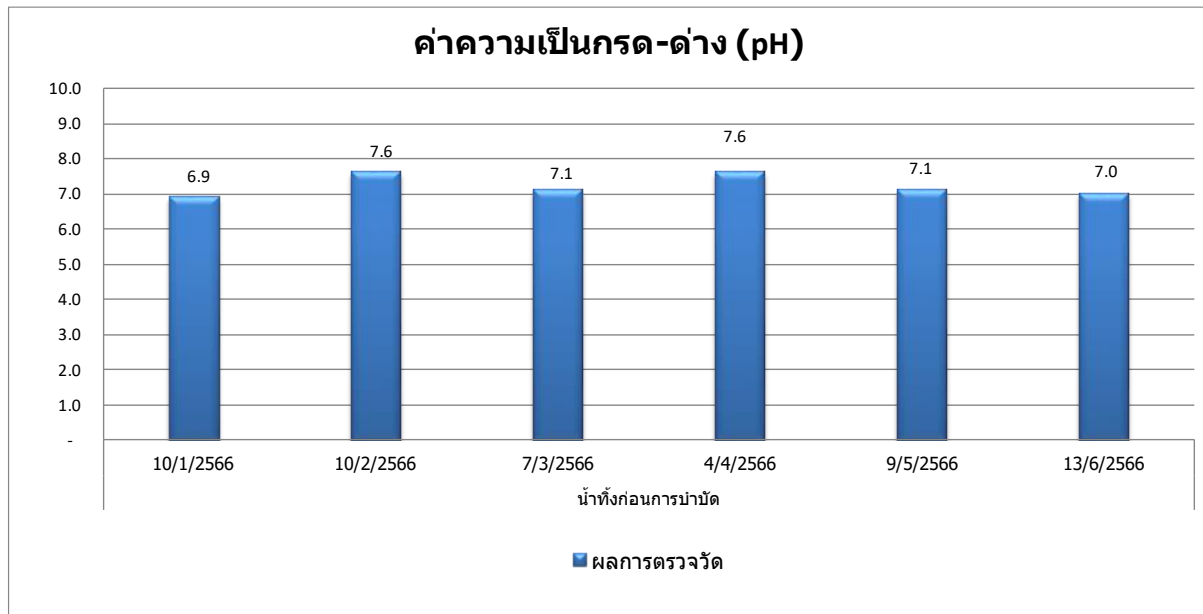
กราฟที่ 3.1-1 กราฟเปรียบเทียบผลการตรวจวัดคุณภาพน้ำทิ้งค่าความเป็นกรด-ด่าง (pH)

จากน้ำทิ้งก่อนบำบัดน้ำเสียเดือนมกราคม - มิถุนายน พ.ศ.2566

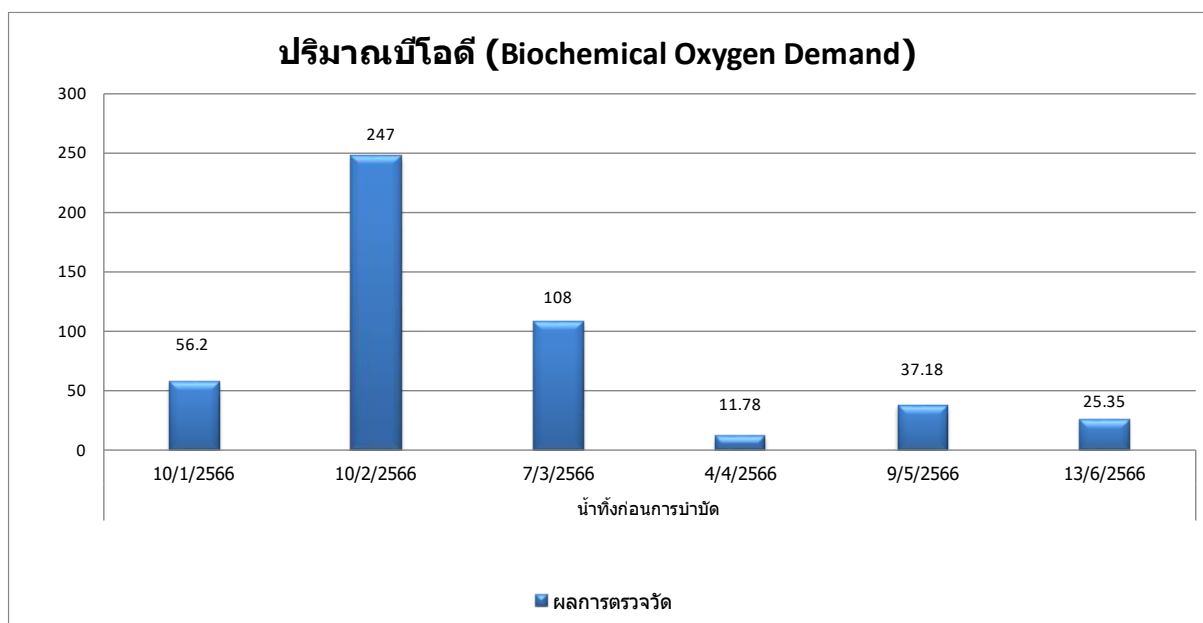
กราฟที่ 3.1-2 กราฟเปรียบเทียบผลการตรวจวัดปริมาณบีโอดี (Biochemical Oxygen Demand)

จากน้ำทิ้งก่อนบำบัดน้ำเสียเดือนมกราคม - มิถุนายน พ.ศ.2566

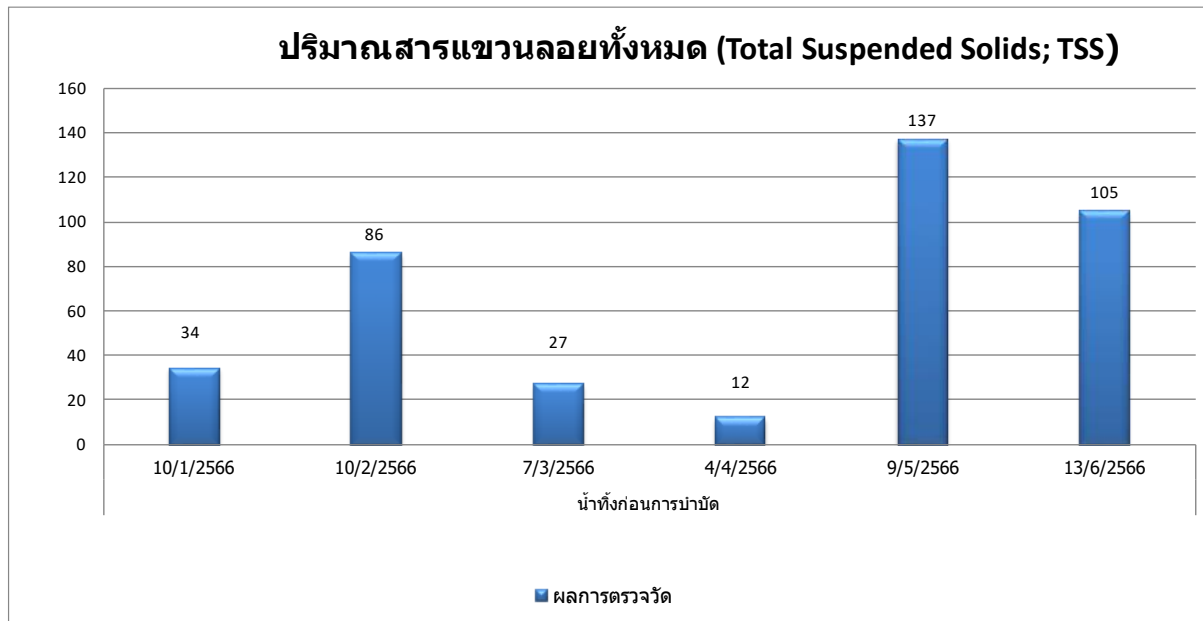
กราฟที่ 3.1-3 กราฟเปรียบเทียบผลการตรวจวัดปริมาณของแข็งแขวนลอยทั้งหมด (Total Suspended Solids)

จากน้ำทิ้งก่อนบำบัดน้ำเสียเดือนมกราคม - มิถุนายน พ.ศ.2566

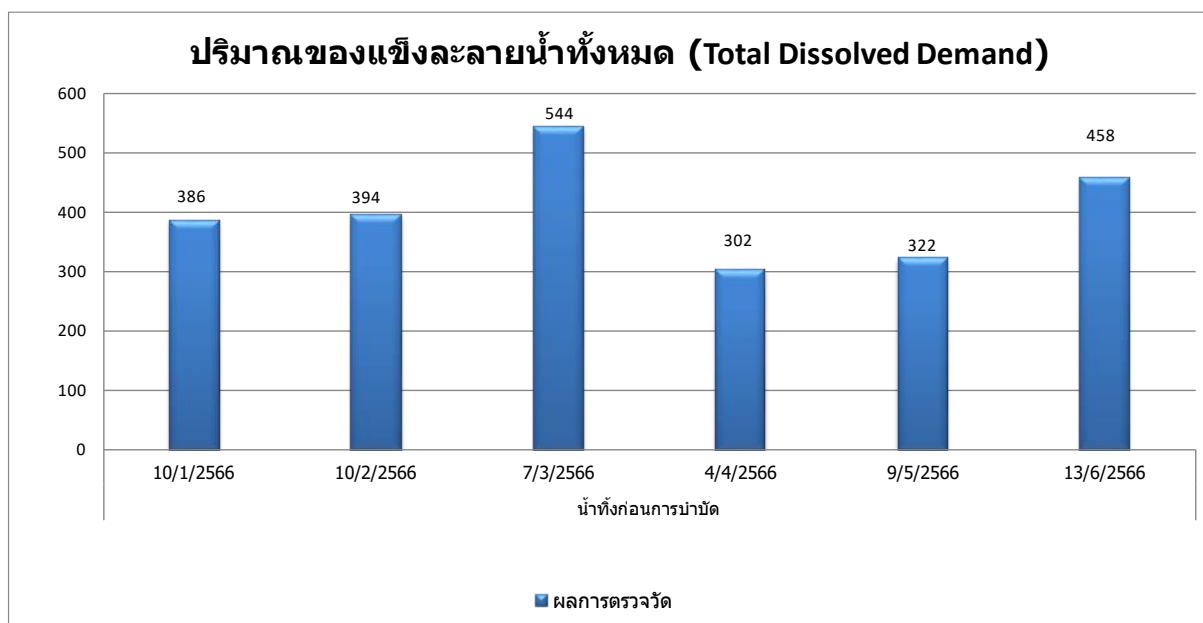
กราฟที่ 3.1-4 กราฟเปรียบเทียบผลการตรวจวัดปริมาณของแข็งละลายน้ำทั้งหมด (Total Dissolved Demand)

จากน้ำทิ้งก่อนบำบัดน้ำเสียเดือนมกราคม - มิถุนายน พ.ศ.2566

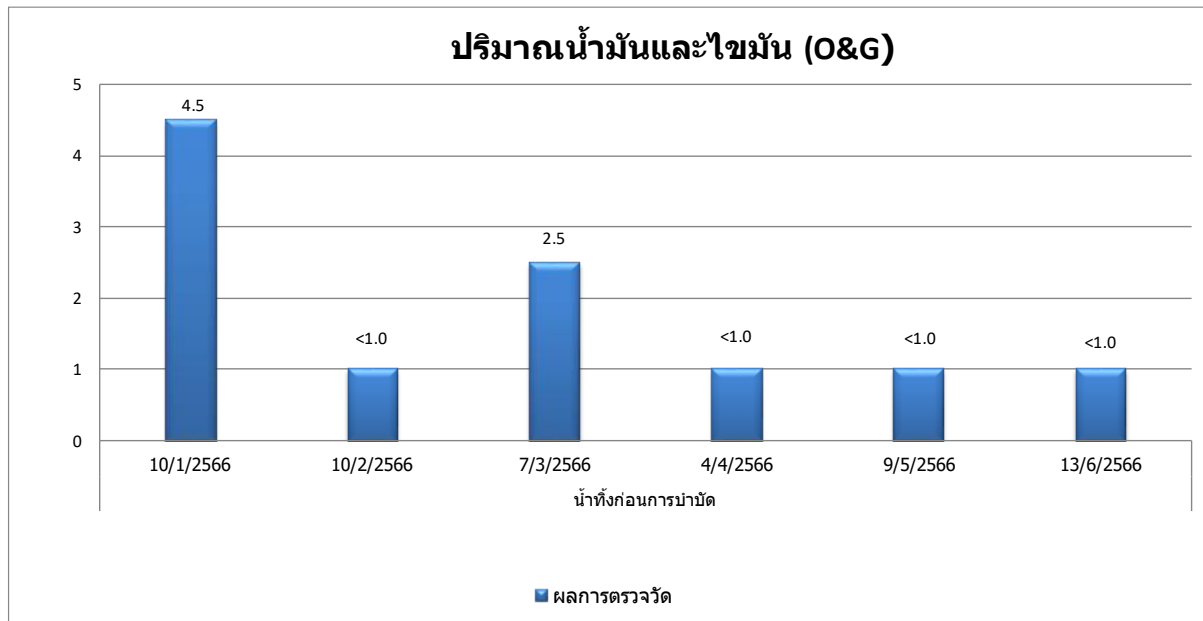
กราฟที่ 3.1-5 กราฟเปรียบเทียบผลการตรวจวัดปริมาณน้ำมันและไขมัน (Oil&Grease)

จากน้ำทิ้งก่อนบำบัดน้ำเสียเดือนมกราคม - มิถุนายน พ.ศ.2566

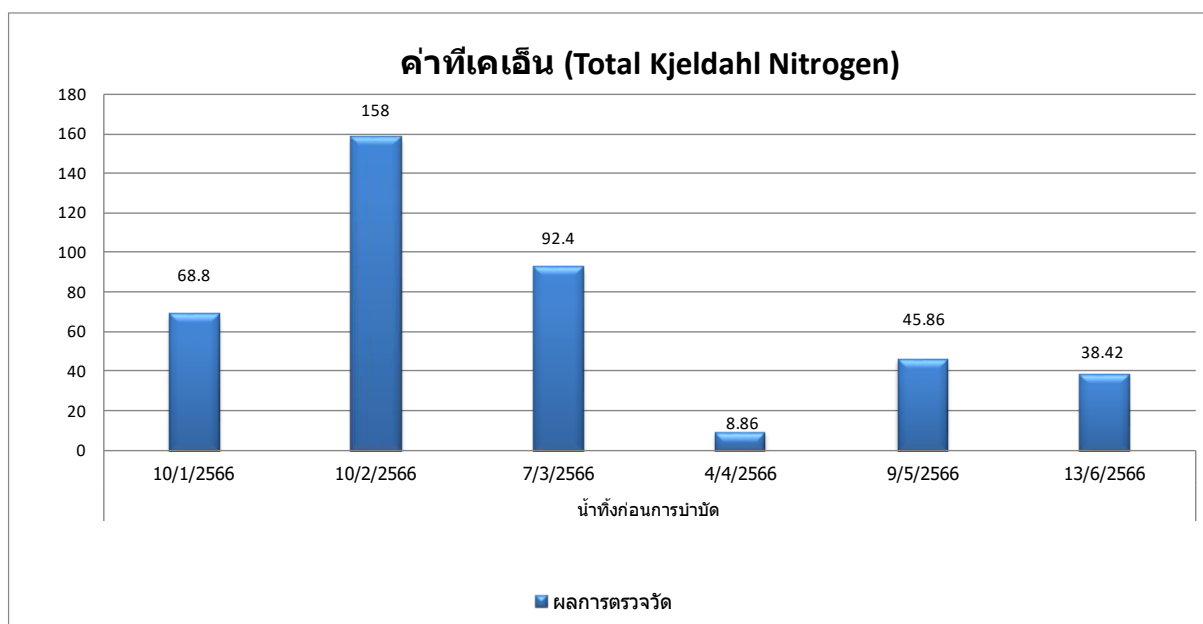
กราฟที่ 3.1-6 กราฟเปรียบเทียบผลการตรวจวัด ค่าทีเคเอ็น (Total Kjeldahl Nitrogen)

จากน้ำทิ้งก่อนบำบัดน้ำเสียเดือนมกราคม - มิถุนายน พ.ศ.2566

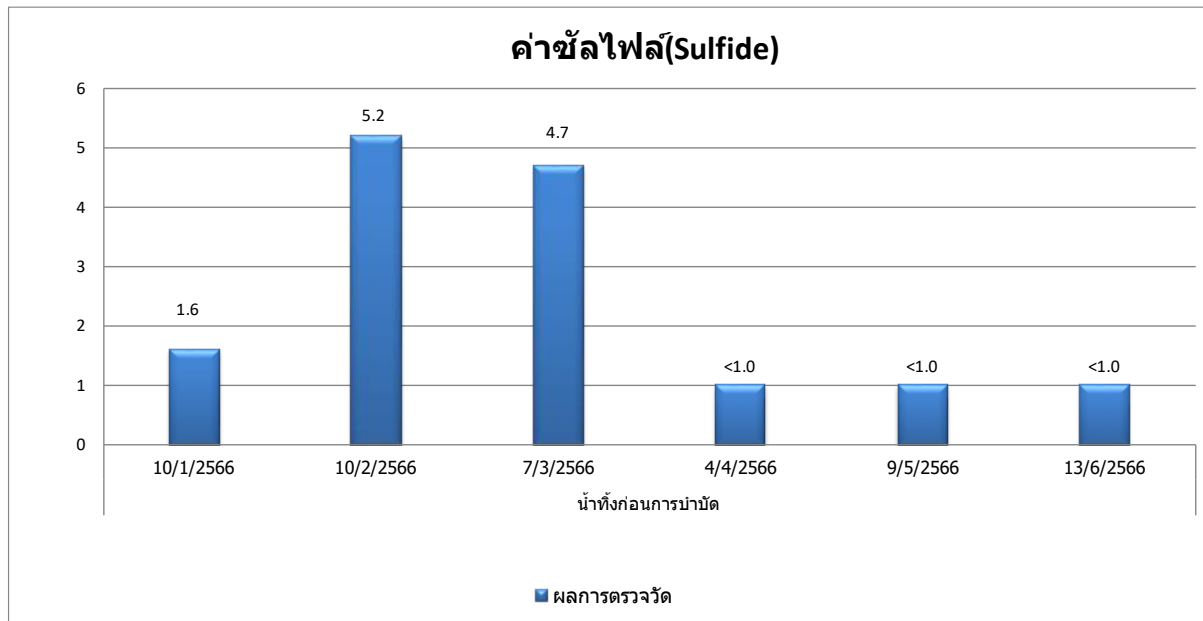
กราฟที่ 3.1-7 กราฟเปรียบเทียบผลการตรวจวัด ปริมาณซัลไฟด์ (Sulfide)

จากน้ำทิ้งก่อนบำบัดน้ำเสียเดือนมกราคม - มิถุนายน พ.ศ.2566

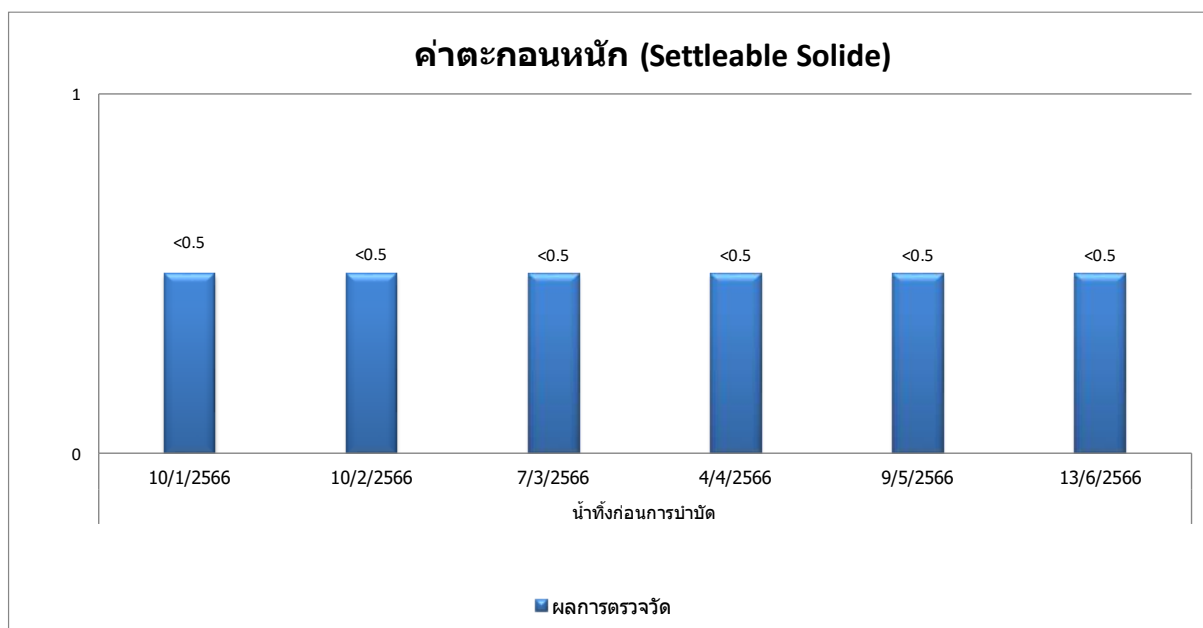
กราฟที่ 3.1-8 กราฟเปรียบเทียบผลการตรวจวัดปริมาณตะกอนหนัก(Settleable Solids)

จากน้ำทิ้งก่อนบำบัดน้ำเสียเดือนมกราคม - มิถุนายน พ.ศ.2566

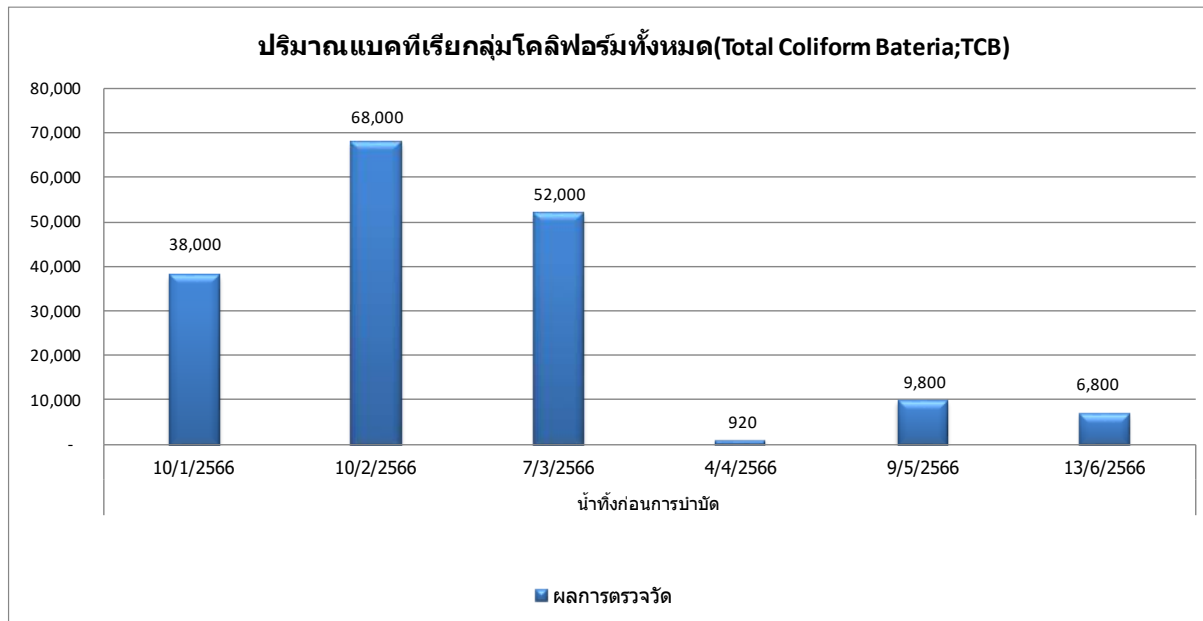
กราฟที่ 3.1-9 กราฟเปรียบเทียบผลการตรวจวัดปริมาณโคลิฟอร์มแบคทีเรียทั้งหมด (Total Coliform Bacteria)

จากน้ำทิ้งก่อนบำบัดน้ำเสียเดือนมกราคม - มิถุนายน พ.ศ.2566

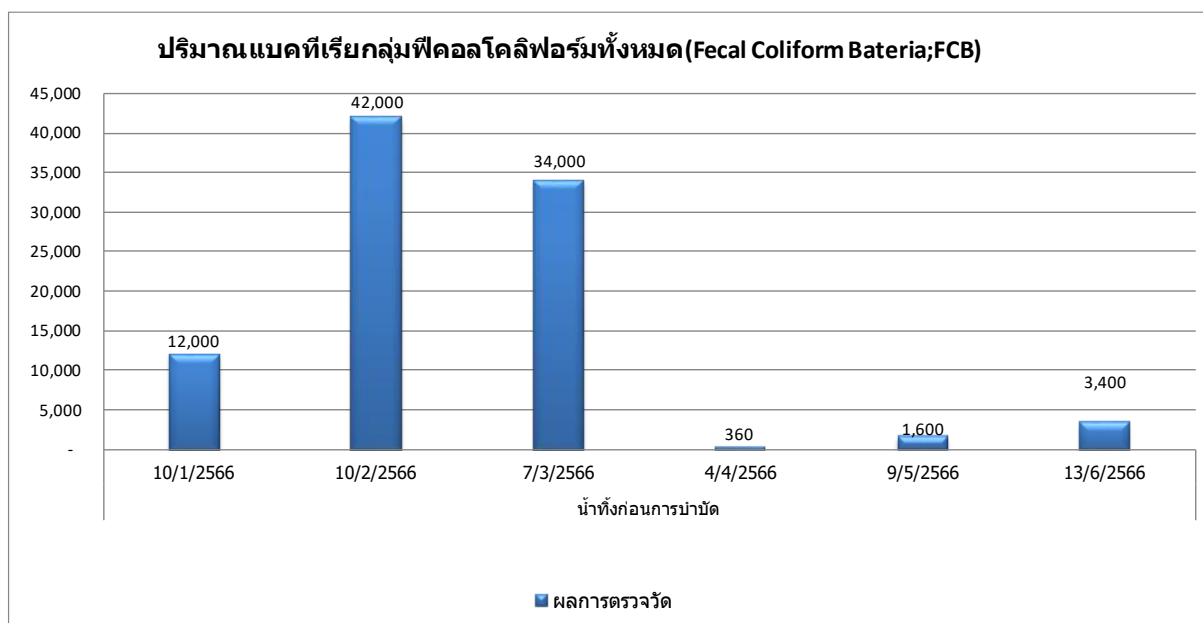
กราฟที่ 3.1-10 กราฟเปรียบเทียบผลการตรวจวัดปริมาณฟีคัลโคลิฟอร์มแบคทีเรียทั้งหมด (Fecal Coliform Bacteria)

จากน้ำทิ้งก่อนบำบัดน้ำเสียเดือนมกราคม - มิถุนายน พ.ศ.2566

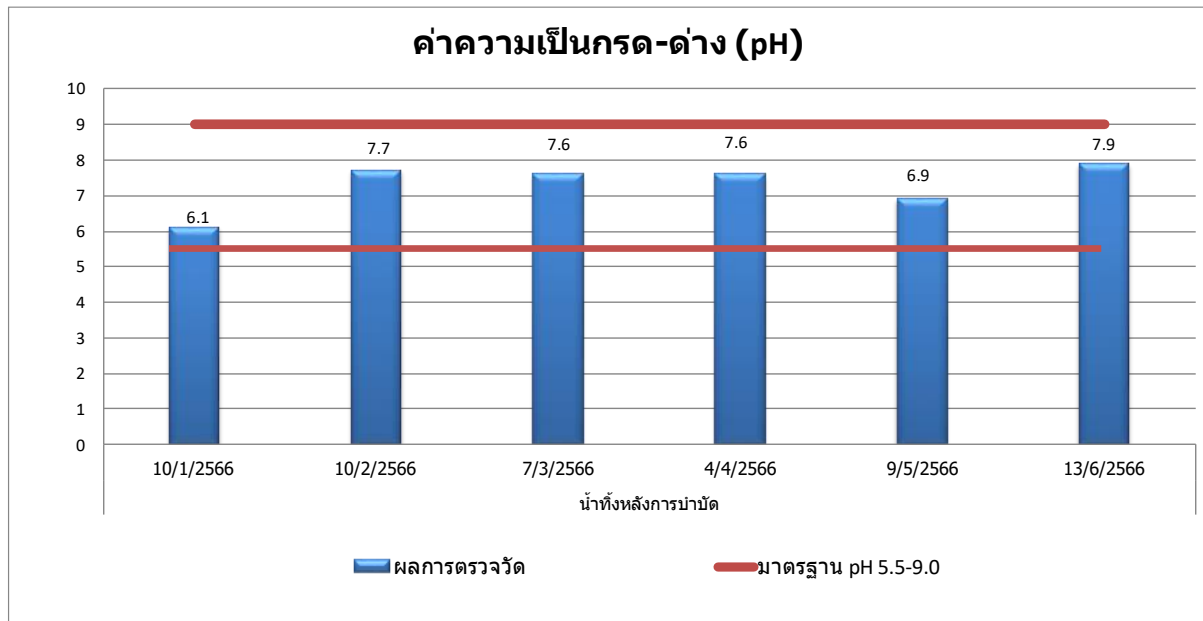
กราฟที่ 3.1-11 กราฟเปรียบเทียบผลการตรวจวัดคุณภาพน้ำทิ้งค่าความเป็นกรด-ด่าง (pH)

จากน้ำทิ้งหลังการบำบัดเดือนมกราคม - มิถุนายน พ.ศ.2566

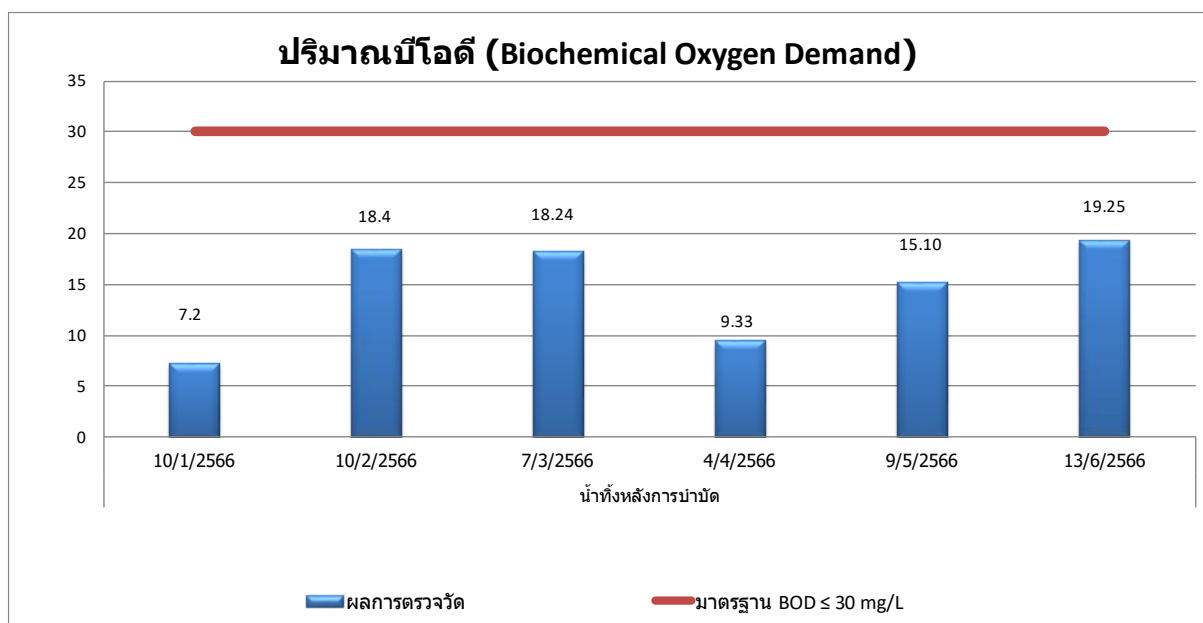
กราฟที่ 3.1-12 กราฟเปรียบเทียบผลการตรวจวัดปริมาณบีโอดี (Biochemical Oxygen Demand)

จากน้ำทิ้งหลังการบำบัดเดือนมกราคม - มิถุนายน พ.ศ.2566

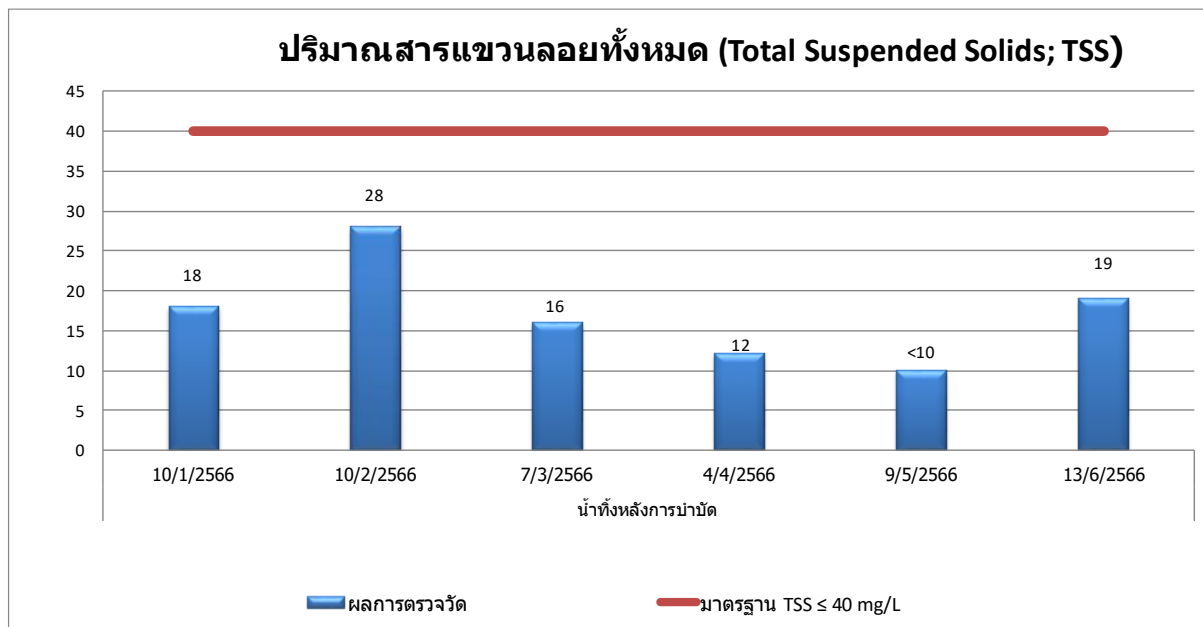
กราฟที่ 3.1-13 กราฟเปรียบเทียบผลการตรวจวัดปริมาณของแข็งแขวนลอยทั้งหมด (Total Suspended Solids) จากน้ำทิ้งหลังการบำบัดเดือนมกราคม - มิถุนายน พ.ศ.2566

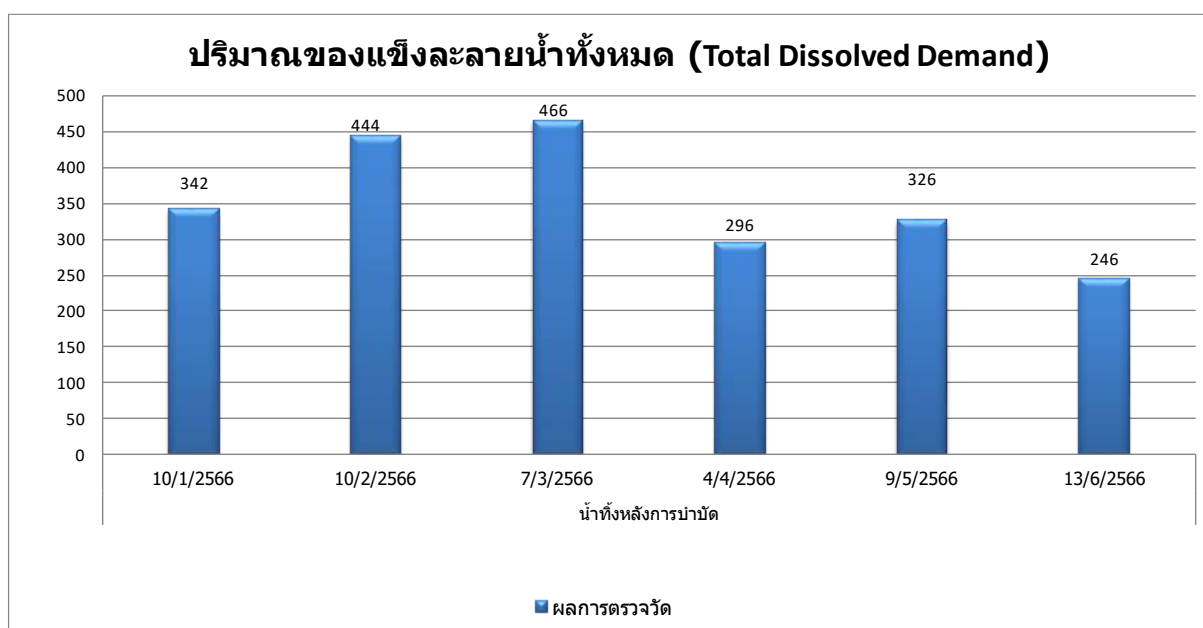
ค่าที่เพิ่มขึ้นจากปริมาณสารละลายในน้ำใช้ตามปกติ, TDS ประจำเดือนมกราคม เท่ากับ 672 mg/L ,ประจำเดือนกุมภาพันธ์ เท่ากับ 674 mg/L ,ประจำเดือนมีนาคม เท่ากับ 808 mg/L

ประจำเดือนเมษายน เท่ากับ 624 mg/L ,ประจำเดือนพฤษภาคม เท่ากับ 614 mg/L และประจำเดือนมิถุนายน เท่ากับ 661 mg/L

กราฟที่ 3.1-14 กราฟเปรียบเทียบผลการตรวจวัดปริมาณของแข็งละลายน้ำทั้งหมด (Total Dissolved Demand) จากน้ำทิ้งหลังการบำบัดเดือนมกราคม - มิถุนายน พ.ศ.2566

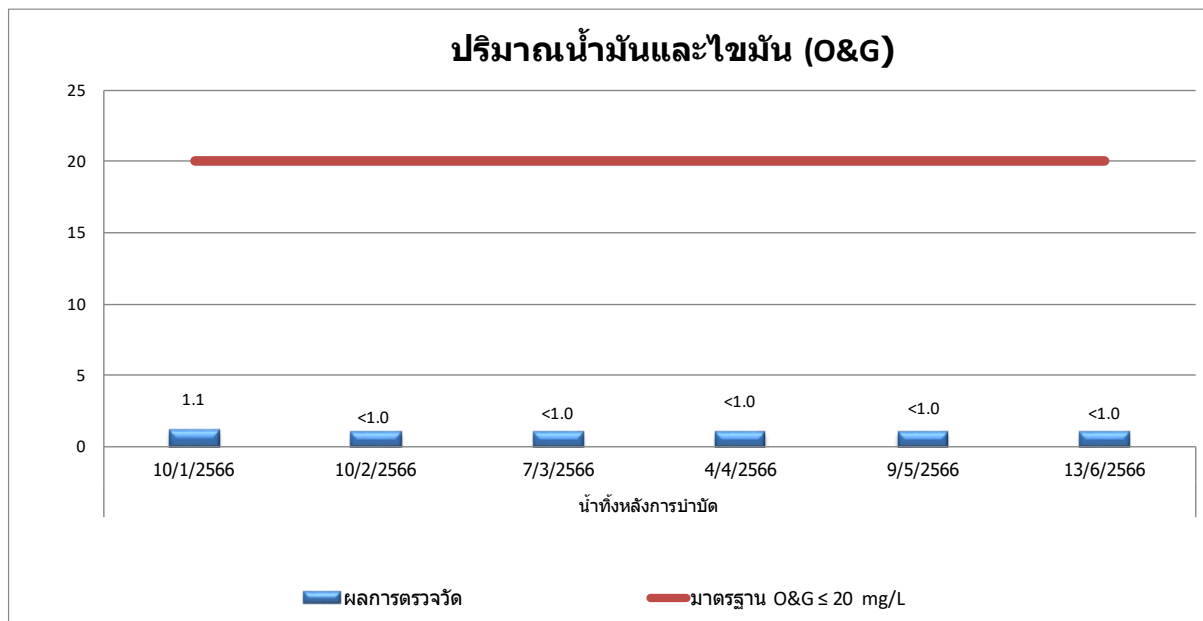
กราฟที่ 3.1-15 กราฟเปรียบเทียบผลการตรวจวัดปริมาณน้ำมันและไขมัน (Oil&Grease)

จากน้ำทิ้งหลังการบำบัดเดือนมกราคม - มิถุนายน พ.ศ.2566

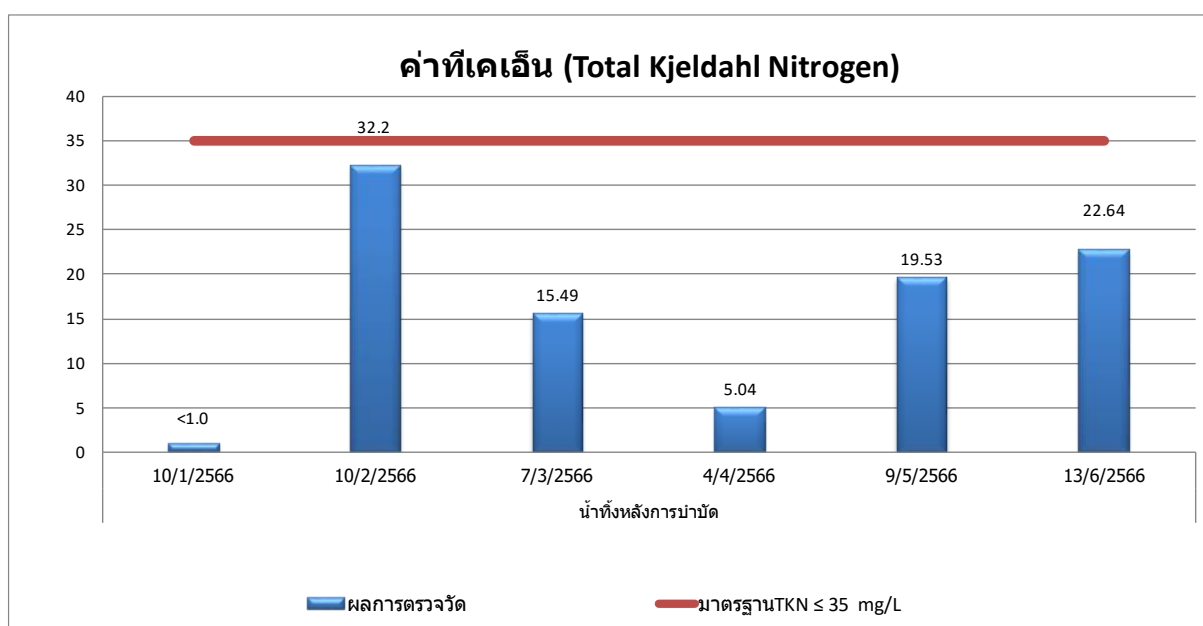
กราฟที่ 3.1-16 กราฟเปรียบเทียบผลการตรวจวัด ค่าทีเคเอ็น (Total Kjeldahl Nitrogen)

จากน้ำทิ้งหลังการบำบัดเดือนมกราคม - มิถุนายน พ.ศ.2566

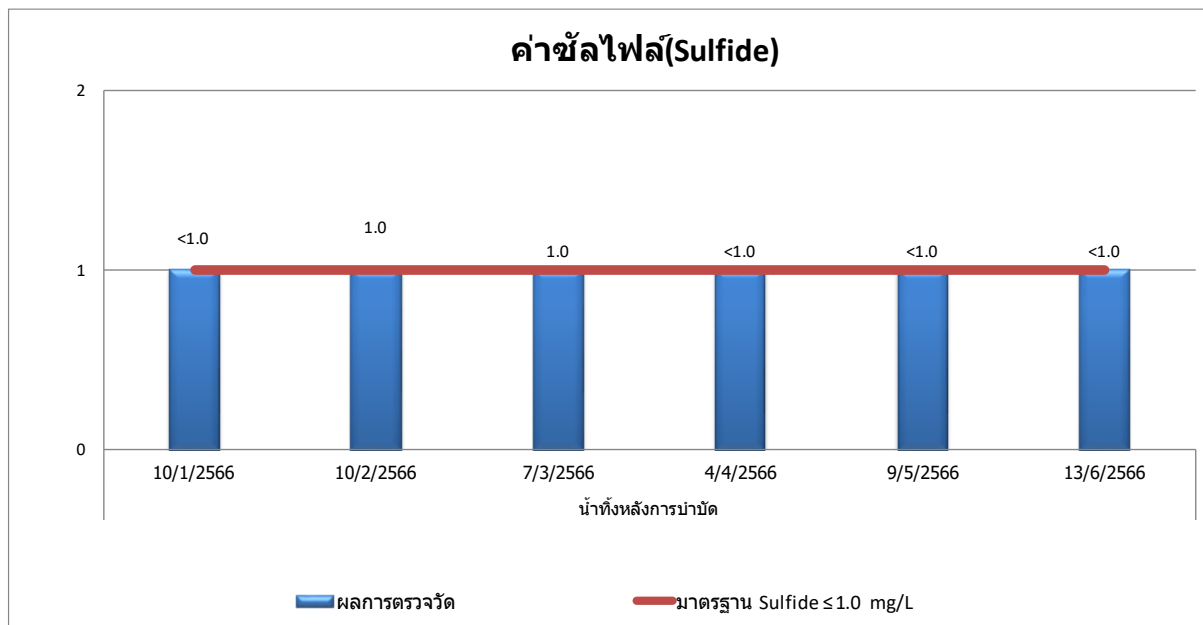
กราฟที่ 3.1-17 กราฟเปรียบเทียบผลการตรวจวัด ปริมาณซัลไฟด์ (Sulfide)

จากน้ำทิ้งหลังการบำบัดเดือนมกราคม - มิถุนายน พ.ศ.2566

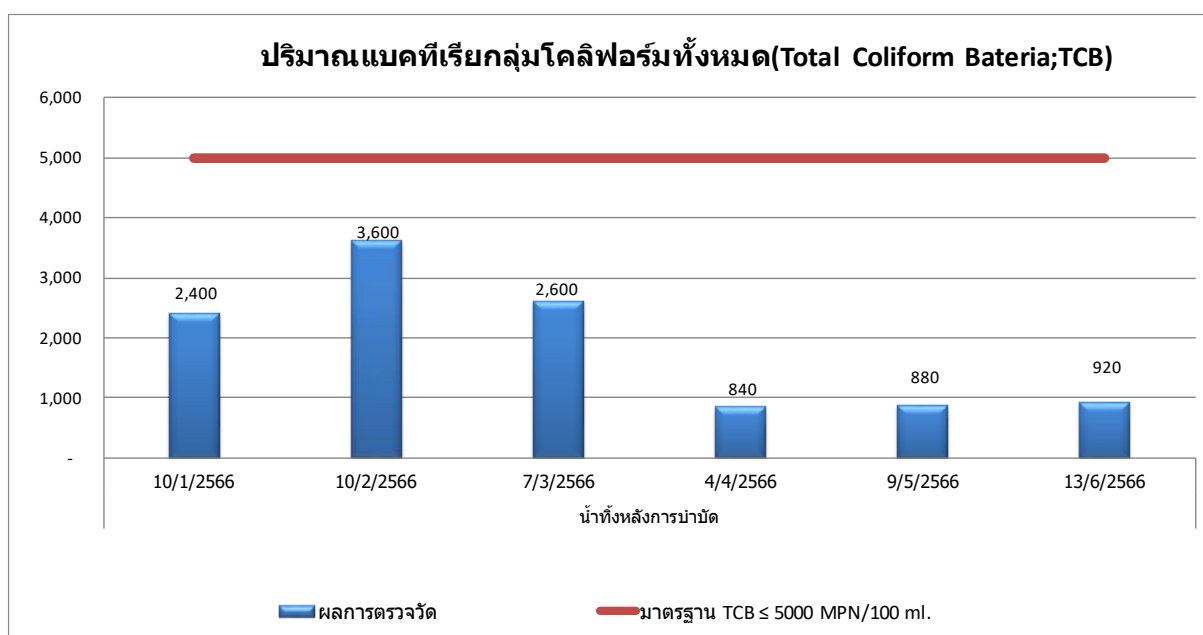
กราฟที่ 3.1-18 กราฟเปรียบเทียบผลการตรวจวัดปริมาณโคลิฟอร์มแบคทีเรียทั้งหมด (Total Coliform Bacteria)

จากน้ำทิ้งหลังการบำบัดเดือนมกราคม - มิถุนายน พ.ศ.2566

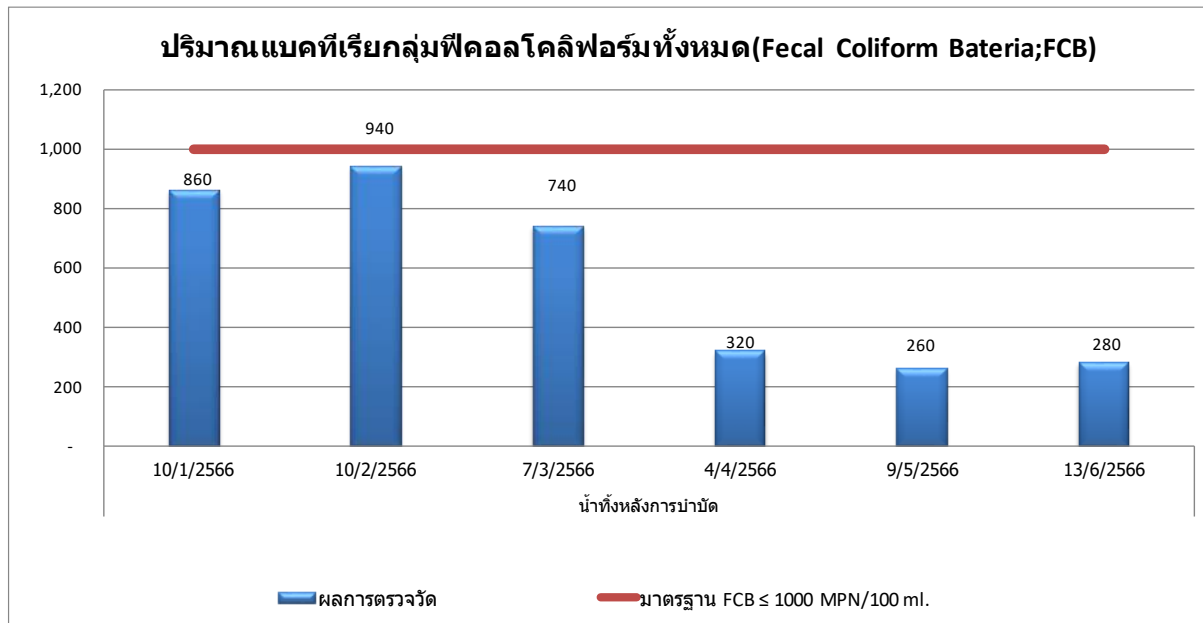
กราฟที่ 3.1-19 กราฟเปรียบเทียบผลการตรวจวัดปริมาณฟีคัลโคลิฟอร์มแบคทีเรียทั้งหมด (Fecal Coliform Bacteria) จากน้ำทิ้งหลังการบำบัดเดือนมกราคม - มิถุนายน พ.ศ.2566

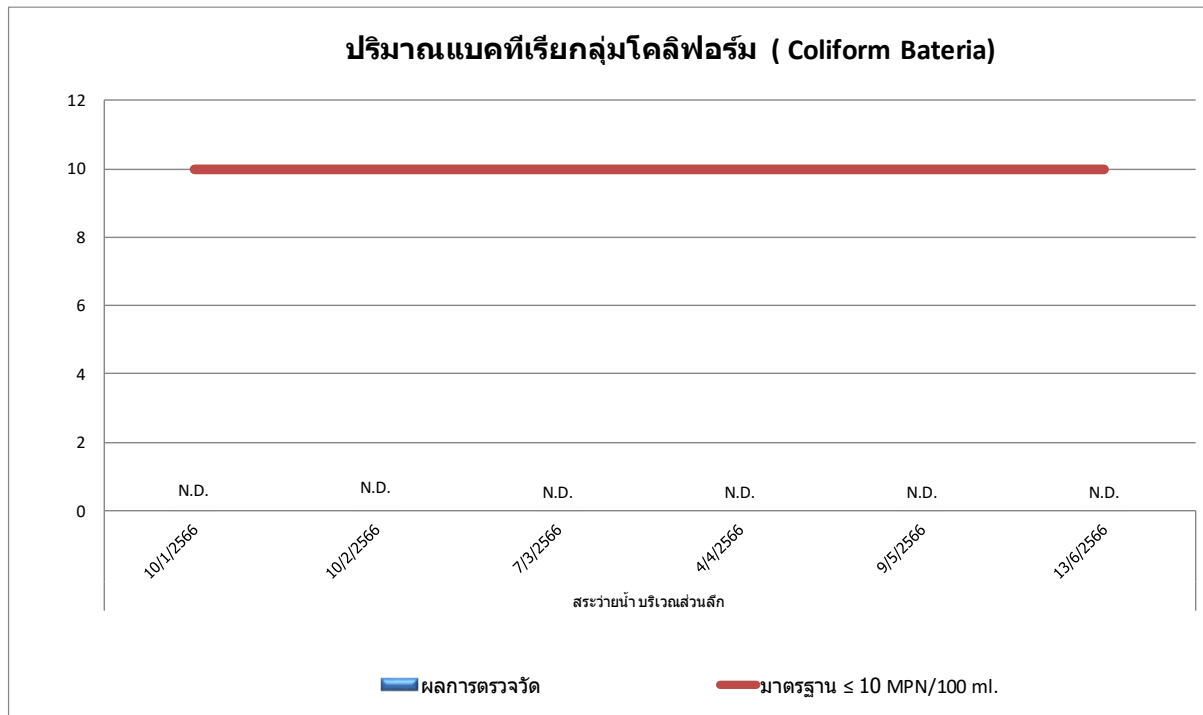
กราฟที่ 3.1-20 กราฟเปรียบเทียบผลการตรวจวัดปริมาณโคลิฟอร์มแบคทีเรีย (Coliform Bacteria)

จากน้ำสระว่ายน้ำ บริเวณส่วนลึก เดือนมกราคม - มิถุนายน พ.ศ.2566

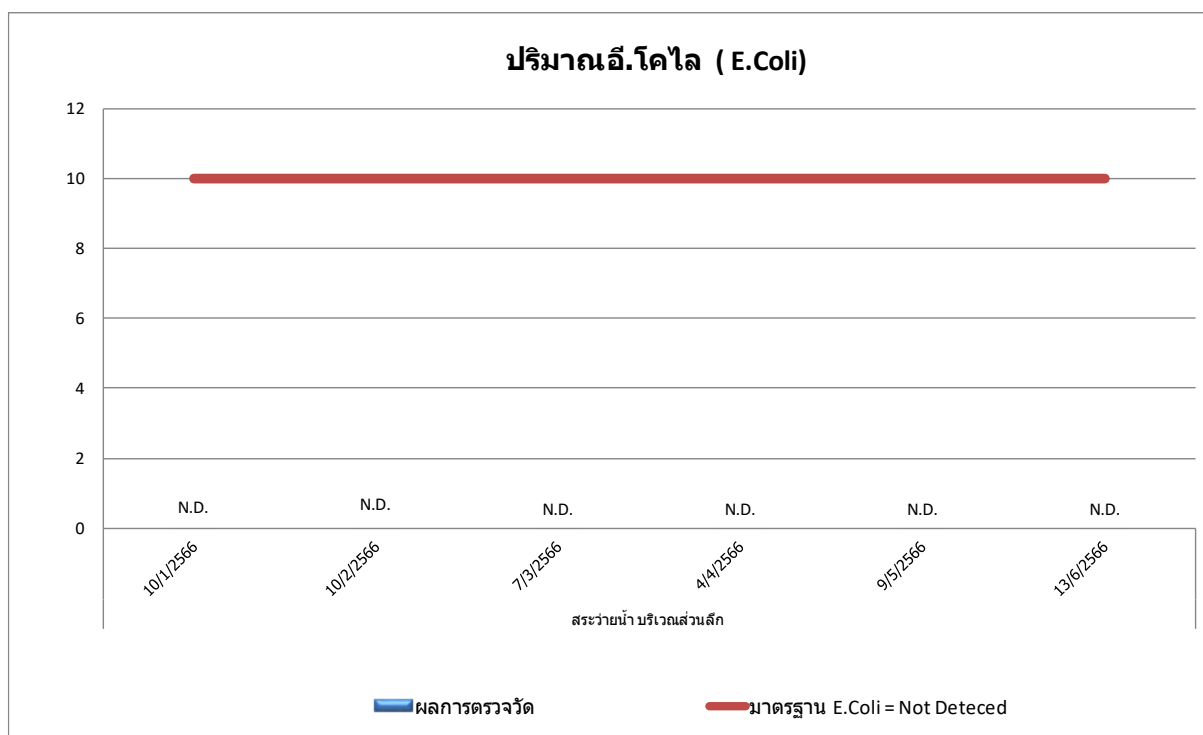
กราฟที่ 3.1-21 กราฟเปรียบเทียบผลการตรวจวัดปริมาณอี.โคไล (E.coli)

จากน้ำสระว่ายน้ำ บริเวณส่วนลึก เดือนมกราคม - มิถุนายน พ.ศ.2566

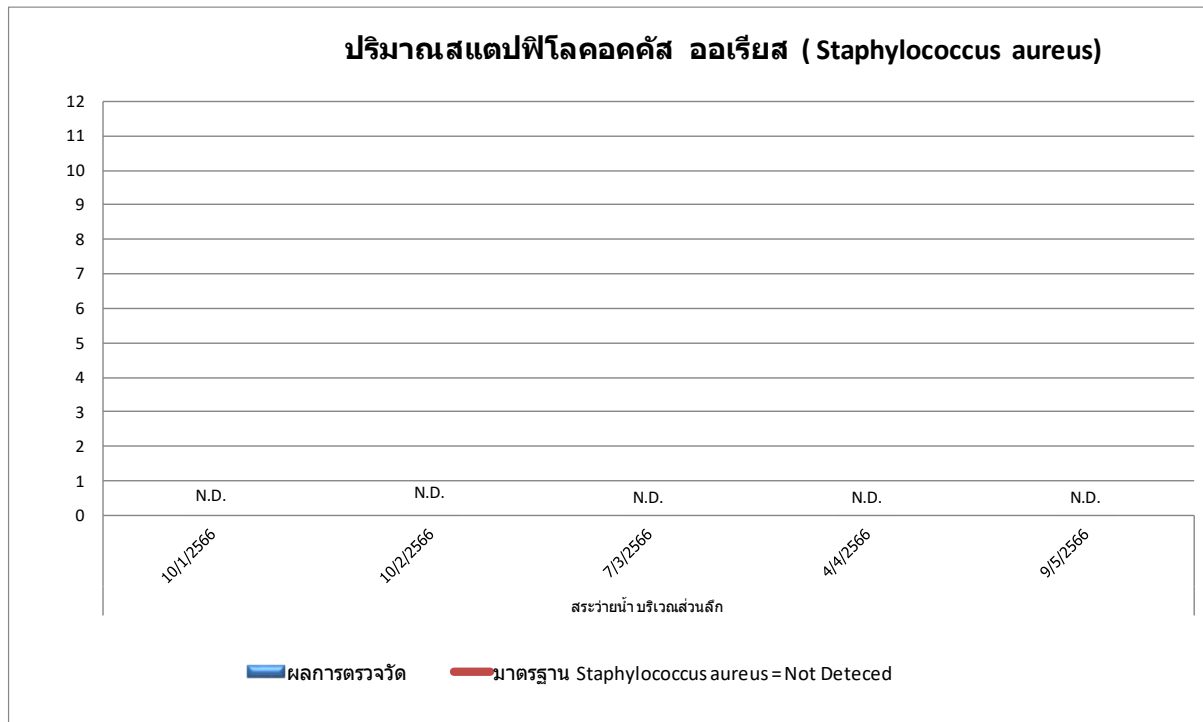
กราฟที่ 3.1-22 กราฟเปรียบเทียบผลการตรวจวัดปริมาณสแตปฟีโลคอคคัส ออเรียส (Staphylococcus aureus)

จากน้ำสระว่ายน้ำ บริเวณส่วนลึก เดือนมกราคม - มิถุนายน พ.ศ.2566

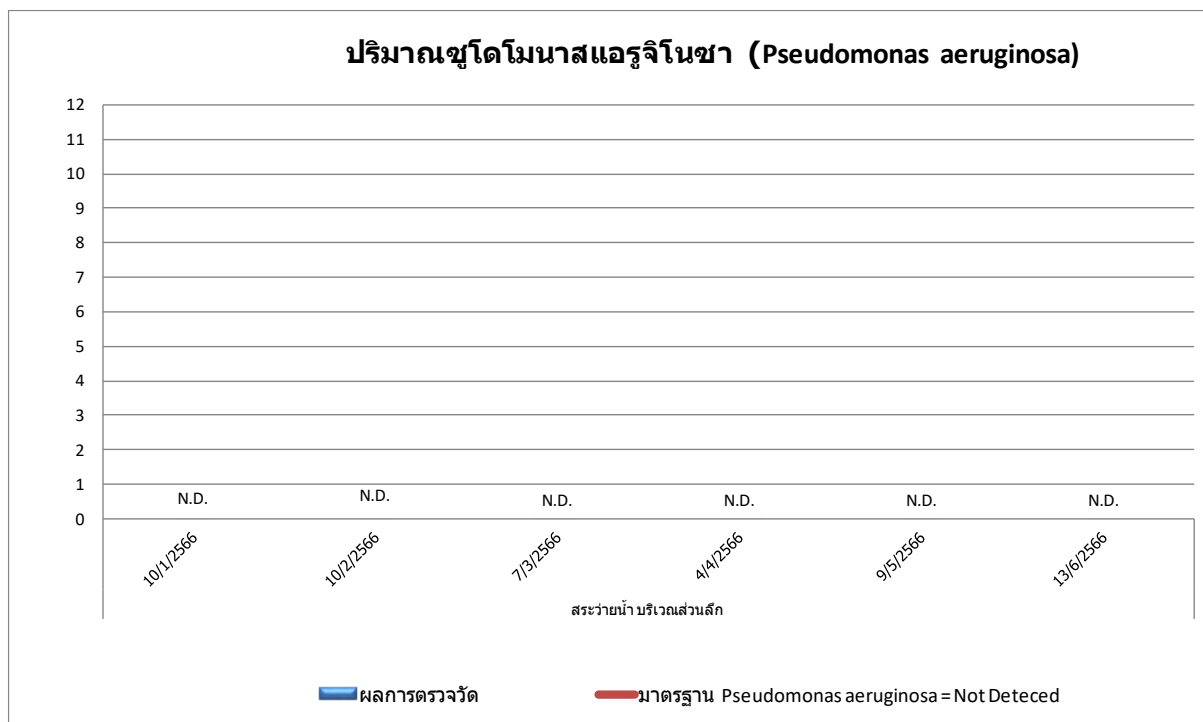
กราฟที่ 3.1-23 กราฟเปรียบเทียบผลการตรวจวัดปริมาณซูโดโมนาสแอโรจิโนซา (Pseudomonas aeruginosa)

จากน้ำสระว่ายน้ำ บริเวณส่วนลึก เดือนมกราคม - มิถุนายน พ.ศ.2566

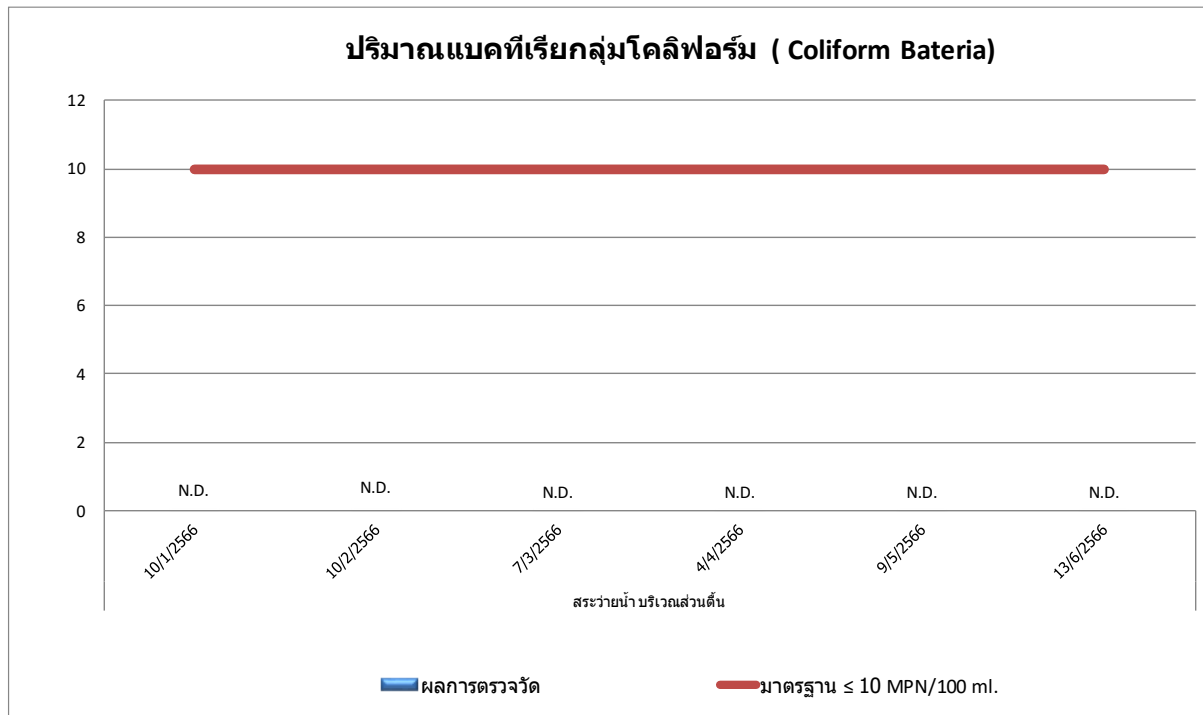
กราฟที่ 3.1-24 กราฟเปรียบเทียบผลการตรวจวัดปริมาณโคลิฟอร์มแบคทีเรีย (Coliform Bacteria)

จากน้ำสระว่ายน้ำ บริเวณส่วนต้น เดือนมกราคม - มิถุนายน พ.ศ.2566

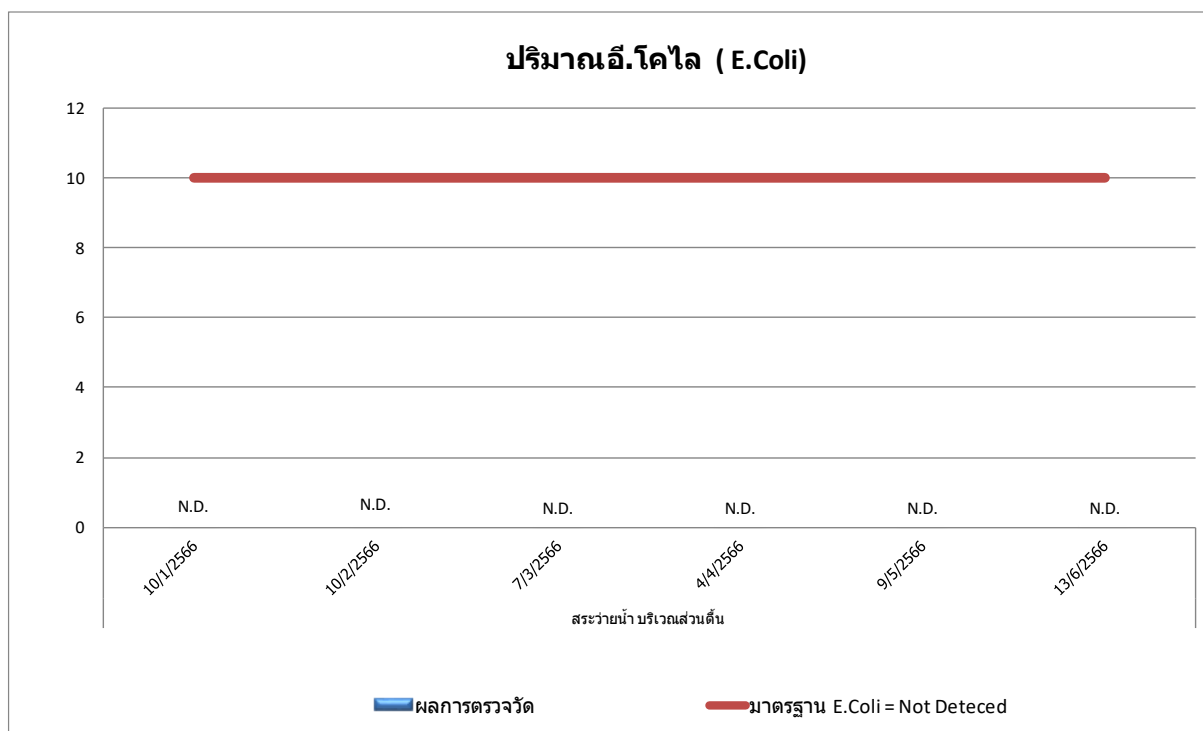
กราฟที่ 3.1-25 กราฟเปรียบเทียบผลการตรวจวัดปริมาณอี.โคไล (E.coli)

จากน้ำสระว่ายน้ำ บริเวณส่วนต้น เดือนมกราคม - มิถุนายน พ.ศ.2566

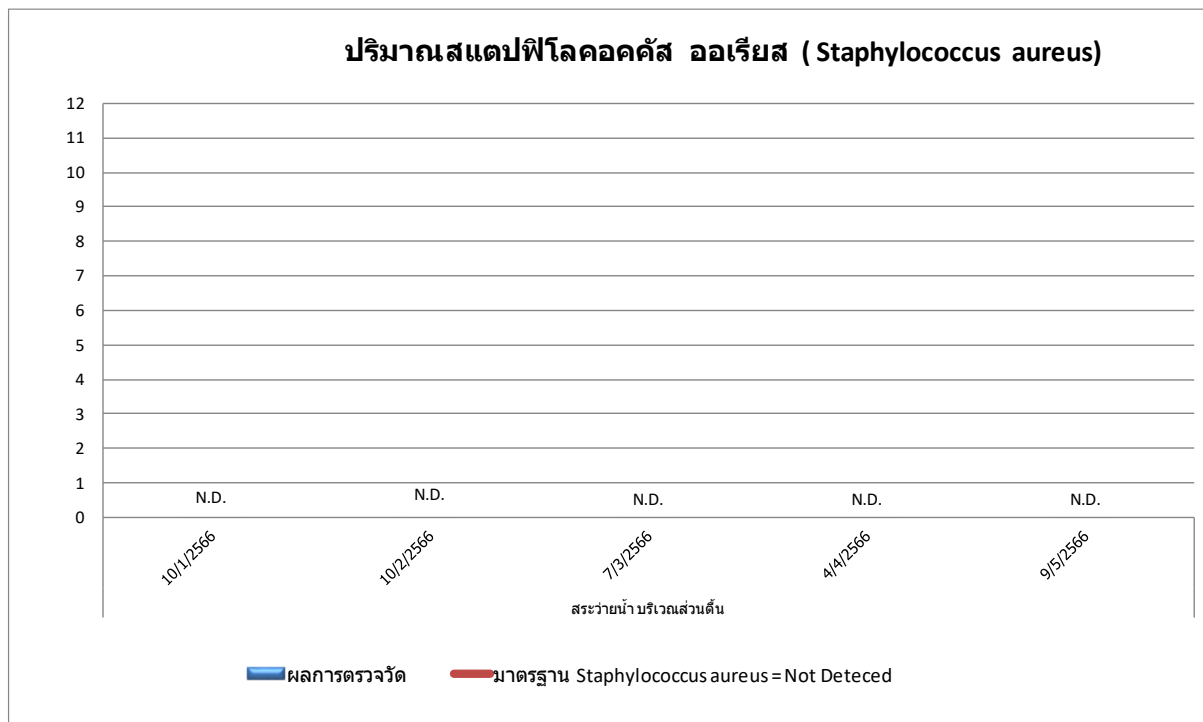
กราฟที่ 3.1-26 กราฟเปรียบเทียบผลการตรวจวัดปริมาณสแตปฟีโลคอคคัส ออเรียส (Staphylococcus aureus)

จากน้ำสระว่ายน้ำ บริเวณส่วนต้น เดือนมกราคม - มิถุนายน พ.ศ.2566

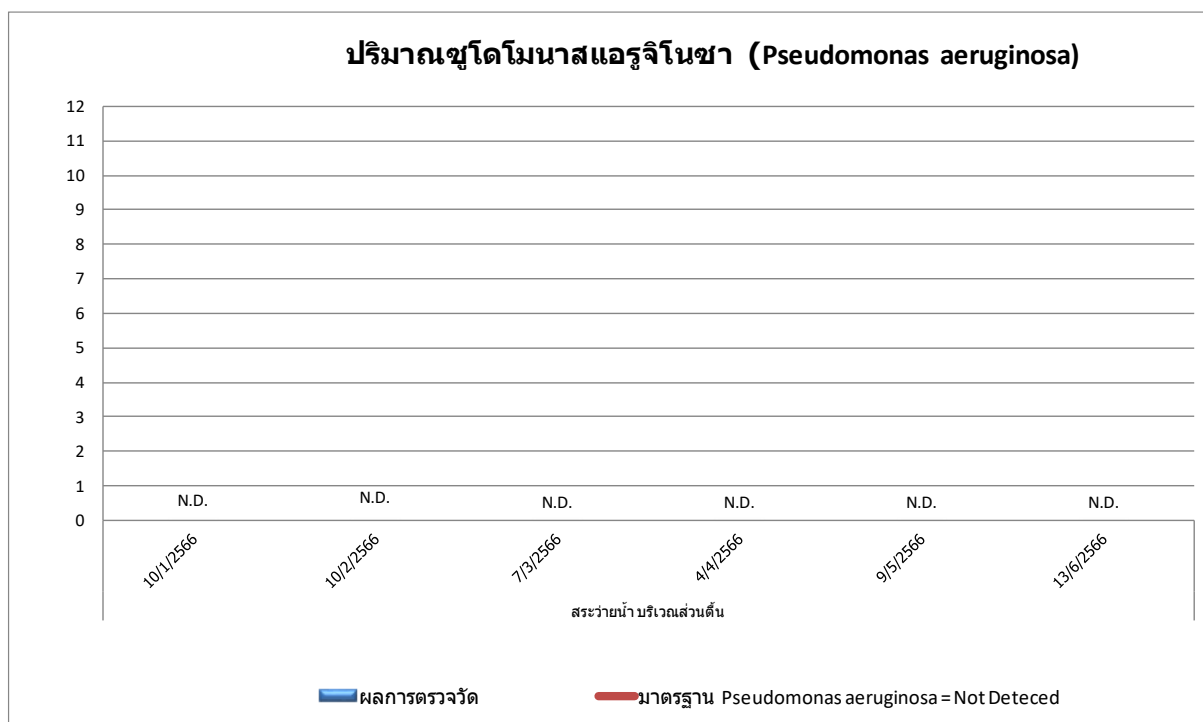
กราฟที่ 3.1-27 กราฟเปรียบเทียบผลการตรวจวัดปริมาณซูโดโมนาสแอโรจิโนซา (Pseudomonas aeruginosa)

จากน้ำสระว่ายน้ำ บริเวณส่วนต้น เดือนมกราคม - มิถุนายน พ.ศ.2566

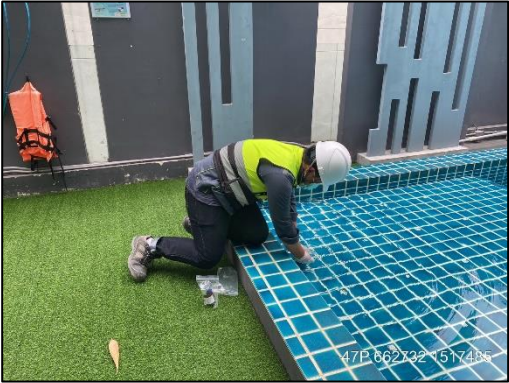
<p>บริเวณน้ำทิ้งก่อนการบำบัด</p>	<p>บริเวณน้ำทิ้งหลังการบำบัด</p>

<p>บริเวณน้ำสระว่ายน้ำ ส่วนต้น</p>	<p>บริเวณน้ำสระว่ายน้ำ ส่วนเล็ก</p>
<p>รูปที่ 3-1 จุดตรวจวัดคุณภาพน้ำของโครงการ Bangkok feliz Krungthon 5 (Bangkok feliz sathorn-taksin)</p> <p>ระหว่างเดือนมกราคม - มิถุนายน พ.ศ.2566</p>
