บทที่ 3

ผลการติดตามตรวจสอบคุณภาพสิ่งแวดล้อม

การติดตามตรวจสอบคุณภาพสิ่งแวดล้อม ของ โครงการ ชาร์จ อินทาวน์ สุขุมวิท 62/1 (ระยะดำเนินการ) ของนิติบุคคลอาคารชุด ชาร์จ อินทาวน์ สุขุมวิท 62/1 ดำเนินการจัดจ้าง บริษัท เอส.พี.เจ.ไซแอนติฟิก จำกัด โดยทำการตรวจวัดคุณภาพน้ำทิ้งและน้ำสระว่ายน้ำ บริเวณพื้นที่โครงการ ระหว่างเดือนมกราคม - มิถุนายน พ.ศ.2566

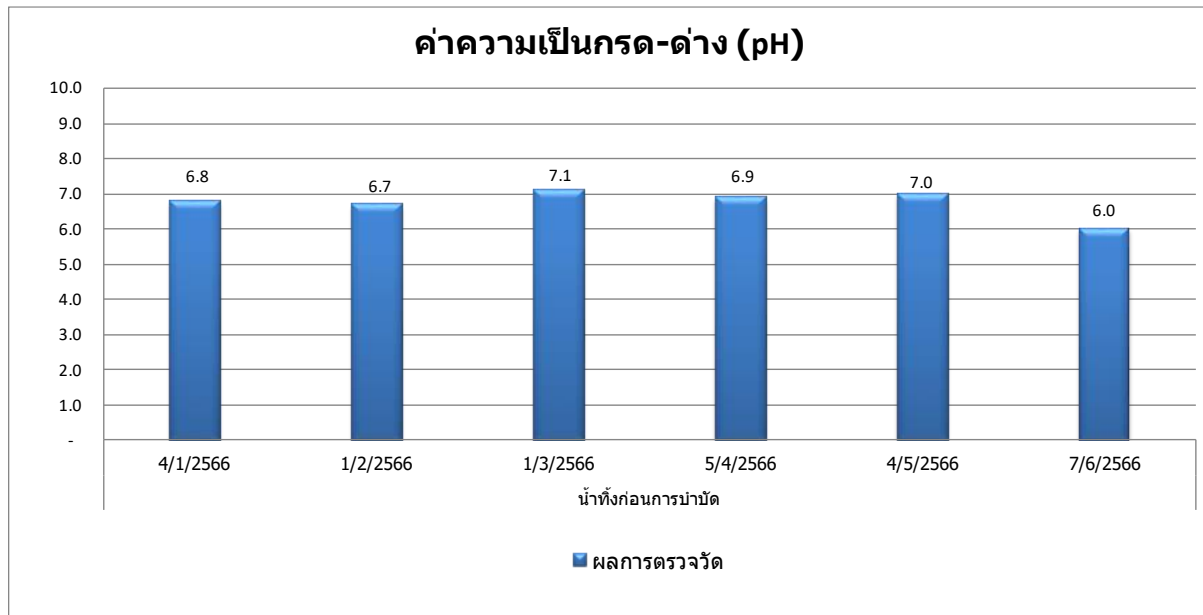
กราฟที่ 3.1-1 กราฟเปรียบเทียบผลการตรวจวัดคุณภาพน้ำทิ้งค่าความเป็นกรด-ด่าง (pH)
จากน้ำทิ้งก่อนบำบัดน้ำเสียเดือนมกราคม - มิถุนายน พ.ศ.2566

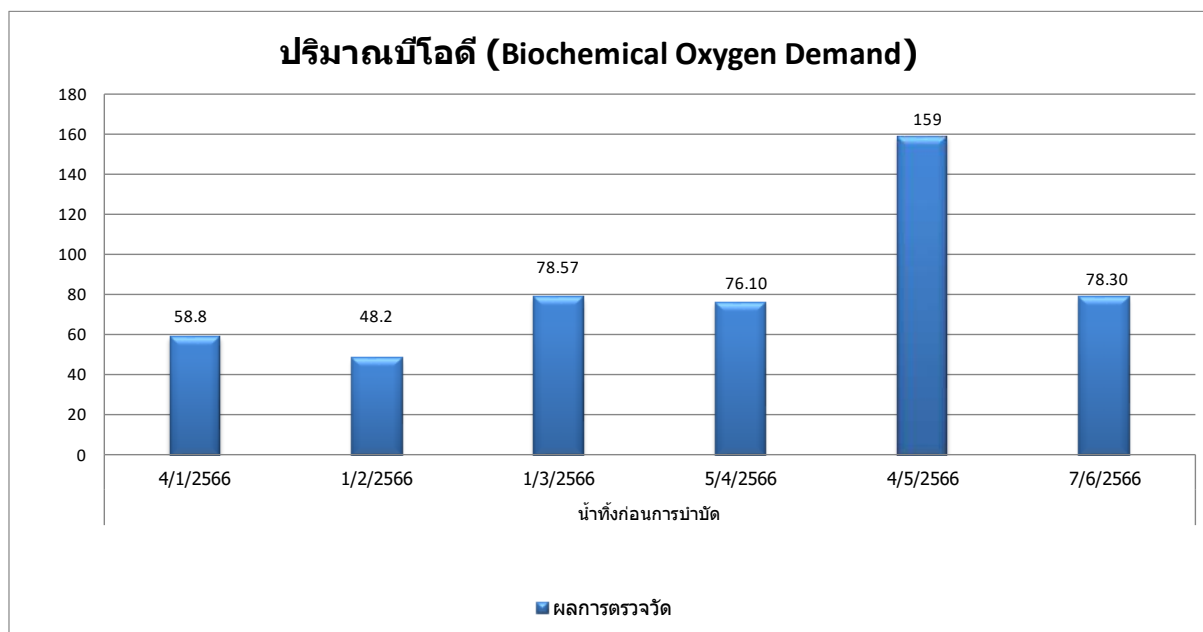
กราฟที่ 3.1-2 กราฟเปรียบเทียบผลการตรวจวัดปริมาณบีโอดี (BOD)
จากน้ำทิ้งก่อนบำบัดน้ำเสียเดือนมกราคม - มิถุนายน พ.ศ.2566

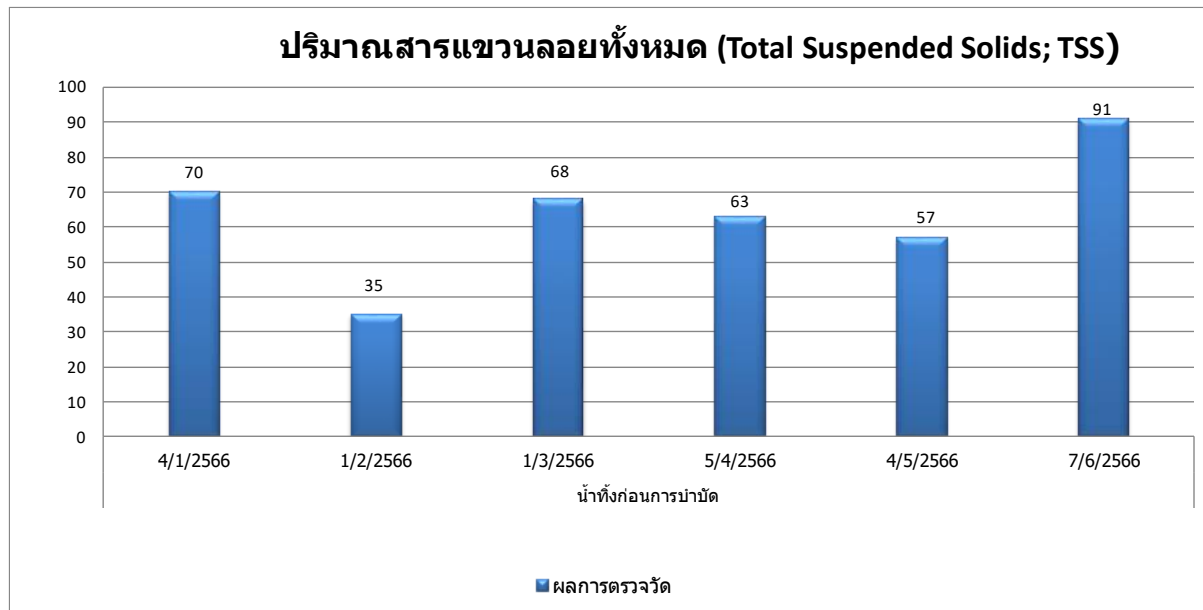
กราฟที่ 3.1-3 กราฟเปรียบเทียบผลการตรวจวัดปริมาณของแข็งแขวนลอย (Total Suspended Solids) จากน้ำทิ้งก่อนบำบัดน้ำเสียเดือนมกราคม - มิถุนายน พ.ศ.2566

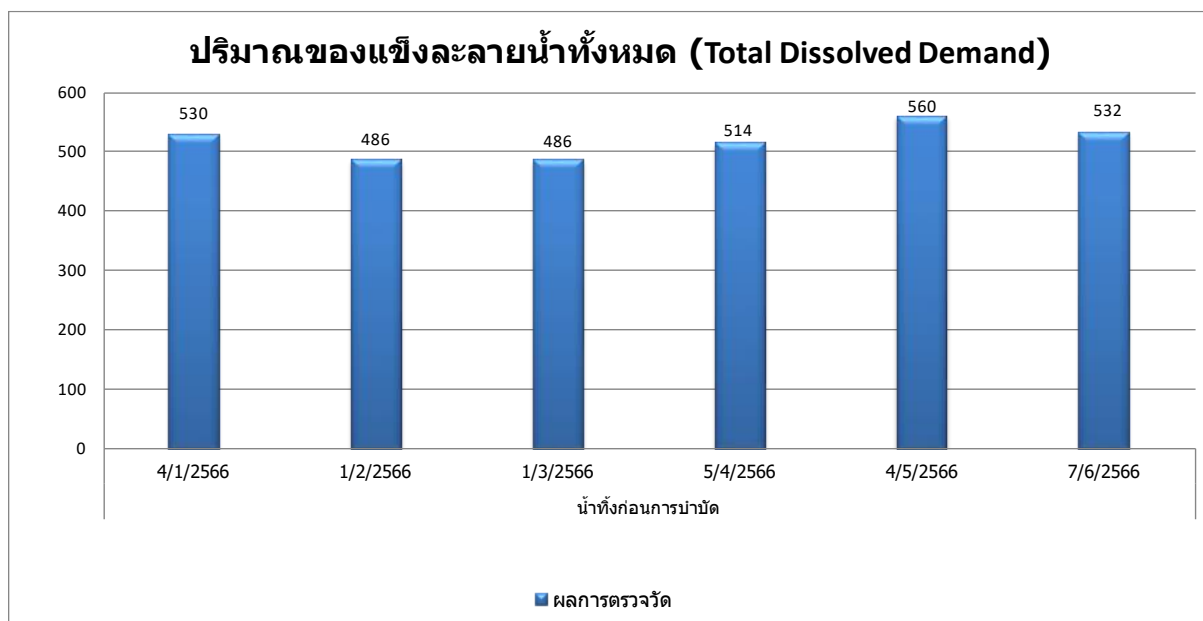
กราฟที่ 3.1-4 กราฟเปรียบเทียบผลการตรวจวัดปริมาณของแข็งละลายน้ำทั้งหมด (Total Dissolved Demand) จากน้ำทิ้งก่อนบำบัดน้ำเสียเดือนมกราคม - มิถุนายน พ.ศ.2566

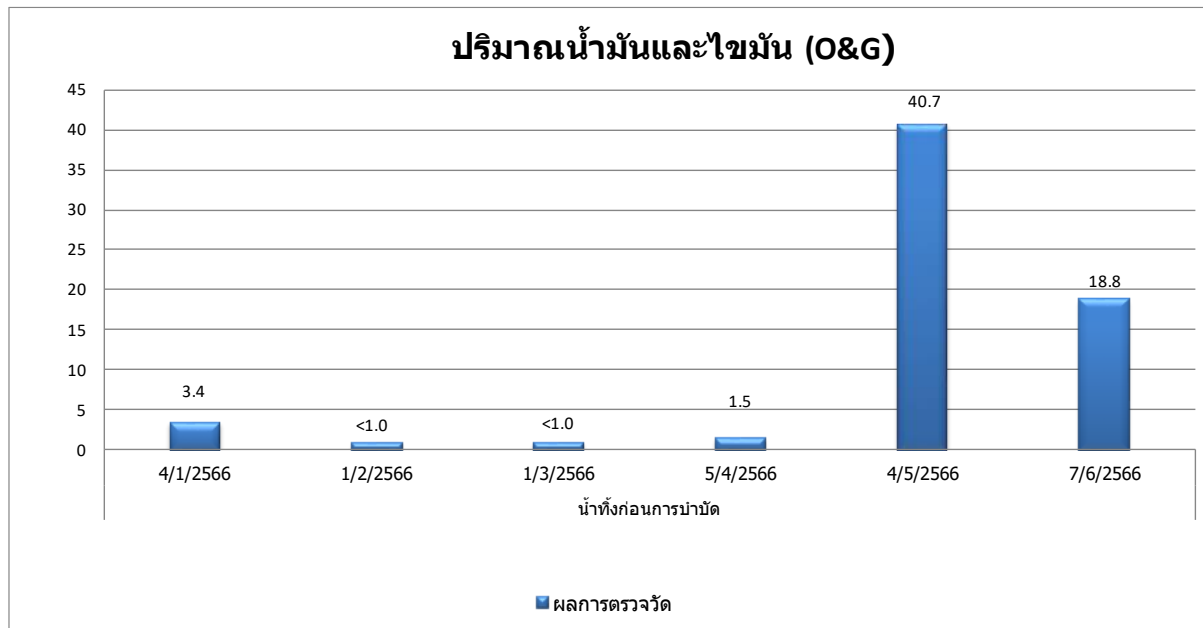
กราฟที่ 3.1-5 กราฟเปรียบเทียบผลการตรวจวัดปริมาณน้ำมันและไขมัน (Oil&Grease)
จากน้ำทิ้งก่อนบำบัดน้ำเสียเดือนมกราคม - มิถุนายน พ.ศ.2566

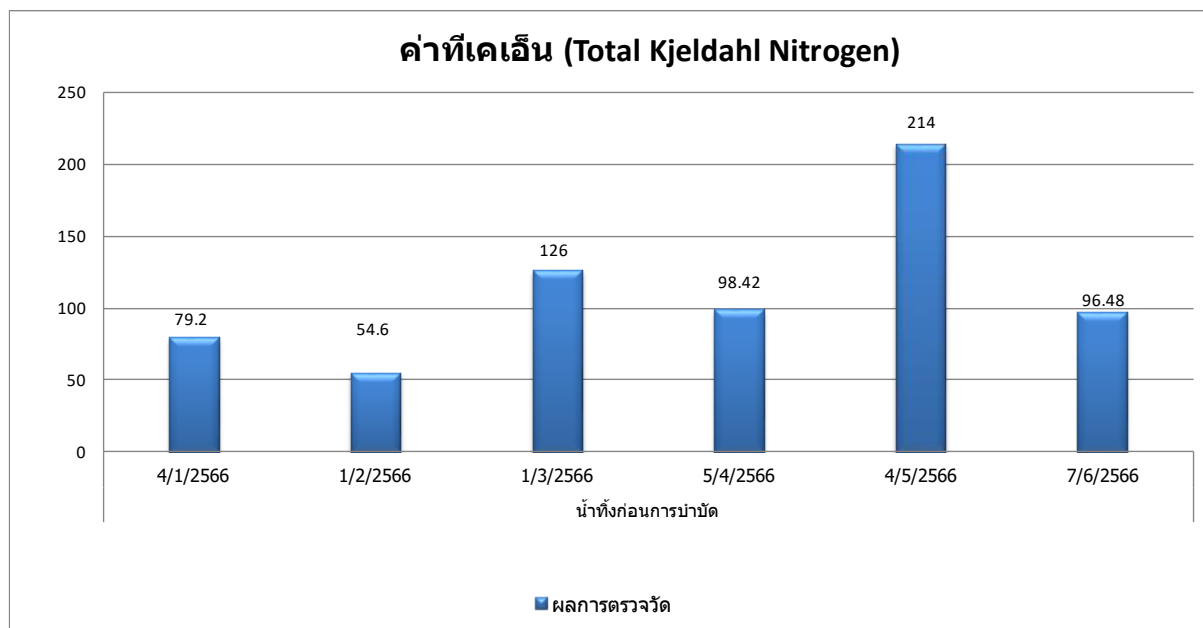
กราฟที่ 3.1-6 กราฟเปรียบเทียบผลการตรวจวัด ค่าทีเคเอ็น (TKN)
จากน้ำทิ้งก่อนบำบัดน้ำเสียเดือนมกราคม - มิถุนายน พ.ศ.2566

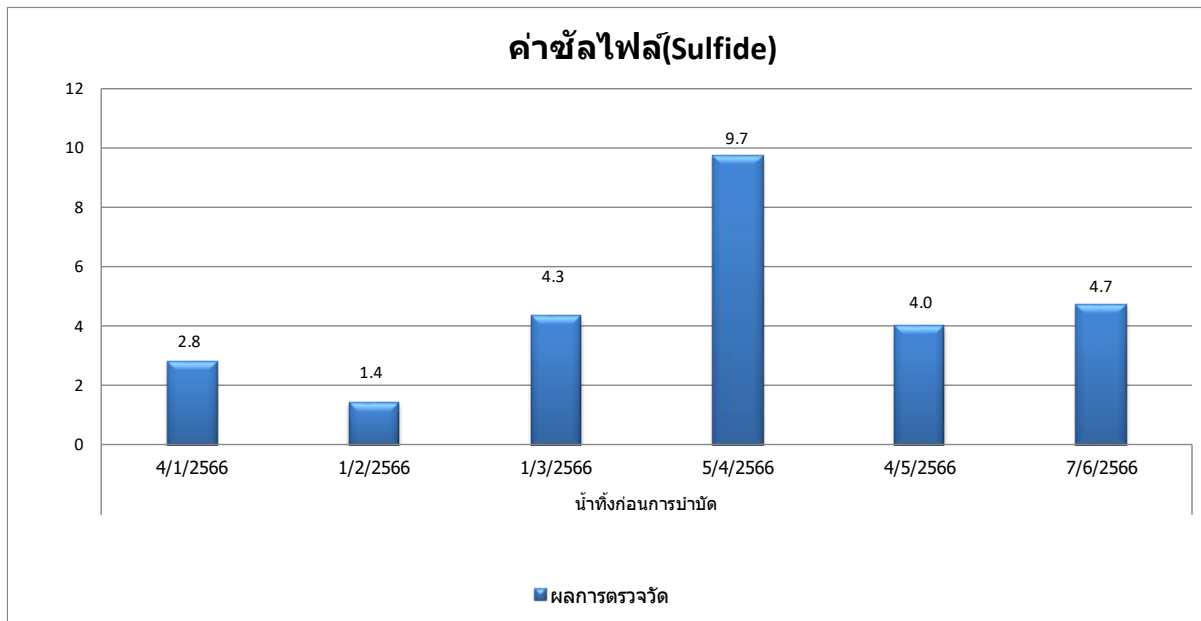
กราฟที่ 3.1-7 กราฟเปรียบเทียบผลการตรวจวัด ปริมาณซัลไฟด์ (Sulfide)
จากน้ำทิ้งก่อนบำบัดน้ำเสียเดือนมกราคม - มิถุนายน พ.ศ.2566

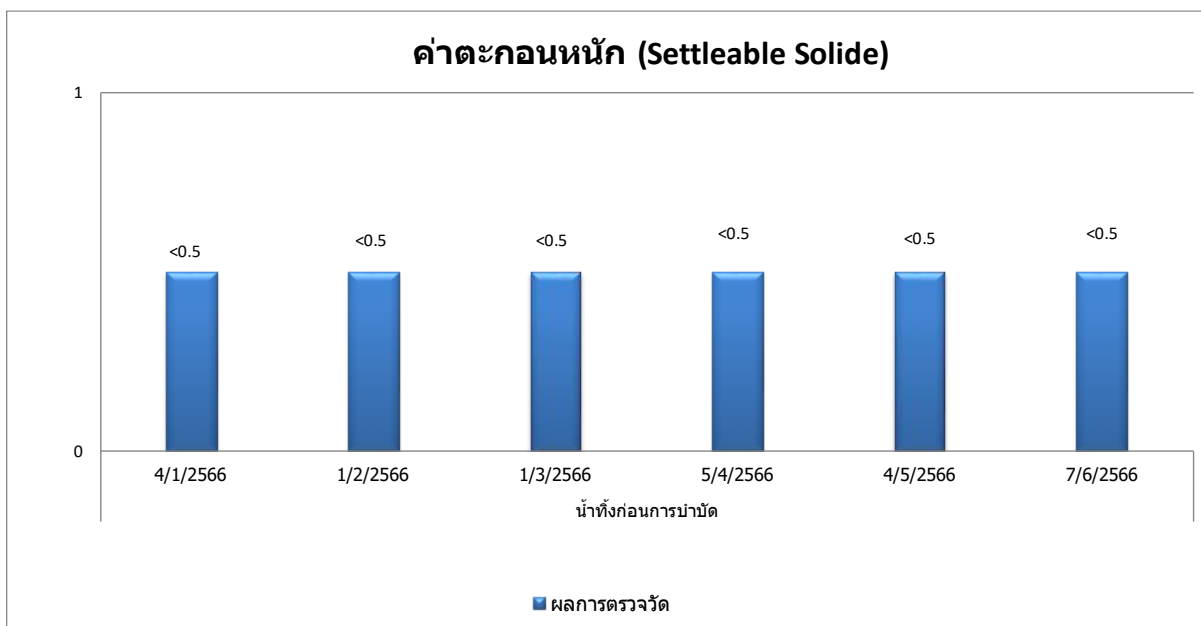
กราฟที่ 3.1-8 กราฟเปรียบเทียบผลการตรวจวัดปริมาณตะกอนหนัก(Settleable Solids)
จากน้ำทิ้งก่อนบำบัดน้ำเสียเดือนมกราคม - มิถุนายน พ.ศ.2566

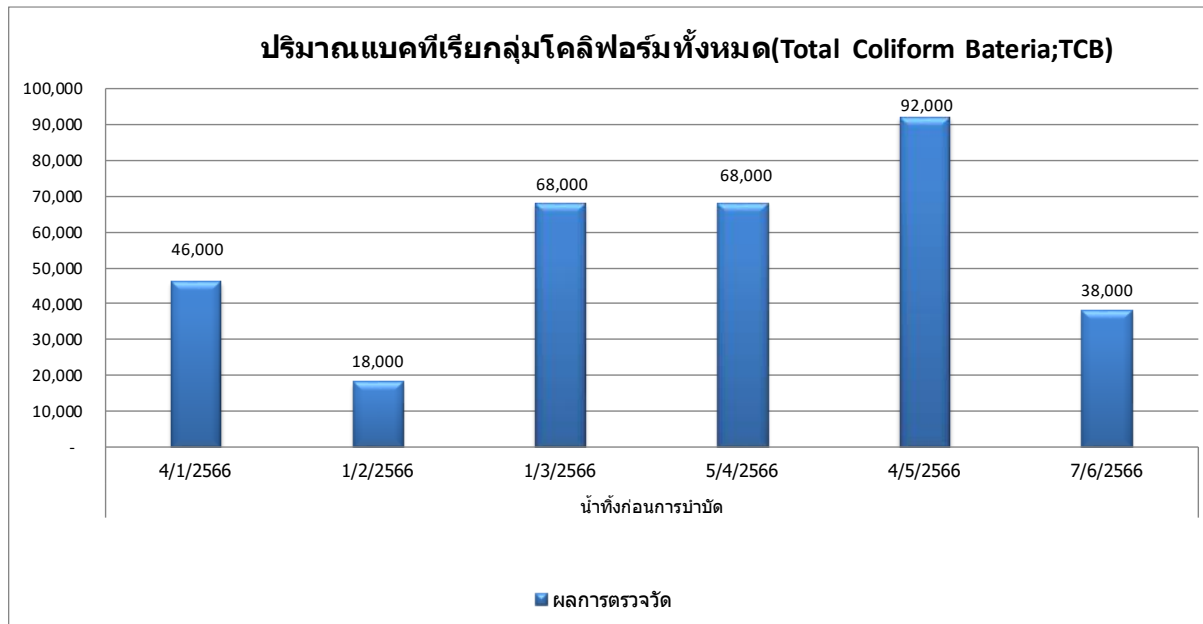
กราฟที่ 3.1-9 กราฟเปรียบเทียบผลการตรวจวัดปริมาณโคลิฟอร์มแบคทีเรียทั้งหมด (Total Coliform Bacteria)
จากน้ำทิ้งก่อนบำบัดน้ำเสียเดือนมกราคม - มิถุนายน พ.ศ.2566

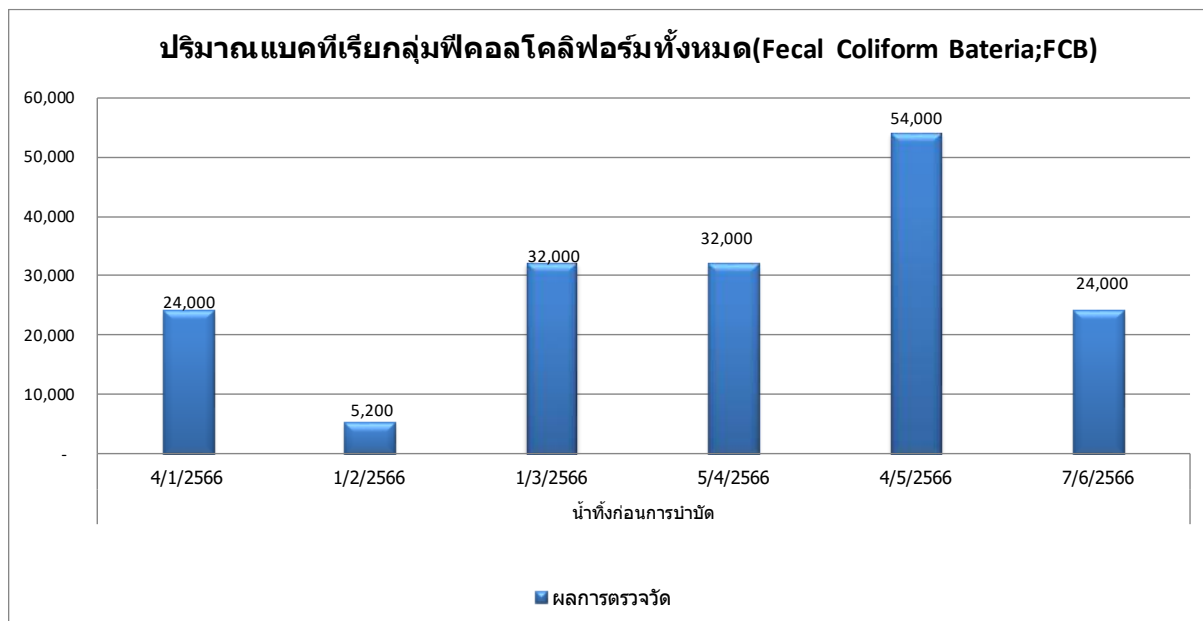
กราฟที่ 3.1-10 กราฟเปรียบเทียบผลการตรวจวัดปริมาณฟีคอลโคลิฟอร์มแบคทีเรียทั้งหมด (Fecal Coliform Bacteria)
จากน้ำทิ้งก่อนบำบัดน้ำเสียเดือนมกราคม - มิถุนายน พ.ศ.2566

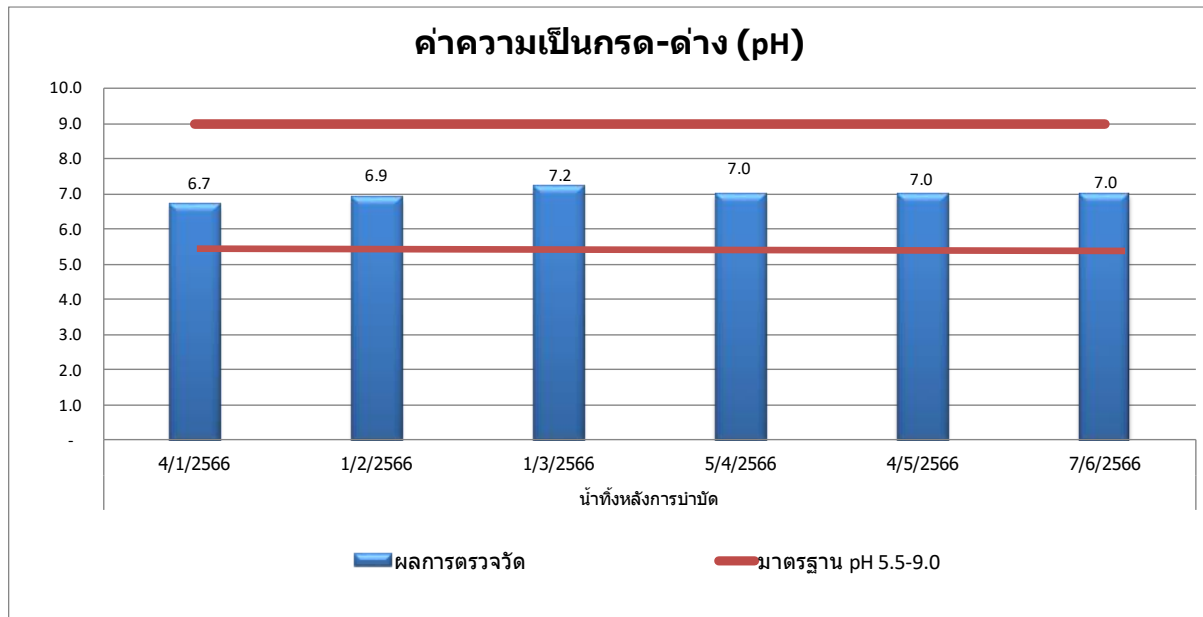
กราฟที่ 3.1-11 กราฟเปรียบเทียบผลการตรวจวัดคุณภาพน้ำทิ้งค่าความเป็นกรด-ด่าง (pH)
จากน้ำทิ้งหลังการบำบัดเดือนมกราคม - มิถุนายน พ.ศ.2566

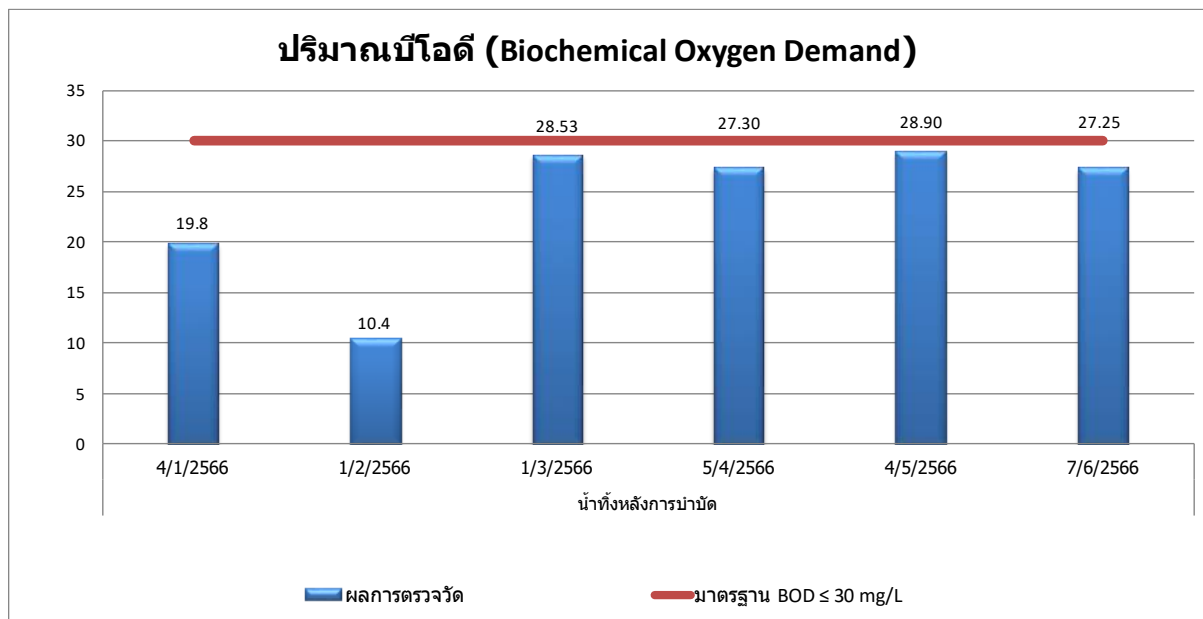
กราฟที่ 3.1-12 กราฟเปรียบเทียบผลการตรวจวัดปริมาณบีโอดี (BOD)
จากน้ำทิ้งหลังการบำบัดเดือนมกราคม - มิถุนายน พ.ศ.2566

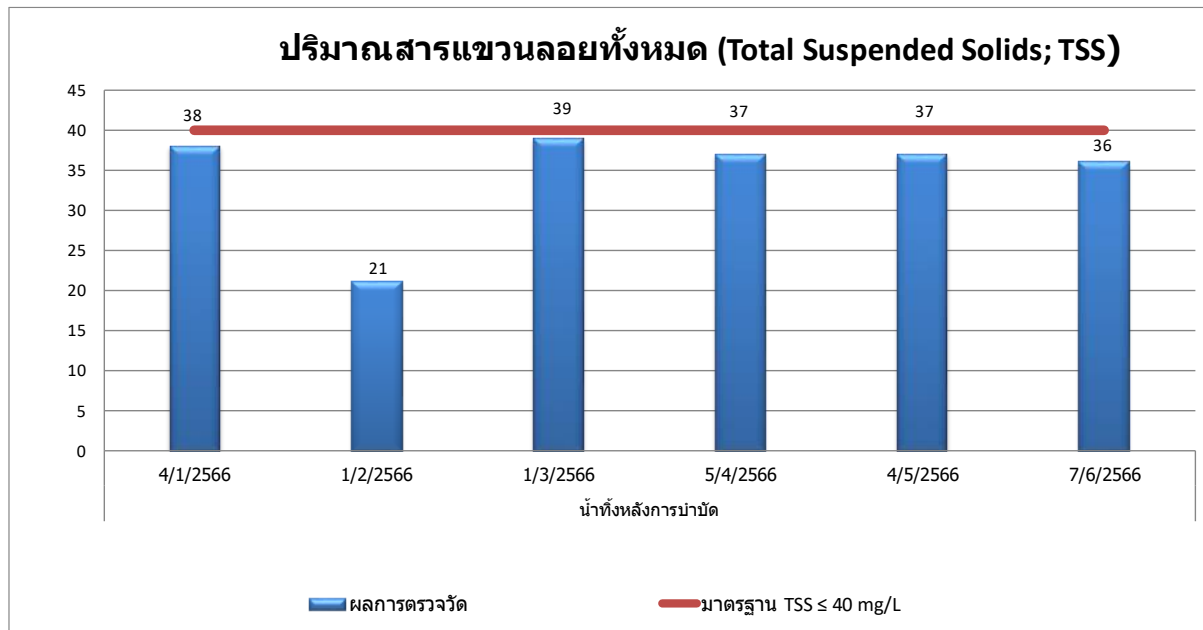
กราฟที่ 3.1-13 กราฟเปรียบเทียบผลการตรวจวัดปริมาณของแข็งแขวนลอย (Total Suspended Solids)
จากน้ำทิ้งหลังการบำบัดเดือนมกราคม - มิถุนายน พ.ศ.2566

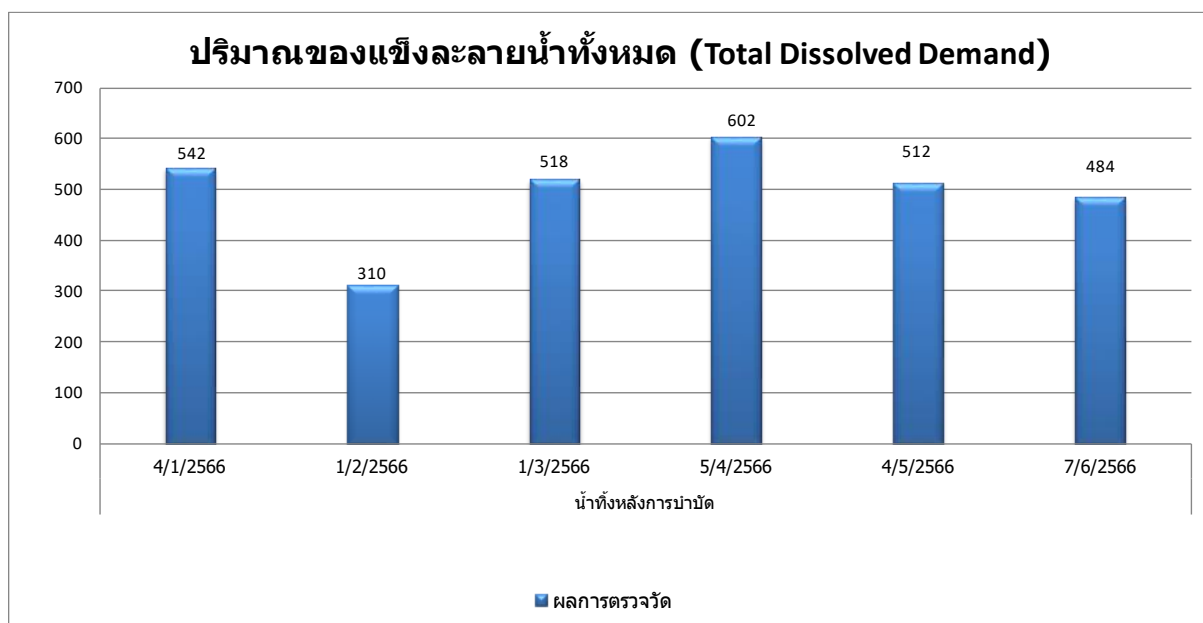
* ปริมาณสารละลายได้ทั้งหมด(Total Dissolved Solids)ต้องมีค่าเพิ่มขึ้นจากปริมาณสารละลายในน้ำใช้ตามปกติไม่เกิน 500 มิลลิกรัมต่อลิตร

ค่าที่เพิ่มขึ้นจากปริมาณสารละลายในน้ำใช้ตามปกติ, TDS ประจำเดือนมกราคม เท่ากับ 780 mg/L , เดือนกุมภาพันธ์ เท่ากับ 814 mg/L , เดือนมีนาคม เท่ากับ 682 mg/L

, เดือนเมษายน เท่ากับ 672 mg/L , เดือนพฤษภาคม เท่ากับ 662 mg/L และเดือนมิถุนายน เท่ากับ 668 mg/L

กราฟที่ 3.1-14 กราฟเปรียบเทียบผลการตรวจวัดปริมาณของแข็งละลายน้ำทั้งหมด (Total Dissolved Demand)
จากน้ำทิ้งหลังการบำบัดเดือนมกราคม - มิถุนายน พ.ศ.2566

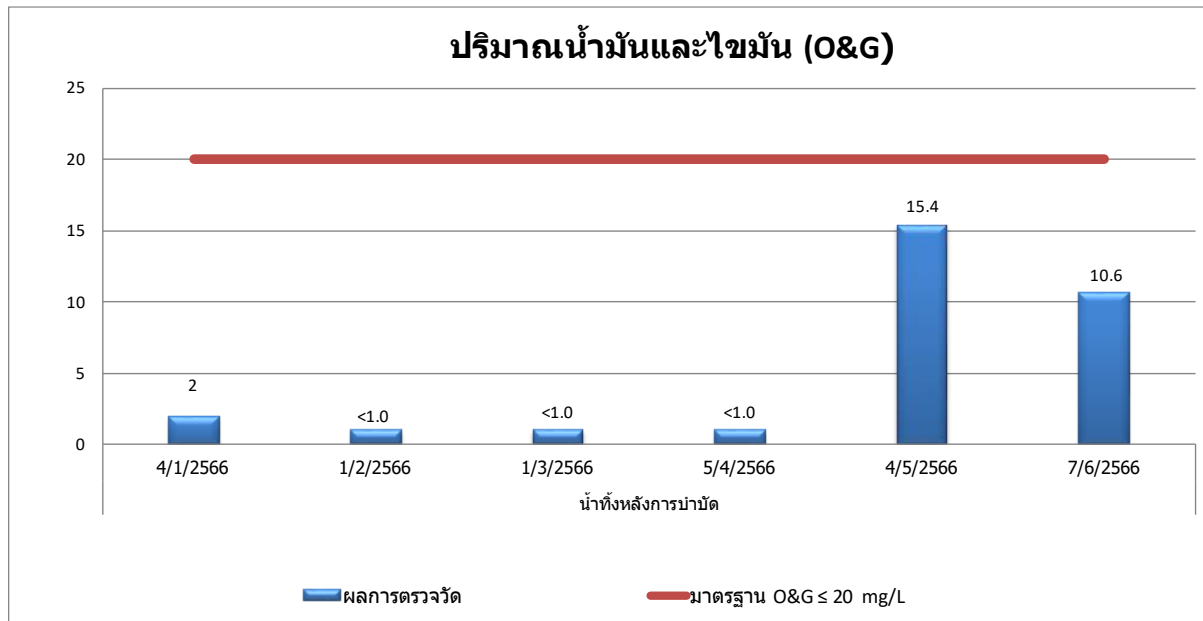
กราฟที่ 3.1-15 กราฟเปรียบเทียบผลการตรวจวัดปริมาณน้ำมันและไขมัน (Oil&Grease)
จากน้ำทิ้งหลังการบำบัดเดือนมกราคม - มิถุนายน พ.ศ.2566

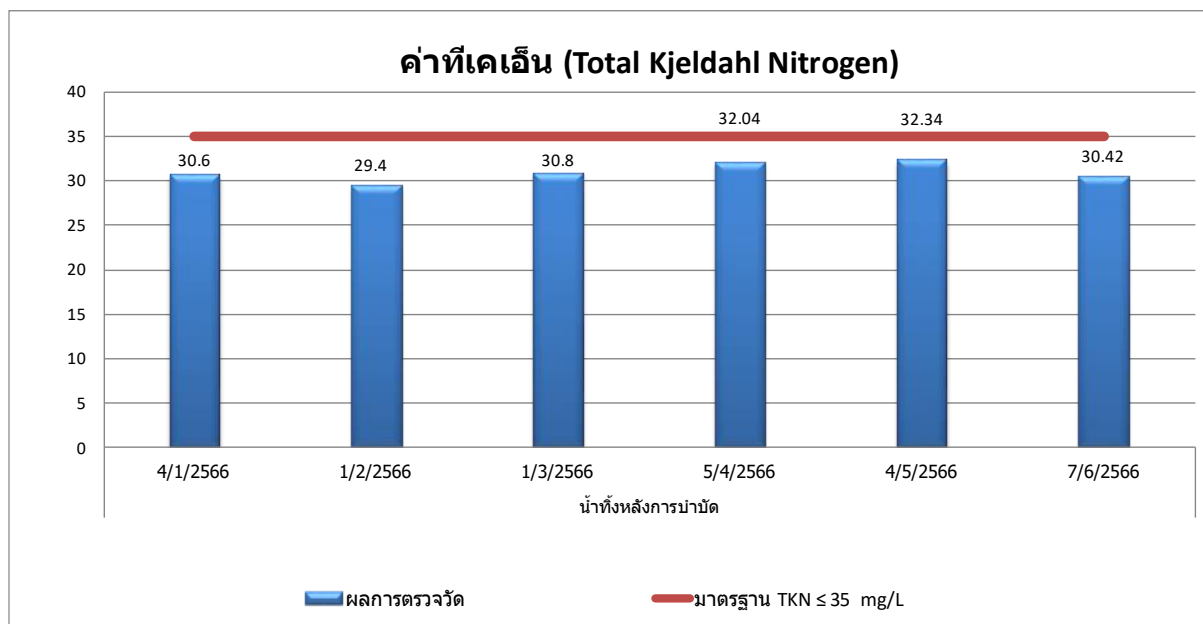
กราฟที่ 3.1-16 กราฟเปรียบเทียบผลการตรวจวัด ค่าที่เคเอ็น (TKN)
จากน้ำทิ้งหลังการบำบัดเดือนมกราคม - มิถุนายน พ.ศ.2566

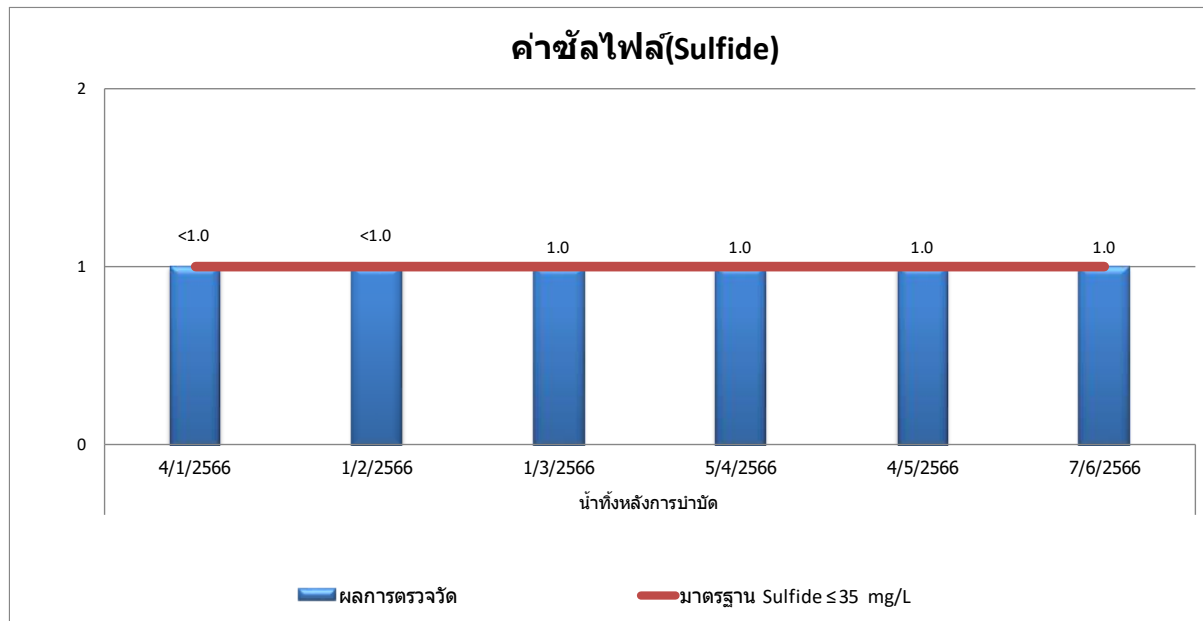
กราฟที่ 3.1-17 กราฟเปรียบเทียบผลการตรวจวัด ปริมาณซัลไฟด์ (Sulfide)
จากน้ำทิ้งหลังการบำบัดเดือนมกราคม - มิถุนายน พ.ศ.2566

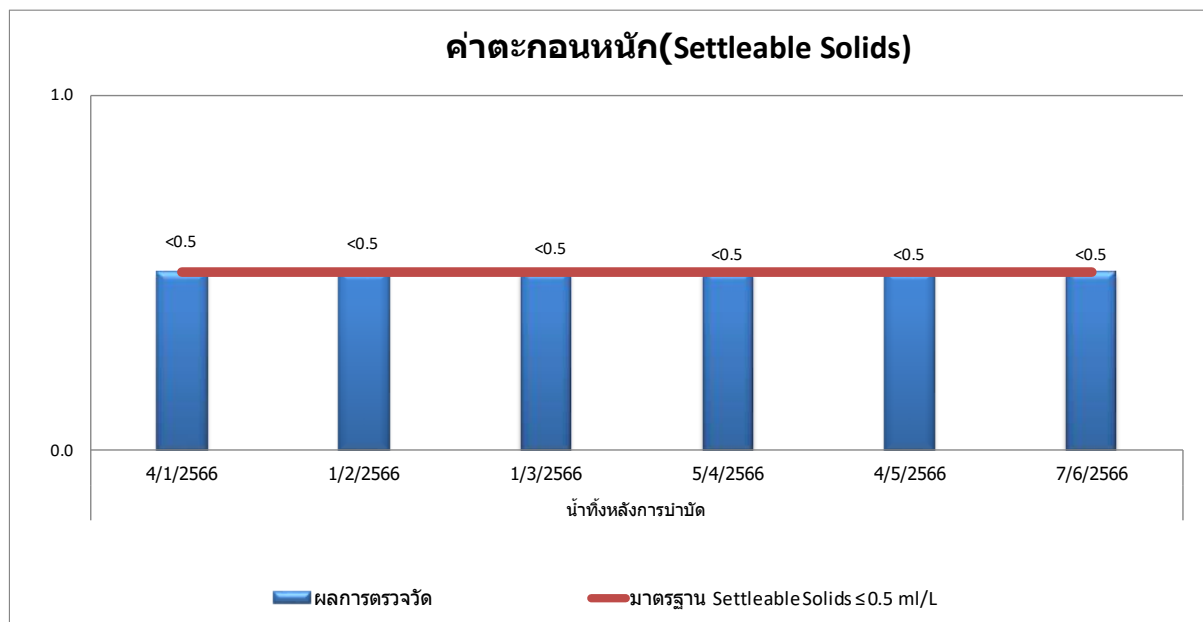
กราฟที่ 3.1-18 กราฟเปรียบเทียบผลการตรวจวัดปริมาณตะกอนหนัก(Settleable Solids)
จากน้ำทิ้งหลังการบำบัดเดือนมกราคม - มิถุนายน พ.ศ.2566

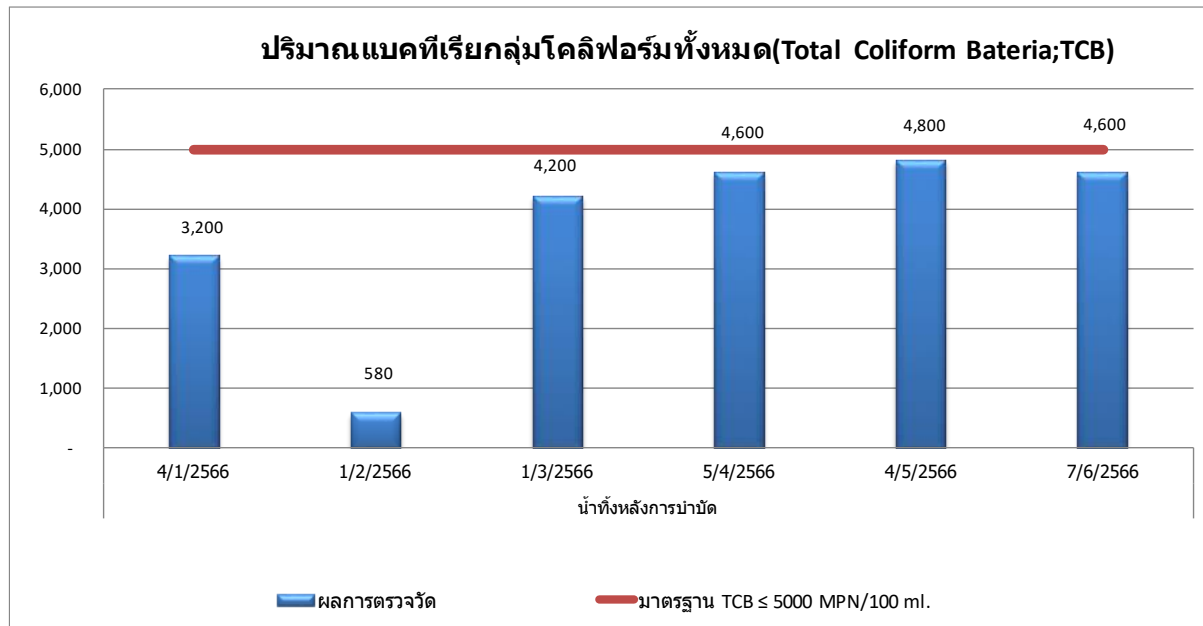
กราฟที่ 3.1-19 กราฟเปรียบเทียบผลการตรวจวัดปริมาณโคลิฟอร์มแบคทีเรียทั้งหมด (Total Coliform Bacteria)
จากน้ำทิ้งหลังการบำบัดเดือนมกราคม - มิถุนายน พ.ศ.2566

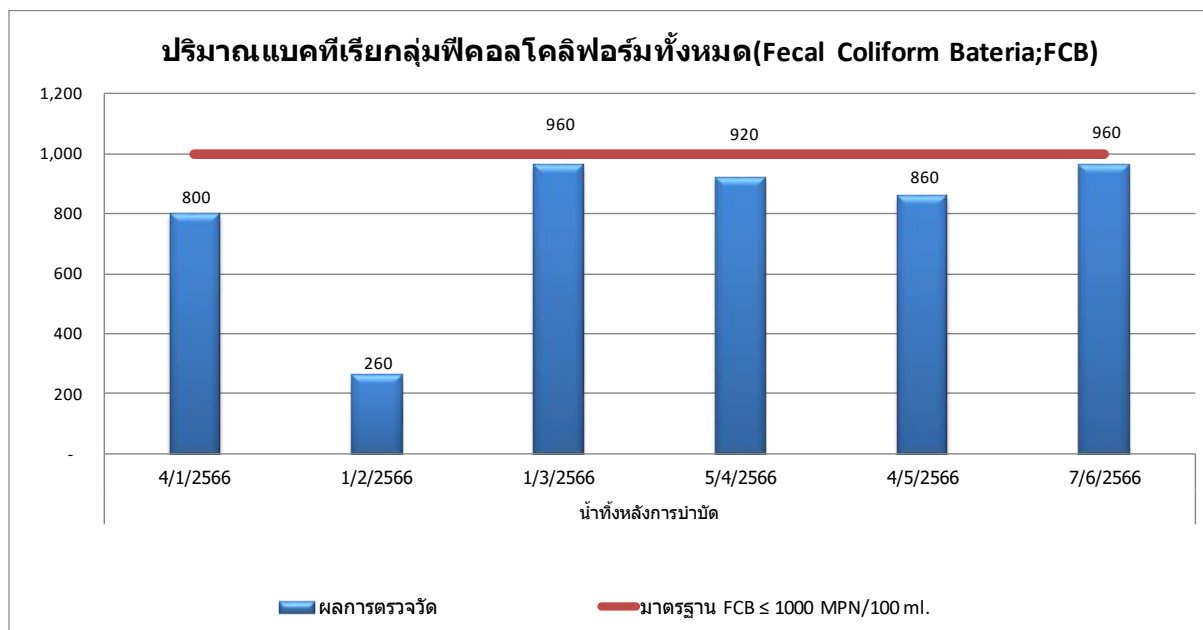
กราฟที่ 3.1-20 กราฟเปรียบเทียบผลการตรวจวัดปริมาณฟีคัลโคลิฟอร์มแบคทีเรียทั้งหมด (Fecal Coliform Bacteria)
จากน้ำทิ้งหลังการบำบัดเดือนมกราคม - มิถุนายน พ.ศ.2566

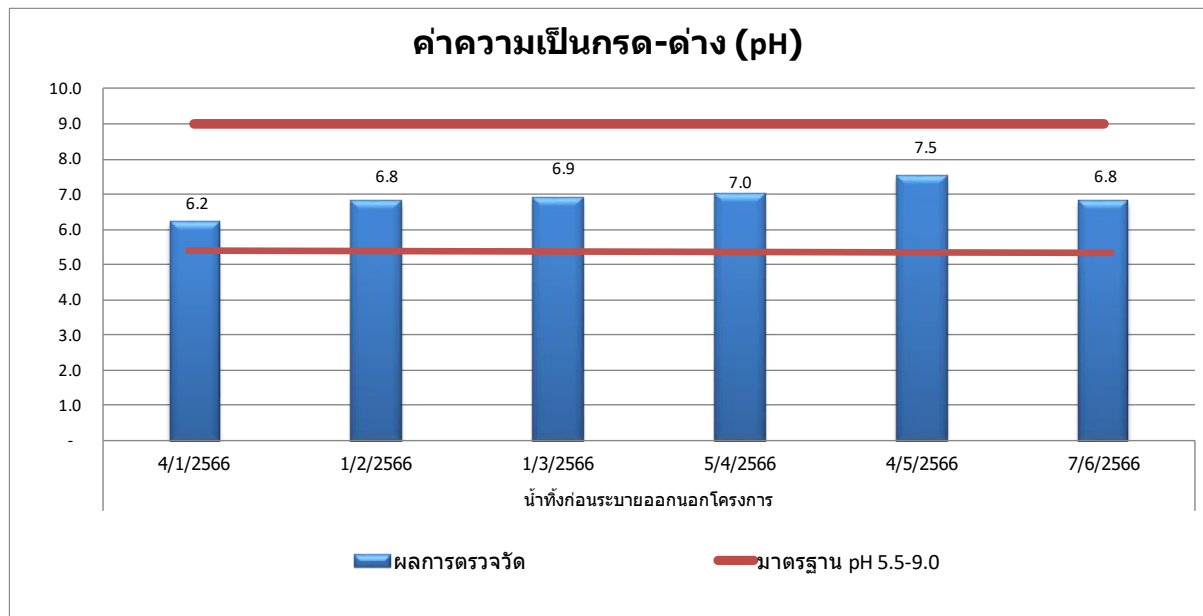
กราฟที่ 3.1-21 กราฟเปรียบเทียบผลการตรวจวัดคุณภาพน้ำทิ้งค่าความเป็นกรด-ด่าง (pH)
จากน้ำก่อนระบายออกนอกโครงการเดือนมกราคม - มิถุนายน พ.ศ.2566

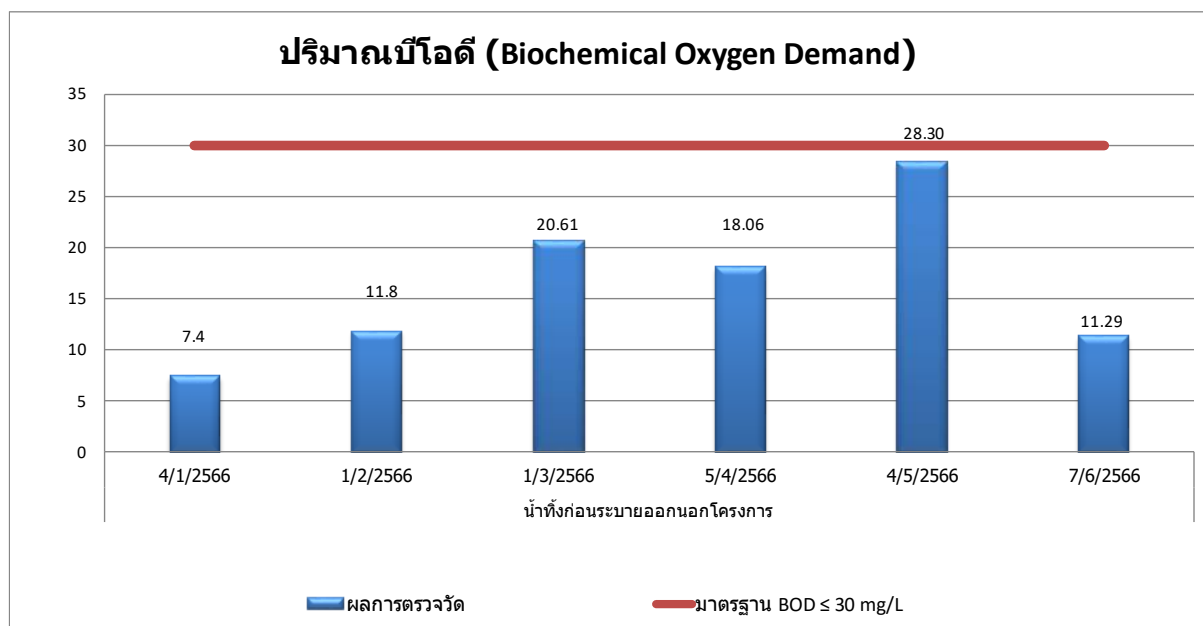
กราฟที่ 3.1-22 กราฟเปรียบเทียบผลการตรวจวัดปริมาณบีโอดี (BOD)
จากน้ำก่อนระบายออกนอกโครงการเดือนมกราคม - มิถุนายน พ.ศ.2566

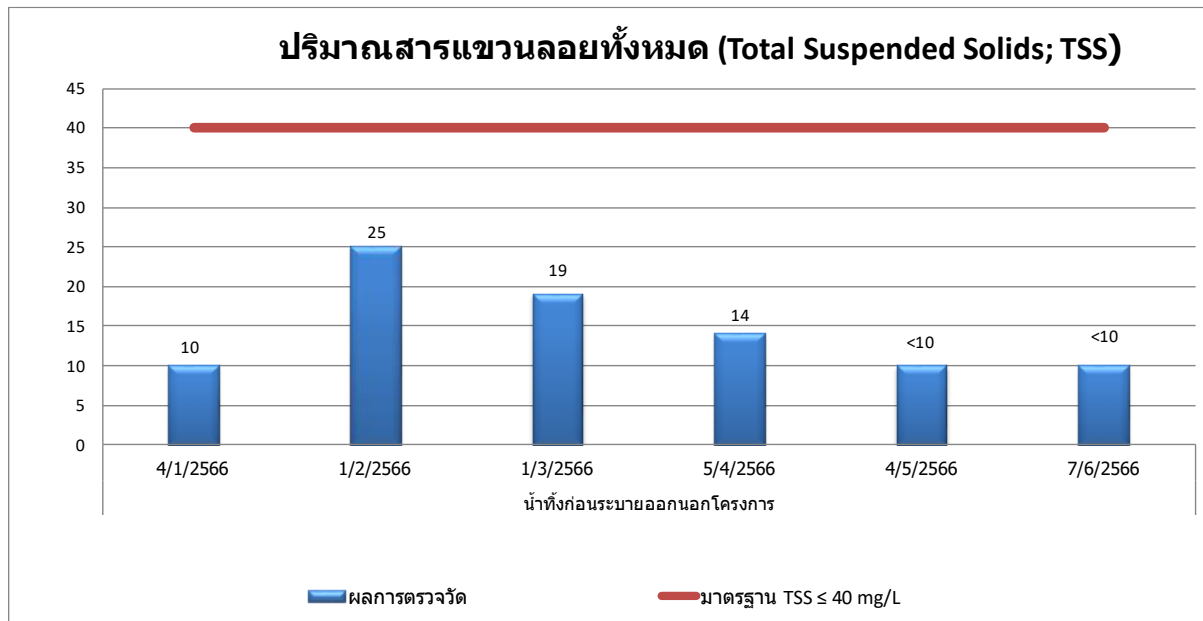
กราฟที่ 3.1-23 กราฟเปรียบเทียบผลการตรวจวัดปริมาณของแข็งแขวนลอย (Total Suspended Solids)
จากน้ำก่อนระบายออกนอกโครงการเดือนมกราคม - มิถุนายน พ.ศ.2566

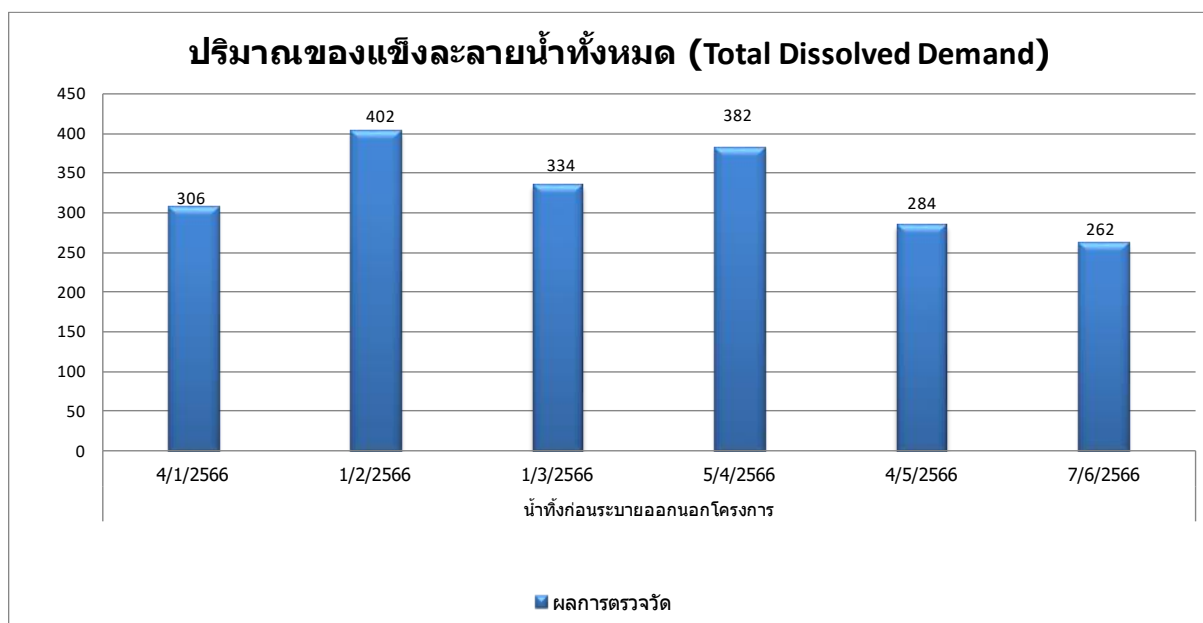
* ปริมาณสารละลายได้ทั้งหมด(Total Dissolved Solids)ต้องมีค่าเพิ่มขึ้นจากปริมาณสารละลายในน้ำใช้ตามปกติไม่เกิน 500 มิลลิกรัมต่อลิตร

ค่าที่เพิ่มขึ้นจากปริมาณสารละลายในน้ำใช้ตามปกติ, TDS ประจำเดือนมกราคม เท่ากับ 780 mg/L , เดือนกุมภาพันธ์ เท่ากับ 814 mg/L , เดือนมีนาคม เท่ากับ 682 mg/L

, เดือนเมษายน เท่ากับ 672 mg/L , เดือนพฤษภาคม เท่ากับ 662 mg/L และเดือนมิถุนายน เท่ากับ 668 mg/L

กราฟที่ 3.1-24 กราฟเปรียบเทียบผลการตรวจวัดปริมาณของแข็งละลายน้ำทั้งหมด (Total Dissolved Demand)
จากน้ำก่อนระบายออกนอกโครงการเดือนมกราคม - มิถุนายน พ.ศ.2566

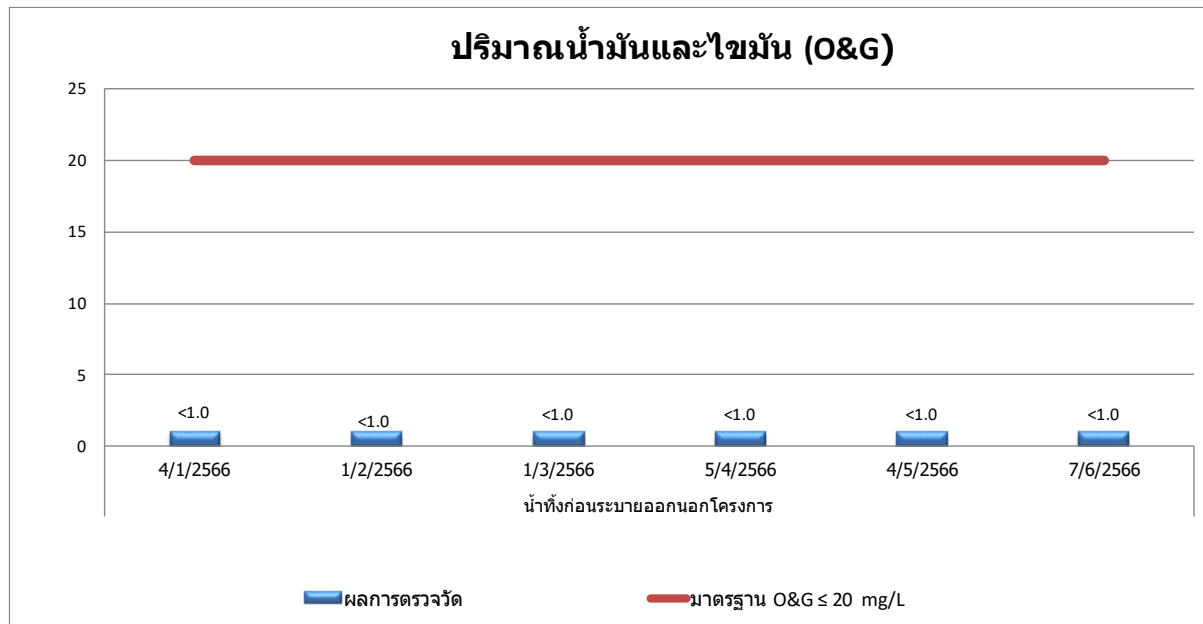
กราฟที่ 3.1-25 กราฟเปรียบเทียบผลการตรวจวัดปริมาณน้ำมันและไขมัน (Oil&Grease)
จากน้ำก่อนระบายออกนอกโครงการเดือนมกราคม - มิถุนายน พ.ศ.2566

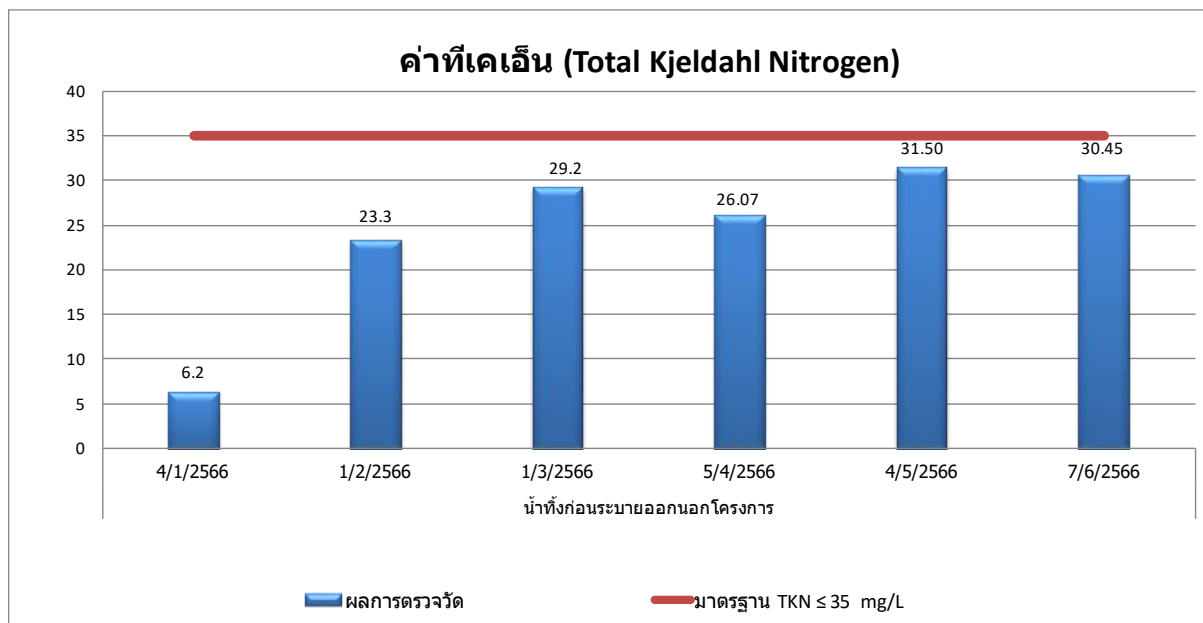
กราฟที่ 3.1-26 กราฟเปรียบเทียบผลการตรวจวัด ค่าที่เคเอ็น (TKN)
จากน้ำก่อนระบายออกนอกโครงการเดือนมกราคม - มิถุนายน พ.ศ.2566

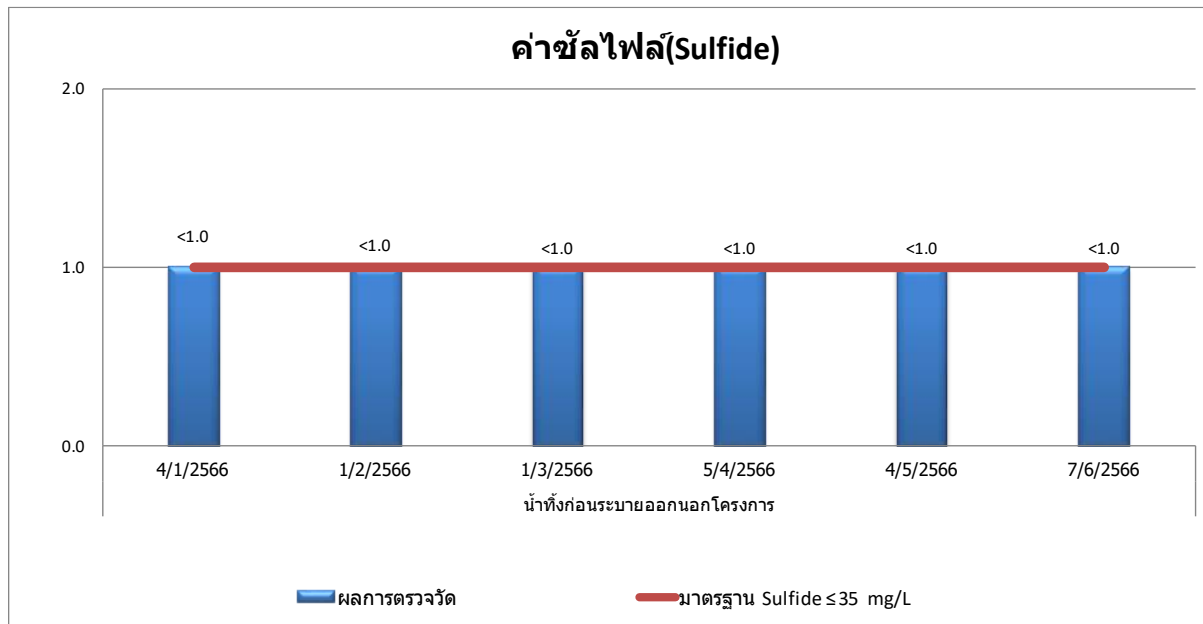
กราฟที่ 3.1-27 กราฟเปรียบเทียบผลการตรวจวัด ปริมาณซัลไฟด์ (Sulfide)
จากน้ำก่อนระบายออกนอกโครงการเดือนมกราคม - มิถุนายน พ.ศ.2566

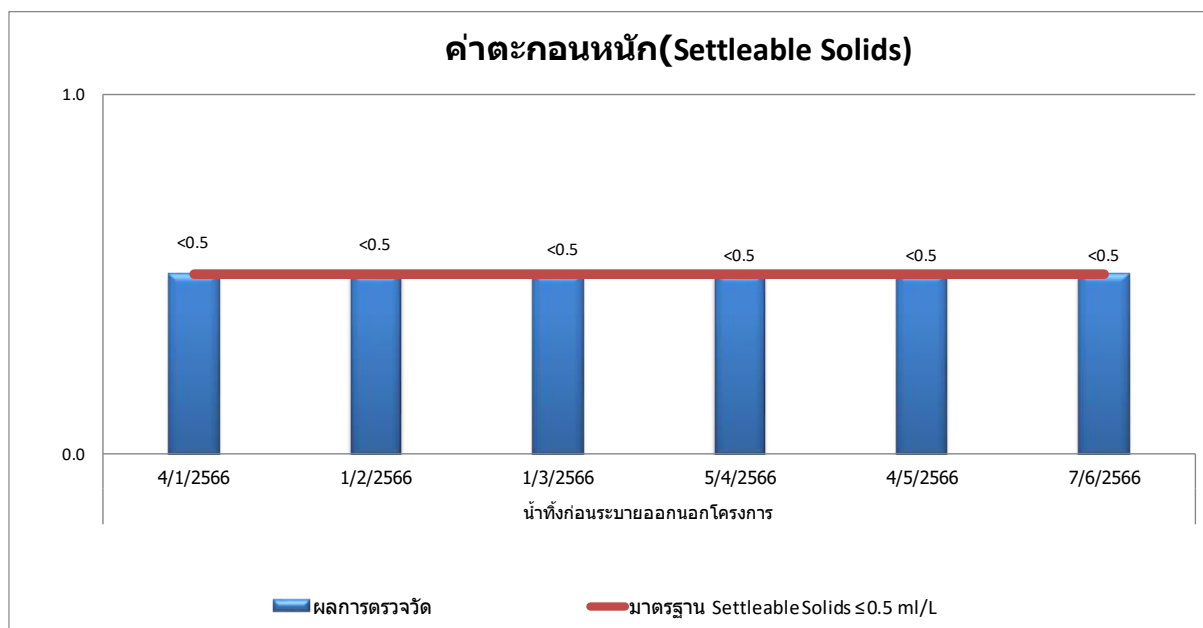
กราฟที่ 3.1-28 กราฟเปรียบเทียบผลการตรวจวัดปริมาณตะกอนหนัก(Settleable Solids)
จากน้ำก่อนระบายออกนอกโครงการเดือนมกราคม - มิถุนายน พ.ศ.2566

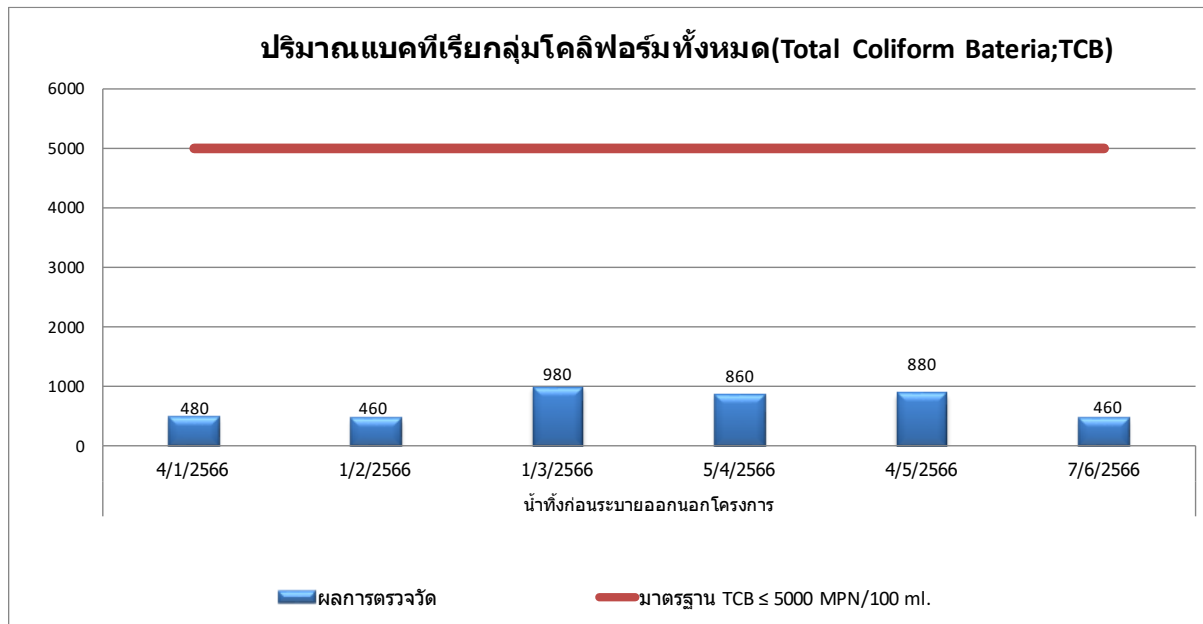
กราฟที่ 3.1-29 กราฟเปรียบเทียบผลการตรวจวัดปริมาณโคลิฟอร์มแบคทีเรียทั้งหมด (Total Coliform Bacteria) จากน้ำก่อนระบายออกนอกโครงการเดือนมกราคม - มิถุนายน พ.ศ.2566
