บทที่ 3

ผลการติดตามตรวจสอบคุณภาพสิ่งแวดล้อม

การติดตามตรวจสอบคุณภาพสิ่งแวดล้อม ของ โครงการ ชาร์จ อินทาวน์ สุขุมวิท 62/1 (ระยะดำเนินการ) ของนิติบุคคลอาคารชุด ชาร์จ อินทาวน์ สุขุมวิท 62/1 ดำเนินการจัดจ้าง บริษัท เอส.พี.เจ.ไซแอนติฟิก จำกัด โดยทำการตรวจวัดคุณภาพน้ำทิ้งและน้ำสระว่ายน้ำ บริเวณพื้นที่โครงการ ระหว่างเดือนมกราคม - มิถุนายน พ.ศ.2566

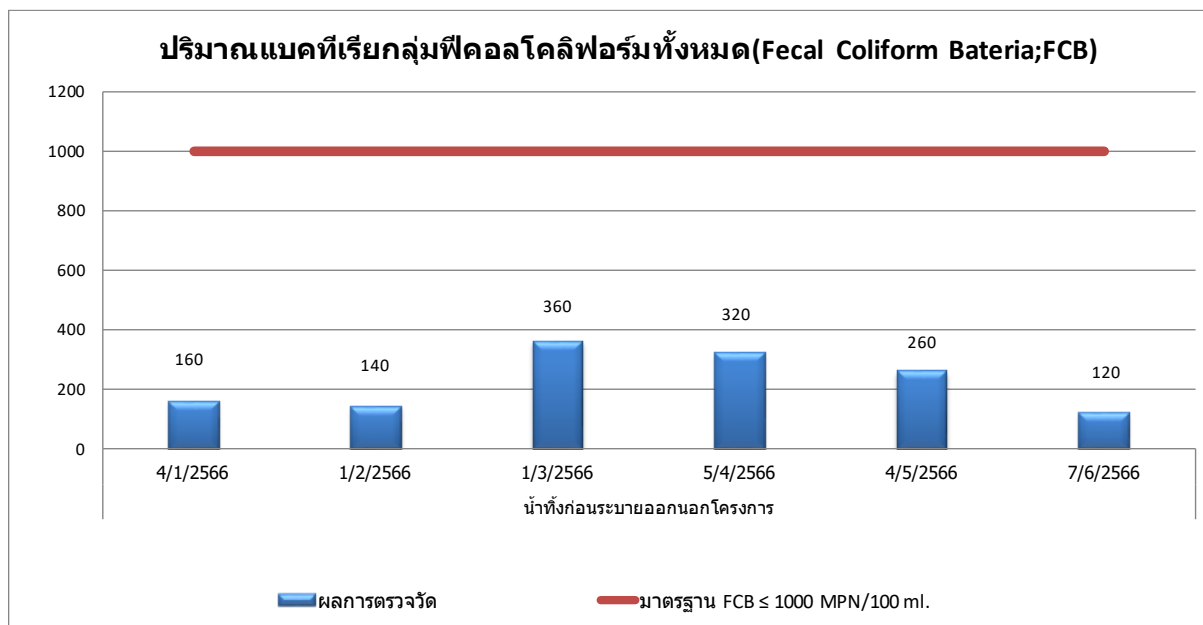
กราฟที่ 3.1-30 กราฟเปรียบเทียบผลการตรวจวัดปริมาณฟีคอลโคลิฟอร์มแบคทีเรียทั้งหมด (Fecal Coliform Bacteria) จากน้ำก่อนระบายออกนอกโครงการเดือนมกราคม - มิถุนายน พ.ศ.2566

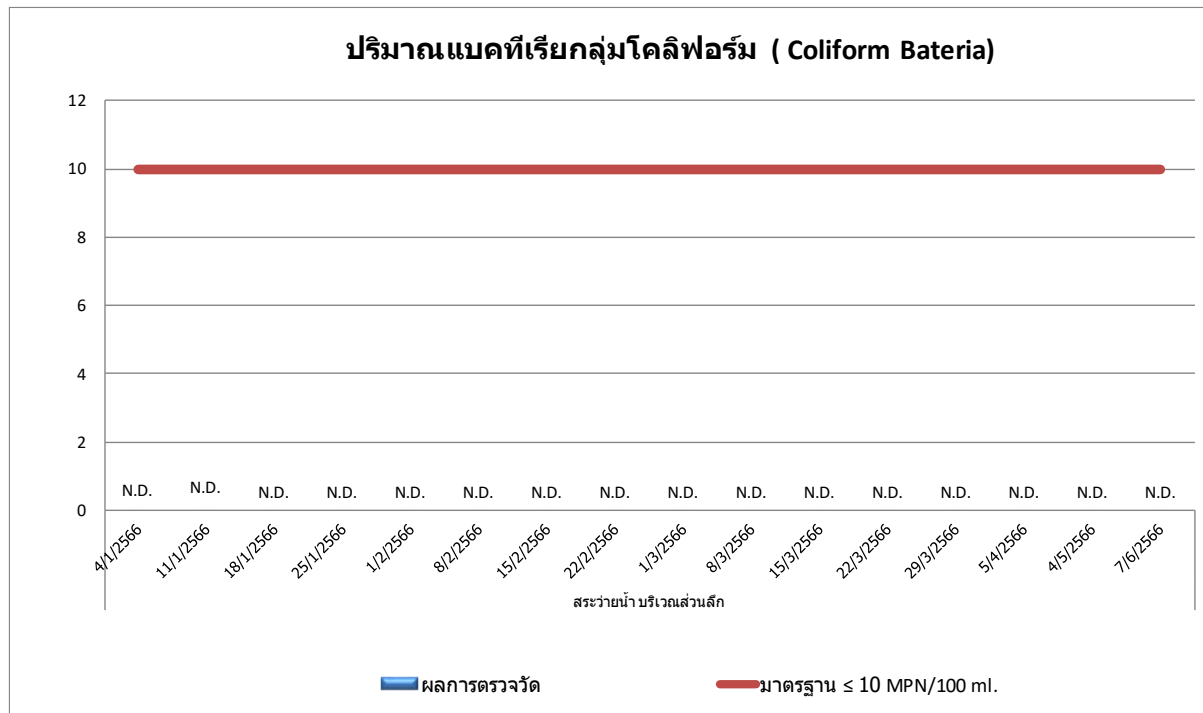
กราฟที่ 3.1-31 กราฟเปรียบเทียบผลการตรวจวัดปริมาณโคลิฟอร์มแบคทีเรีย (Coliform Bacteria)
จากน้ำสรวายน้ำ บริเวณส่วนลึก เดือนมกราคม - มิถุนายน พ.ศ.2566

เมื่อนำผลการตรวจวัดคุณภาพน้ำสระว่ายน้ำ (Swimming pool water) น้ำในสระว่ายน้ำส่วนลึกและสระว่ายน้ำส่วนตื้นของโครงการ เปรียบเทียบกับมาตรฐานตามพระราชบัญญัติการสาธารณสุข พ.ศ. 2535 มาตรา 32(2) คำแนะนำของคณะกรรมการสาธารณสุข ฉบับที่ 1/2550 เรื่อง การควบคุมการประกอบกิจการสระว่ายน้ำ หรือกิจการอื่นๆ ในทำนองเดียวกัน พบว่า ทั้ง 2 สถานีมีค่าอยู่ในเกณฑ์มาตรฐานทุกดัชนีการตรวจวัด

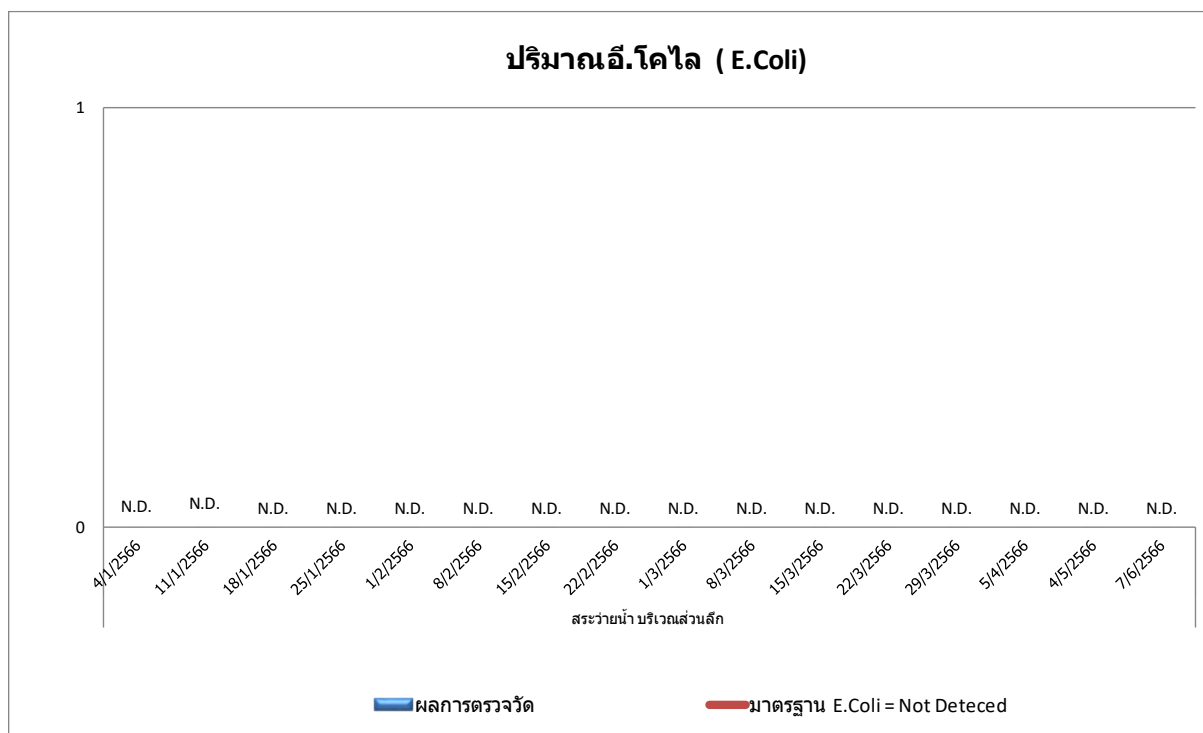
กราฟที่ 3.1-32 กราฟเปรียบเทียบผลการตรวจวัดปริมาณอี.โคไล (E.coli)
จากน้ำสรวายน้ำ บริเวณส่วนลึก เดือนมกราคม - มิถุนายน พ.ศ.2566

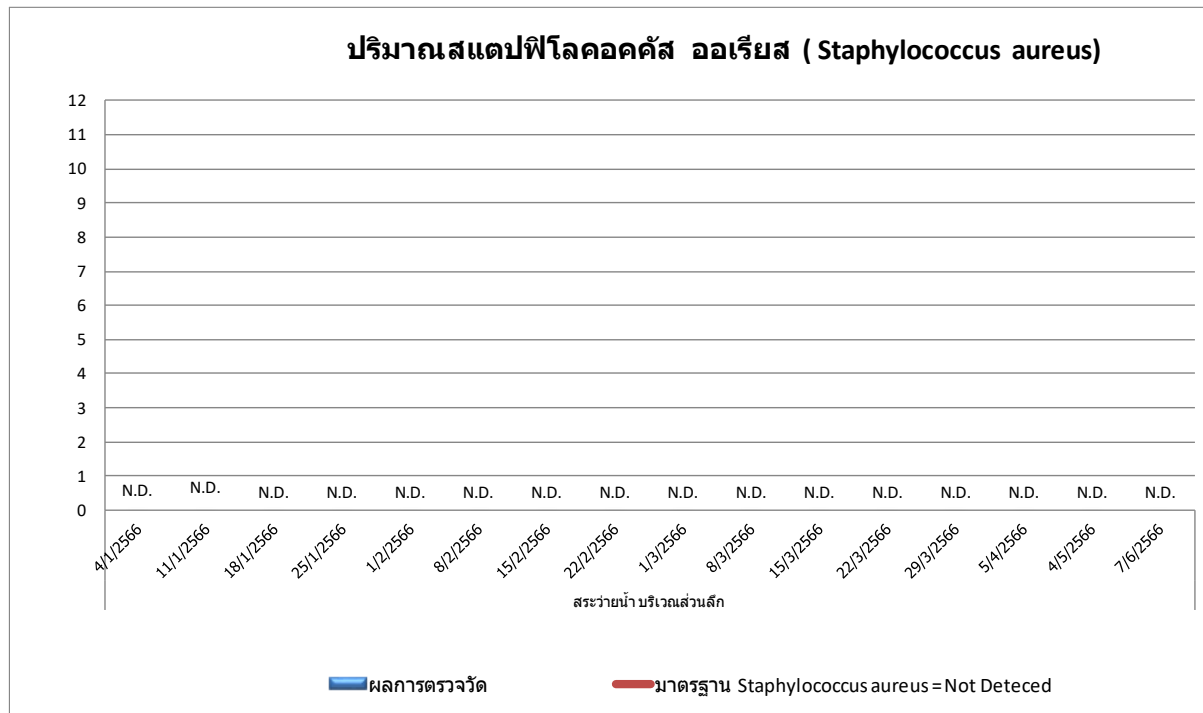
กราฟที่ 3.1-33 กราฟเปรียบเทียบผลการตรวจวัดปริมาณสแตปฟีโลคอคคัส ออเรียส (Staphylococcus aureus)
จากน้ำสระว่ายน้ำ บริเวณส่วนลึก เดือนมกราคม - มิถุนายน พ.ศ.2566

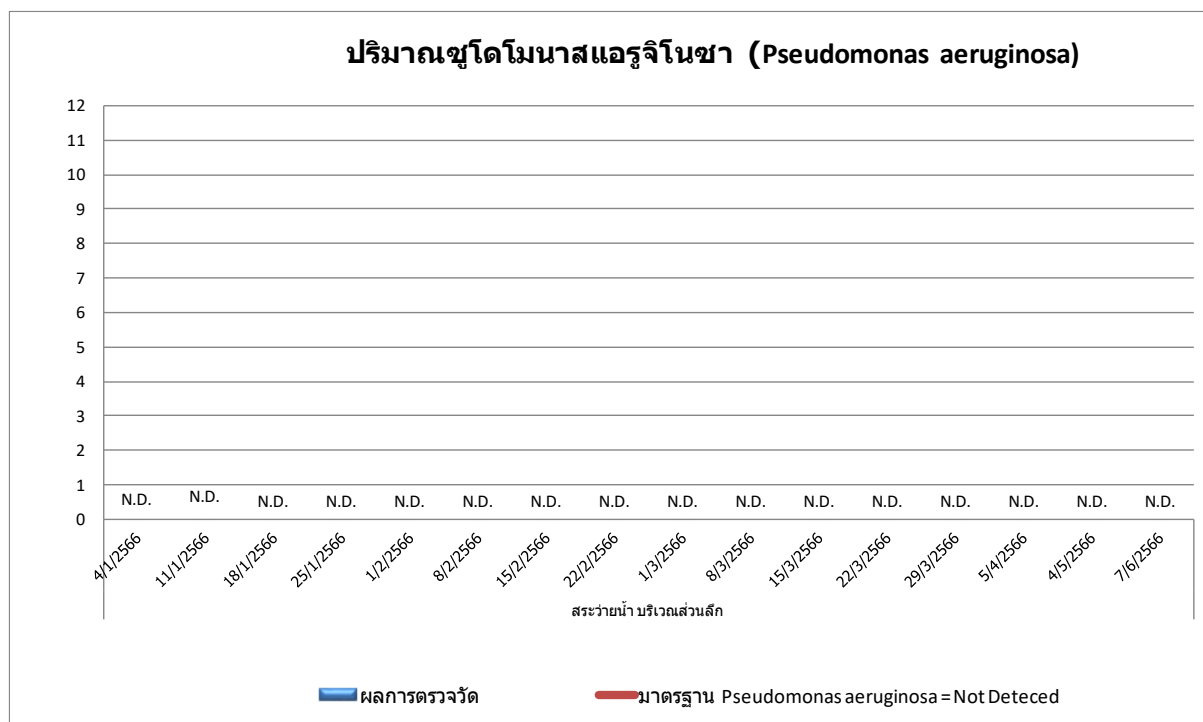
กราฟที่ 3.1-34 กราฟเปรียบเทียบผลการตรวจวัดปริมาณเชิโดโมนาสแอรูจิโนซา (Pseudomonas aeruginosa)
จากน้ำสระว่ายน้ำ บริเวณส่วนลึก เดือนมกราคม - มิถุนายน พ.ศ.2566

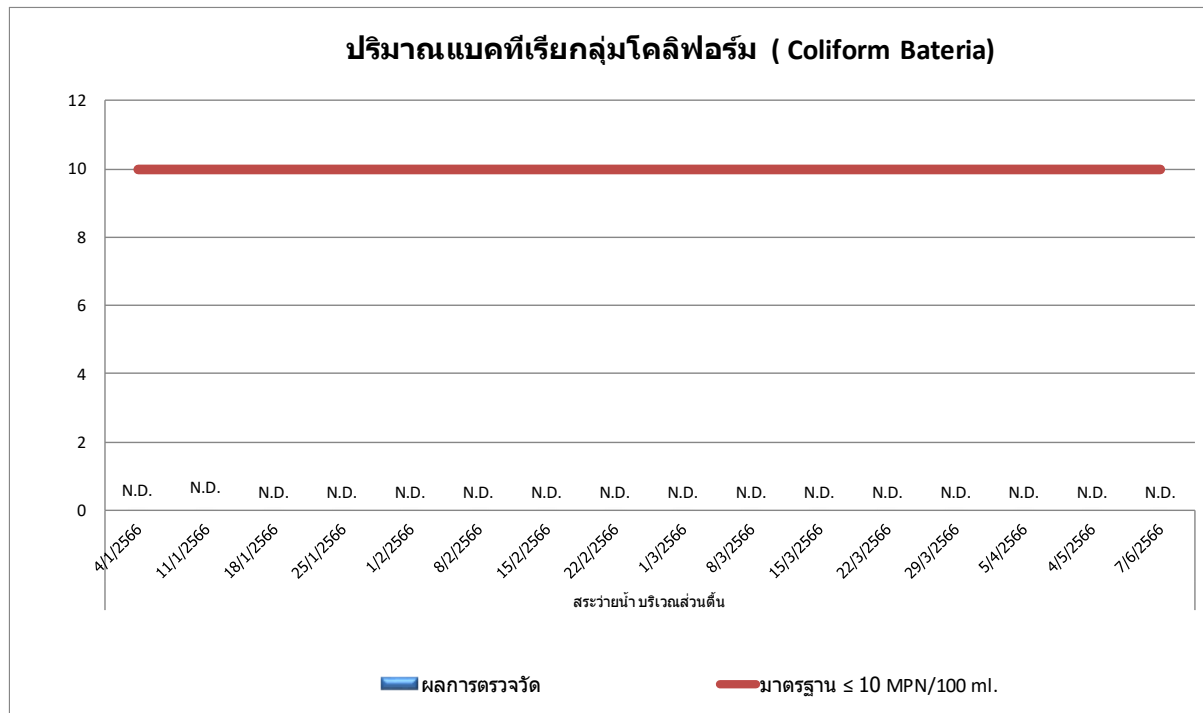
กราฟที่ 3.1-35 กราฟเปรียบเทียบผลการตรวจวัดปริมาณโคลิฟอร์มแบคทีเรีย (Coliform Bacteria)
จากน้ำสรวายน้ำ บริเวณส่วนต้น เดือนมกราคม - มิถุนายน พ.ศ.2566

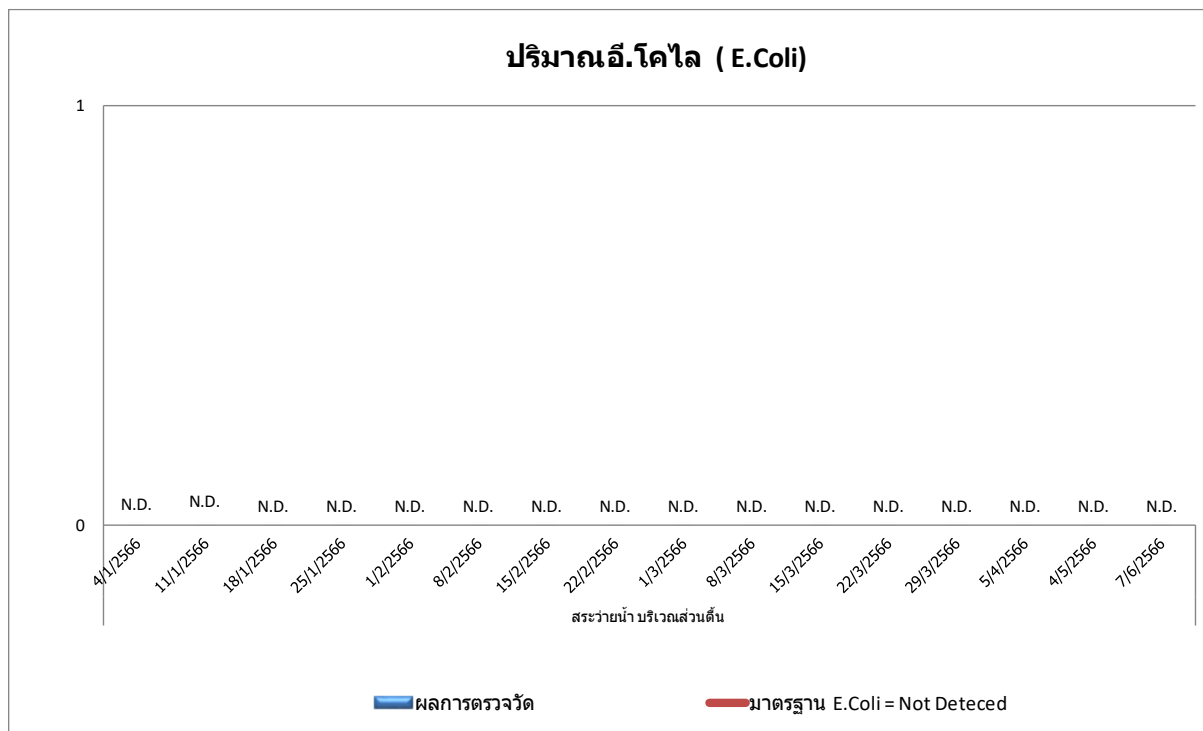
กราฟที่ 3.1-36 กราฟเปรียบเทียบผลการตรวจวัดปริมาณอี.โคไล (E.coli)
จากน้ำสรวายน้ำ บริเวณส่วนต้น เดือนมกราคม - มิถุนายน พ.ศ.2566

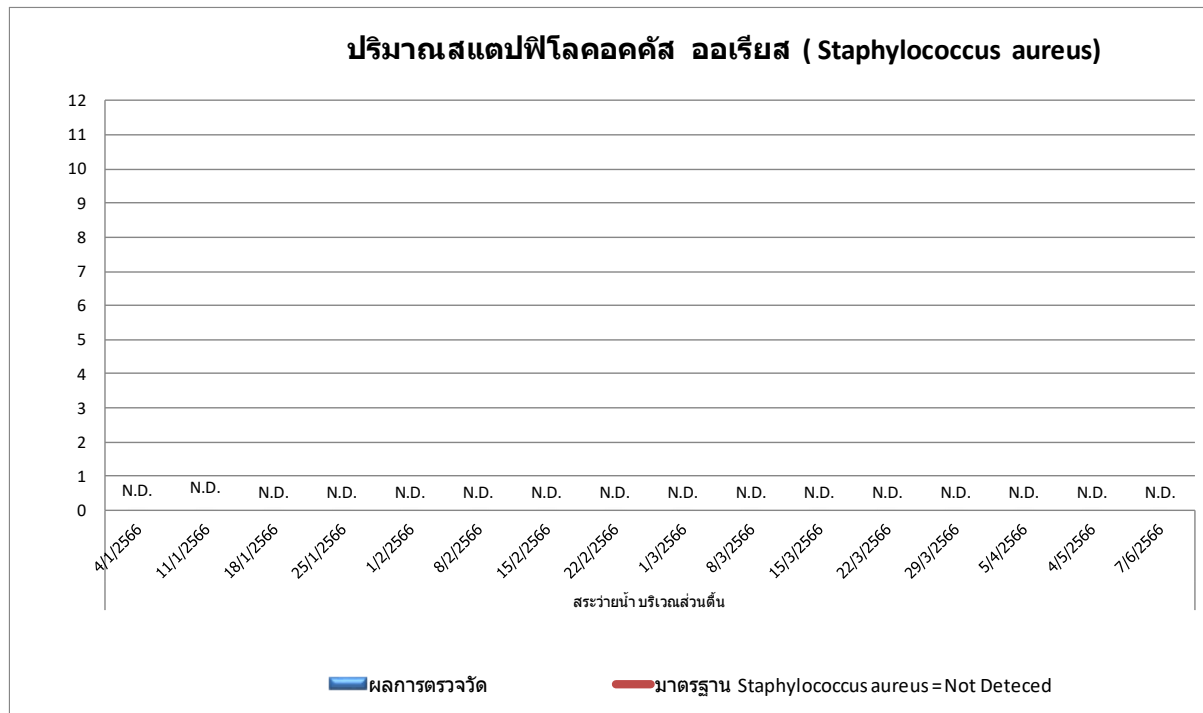
กราฟที่ 3.1-37 กราฟเปรียบเทียบผลการตรวจวัดปริมาณสแตปฟีโลคอคคัส ออเรียส (Staphylococcus aureus)
จากน้ำสระว่ายน้ำ บริเวณส่วนต้น เดือนมกราคม - มิถุนายน พ.ศ.2566

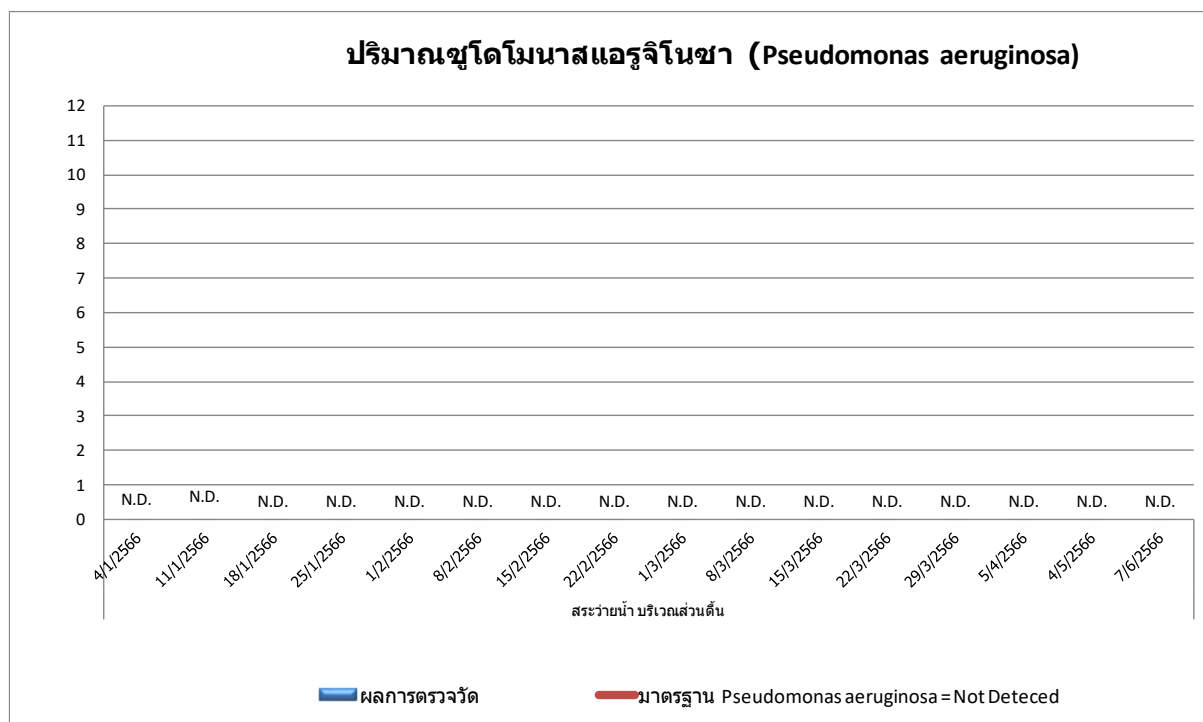
กราฟที่ 3.1-38 กราฟเปรียบเทียบผลการตรวจวัดปริมาณเชิโดโมนาสแอรูจินซา (Pseudomonas aeruginosa)
จากน้ำสระว่ายน้ำ บริเวณส่วนต้น เดือนมกราคม - มิถุนายน พ.ศ.2566
