### บทที่ 3

#### ผลการติดตามตรวจสอบคุณภาพสิ่งแวดล้อม

การติดตามตรวจสอบคุณภาพสิ่งแวดล้อม ของ โครงการ ชำโดว์ อินทาวน์ สุขุมวิท 64/1 (ระยะดำเนินการ) นิติบุคคลอาคารชุด ชำโดว์ อินทาวน์ สุขุมวิท 64/1 ดำเนินการจัดจ้าง บริษัท เอส.พี.เจ.ไซแอนติฟิก จำกัด โดยทำการตรวจวัดคุณภาพน้ำทิ้ง บริเวณพื้นที่โครงการ ระหว่างเดือนมกราคม - มิถุนายน พ.ศ.2566

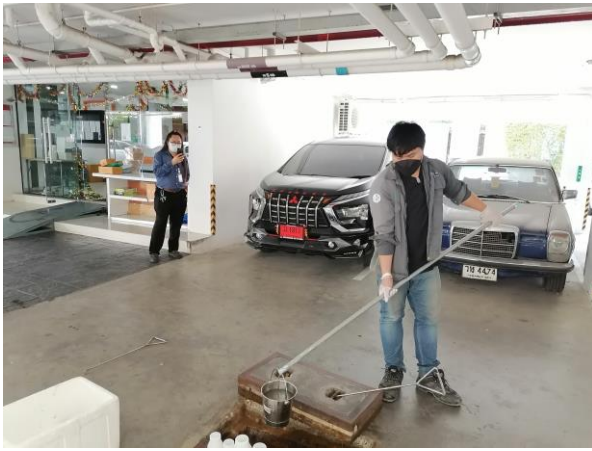
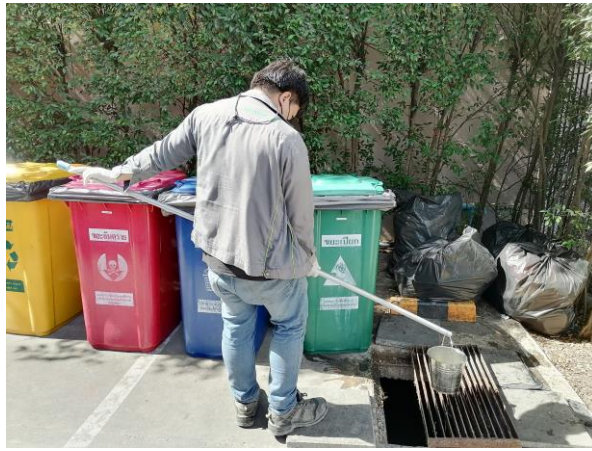
| <p>รูปที่ 3-1 จุดตรวจวัดคุณภาพน้ำ ของโครงการ ชำโดว์ อินทาวน์ สุขุมวิท 64/1<br/>ระหว่างเดือนมกราคม - มิถุนายน พ.ศ.2566</p> | |

| <p>ก่อนการบำบัด - ส่วนแยกกาก</p> | <p>หลังการบำบัด - ถังพักน้ำใส</p> |

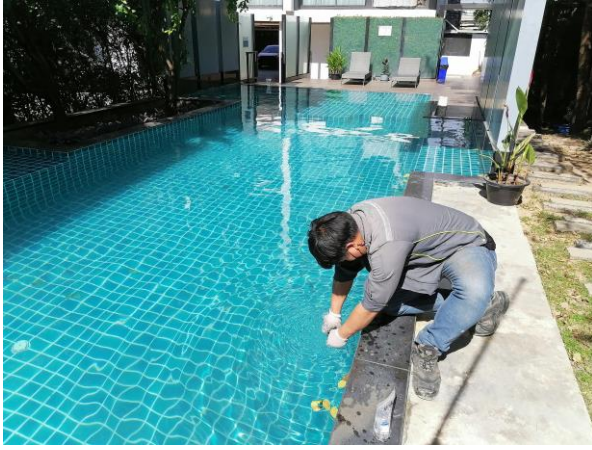
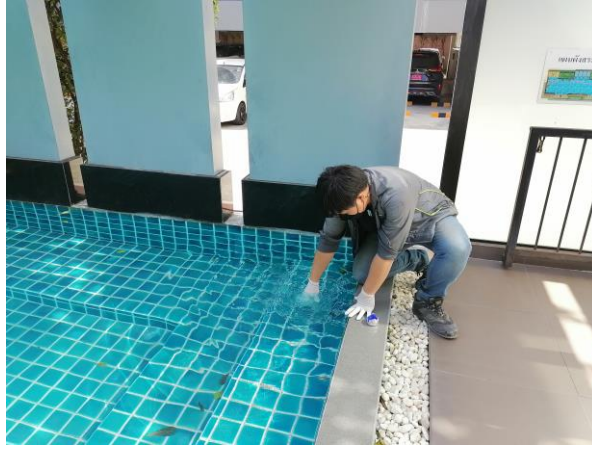
| <p>สระว่ายน้ำ บริเวณส่วนลึก</p> | <p>สระว่ายน้ำ บริเวณส่วนตื้น</p> |
