บทที่ 3

ผลการติดตามตรวจสอบคุณภาพสิ่งแวดล้อม

การติดตามตรวจสอบคุณภาพสิ่งแวดล้อมของ โครงการ แบงก์คอก ฮอไรซอน ไลท์ @ สถานีเพชรเกษม 48 (ระยะดำเนินการ) นิติบุคคลอาคารชุด แบงก์คอก ฮอไรซอน ไลท์ @ สถานีเพชรเกษม 48 ดำเนินการจัดจ้าง บริษัท เอส.พี.เจ.ไซแอนติฟิก จำกัด โดยทำการตรวจวัดคุณภาพสิ่งแวดล้อม บริเวณพื้นที่โครงการ ระหว่างเดือนมกราคม – มิถุนายน พ.ศ.2566

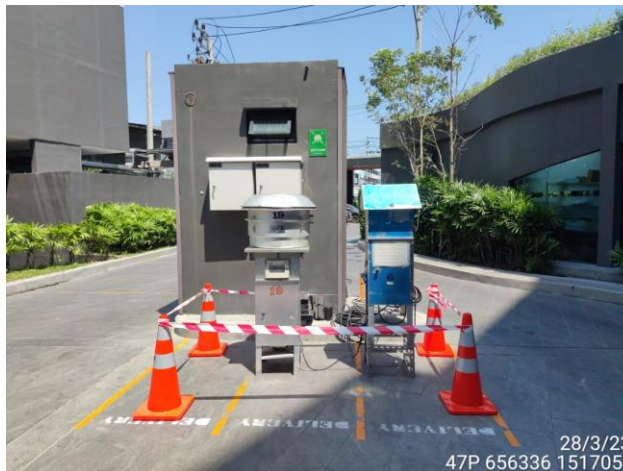
รูปที่ 3-1 จุดตรวจวัดปริมาณฝุ่นละอองรวม (TSP) และปริมาณฝุ่นละอองขนาดเล็ก (PM-10)
ของโครงการ แบงค์คอก ฮอไรซอน ไลท์ @ สถานีเพชรเกษม 48
ระหว่างเดือนมกราคม – มิถุนายน พ.ศ.2566

ภายในพื้นที่โครงการ

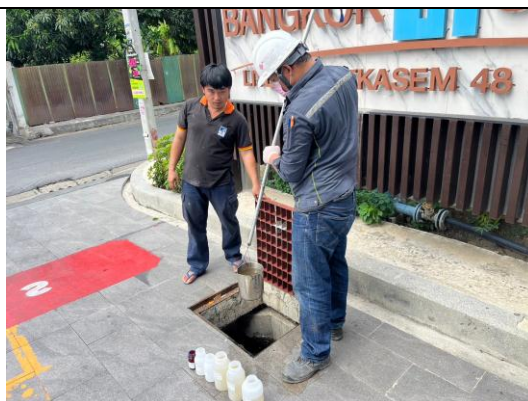
รูปที่ 3-2(ต่อ) จุดตรวจวัดคุณภาพน้ำทิ้ง (Wastewater Quality)
ของโครงการ แบงค์คอก ฮอไรซอน ไลท์ @ สถานีเพชรเกษม 48
ระหว่างเดือนมกราคม – มิถุนายน พ.ศ.2566

น้ำทิ้งก่อนออกนอกโครงการ – บ่อตรวจคุณภาพน้ำ
