รายงานผลการปฏิบัติตามมาตรการป้องกัน
และแก้ไขผลกระทบสิ่งแวดล้อม
และมาตรการติดตามตรวจสอบผลกระทบสิ่งแวดล้อม

โครงการเหมืองแร่หินอุตสาหกรรมชนิดหินแกรนิต
เพื่ออุตสาหกรรมก่อสร้าง
ประทานบัตรที่ 33193/16174

บริษัท ปรีนดา จำกัด (มหาชน)

มกราคม-มิถุนายน
2566

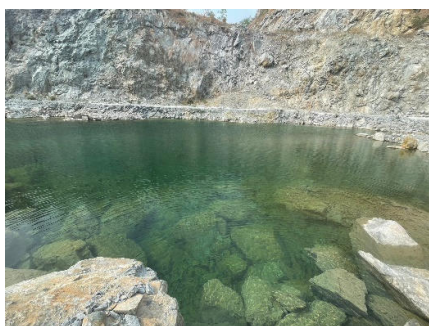
รูปที่ 2-7: บ่อกักเก็บน้ำ (Sump)

* **การบำบัดน้ำเสีย:** โครงการมีการสร้างบ่อกักเก็บน้ำ (Sump) ไว้ในบริเวณพื้นที่ที่มีระดับต่ำสุดของหน้าเหมือง และหากมีความจำเป็นต้องสูบน้ำส่วนเกินออกจาก Sump จะสูบน้ำเฉพาะน้ำส่วนที่ใส โดยใช้ท่อระบายน้ำขนาดเส้นผ่านศูนย์กลาง ประมาณ 10 นิ้ว ที่เชื่อมต่อกับ Sump ไปยังห้วยกะปิซึ่งเป็นห้วยธรรมชาติที่ไหลเข้าใกล้พื้นที่โครงการ ทางด้านทิศตะวันตก

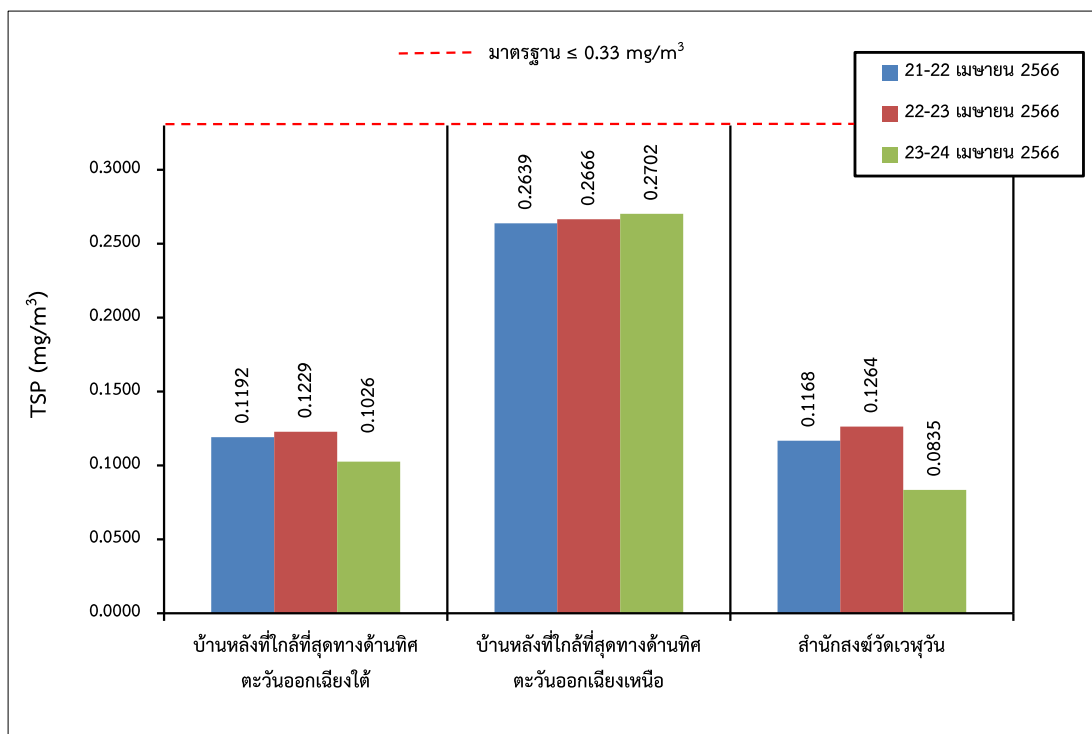
รูปที่ 3-2: กราฟเปรียบเทียบผลการตรวจวัดความเข้มข้นของฝุ่นละอองรวม (TSP) ที่สถานีต่างๆ ในเดือนเมษายน 2566

จากการตรวจวัดปริมาณความเข้มข้นของฝุ่นละอองรวม (Total Suspended Particulate; TSP) และความเข้มข้นของฝุ่นละอองขนาดเล็กไม่เกิน 10 ไมครอน (PM10) ในเดือนเมษายน 2566 จำนวน 3 สถานี ได้แก่ บริเวณบ้านหลังที่ใกล้ที่สุดทางด้านทิศตะวันออกเฉียงใต้ บ้านหลังที่ใกล้ที่สุดทางด้านทิศตะวันออกเฉียงเหนือ และสำนักสงฆ์วัดเวฬุวัน พบว่า ทุกสถานที่ที่ตรวจวัดมีปริมาณความเข้มข้นของฝุ่นละอองรวม (Total Suspended Particulate; TSP) และปริมาณความเข้มข้นของฝุ่นละอองขนาดเล็กไม่เกิน 10 ไมครอน (PM10) อยู่ในเกณฑ์มาตรฐานคุณภาพอากาศโดยทั่วไป ตามประกาศคณะกรรมการสิ่งแวดล้อมแห่งชาติ ฉบับที่ 24 (พ.ศ. 2547) ดังรูปที่ 3-2 และรูปที่ 3-3 อย่างไรก็ตามทางโครงการจะเฝ้าระวังโดยการปฏิบัติตามมาตรการป้องกันและแก้ไขผลกระทบสิ่งแวดล้อมต่อไป

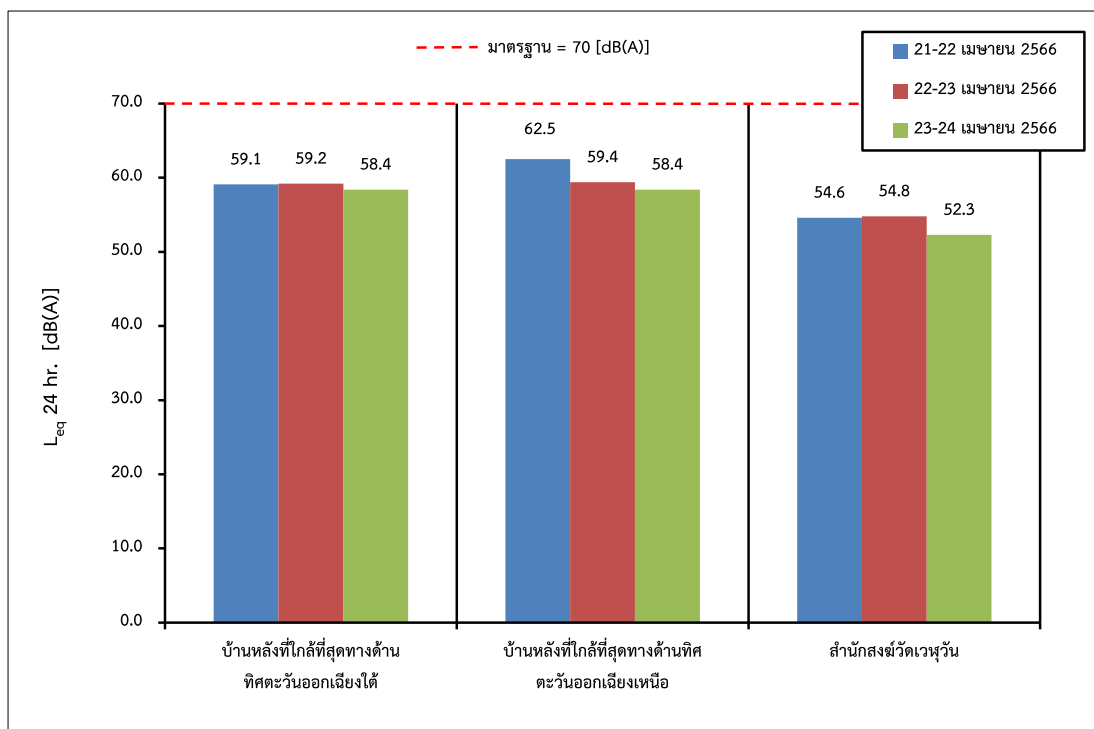
รูปที่ 3-28: กราฟเปรียบเทียบระดับเสียงทั่วไป ที่สถานีต่างๆ ในเดือนเมษายน 2566

จากการตรวจวัดระดับเสียงในเดือนเมษายน 2566 จำนวน 3 สถานี ได้แก่ บ้านหลังที่ใกล้ที่สุดทางด้าน
ทิศตะวันออกเฉียงใต้ บ้านหลังที่ใกล้ที่สุดทางด้านทิศตะวันออกเฉียงเหนือ และสำนักสงฆ์วัดเวฬุวัน พบว่า
ทุกสถานีมีค่าอยู่ในเกณฑ์มาตรฐานตามประกาศกระทรวงทรัพยากรธรรมชาติและสิ่งแวดล้อม (พ.ศ. 2548) เรื่อง
กำหนดมาตรฐานควบคุมระดับเสียงและความสั่นสะเทือนจากการทำเหมืองหิน ดังรูปที่ 3-28 และรูปที่ 3-29
