# บทที่ 3

ผลการปฏิบัติตามมาตรการ  
ติดตามตรวจสอบผลกระทบ  
สิ่งแวดล้อม

โครงการ นิช โมโน สุขุมวิท-ปุเจ้า ของบริษัท เสนา ดีเวลลอปเม้นท์ จำกัด (มหาชน)

จัดทำรายงานโดย บริษัท วิกตอรี แมเนจเม้นท์ เซอร์วิส จำกัด

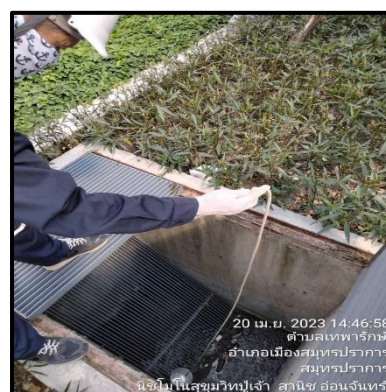
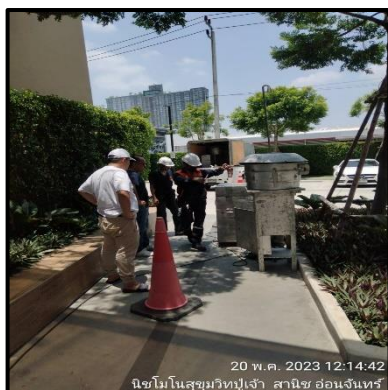
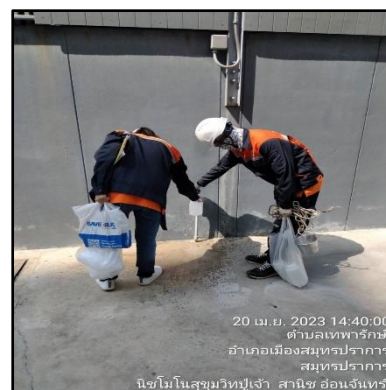
การตรวจวัดคุณภาพน้ำทิ้ง ทำการเก็บตัวอย่างคุณภาพน้ำ 4 จุด ได้แก่ น้ำทิ้งก่อนเข้าระบบบำบัด จำนวน 1 จุด น้ำทิ้งหลังออกระบบบำบัด จำนวน 1 จุด บ่อพักสุดท้ายก่อนระบายสู่ท่อสาธารณะ (บริเวณถนนสุขุมวิท) จำนวน 1 จุด และบ่อพักสุดท้ายก่อนระบายสู่ท่อสาธารณะ (บริเวณถนนปูลู่เจ้าสายเก่า) จำนวน 1 จุด
