### บทที่ 3

#### ผลการติดตามตรวจสอบคุณภาพสิ่งแวดล้อม

การติดตามตรวจสอบคุณภาพสิ่งแวดล้อม ของ โครงการ เค.วี.แมนชั่น (อาคารพักอาศัย 8 ชั้น) (ระยะดำเนินการ) บริษัท เค. วี. แมนชั่น จำกัด ดำเนินการจัดจ้าง บริษัท เอส.พี.เจ.โซแอนติฟิค จำกัด โดยทำการตรวจวัดคุณภาพน้ำทิ้ง บริเวณพื้นที่โครงการ เดือน มิถุนายน พ.ศ.2565

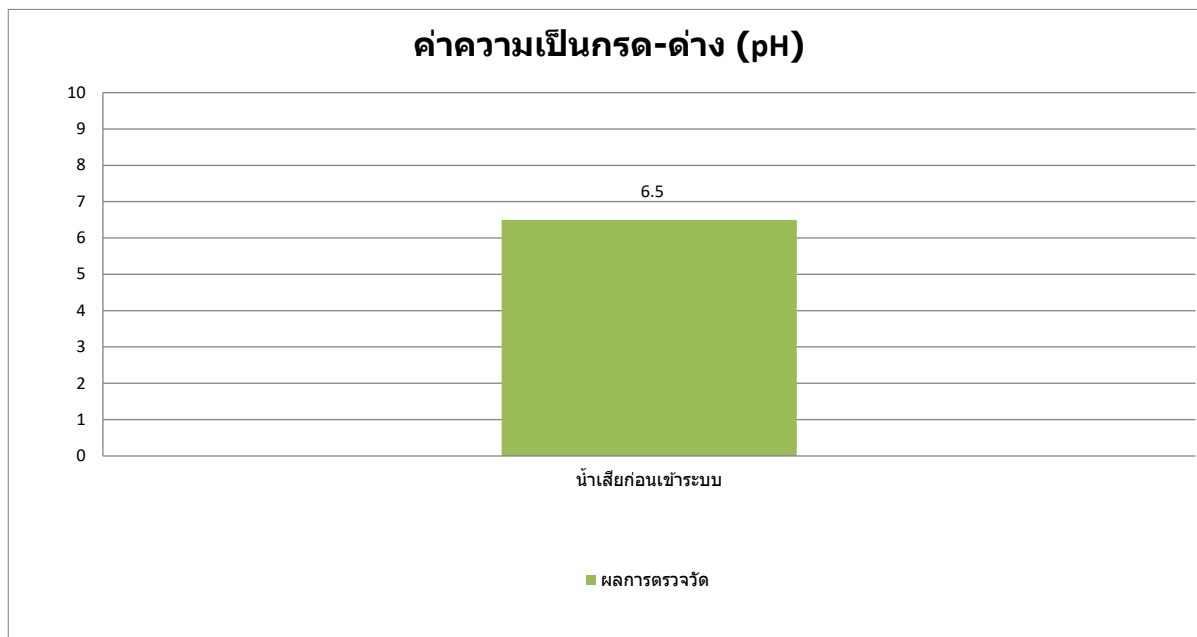
กราฟที่ 3.1-1 กราฟเปรียบเทียบผลการตรวจวัดคุณภาพน้ำทิ้งค่าความเป็นกรด-ด่าง (pH)  
จากน้ำทิ้งก่อนบำบัดเดือน มิถุนายน พ.ศ.2565

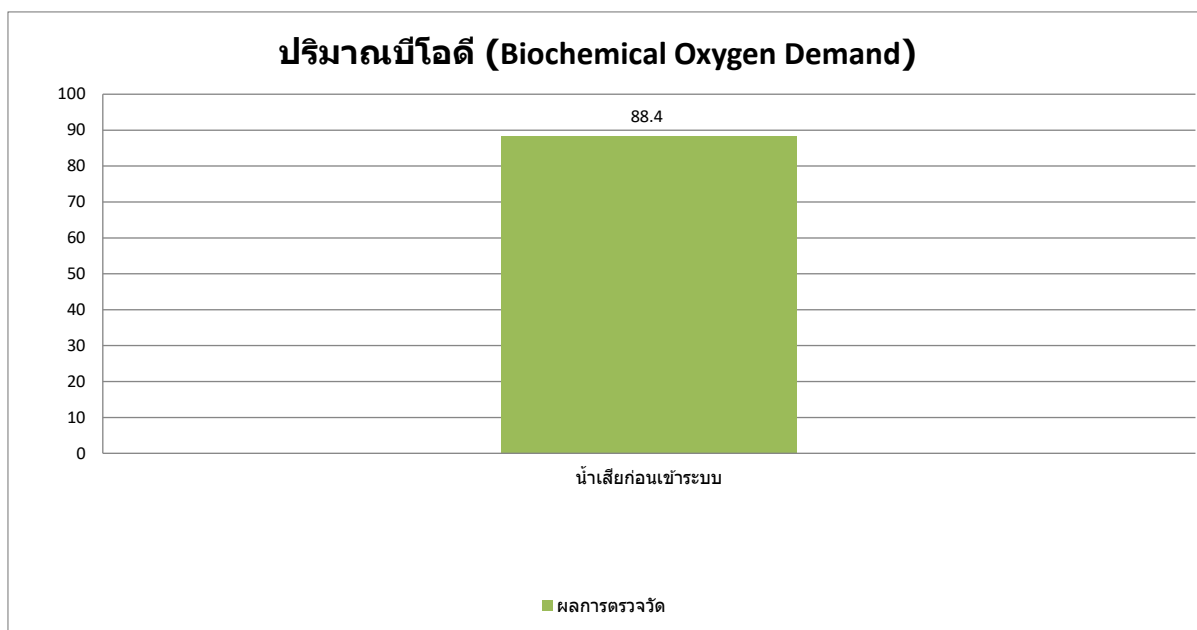
กราฟที่ 3.1-2 กราฟเปรียบเทียบผลการตรวจวัดปริมาณบีโอดี (BOD)  
จากน้ำทิ้งก่อนบำบัดเดือน มิถุนายน พ.ศ.2565

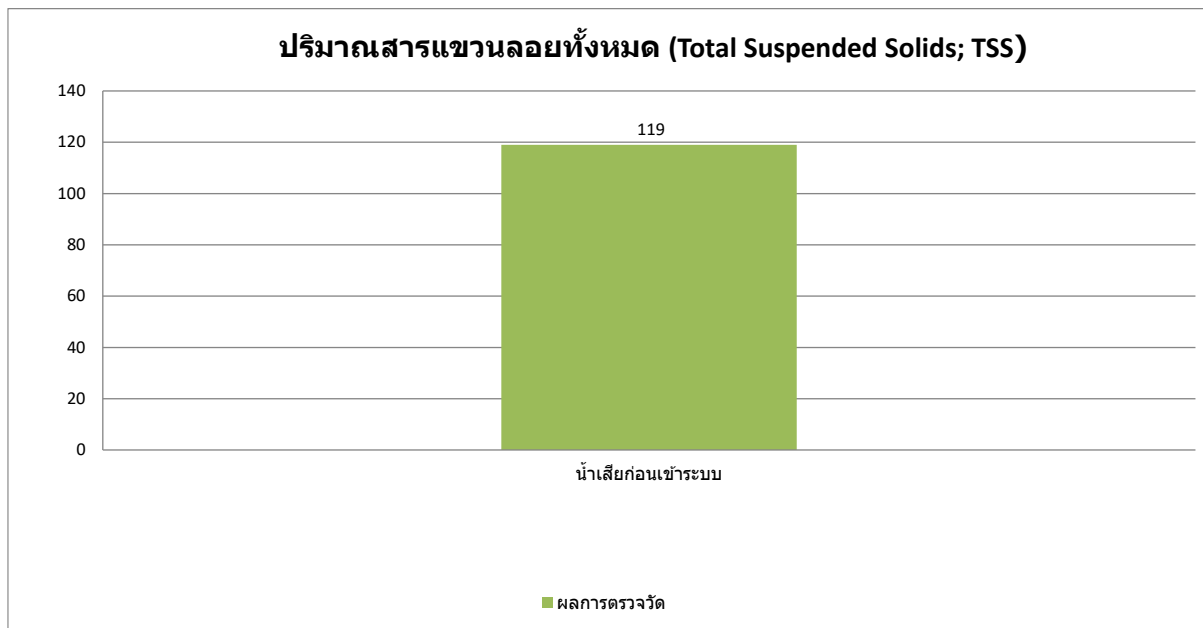
กราฟที่ 3.1-3 กราฟเปรียบเทียบผลการตรวจวัดปริมาณของแข็งแขวนลอย (Total Suspended Solids)  
จากน้ำทิ้งก่อนบำบัดเดือน มิถุนายน พ.ศ.2565

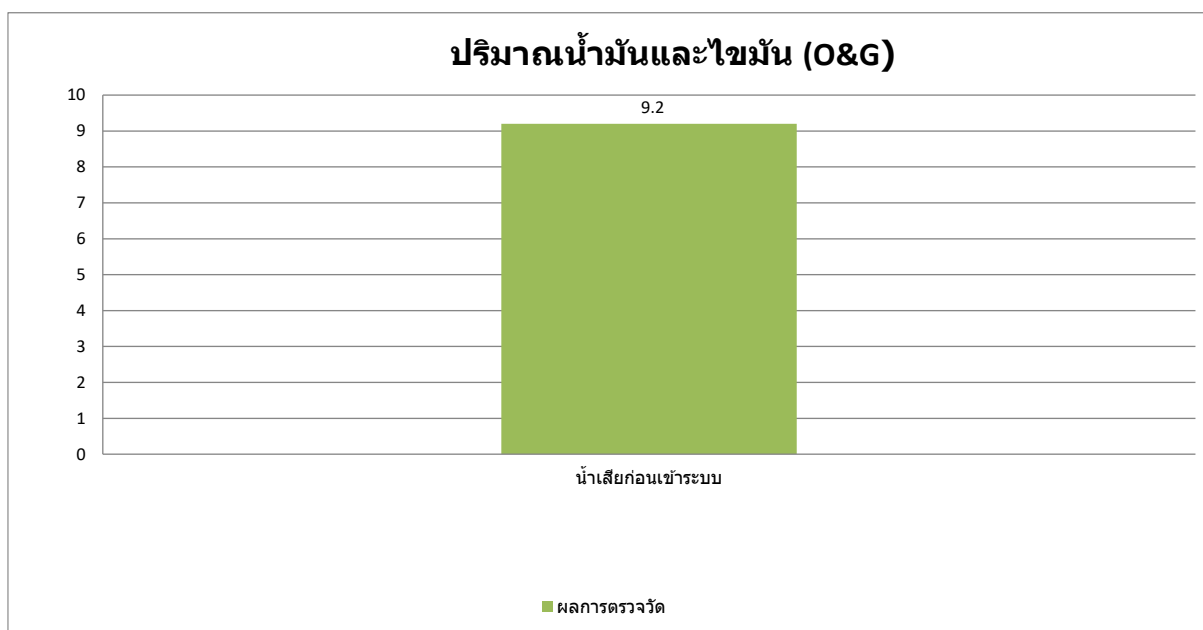
กราฟที่ 3.1-4 กราฟเปรียบเทียบผลการตรวจวัดปริมาณน้ำมันและไขมัน (Oil&Grease)  
จากน้ำทิ้งก่อนบำบัดเดือน มิถุนายน พ.ศ.2565

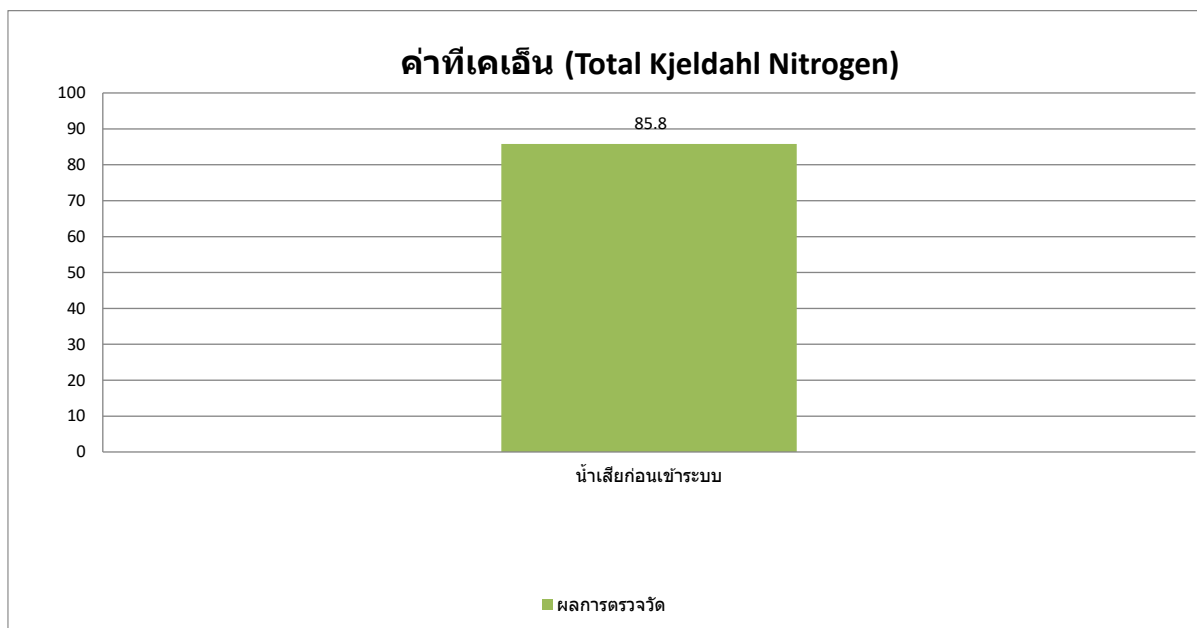
กราฟที่ 3.1-5 กราฟเปรียบเทียบผลการตรวจวัด ค่าที่เคเอ็น (TKN)  
จากน้ำทิ้งก่อนบำบัดเดือน มิถุนายน พ.ศ.2565

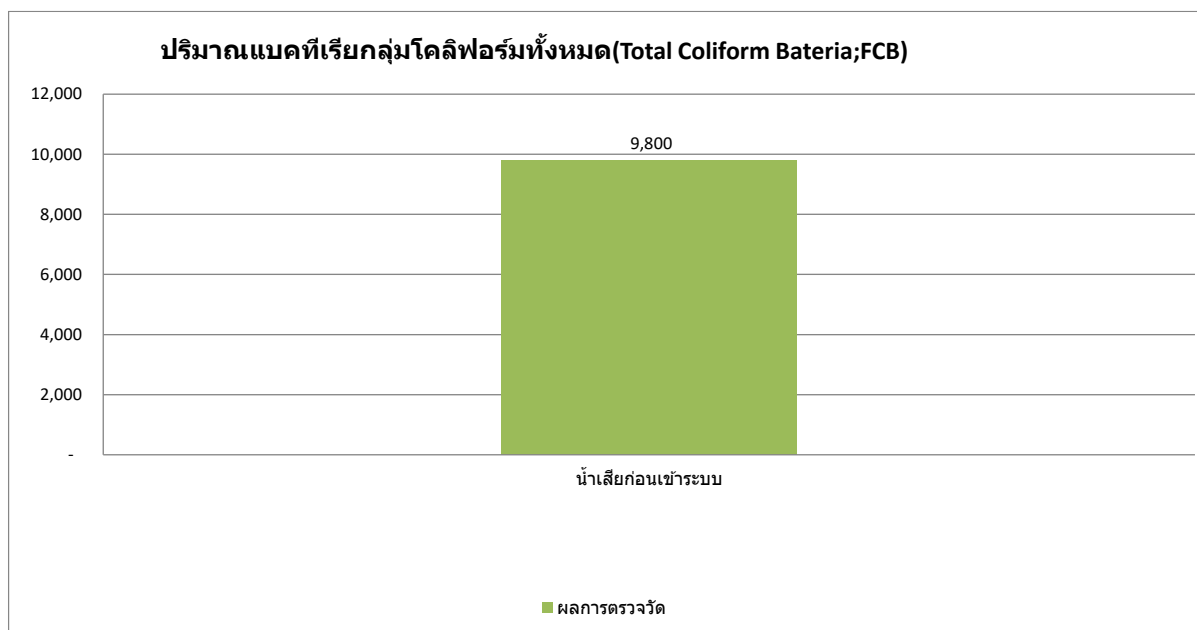
กราฟที่ 3.1-6 กราฟเปรียบเทียบผลการตรวจวัดปริมาณโคลิฟอร์มแบคทีเรียทั้งหมด (Total Coliform Bacteria)  
จากน้ำทิ้งก่อนบำบัดเดือน มิถุนายน พ.ศ.2565

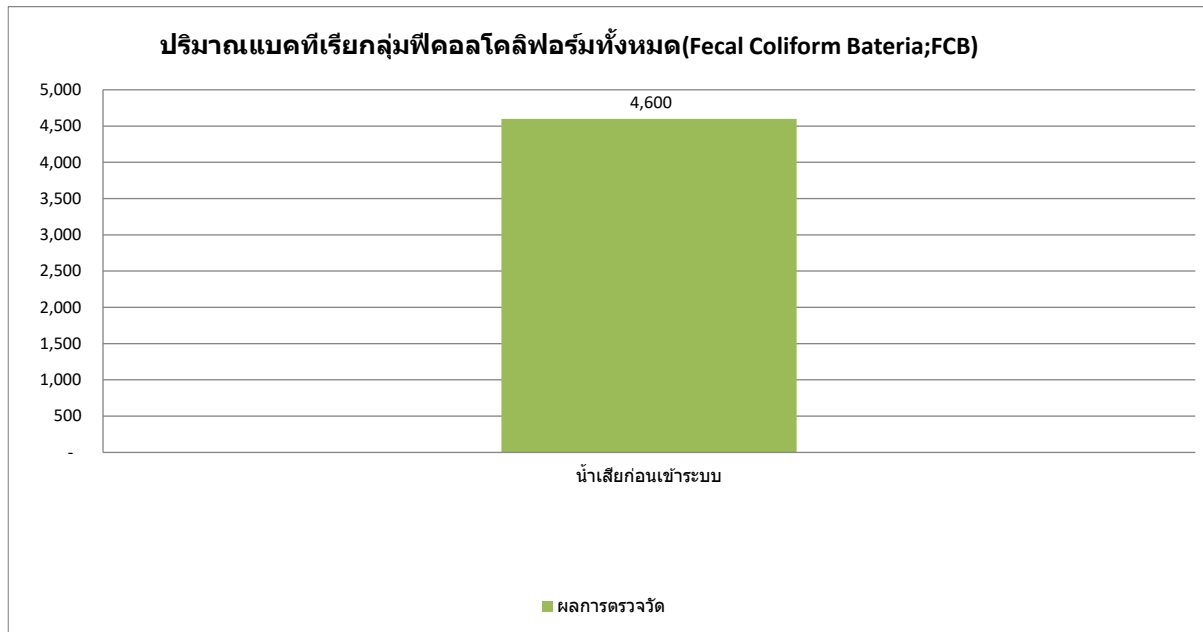
กราฟที่ 3.1-7 กราฟเปรียบเทียบผลการตรวจวัดปริมาณฟีคัลโคลิฟอร์มแบคทีเรียทั้งหมด (Fecal Coliform Bacteria)  
จากน้ำทิ้งก่อนบำบัดเดือน มิถุนายน พ.ศ.2565

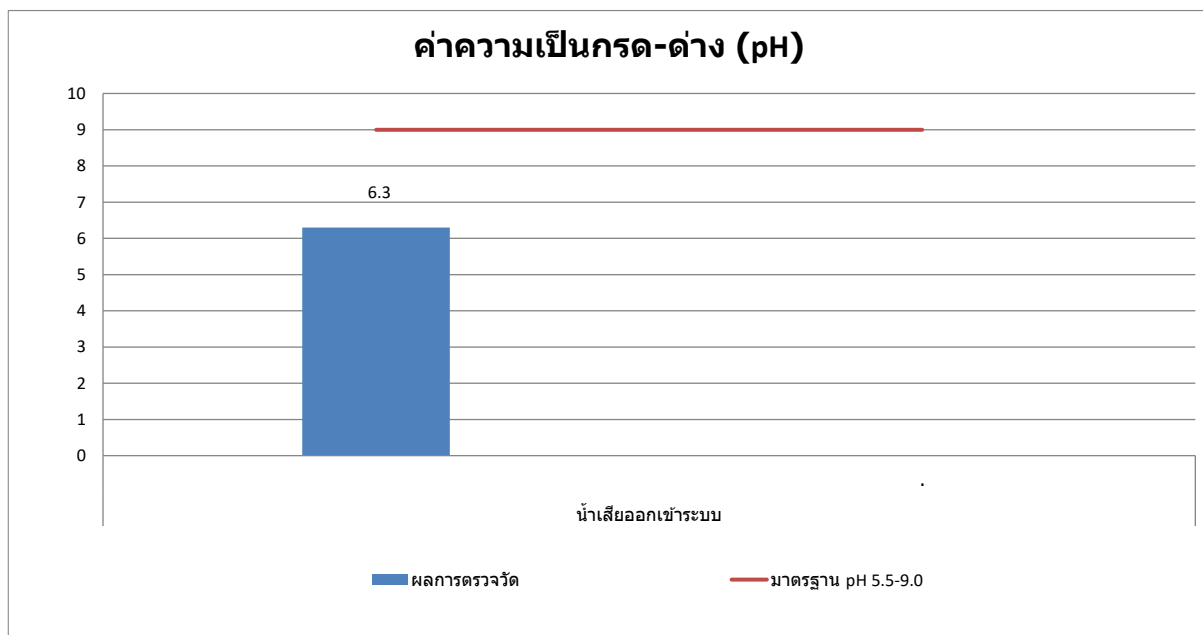
กราฟที่ 3.1-8 กราฟเปรียบเทียบผลการตรวจวัดคุณภาพน้ำทิ้งค่าความเป็นกรด-ด่าง (pH)  
จากน้ำทิ้งหลังการบำบัดเดือน มิถุนายน พ.ศ.2565

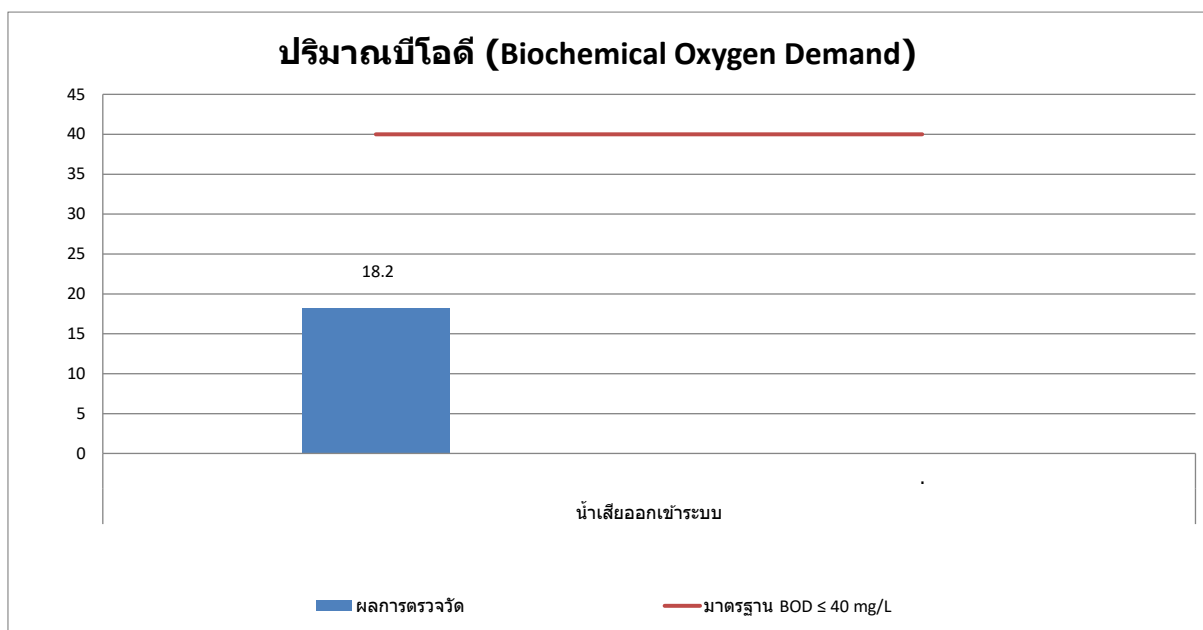
กราฟที่ 3.1-9 กราฟเปรียบเทียบผลการตรวจวัดปริมาณบีโอดี (BOD)  
จากน้ำทิ้งหลังการบำบัดเดือน มิถุนายน พ.ศ.2565

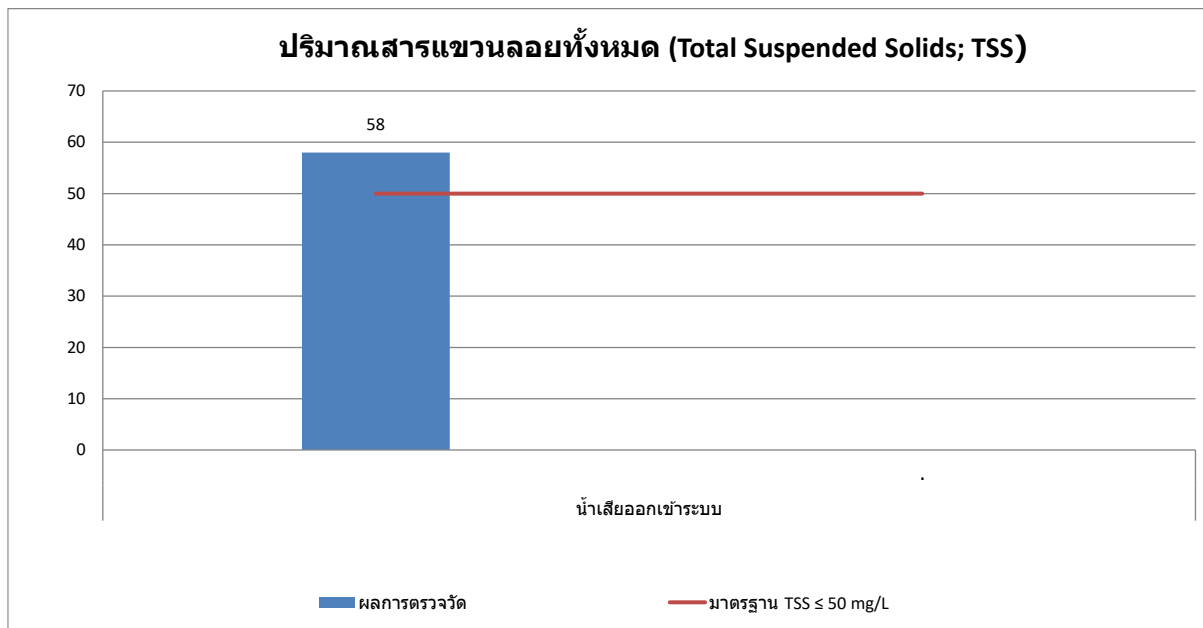
ดัชนีการตรวจวัด	หน่วย	ผลวิเคราะห์น้ำทิ้งหลังการบำบัด	มาตรฐาน
		วันที่เก็บตัวอย่าง	
		13/06/2565	
pH at 25 °C	-	6.3	5.0-9.0 <sup>(1)</sup>
Biochemical Oxygen Demand	mg/L	18.2	≤ 40 <sup>(1)</sup>
Total Suspended Solids	mg/L	58	≤ 50 <sup>(1)</sup>
Oil & Grease	mg/L	4.6	≤ 20 <sup>(1)</sup>
Total Kjeldahl Nitrogen	mg/L	17.4	≤ 40 <sup>(1)</sup>
Total Coliform Bacteria	MPN/100 ml.	4,200	≤ 5,000 <sup>(2)</sup>
Fecal Coliform Bacteria	MPN/100 ml.	920	≤ 1,000 <sup>(2)</sup>

กราฟที่ 3.1-10 กราฟเปรียบเทียบผลการตรวจวัดปริมาณของแข็งแขวนลอย (Total Suspended Solids)  
จากน้ำทิ้งหลังการบำบัดเดือน มิถุนายน พ.ศ.2565

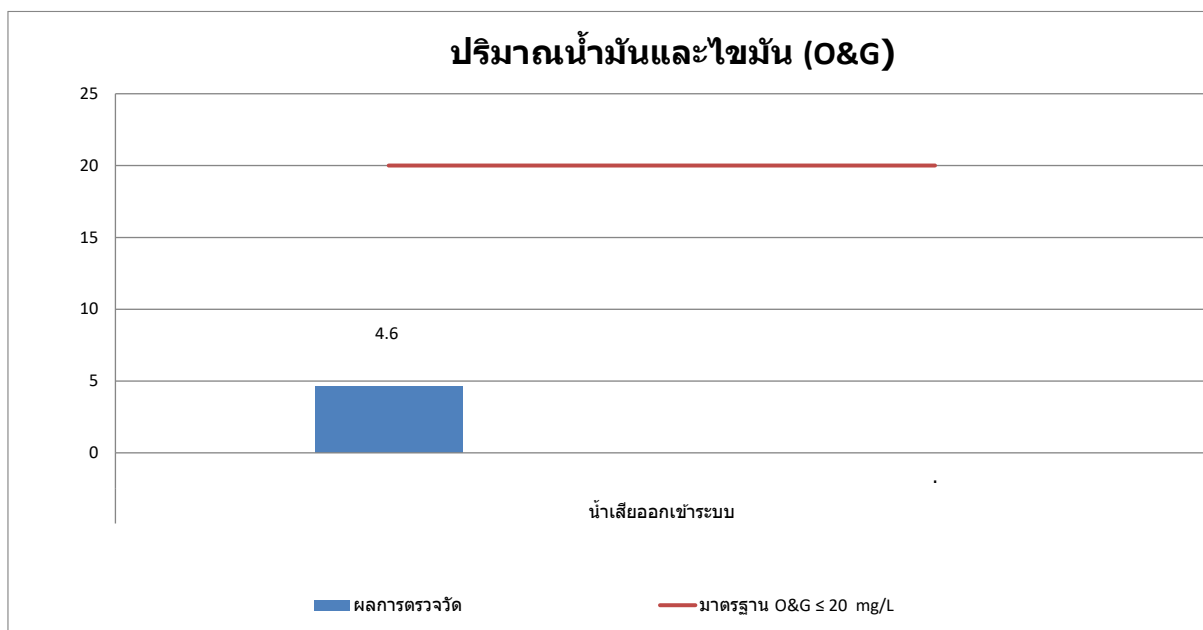
กราฟที่ 3.1-11 กราฟเปรียบเทียบผลการตรวจวัดปริมาณน้ำมันและไขมัน (Oil&Grease)  
จากน้ำทิ้งหลังการบำบัดเดือน มิถุนายน พ.ศ.2565

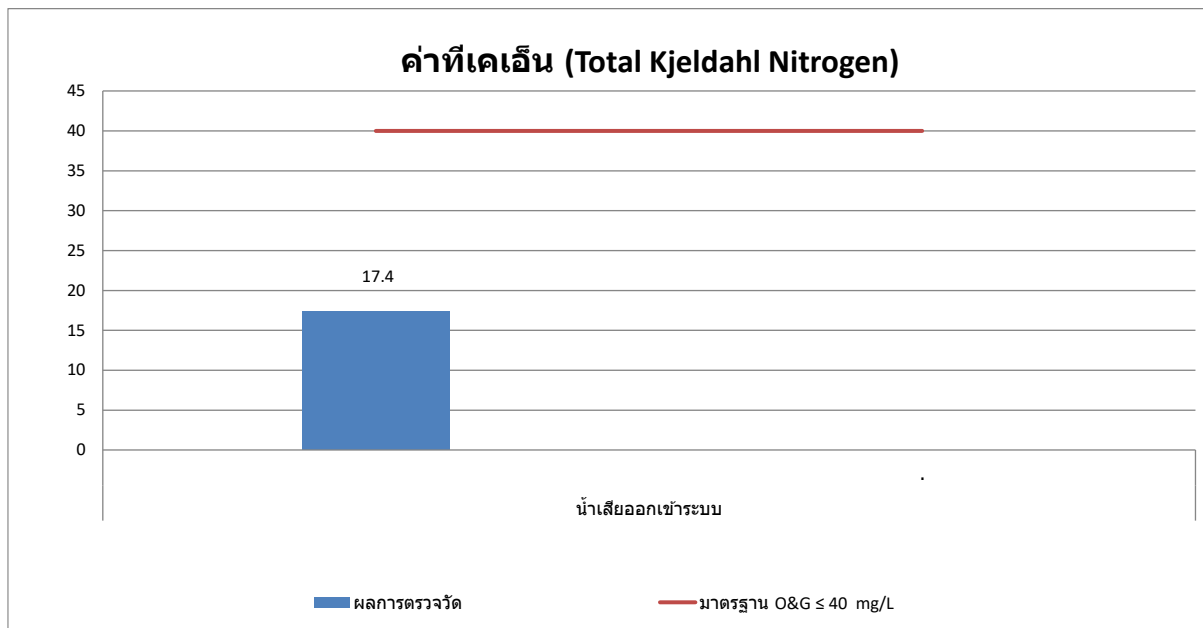
กราฟที่ 3.1-12 กราฟเปรียบเทียบผลการตรวจวัด ค่าที่เคเอ็น (TKN)  
จากน้ำทิ้งหลังการบำบัดเดือน มิถุนายน พ.ศ.2565

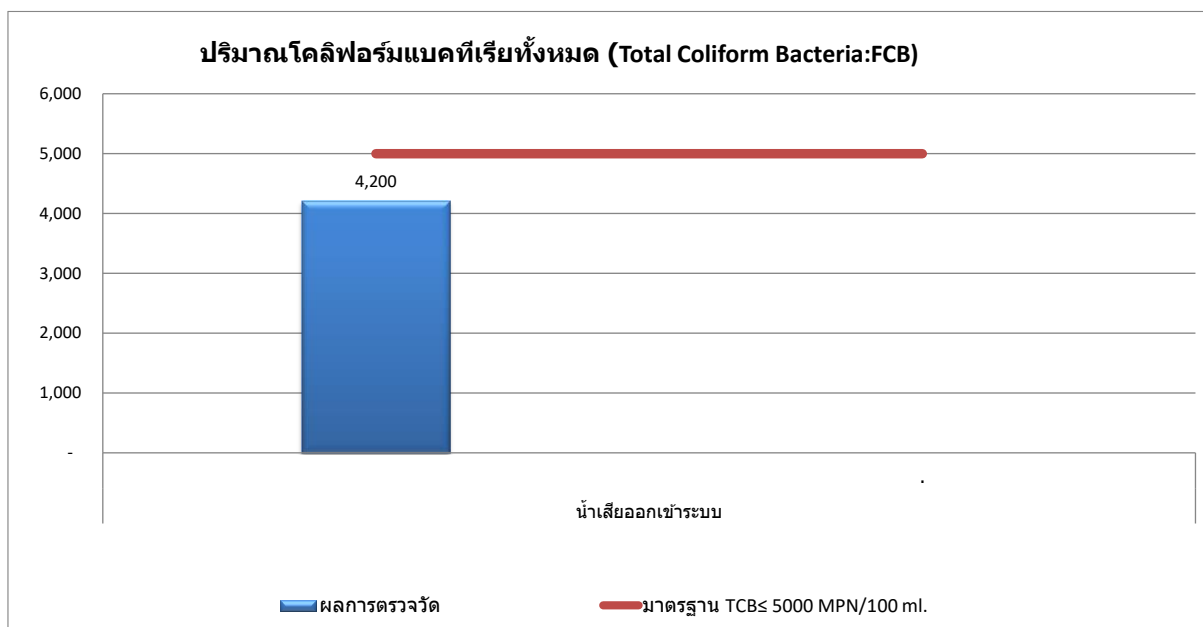
กราฟที่ 3.1-13 กราฟเปรียบเทียบผลการตรวจวัดปริมาณโคลิฟอร์มแบคทีเรียทั้งหมด (Total Coliform Bacteria)  
จากน้ำทิ้งหลังการบำบัดเดือน มิถุนายน พ.ศ.2565

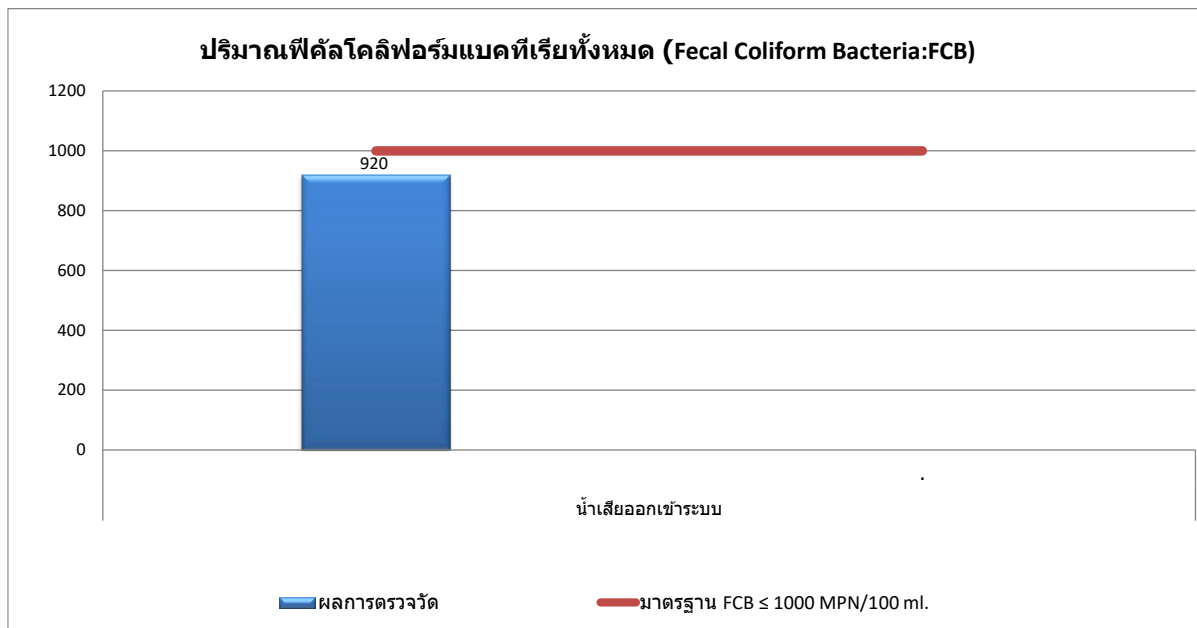
กราฟที่ 3.1-14 กราฟเปรียบเทียบผลการตรวจวัดปริมาณฟีคัลโคลิฟอร์มแบคทีเรียทั้งหมด (Fecal Coliform Bacteria)  
จากน้ำทิ้งหลังการบำบัดเดือน มิถุนายน พ.ศ.2565

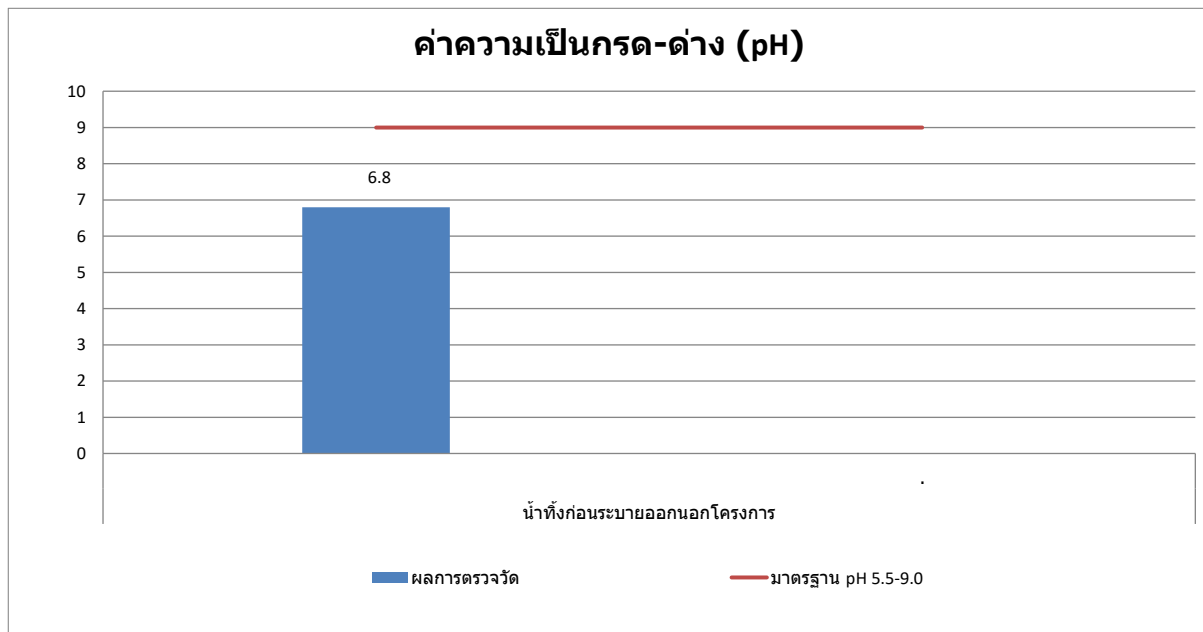
กราฟที่ 3.1-15 กราฟเปรียบเทียบผลการตรวจวัดคุณภาพน้ำทิ้งค่าความเป็นกรด-ด่าง (pH)  
จากน้ำทิ้งก่อนระบายออกนอกโครงการเดือน มิถุนายน พ.ศ.2565

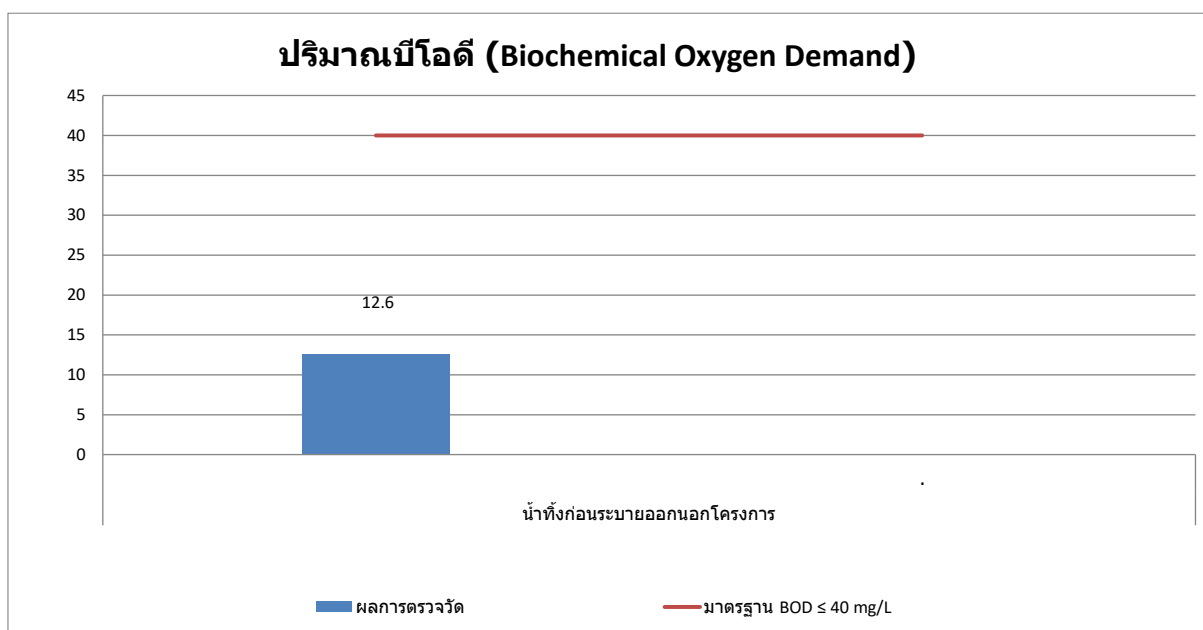
กราฟที่ 3.1-16 กราฟเปรียบเทียบผลการตรวจวัดปริมาณบีโอดี (BOD)  
จากน้ำทิ้งก่อนระบายออกนอกโครงการเดือน มิถุนายน พ.ศ.2565

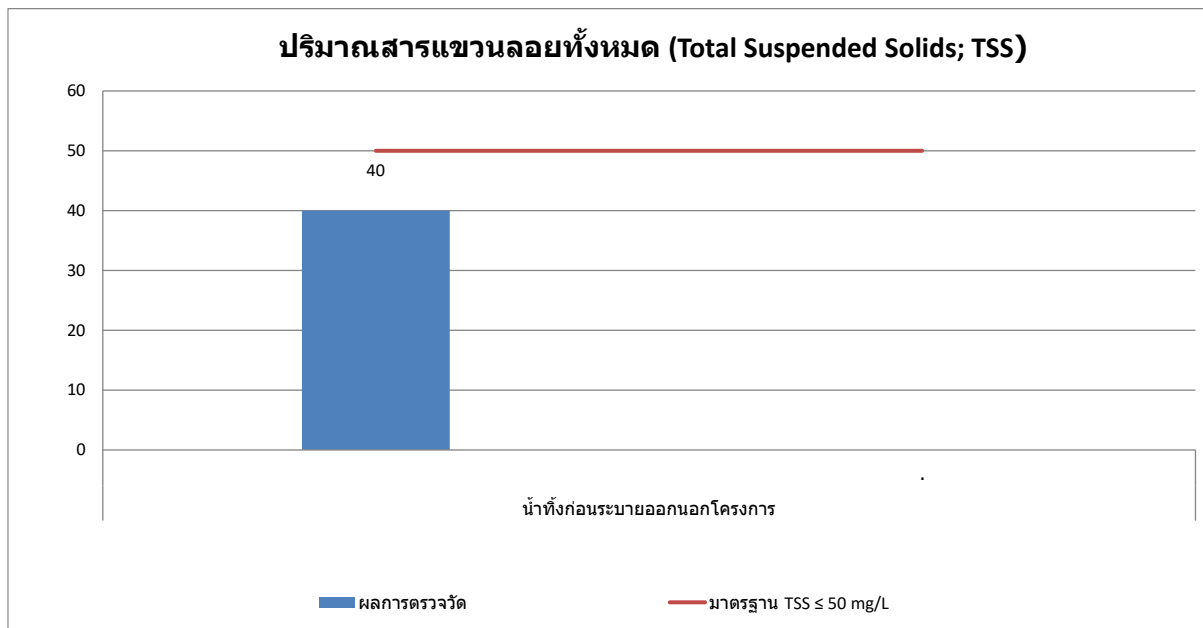
กราฟที่ 3.1-17 กราฟเปรียบเทียบผลการตรวจวัดปริมาณของแข็งแขวนลอย (Total Suspended Solids)  
จากน้ำทิ้งก่อนระบายออกนอกโครงการเดือน มิถุนายน พ.ศ.2565

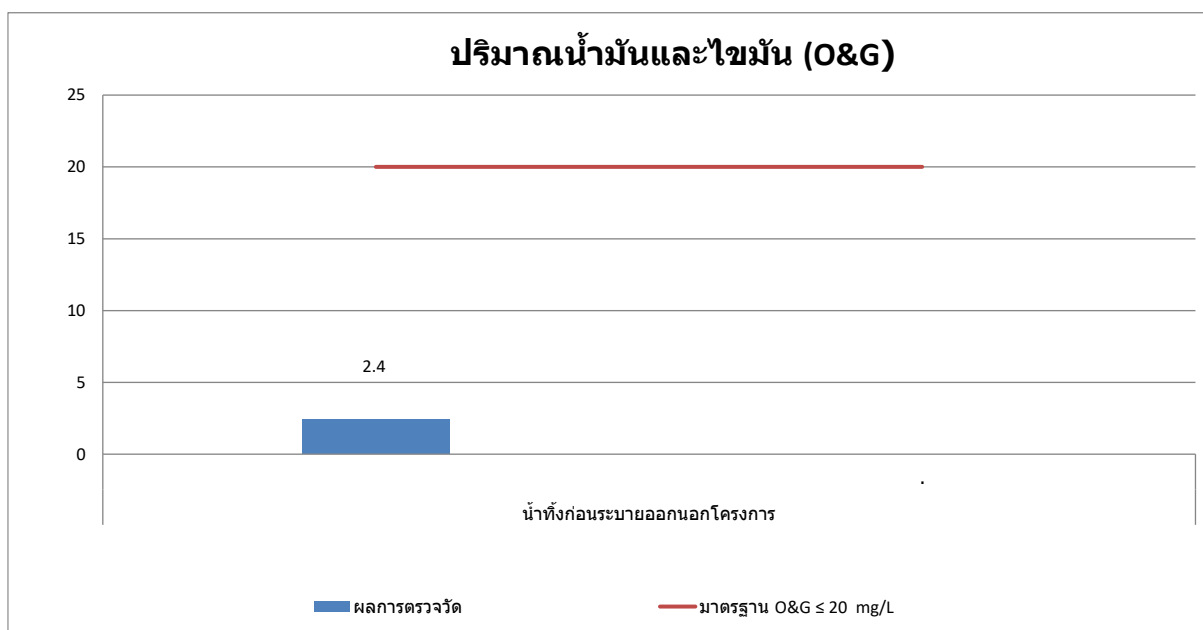
กราฟที่ 3.1-18 กราฟเปรียบเทียบผลการตรวจวัดปริมาณน้ำมันและไขมัน (Oil&Grease)  
จากน้ำทิ้งก่อนระบายออกนอกโครงการเดือน มิถุนายน พ.ศ.2565

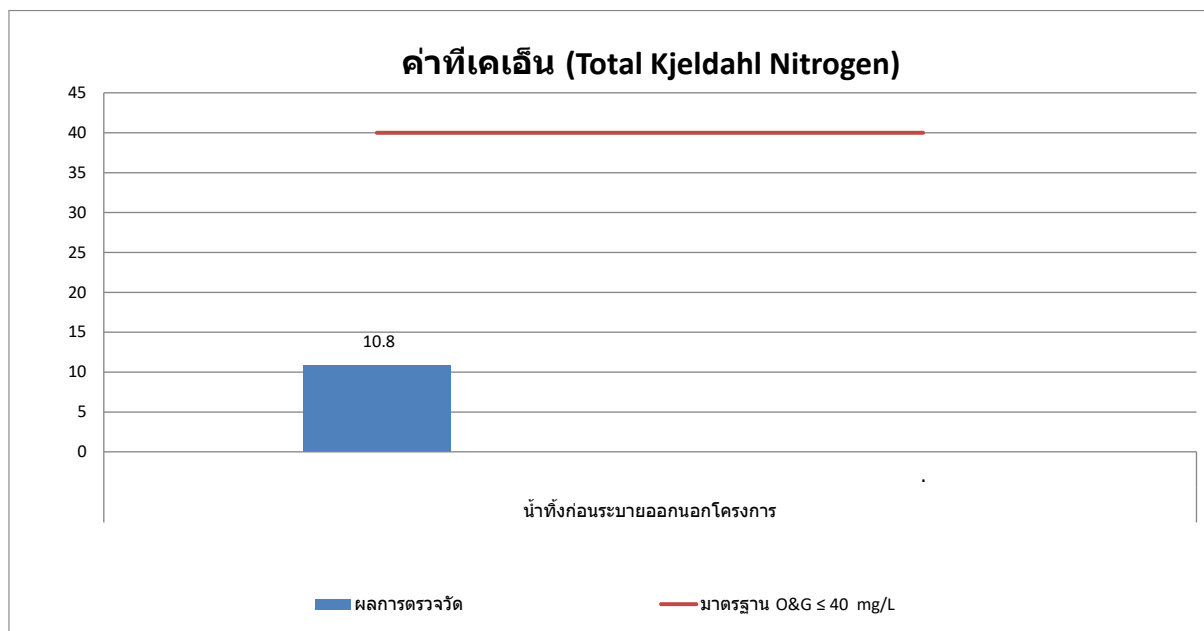
กราฟที่ 3.1-19 กราฟเปรียบเทียบผลการตรวจวัด ค่าที่เคเอ็น (TKN)  
จากน้ำทิ้งก่อนระบายออกนอกโครงการเดือน มิถุนายน พ.ศ.2565

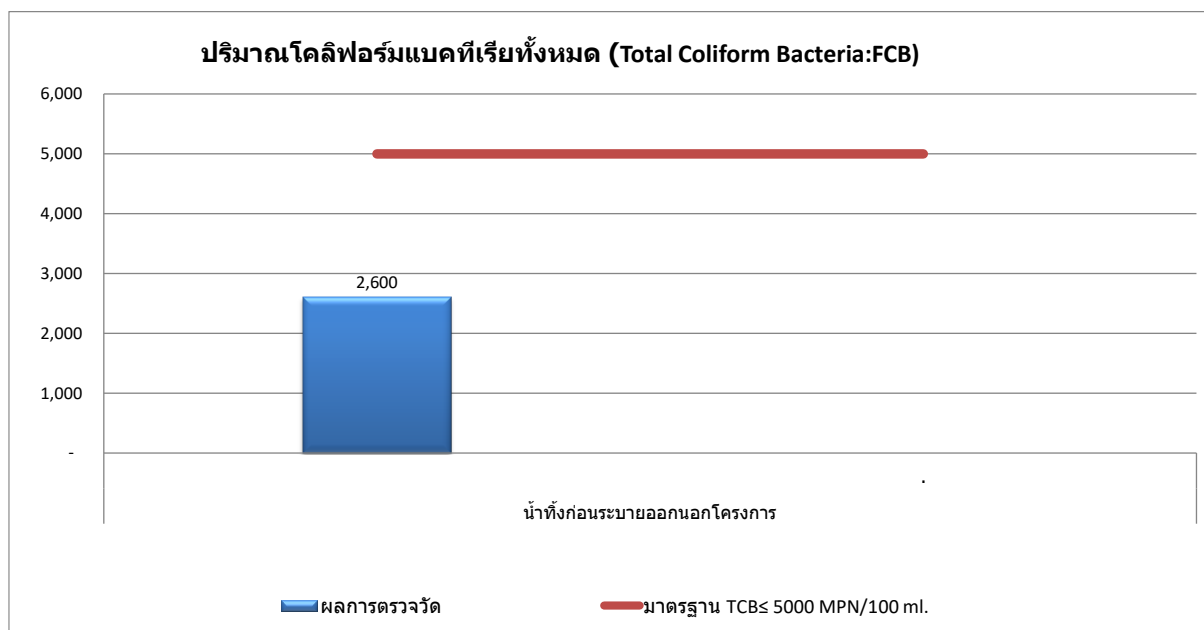
กราฟที่ 3.1-20 กราฟเปรียบเทียบผลการตรวจวัดปริมาณโคลิฟอร์มแบคทีเรียทั้งหมด (Total Coliform Bacteria)  
จากน้ำทิ้งก่อนระบายออกนอกโครงการเดือน มิถุนายน พ.ศ.2565

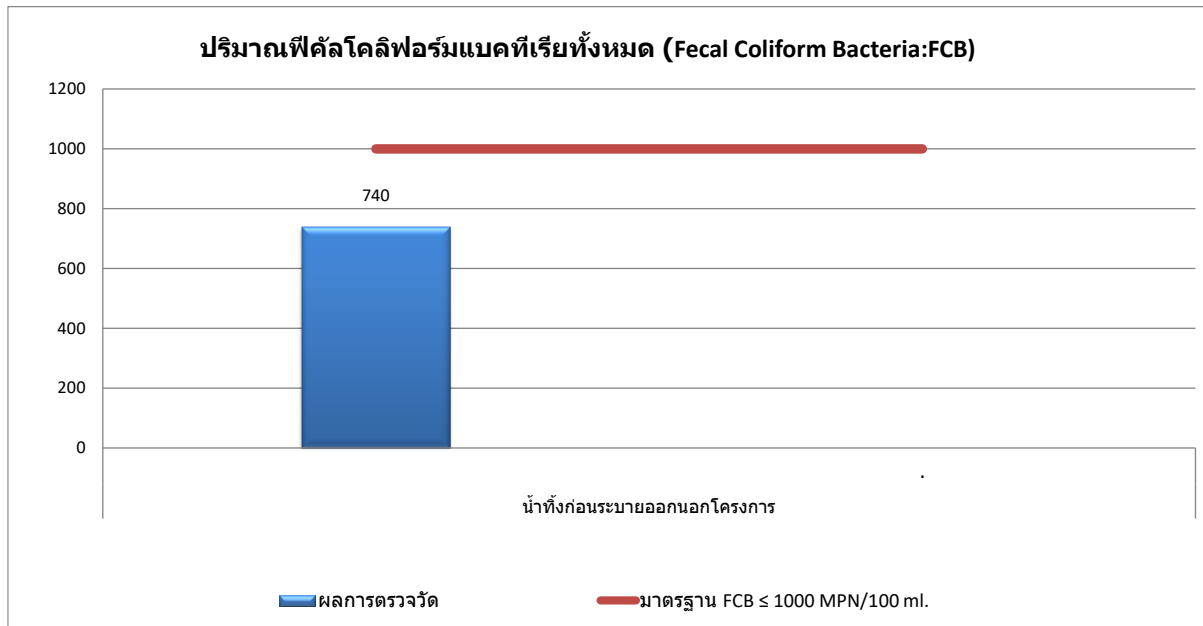
กราฟที่ 3.1-21 กราฟเปรียบเทียบผลการตรวจวัดปริมาณฟีคัลโคลิฟอร์มแบคทีเรียทั้งหมด (Fecal Coliform Bacteria) จากน้ำทิ้งก่อนระบายออกนอกโครงการเดือน มิถุนายน พ.ศ.2565

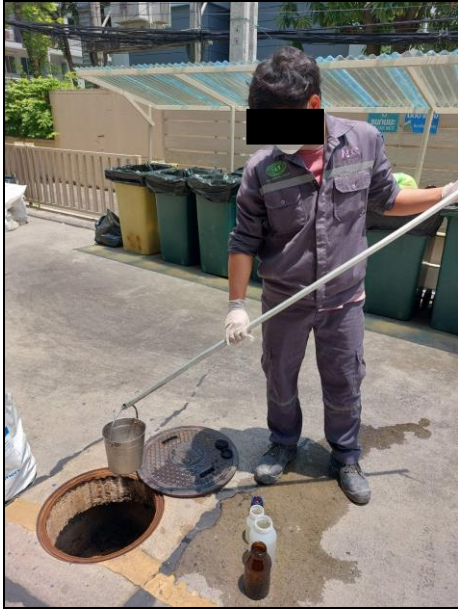
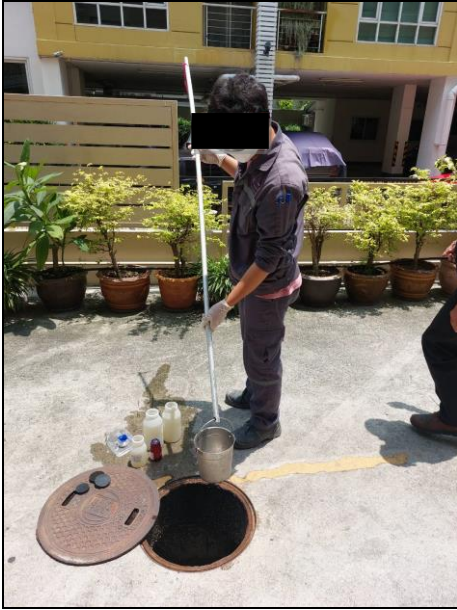
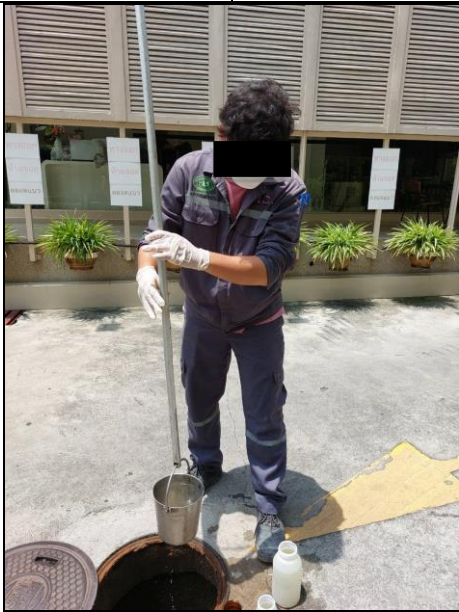
<p>น้ำทิ้งก่อนบำบัด</p>	<p>น้ำทิ้งหลังการบำบัด</p>

<p>น้ำทิ้งก่อนระบายออกนอกโครงการ</p>	
<p>รูปที่ 3-1 จุดตรวจวัดคุณภาพน้ำของโครงการ เค.วี.แมนชั่น (อาคารพักอาศัย 8 ชั้น) เดือนมิถุนายน พ.ศ.2565</p>
